Les thermes

Zeitschrift: **Cahiers d'archéologie romande**

LES THERMES

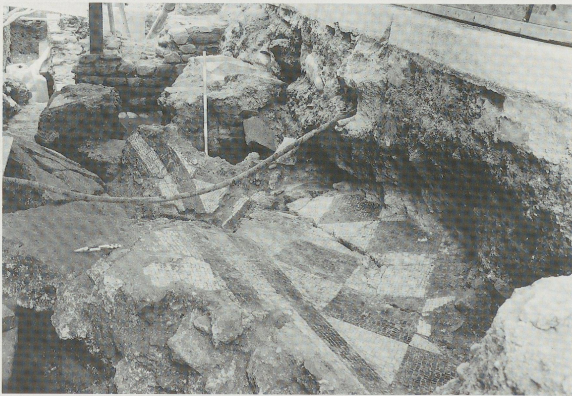
Fig. 79. La mosaïque du tepidarium.

Vaste pièce rectangulaire, le tepidarium (fig. 79, 80 et 81) était orné d'une mosaïque à décor géométrique noir et blanc⁸⁸. Seul un fragment était encore en place. Il a permis de restituer la coupe de la fig. 82 en tenant compte des bases de pilettes qui subsistaient. Le long du mur M123, la stabilité de la *suspensura* était assurée par une demi-pilette, tandis qu'au pied du mur M240 les pilettes étaient jointives. La présence de deux bases

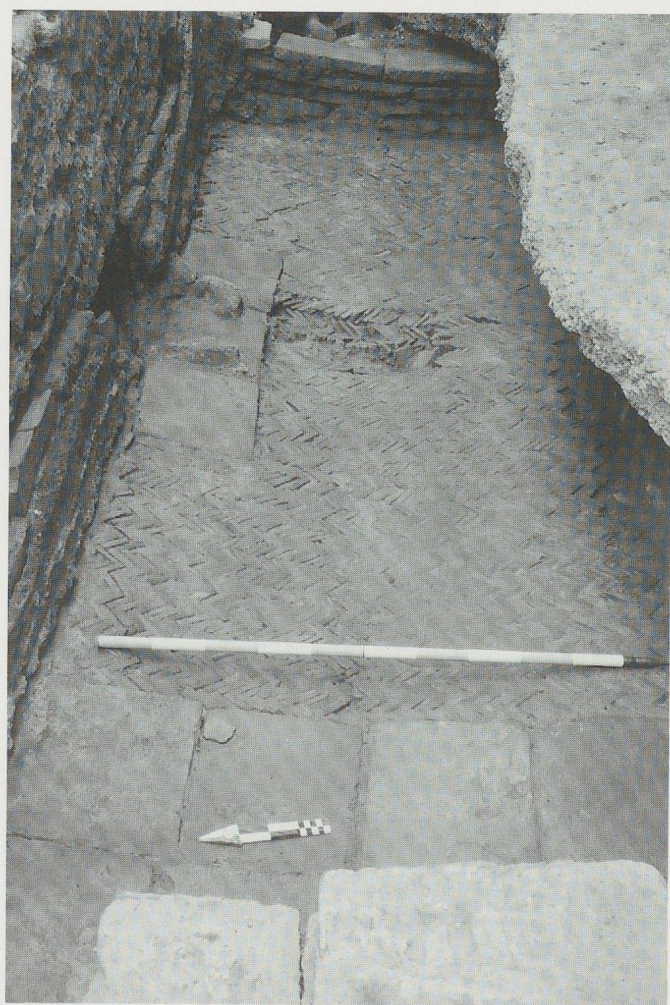
Fig. 87. Deuxième état du bassin du *frigidarium*: *opus spicatum* et dalles de terre cuite.

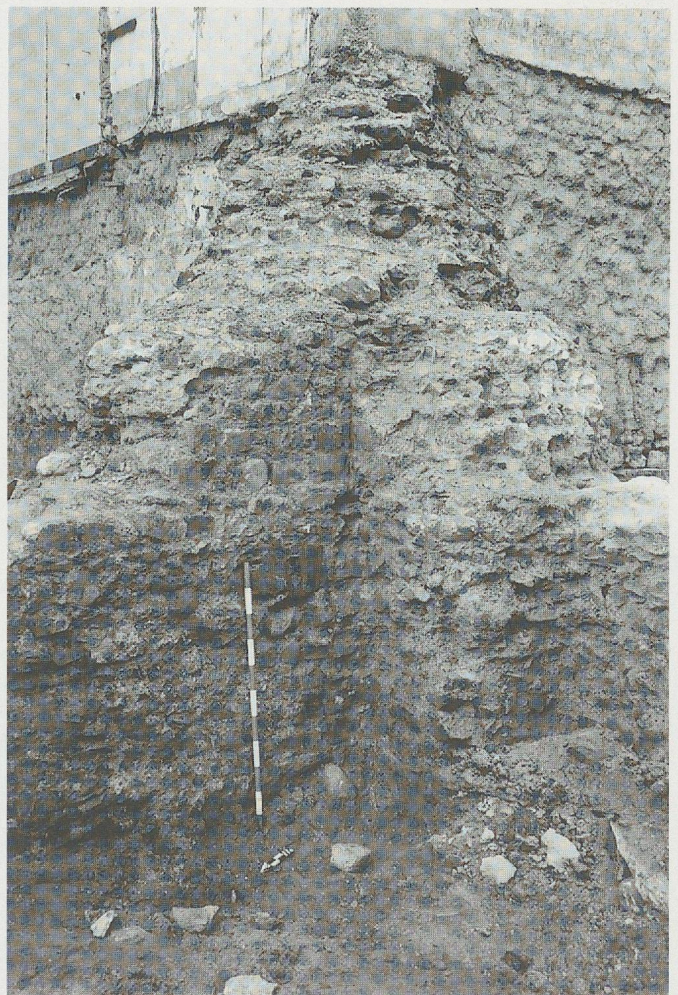
Fig. 92. Elévation du mur sud-est du *frigidarium*.

90. Les murs M122 et 123 supportaient chacun deux voûtes, ce qui explique leur forte largeur (1,30 m) par rapport au mur M240 (0,75 m).
91. L'angle des murs M123 et M124 était conservé en élévation sur près de 2 mètres de haut dans les caves modernes (fig. 92).
