Zeitschrift: Cahiers d'archéologie romande
Herausgeber: Bibliothèque Historique Vaudoise
Band: 67 (1996)

Jacques Morel

**LES TUILES CANAL CISTERCIENNES
DE L'ÉGLISE NOTRE-DAME DE BONMONT**

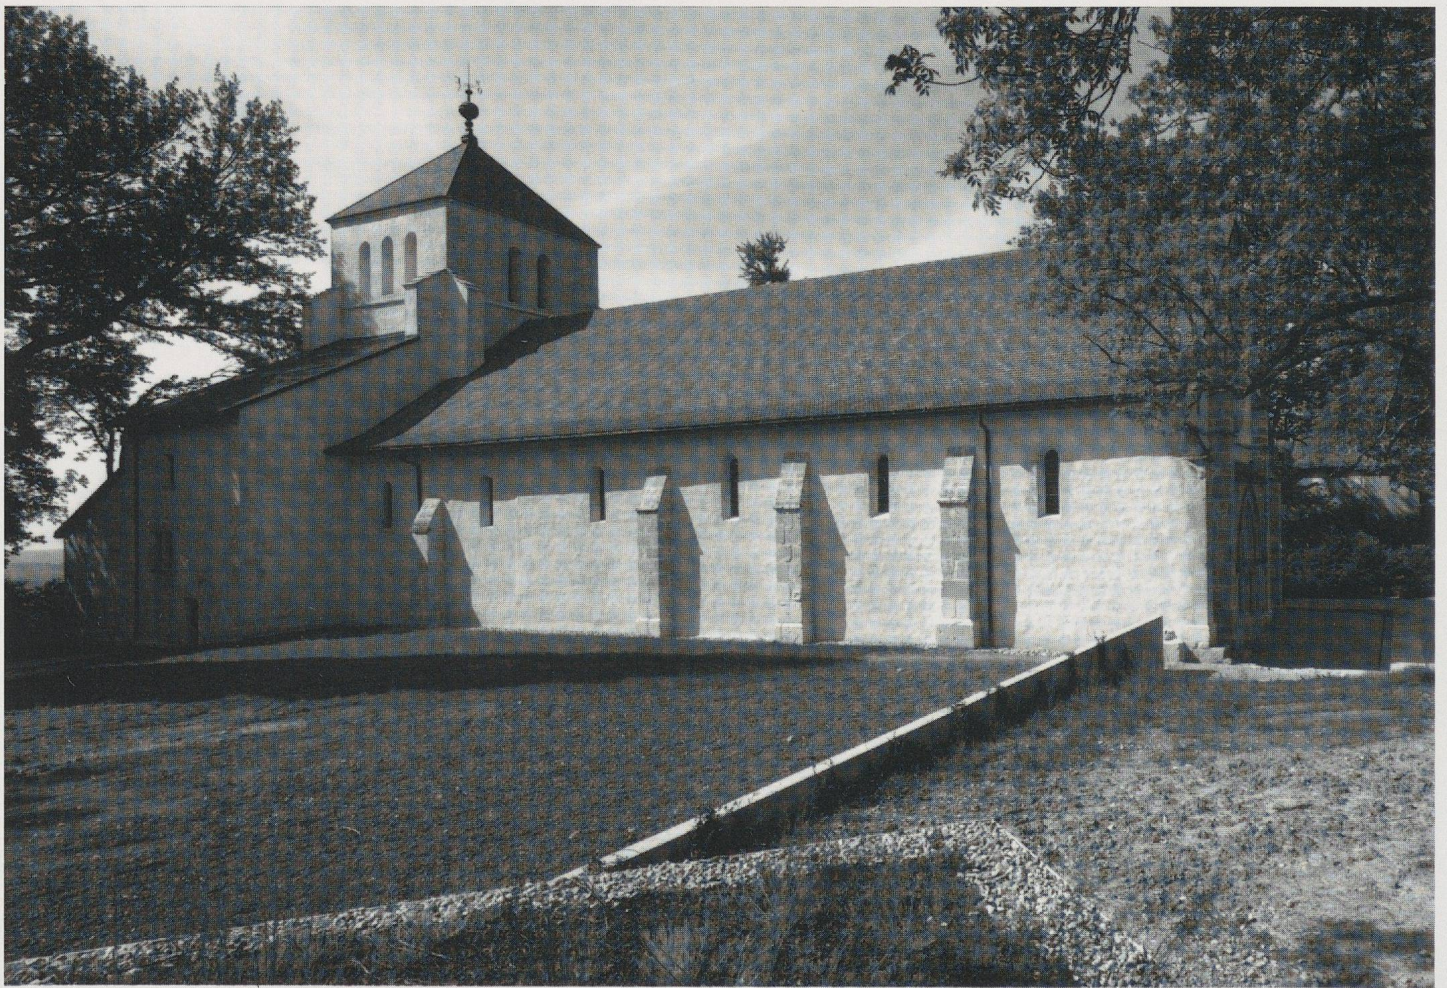
Fig. 1. Chésérax. L'église Notre-Dame de Bonmont après restauration, en 1995.

En 1982, l'acquisition de l'église par l'Etat de Vaud a marqué le début d'importants travaux de restauration (fig. 1) ainsi qu'une série d'investigations archéologiques visant à compléter les résultats des fouilles ponctuelles précédentes¹. C'est dans ce cadre de recherches sur l'histoire et l'architecture de l'édifice, d'une part, et celui de l'étude des tuiles anciennes lancée par la Section des monuments historiques du canton², d'autre part, que s'inscrit l'analyse des matériaux de couverture de l'église abbatiale.

La majorité des types de tuiles plates repérées dans les combles et sur les toits de l'église appartiennent à une période allant du XVII^e au XIX^e siècle. La nouvelle couverture de l'édifice a été refaite avec des tuiles plates neuves se référant aux modèles utilisés durant l'époque bernoise (fig. 1).

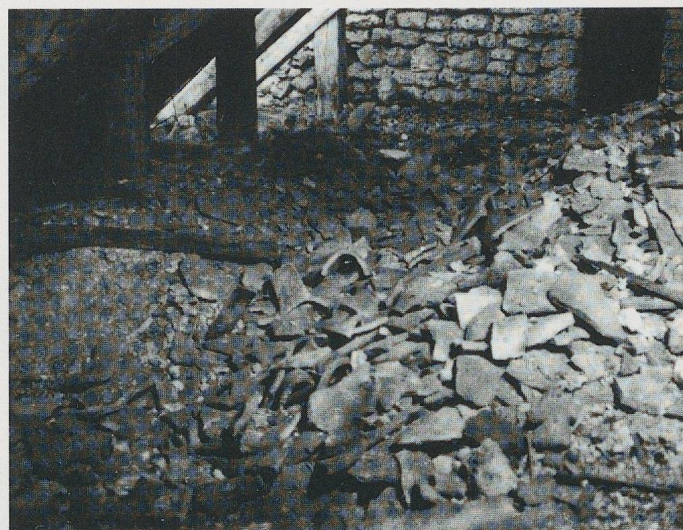
Fig. 2. Chésereux, église Notre-Dame de Bonmont. Vue des déblais de tuiles recouvrant l'extrados des voûtes du collatéral sud de l'église au printemps 1984.

- une première expertise de l'importante masse de débris de tuiles sous le faitage et dans les creux formés par les voûtes des collatéraux (fig. 2) avait permis de constater la présence de tuiles creuses à crochet de grandes dimensions, spécimens inédits jusqu'alors dans nos régions.

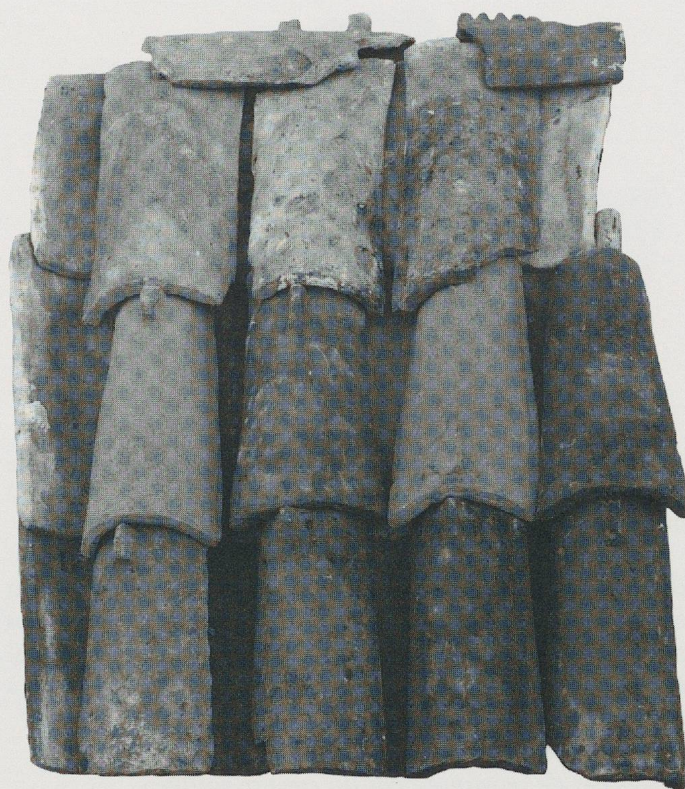
Fig. 6. Chéserex, église Notre-Dame de Bonmont. Tentative d'assemblage sur gabarit des différents types de tuiles canal.

L'analyse des différents types récoltés et plusieurs essais d'assemblage ont permis de comprendre le mode de couverture initial assez complexe et d'en proposer une reconstitution partielle (fig. 5 et 6).

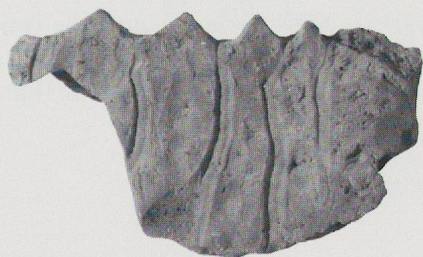
Fig. 9. Chéserex, église Notre-Dame de Bonmont. Fragment de faîtière crénelée à cabochon (MHA VD 230/63).

Aucune pièce faîtière ne nous est parvenue intacte. Toutefois, les rapports des fouilles anciennes mentionnent la découverte de plusieurs de ces tuiles sommitales dont un exemplaire mesurait 62 cm de long pour une largeur de 27 cm¹⁸. Les fragments récoltés en 1984, environ 1% de l'échantillonnage¹⁹, possèdent sensiblement la même largeur – 28 cm – et appartiennent à des modèles nettement plus grands et plus ouverts que les types égout et couvre-joint. Ces pièces sont aisément reconnaissables à leur décor crénelé et strié (fig. 4, G1), proche de celui des faîtières de Fontenay qui mesurent, elles aussi, une soixantaine de centimètres (fig. 8,2). D'autres fragments sont ornés de redents (fig. 4, G2) ou encore de gros crochets en forme de bec (fig. 4, G3) qui se découpaient nettement sur le ciel. Ces tuiles droites devaient être posées jointives sur la panne faîtière, avec un calfeutrage de mortier, comme en témoignent les empreintes laissées par ce dernier sur les bords et la face interne des pièces. Parmi celles-ci se trouve également un fragment crénelé présentant l'amorce d'un cabochon qui la désigne comme une pièce d'extrémité de faîtage (fig. 9).
