**Artikel:** L'archéologie : les résultats des investigations archéologiques dans l'église et l'ancien couvent  
**Autor:** Eggenberger, Peter / Jaton, Philippe  
**DOI:** <https://doi.org/10.5169/seals-836135>

# L'ARCHÉOLOGIE

# LES RÉSULTATS DES INVESTIGATIONS ARCHÉOLOGIQUES DANS L'ÉGLISE ET L'ANCIEN COUVENT

*Peter Eggenberger et Philippe Jaton*

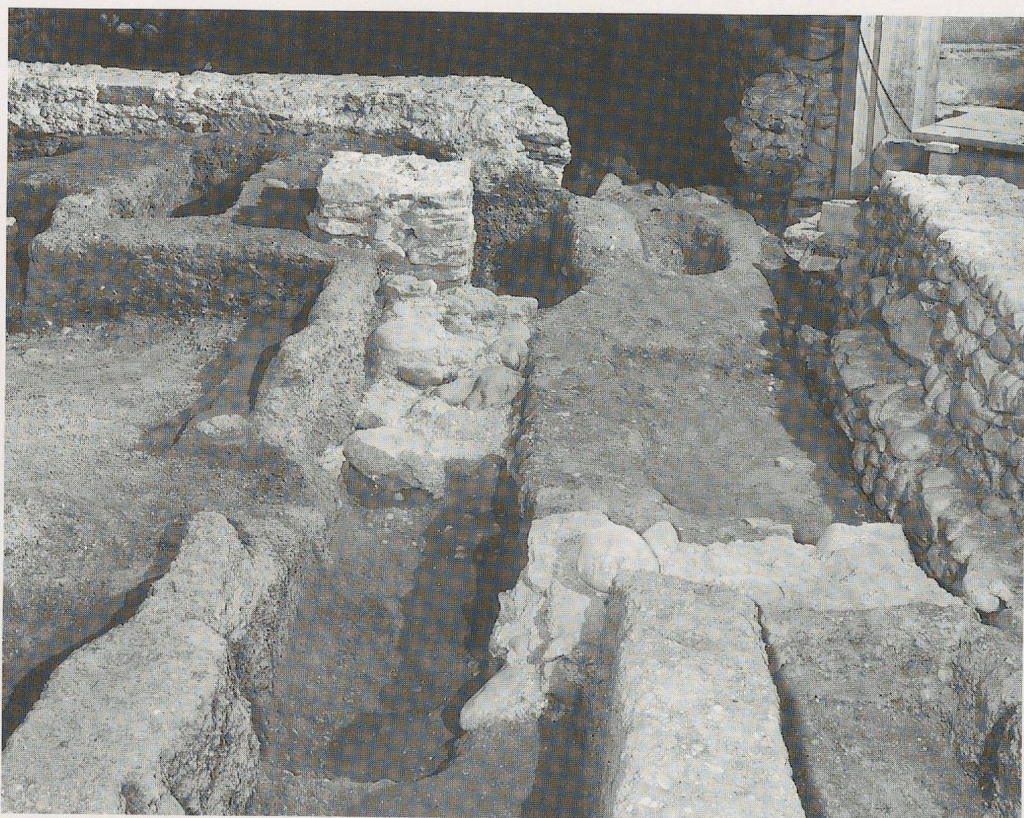
Fig. 20. Murs nord et ouest de la section urbaine F, à l'intérieur de l'église, montrant le système des fosses; vue vers l'est.

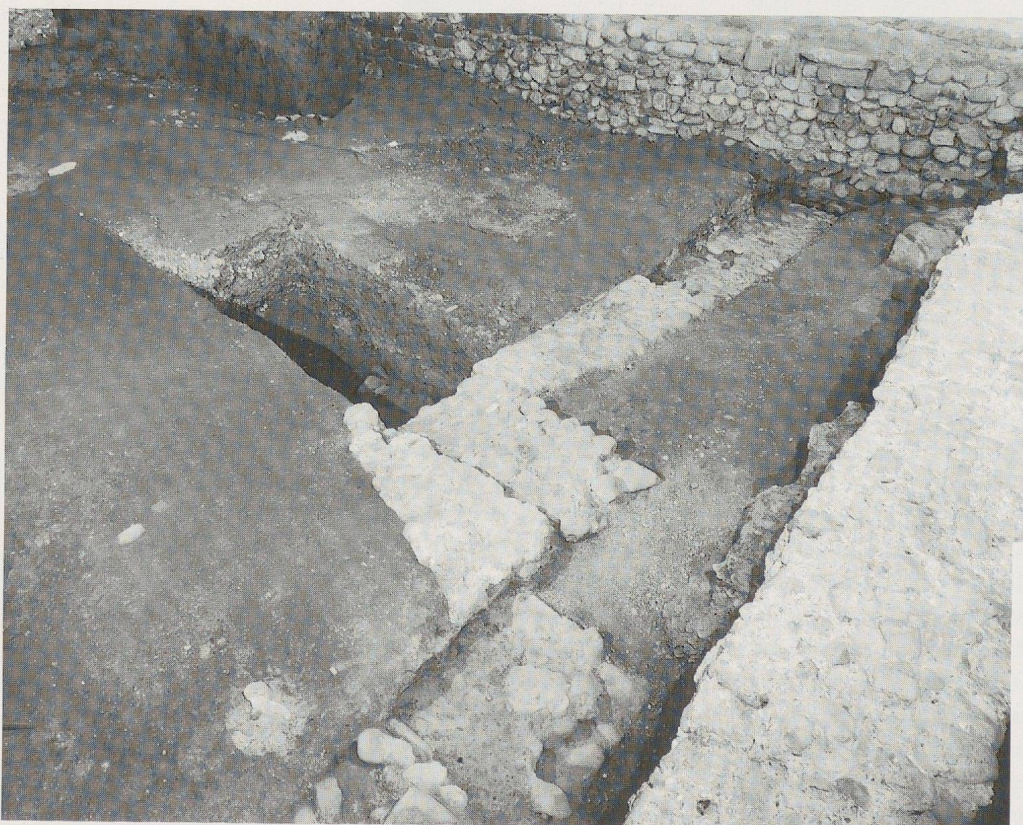
Fig. 21. Murs nord et ouest de la section urbaine G, maçonneries et fosses d'implantation à l'intérieur de l'église; vue vers le sud-est.

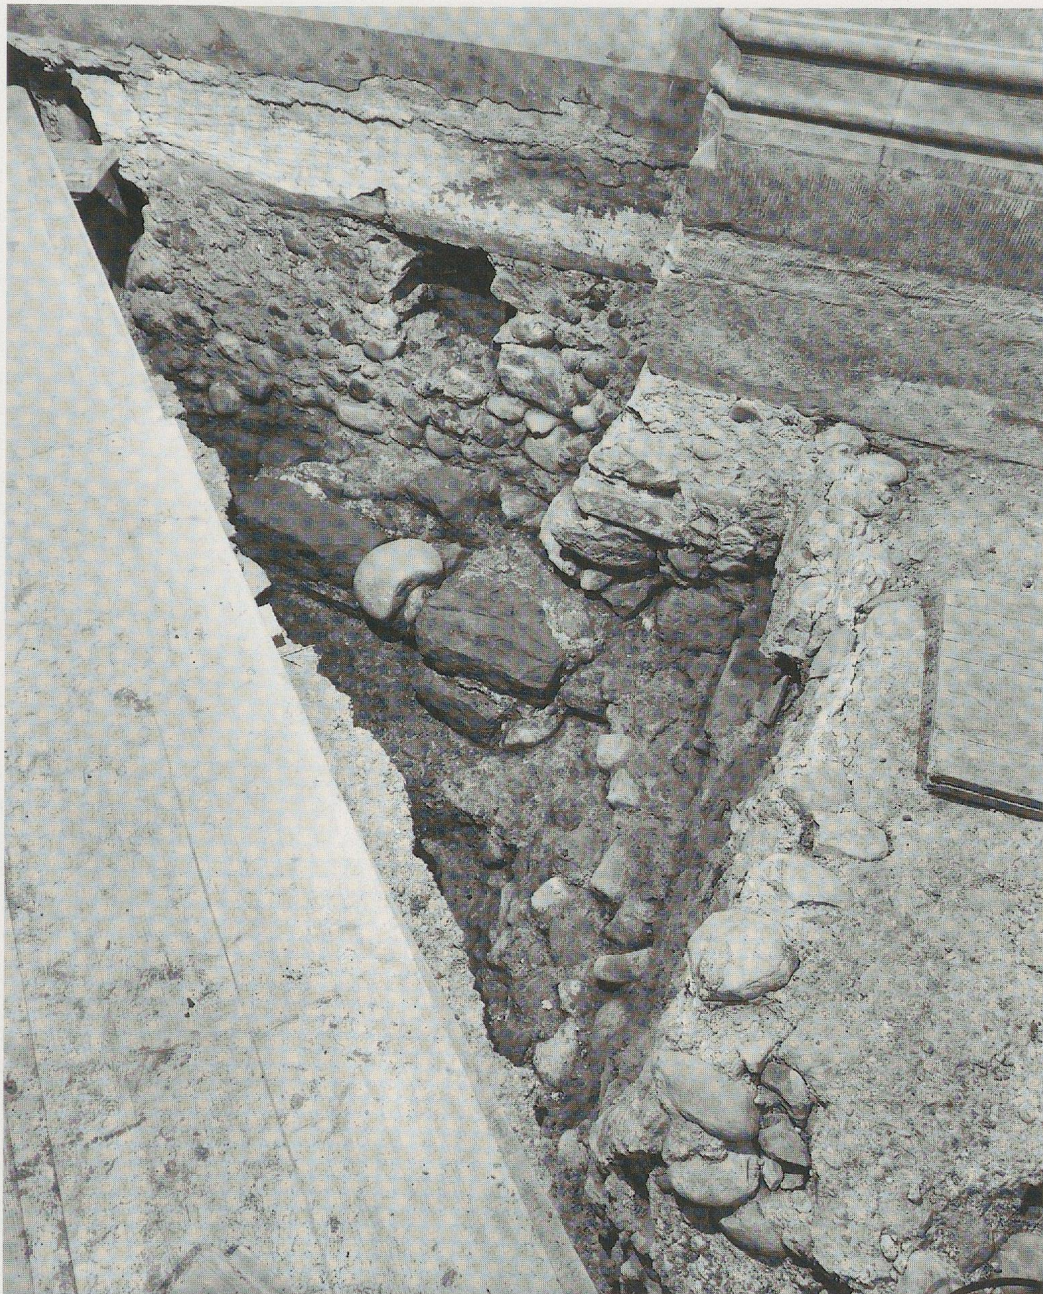
Fig. 27. Troisième chapelle à l'intérieur de l'église, mur sud et contrefort (entre les 2<sup>e</sup> et 3<sup>e</sup> chapelles); vue vers le sud-ouest.

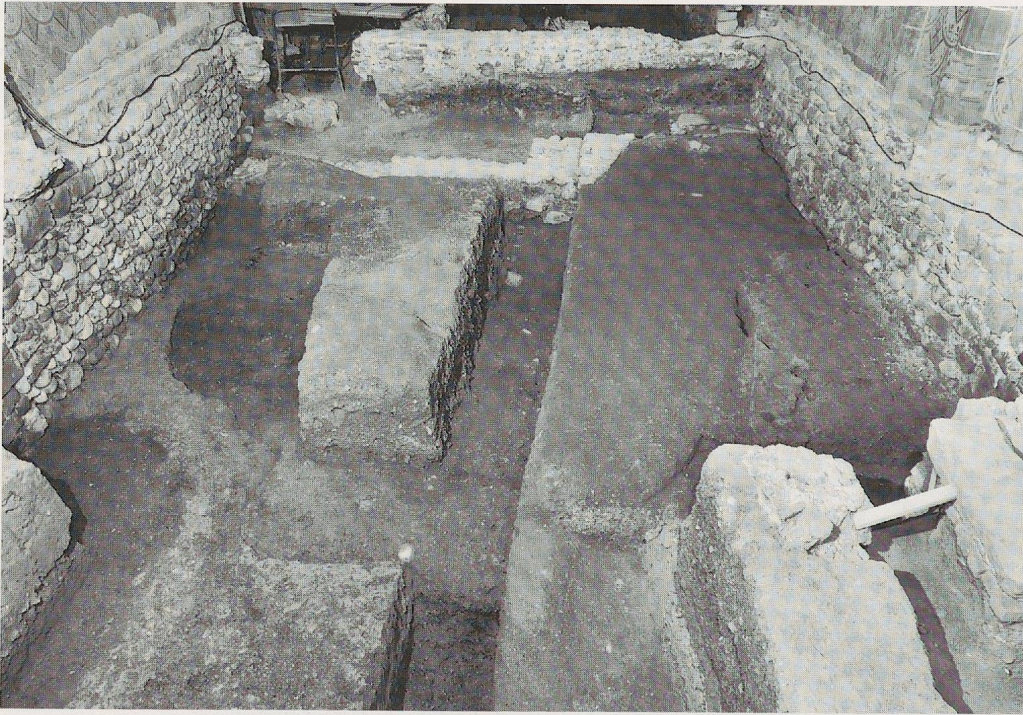
Fig. 28. Premier projet de l'église, fosse circulaire du chevet; vue vers l'ouest.

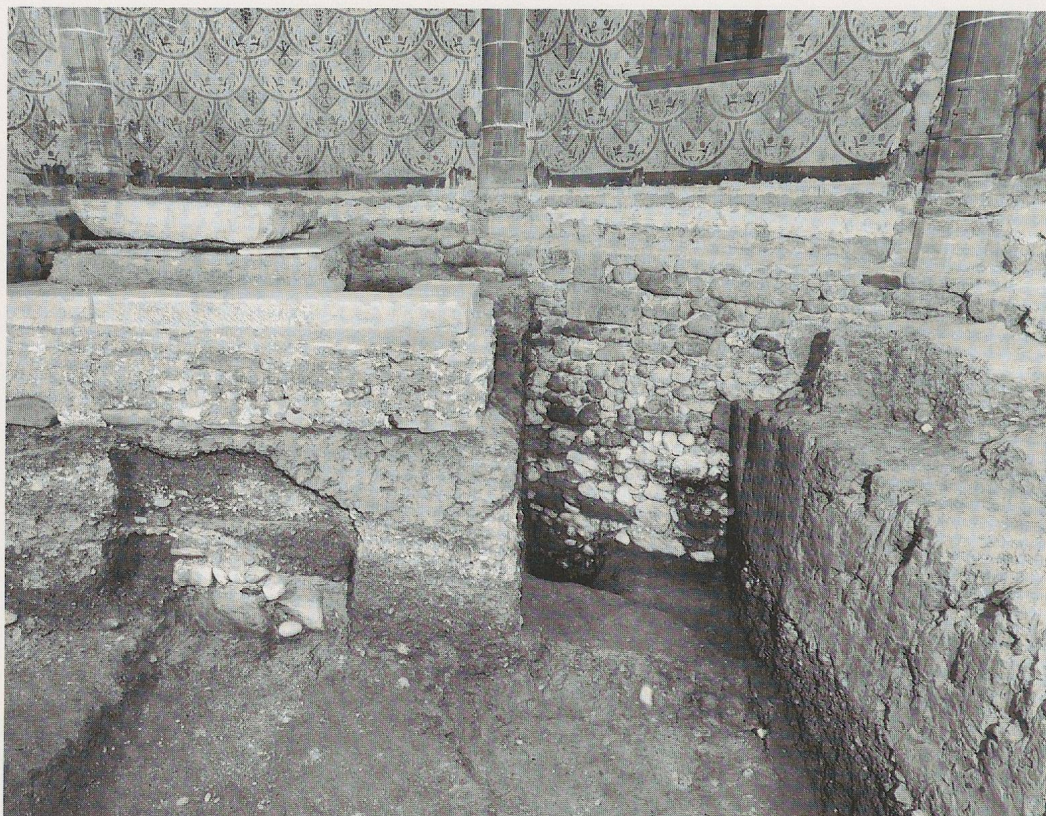
Fig. 31. Couches de remblai au chevet de l'église actuelle; vue vers l'est.

des déchets de démolition, il se compose aussi, dans d'appréciables proportions, de gravier et de terre argileuse provenant du terrain naturel remué pour la pose des fondations. Vu la proximité du lac et l'humidité ainsi captée par les maçonneries, on appliqua contre ces dernières des paquets de terre argileuse, de couleur verte, de façon à créer une zone d'étanchéité en relation avec le sol futur de l'église (fig. 31 et 34).

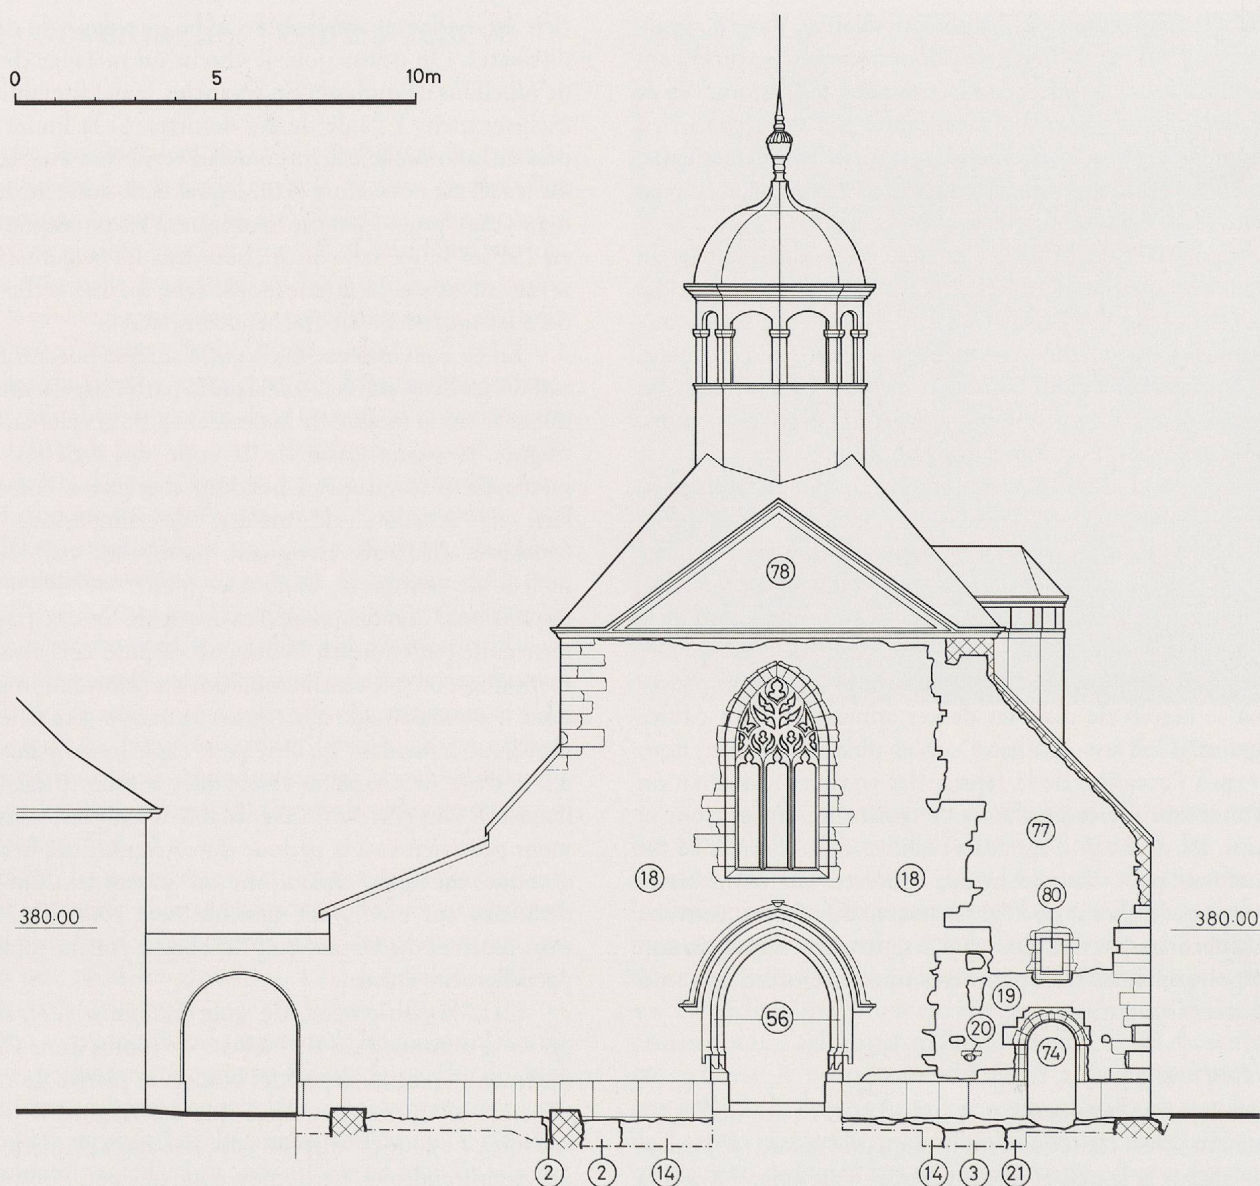
Fig. 35. Elévation de la façade occidentale de l'église. Ech: 1:200.

L'analyse des chapelles s'est concentrée à l'extérieur, sur les façades ouest et sud (fig. 35 et 36). A l'intérieur, les murs et les arcades s'ouvrant sur la nef n'ont été vues qu'au niveau du sol. Les maçonneries n'ont été partiellement découvertes de leur enduit que dans la première chapelle, à l'ouest (fig. 38, 39 et 40). Aussi les résultats ne sont-ils pas exhaustifs; ils apportent néanmoins un premier éclairage sur une situation fort complexe qu'il serait bon d'observer à nouveau à l'avenir, lors d'investigations sur les élévations intérieures, voire lors de

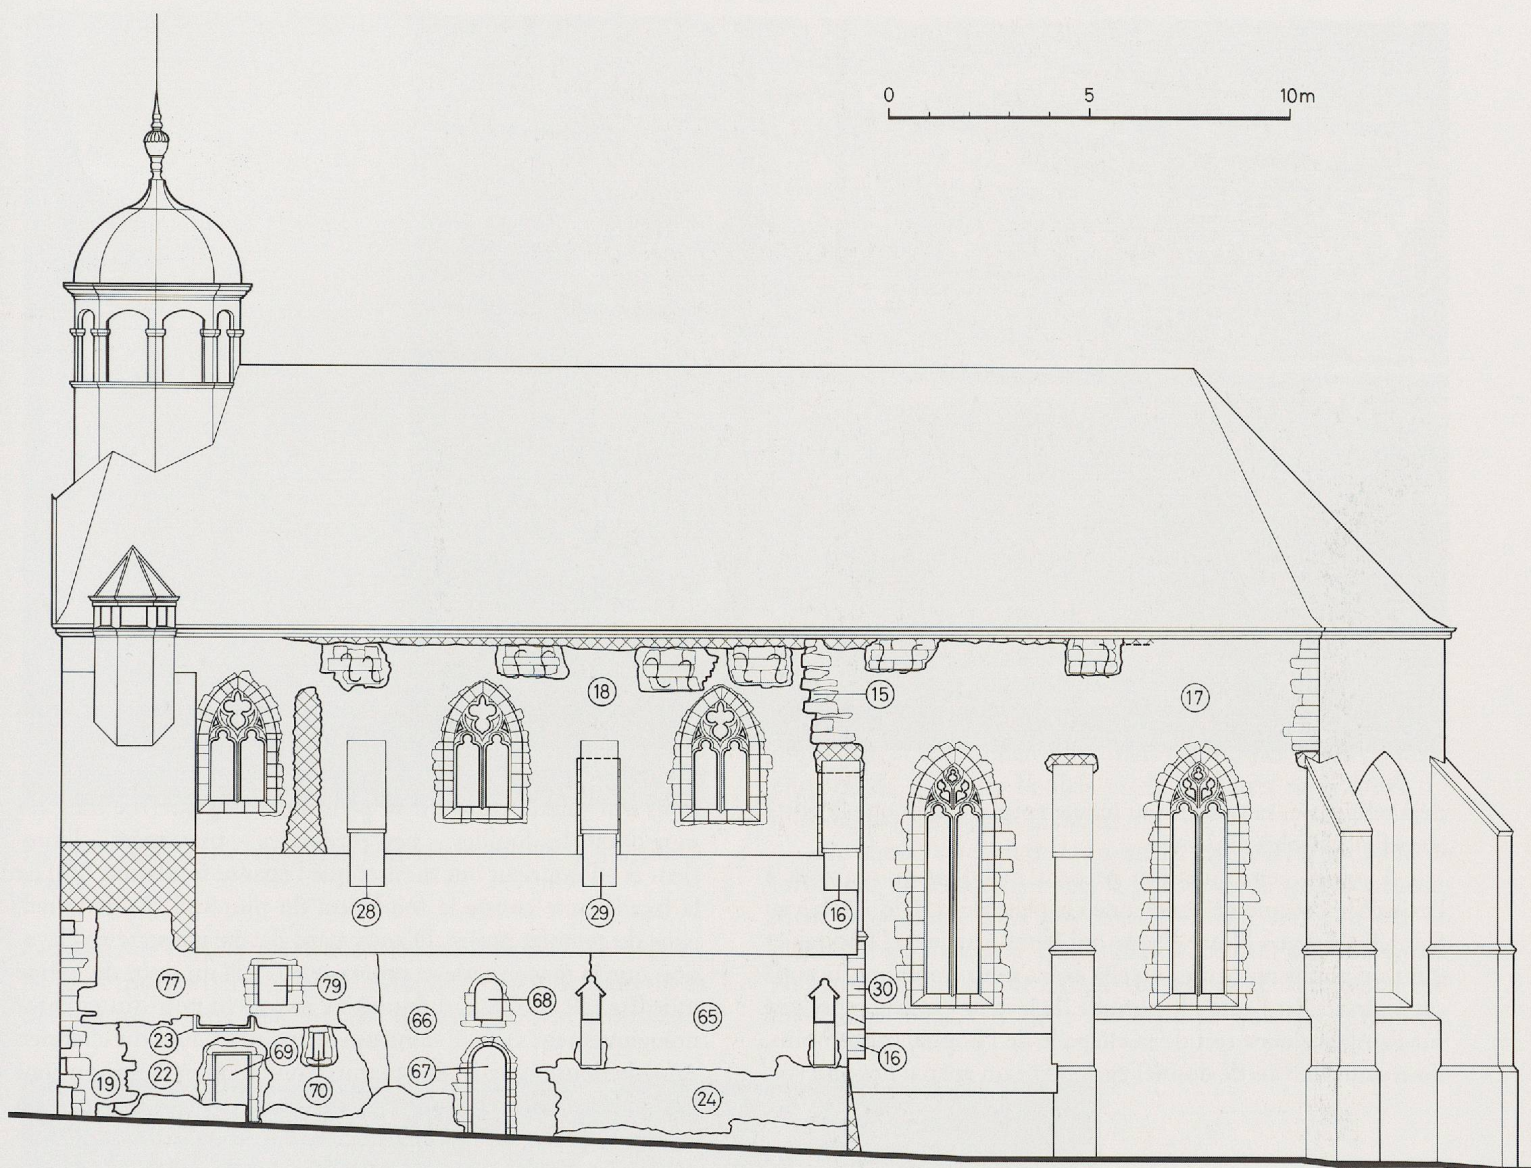
Fig. 36. Elévation des façades méridionales de l'église. Ech: 1:200.

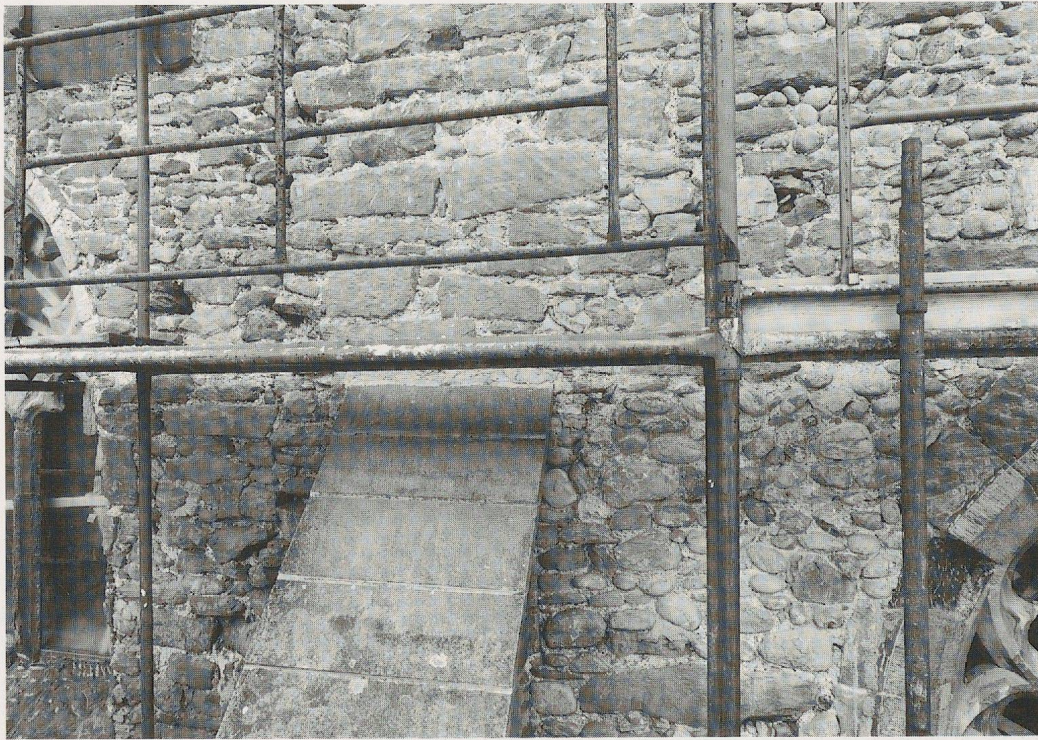
Fig. 37. Façade sud de l'église; césure entre les structures de la nef et du chœur, à la hauteur du contrefort.

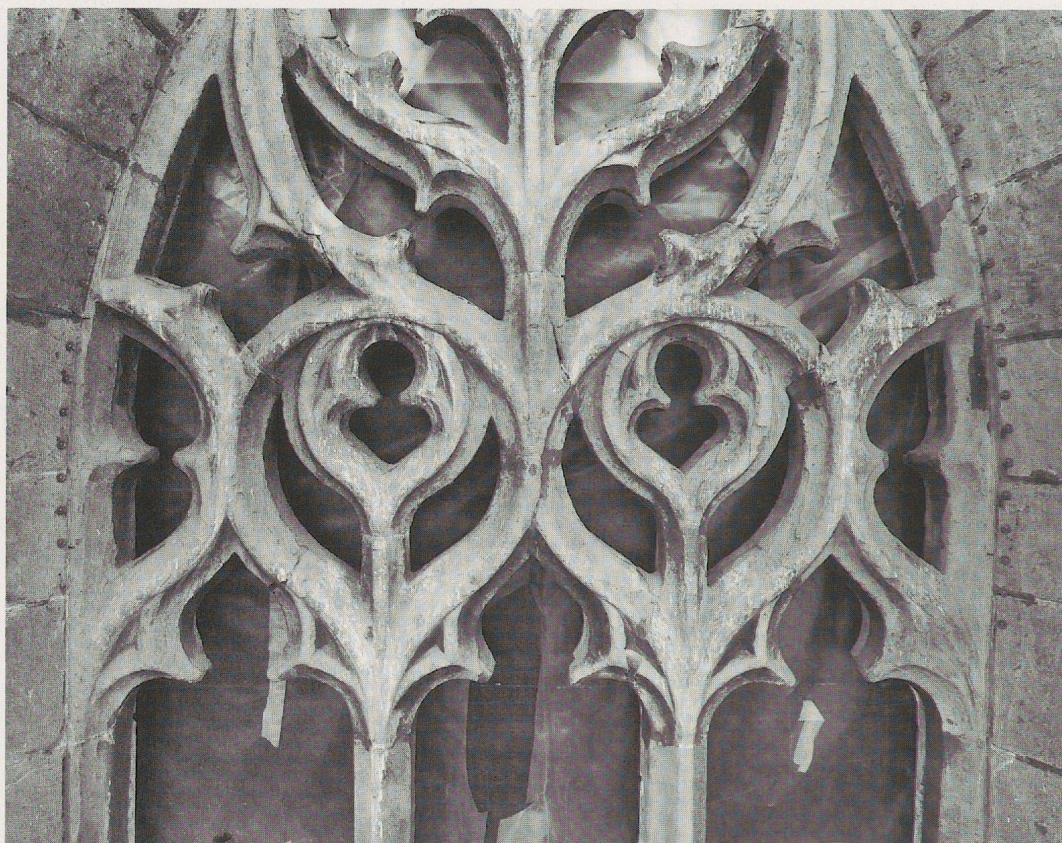
Fig. 44. Façade ouest de l'église; remplage de la fenêtre.

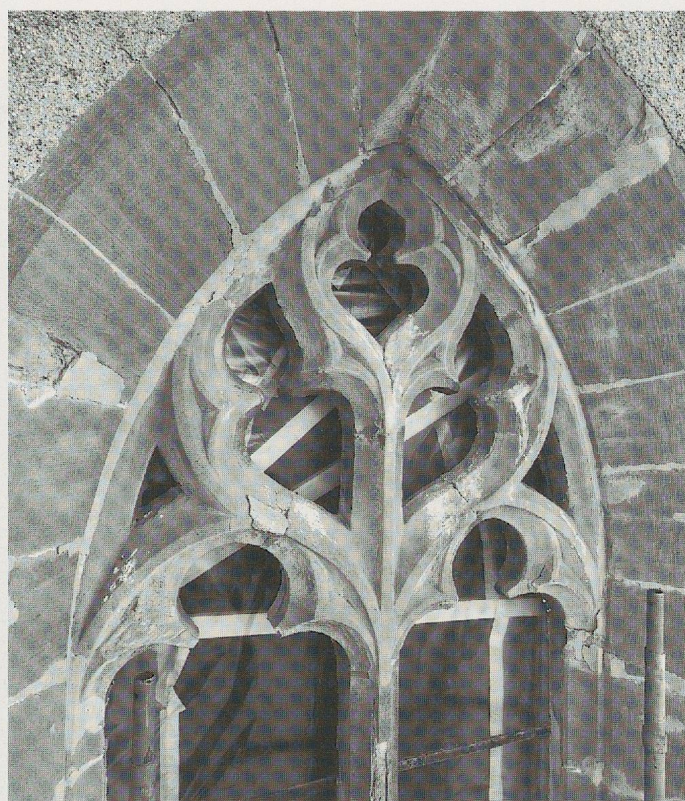
Fig. 46. Façade sud de l'église; remplage de la deuxième fenêtre du chœur.

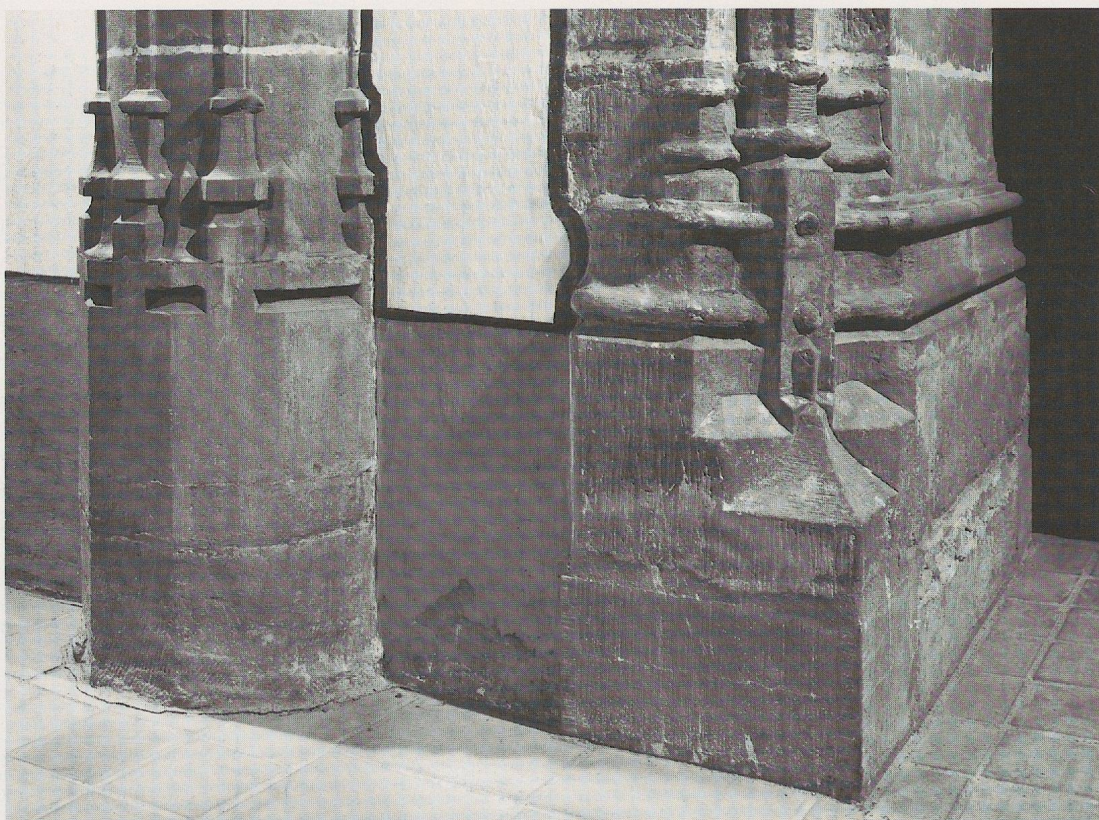
Fig. 49. Bases d'une colonne engagée de la nef et du piédroit oriental de la troisième chapelle sud.

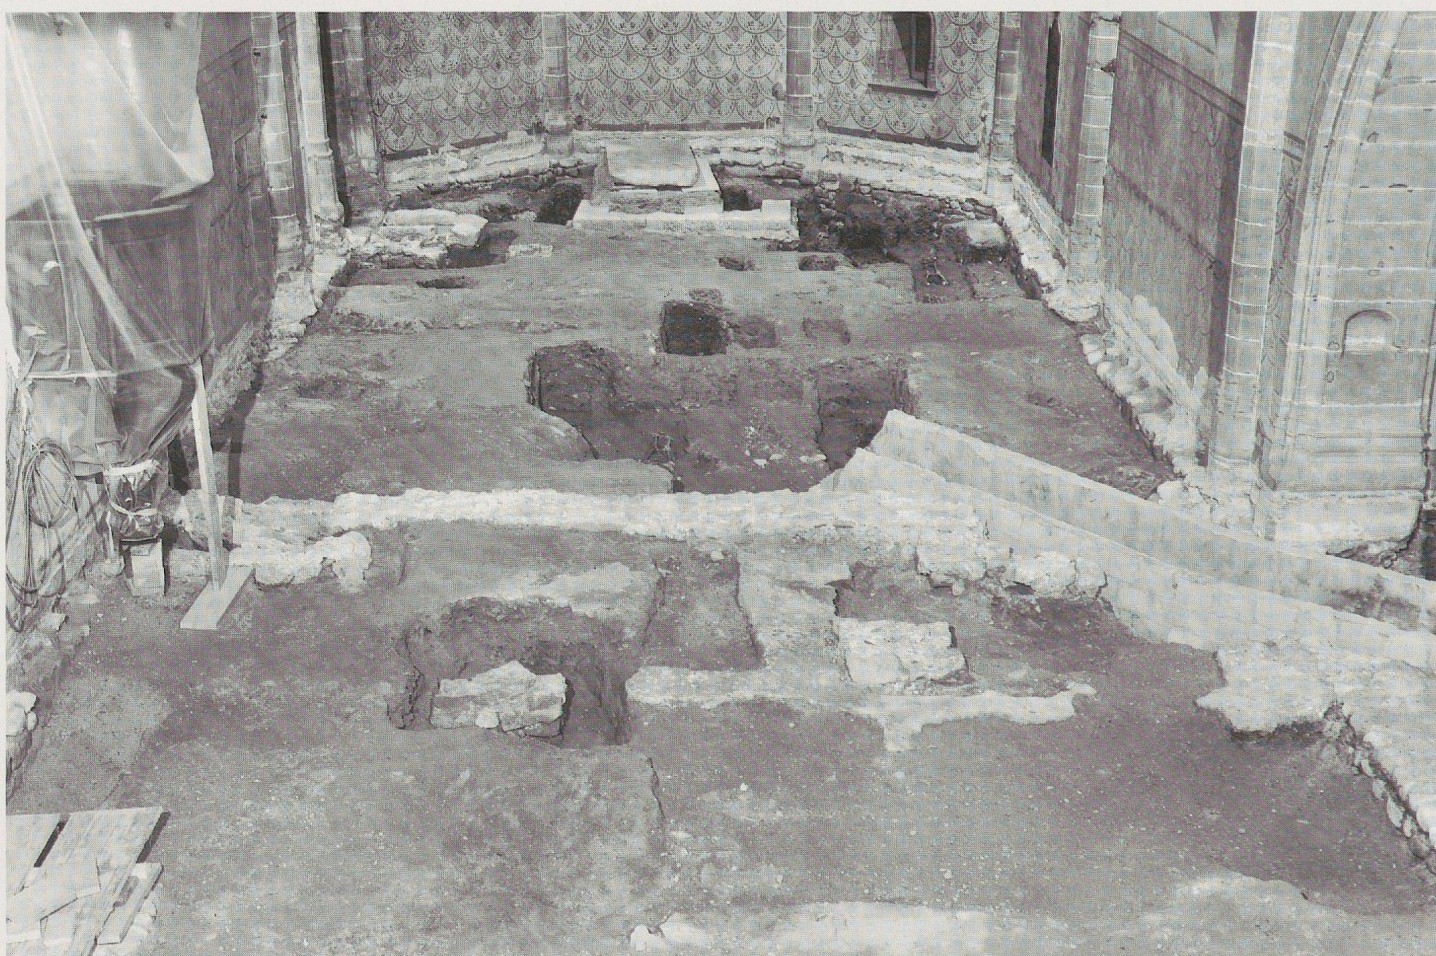
Fig. 50. Structures du jubé et du chœur; vue vers l'est.

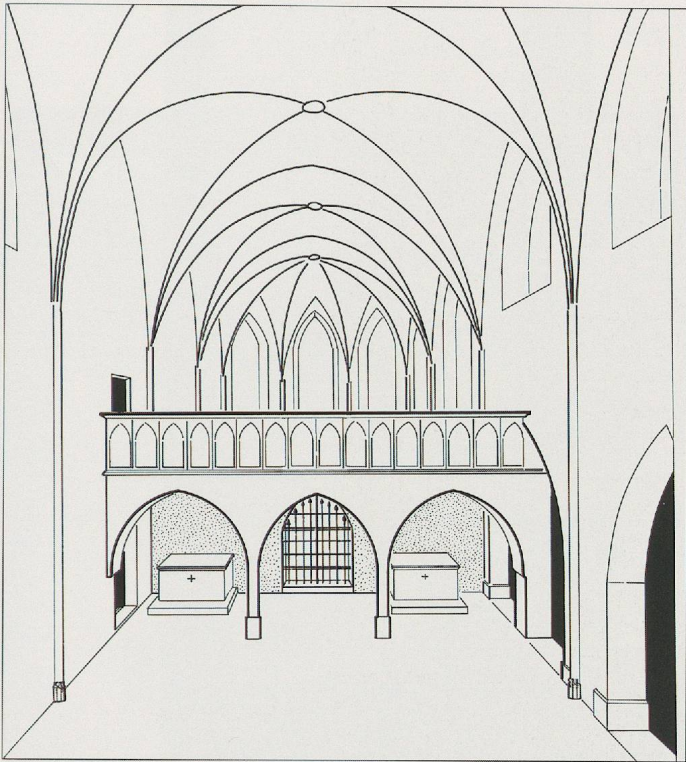
Fig. 51. Reconstitution du jubé.

L'ensemble de ces structures indique que, dans son dernier état, la séparation entre la nef et le chœur se présentait sous la forme d'un jubé, tel un pont traversant l'église. Les deux piliers délimitaient trois travées transversales, voûtées et s'ouvrant par des arcades sur la nef laïque. Dans la plupart des cas, un passage aménagé au centre du mur de fond autorisait d'une part la communication avec le chœur, d'autre part la vue sur le maître-autel (fig. 51); et des autels secondaires prenaient sou-

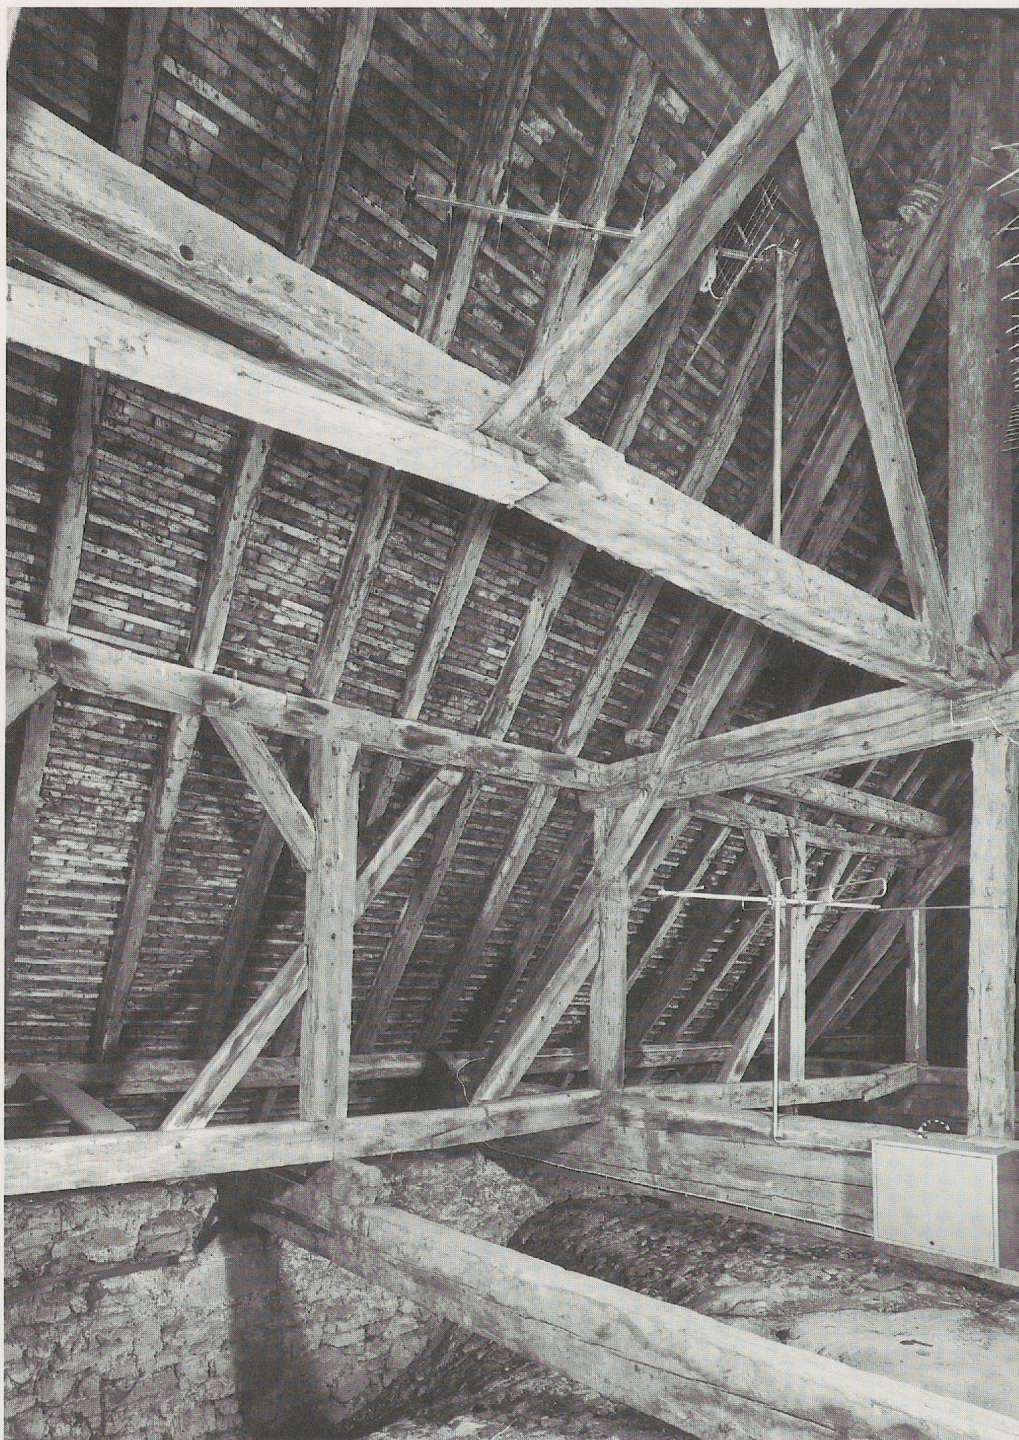
Fig. 59. La charpente de la nef; vue vers le nord-est.

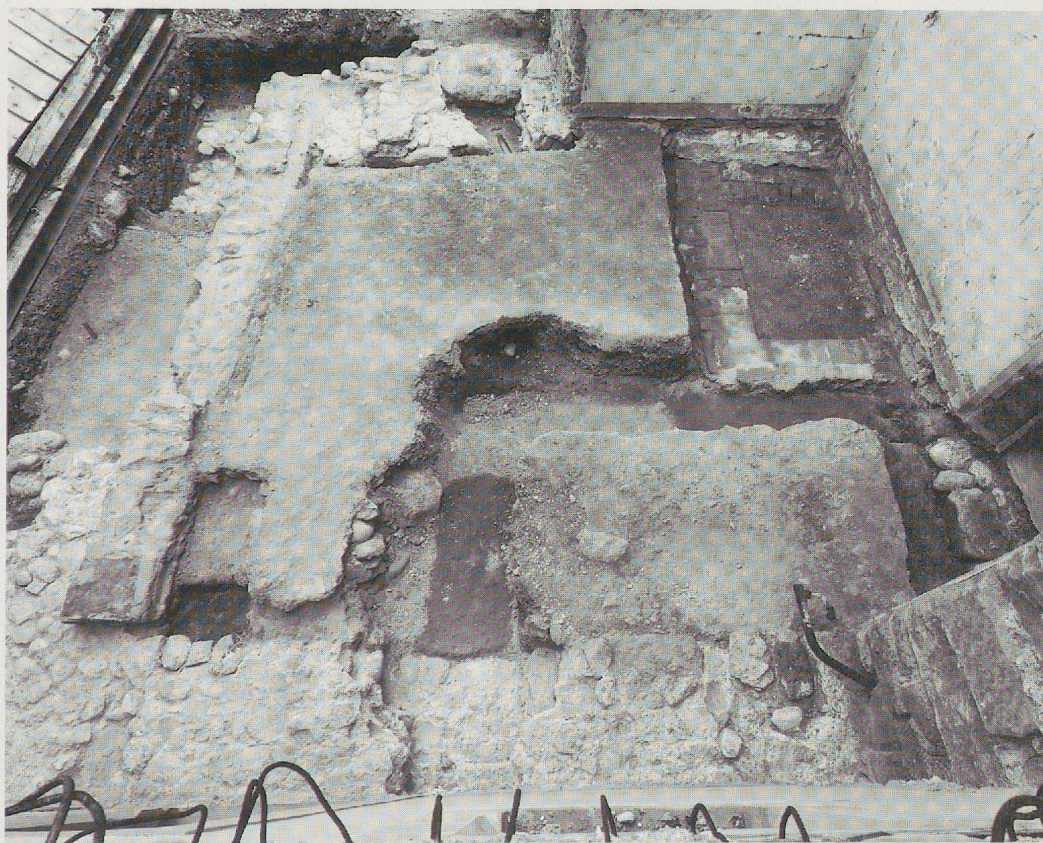
Fig. 62. Le «Clos du Temple», fondations de la sacristie, vue vers l'est.

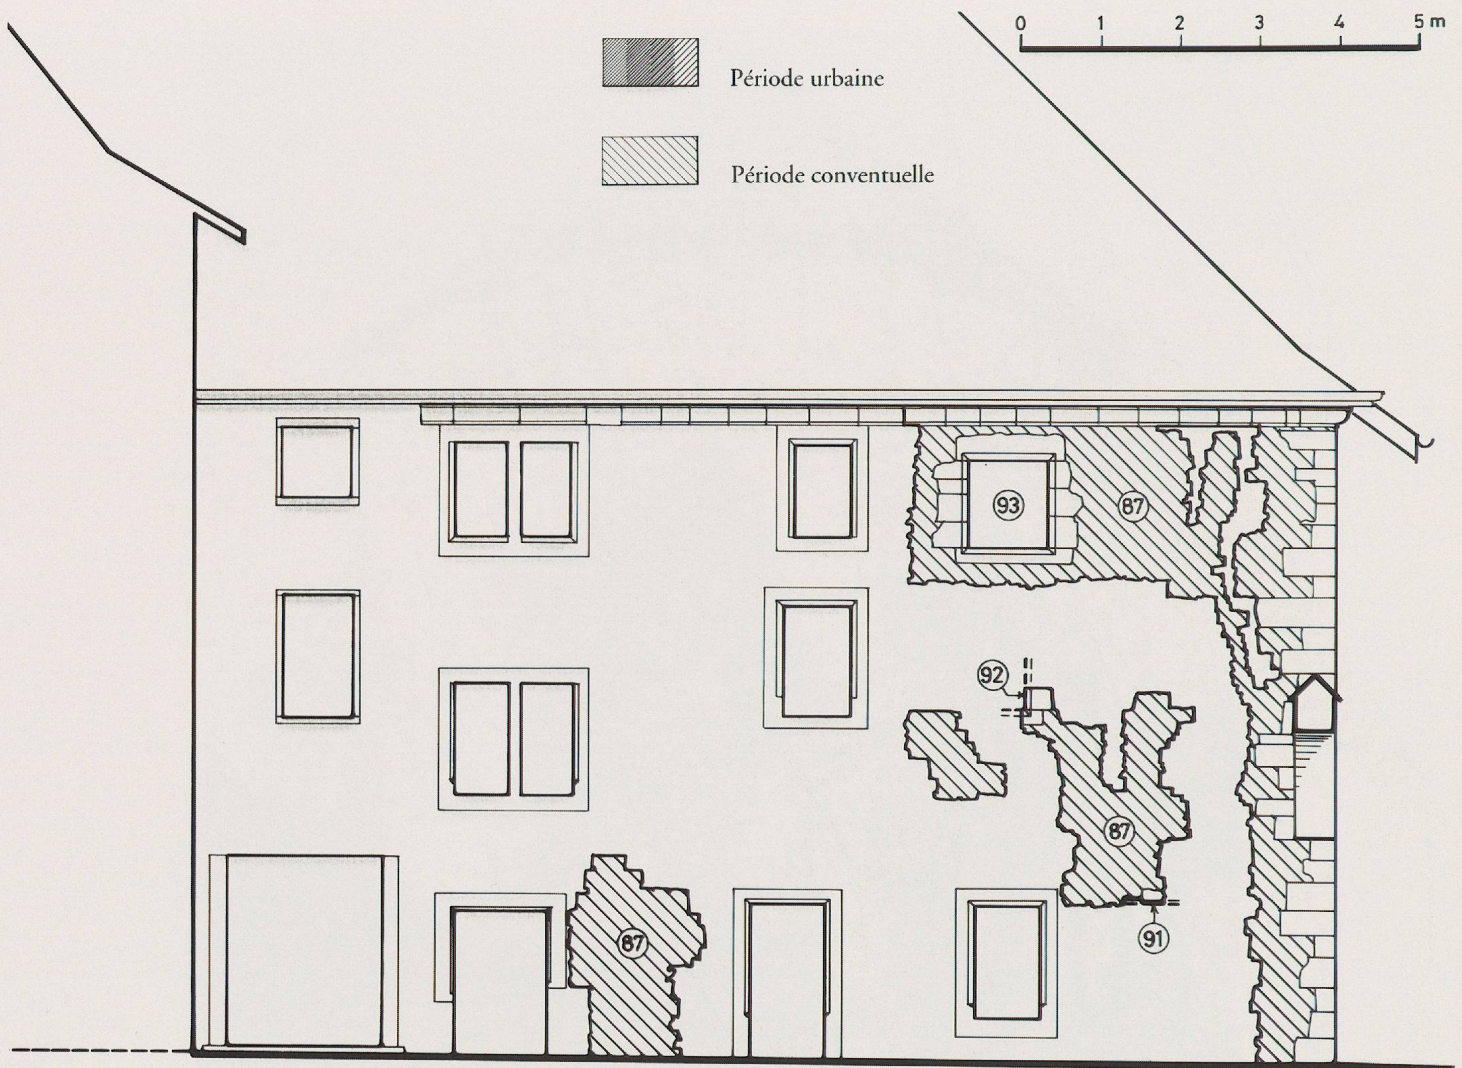
Fig. 65. Le «Vieux Couvent», structures préconventuelles et conventuelles sur le mur de façade nord. Ech.: 1:100.
