Zeitschrift:	Cahiers d'archéologie romande
Herausgeber:	Bibliothèque Historique Vaudoise
Band:	73 (1998)
Artikel:	L'église Saint-François de Lausanne : genèse d'un monument historique
Autor:	Huguenin, Claire / Doepper, Ulrich / Feihl, Olivier
Kapitel:	L'église Saint-François aux XIXe et XXe siècles
DOI:	https://doi.org/10.5169/seals-836009

L'ÉGLISE SAINT-FRANÇOIS AUX XIX^e ET XX^e SIÈCLES

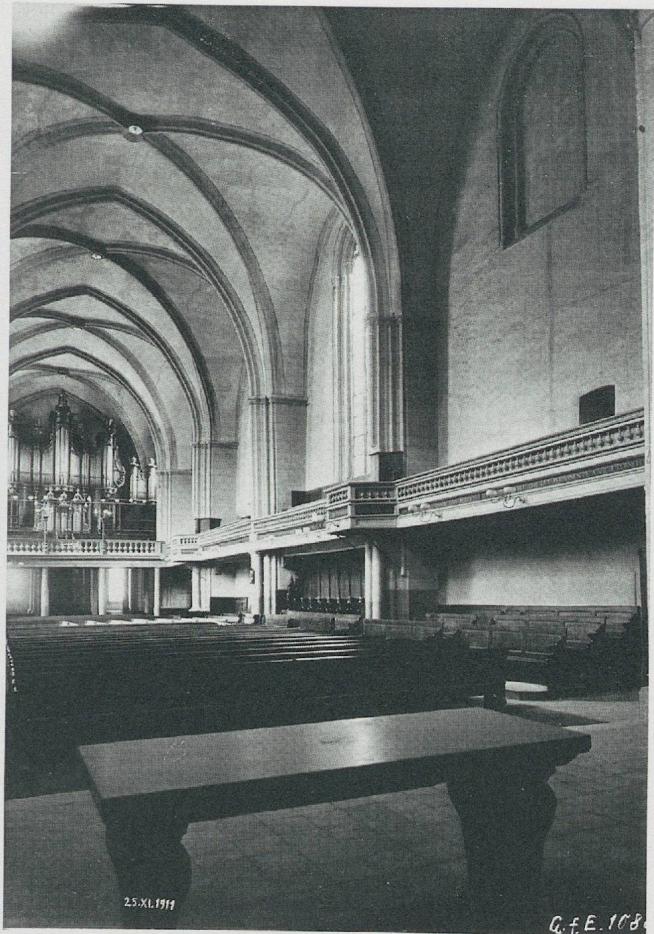
Fig. 50

Eglise Saint-François. Nef. Intérieur. Vue de la paroi nord, en direction de l'ouest, novembre 1911.

Aucune vue générale de l'intérieur, antérieure à 1911, ne rend compte de l'état de lieux. L'intérieur a déjà subi plusieurs modifications qui en transforment la perception. Contre la paroi ouest, l'orgue de Samson Scherer de 1776-1777, restauré et agrandi en 1865-1867 par la maison Walcker, est placé sur la tribune construite d'après les plans de Gabriel Delagrange, prolongée en 1824 par Jean-Siméon Descombes. Les galeries courant le long du mur septentrional de la nef datent de la fin du XVII^e siècle. Parois et voûtes sont recouvertes d'un badigeon uniforme, posé en 1891. Les bancs sont contemporains. L'éclairage électrique qui a nécessité en 1911 le percement des clés de voûtes suscite l'ire de l'archéologue cantonal, Albert Naef qui, mis devant le fait accompli, clame ironiquement *la lumière est superbe, il fait plus clair de nuit que de jour*. (AFMH: B 1101. Photo AFMH)

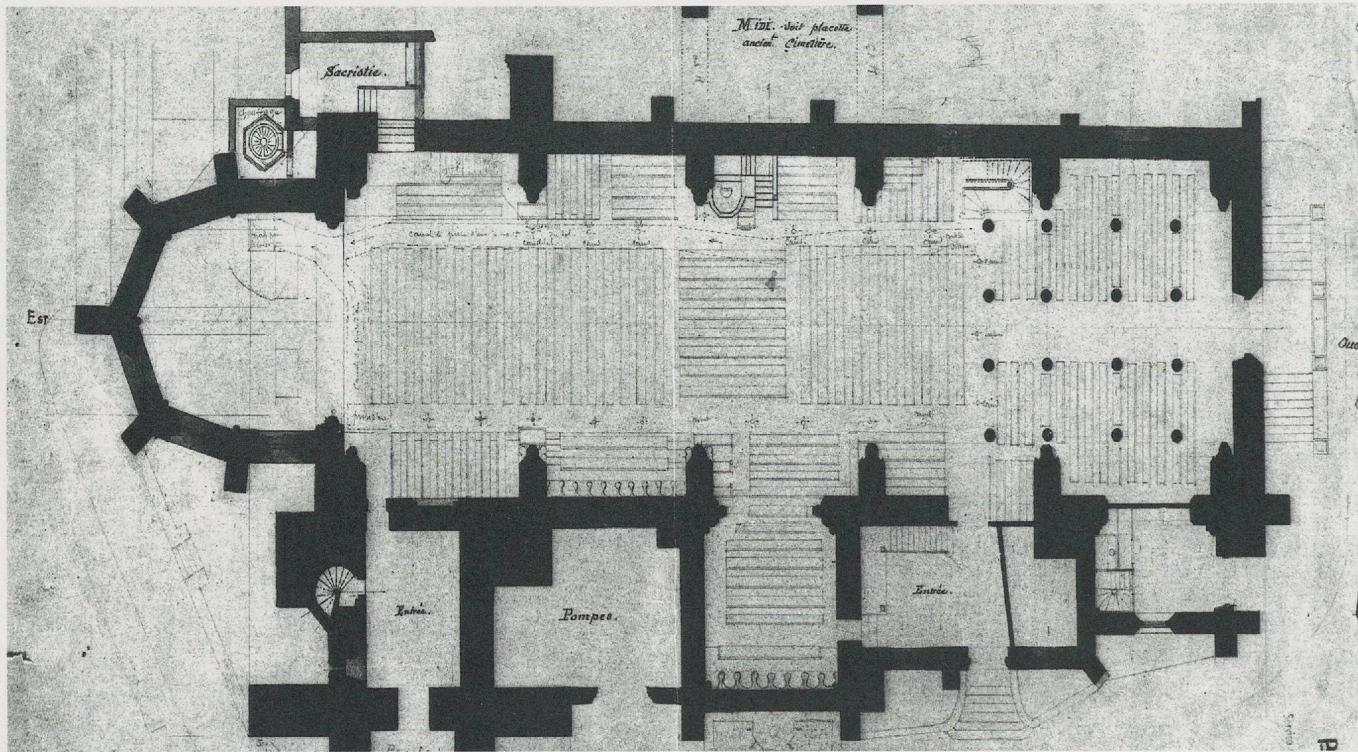
Fig. 51
Anonyme

«Plan du temple de St-François», 1^{er} janvier 1892.

Ce plan présente l'organisation de l'espace intérieur au XIX^e siècle avec les transformations opérées dès 1859.

Les chapelles nord sont fermées du côté de la nef par un mur. L'actuelle chapelle Saint-Bernardin, convertie de longue date en loge pour les pompes à incendie, est transformée en poste de police (Boisot, 1859). Vuillermet, dans une description de 1899, signale que le local dont le sol a été considérablement abaissé est subdivisé en deux étages et qu'il empiète sur la demi-travée de la chapelle contiguë. Quatre pièces ont été créées, le poste proprement dit, un cachot, le bureau du sergent et un dortoir. La chapelle du vestibule nord, considérée comme entrée, s'ouvre sur la nef par une porte percée dans un mur en parpaing. Un escalier et deux portes donnent accès aux galeries de la chapelle de Billens et à celles de la nef.

Le local des pompes à incendie a remplacé l'ancienne librairie (Boisot, 1859).

Au sud, une sacristie est aménagée dans l'ancien passage entre le temple et la salle capitulaire (1877). Un édicule, adossé au chevet, abrite le chauffage installé en 1887.

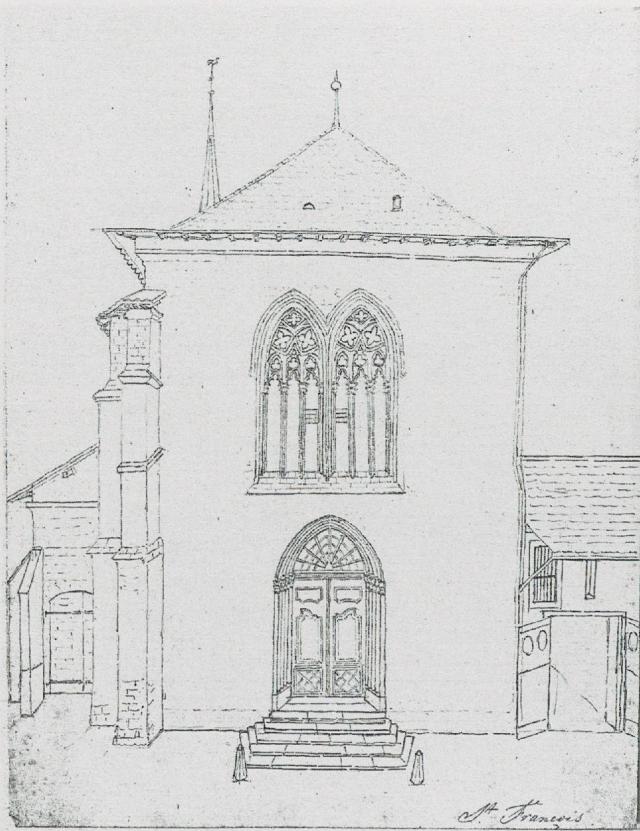
Fig. 53
Anonyme, [Charles Bugnion?]
Façade ouest de l'église.
Mine de plomb.
Ce dessin d'amateur, exécuté entre 1826 (date du percement de la porte du local des pompes dans la façade ouest de l'actuelle chapelle St-Bernardin) et 1857 (date de la modification du perron), constitue le témoignage le plus ancien de la face ouest du temple qui, sur les gravures de même époque, est toujours partiellement masqué par la première maison des Postes.
(Archives Bugnion)

Les réalisations de quelque envergure sont dictées par la transformation de l'environnement; en 1808, un escalier en molasse de 5 marches est érigé devant la porte occidentale, suite au nivellement de la place opéré après la construction de la première maison des Postes⁶ (fig. 53).

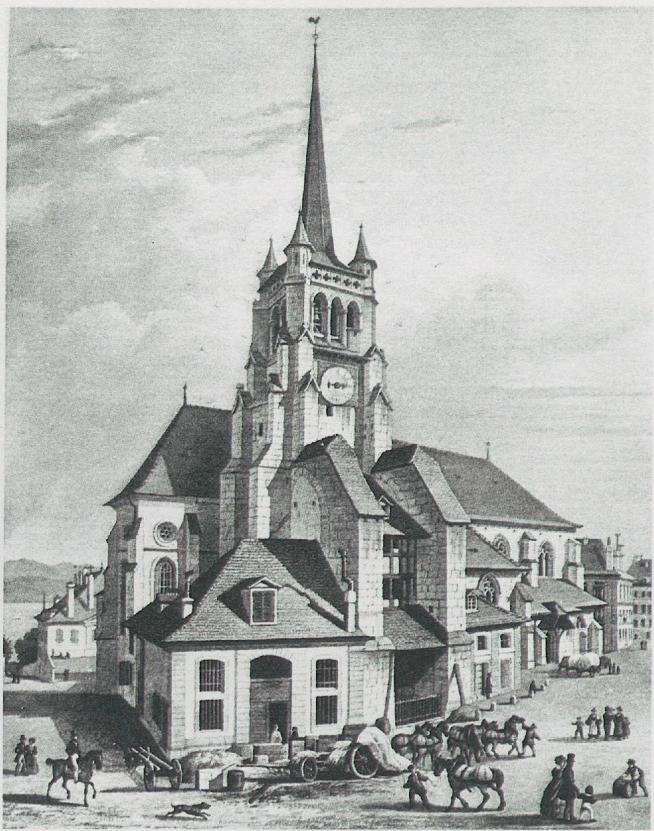
Fig. 54
Friedrich Martens
«L'église et la place de Saint-François», 1837.
Gravure en noir sur acier, publiée par le *Bazar Vaudois*.
Le clocher, soutenu par deux puissants arcs-boutants de la fin du XVI^e siècle, est enserré à l'est par des halles ou douane érigées en 1735-1736 et, à l'ouest, par leur pendant presque contemporain, une ancienne librairie qui sera transformée en corps de garde en 1841.
(MHL: Collections iconographiques)

Les projets d'amélioration du réseau routier, confiés à l'ingénieur cantonal Adrien Pichard dès 1836, comprend notamment la construction du Grand Pont (réalisé entre 1839 et 1844). L'angle massif, formé des deux puissants arcs-boutants qui soutiennent le clocher, de la douane et de la librairie du XVIII^e siècle⁸ est dès lors condamné (fig. 52). L'ensemble est jugé nuisible à la fluidité du trafic, déplaisant à l'œil et indigne de la respectabilité du lieu (fig. 54).

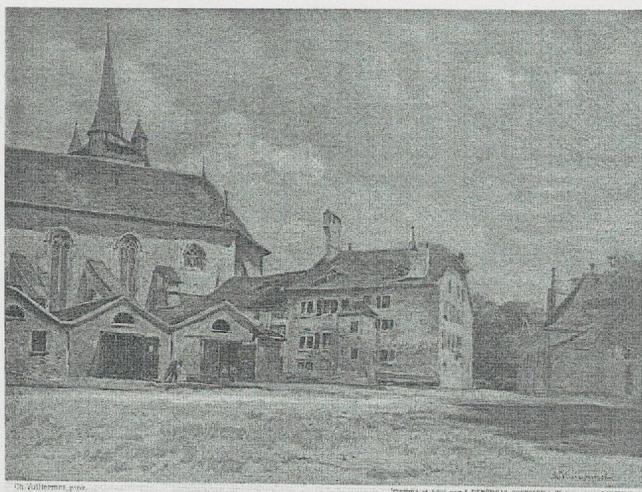
Fig. 56
Charles Vuillermet
«Derrière l'église St-François», 1891.
Aquarelle sur papier lithographié et publiée par A. Denéréaz-Spengler, Lausanne.
La place au midi est occupée par les remises des Postes reconstruites en 1838 et 1841; elle est bordée à l'est par les constructions sises à l'emplacement de l'aile orientale des bâtiments conventuels: contiguë à l'église, la partie occidentale de l'ancienne salle capitulaire et dans son prolongement, la maison Clavel de Billens. Ces constructions disparaîtront en 1895-1896.
(Collection particulière)

Et la régie des Postes obtient l'autorisation d'établir deux couverts spacieux entre les arcs-boutants, auxquels s'adjoindra un troisième compartiment en 1841¹² (fig. 56).

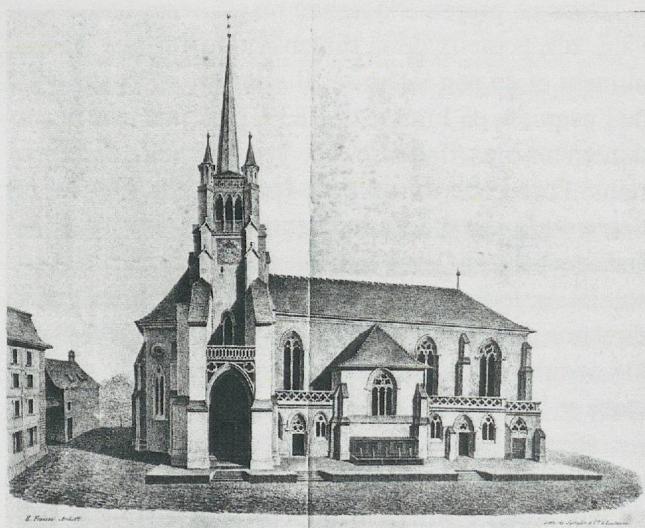
Fig. 57
Henri Fraise
«Eglise de Saint-François. Lausanne en 1839»
Projet lithographié par Spengler.
Le projet prévoit la démolition des bâtiments implantés autour du clocher et l'édification d'un nouveau porche; l'emplacement devenu vacant entre le clocher et la chapelle de Billens accueille une petite construction symétrique dans sa composition à l'entrée latérale nord. Des toits en terrasse ornés de garde-corps inspirés de ceux du clocher coiffent la nouvelle annexe et les chapelles septentrionales.
(MHL: Collections iconographiques)

En 1839, Henri Fraisse présente un projet de restauration de la face nord l'église connu par une seule gravure. Conformément aux visées urbaines de son temps, il dépouille le clocher de ses *accessoires superflus*¹³. Il cherche à uniformiser la façade dans un style gothique rayonnant dont les motifs sont empruntés à la chapelle de Billens. Ces importantes modifications, dictées par un goût prononcé pour la régularité, la

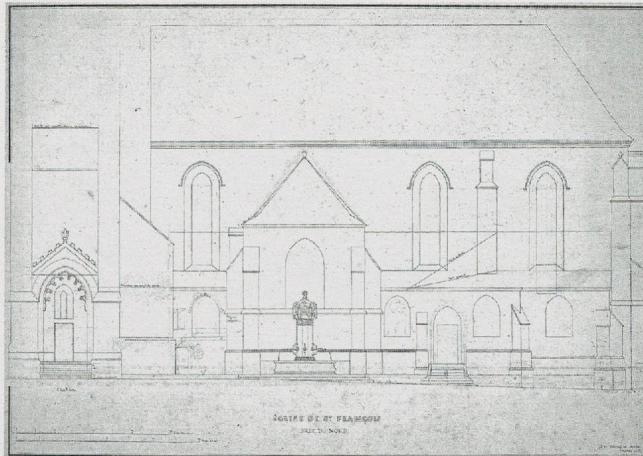
Fig. 58
Jean Daniel Blavignac
«Eglise de St-François. Face du Nord».
Le projet de restauration comporte, outre des travaux de raccordement avec le nouveau niveau de la place, des mesures de consolidation et la création d'éléments nouveaux: un portail pour le clocher, une annexe en remplacement du corps de garde et une fontaine devant la chapelle de Billens d'un style néogothique luxuriant. Il prévoit également l'abaissement de la toiture des chapelles occidentales, pour dégager les bases des fenêtres hautes de la nef.
(ACV-AMH: B. 2188. Photo R. Gindroz)

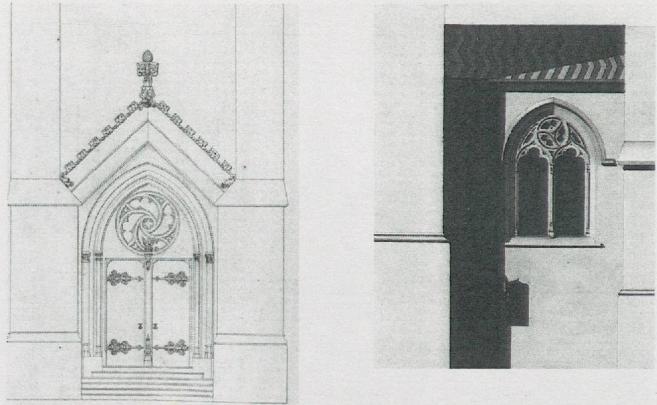
Fig. 59
Jean Daniel Blavignac
«Porte du clocher» et «Nouvelle construction joignant le clocher», détails des élévations.
Pour ses constructions neuves contiguës à l'édifice, Blavignac fait preuve d'une plus grande retenue. L'annexe s'insère avec modestie en retrait des contreforts adjacents et le remplacement de sa fenêtre, élément principal du décor, prend pour modèle celui de la fenêtre orientale de la chapelle du vestibule. Le portail du clocher que Blavignac date du XV^e siècle affiche des traits du gothique flamboyant et implique, pour pouvoir se déployer en hauteur, la démolition de la petite construction en bois nichée entre les arcs-boutants.
(ACV-AMH: B. 2188. Photo ACV)

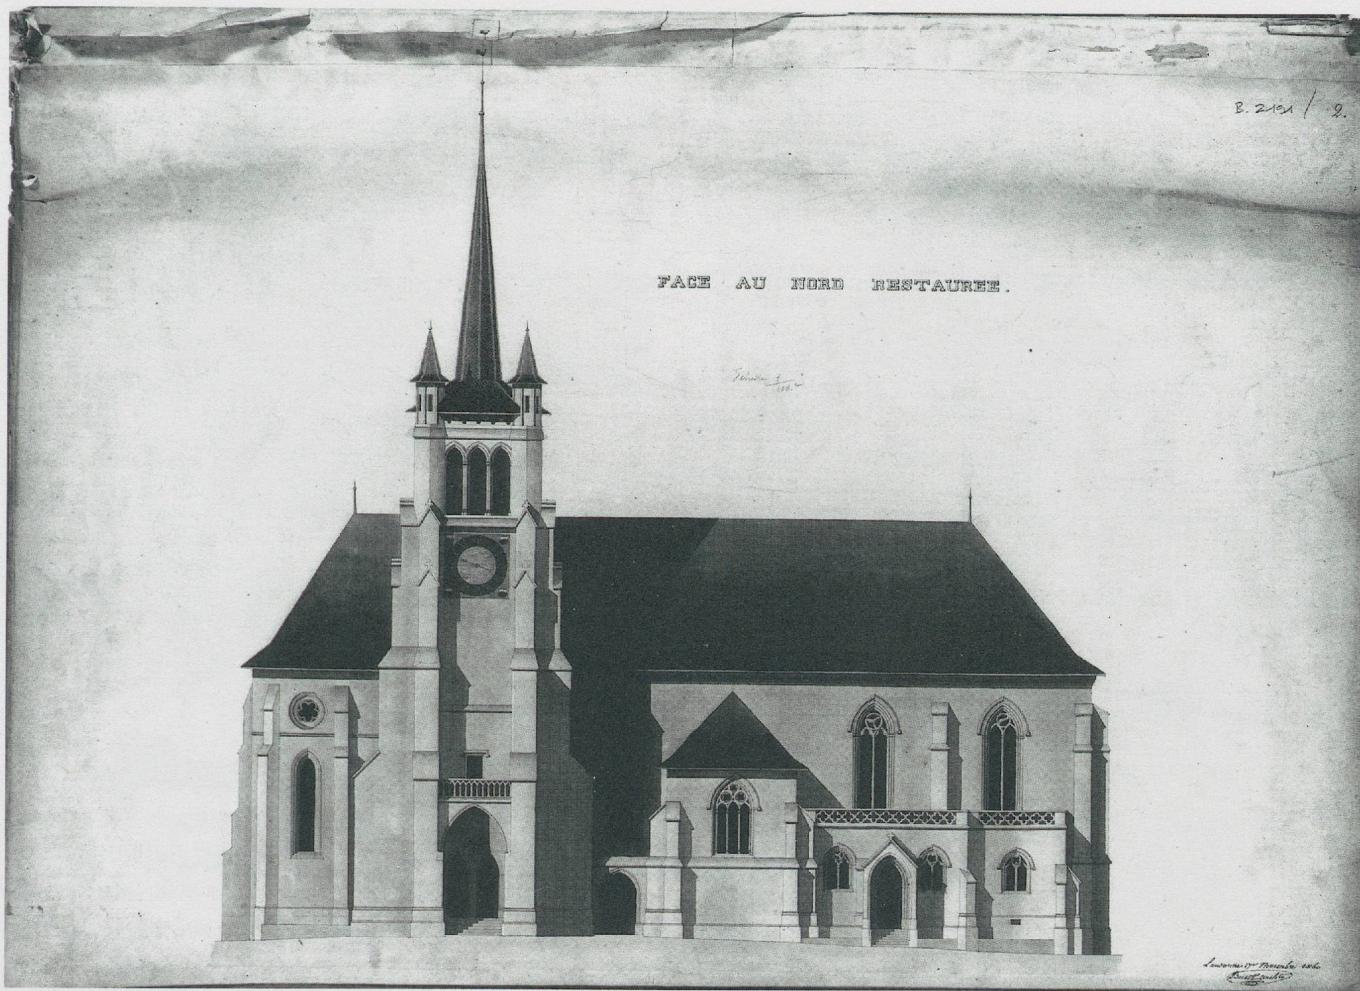
Fig. 60

Henri Boisot

En novembre 1860, Boisot livre le résultat de son travail, dans un mémoire accompagné d'un devis et de 13 planches³⁴ (fig. 60 et 61).

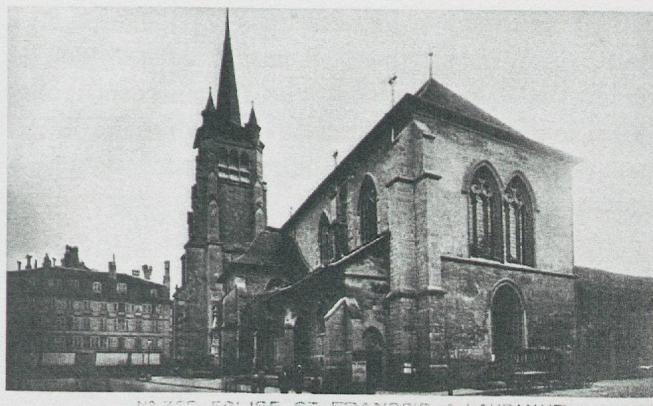
Fig. 62
Garcin
Façades nord et ouest, fin du XIX^e siècle.

La façade ouest, restaurée par Boisot en 1866-1867 est encadrée au nord par la face ouest de la chapelle Saint-Bernardin avec sa nouvelle porte, percée en 1859 par Boisot, lors de l'aménagement du poste de police et au sud par des remises qui disparaîtront en 1901.

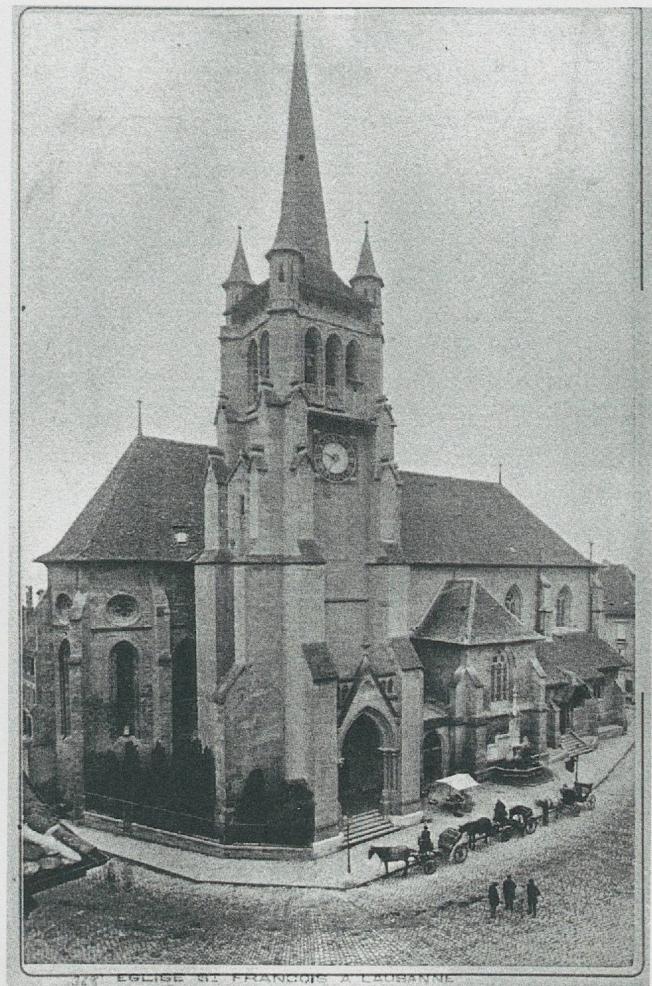
Fig. 63
Garcin
Vue du chevet et de la façade nord, 25 octobre 1885.

Le portail de Rouge de 1867, établi entre les nouveaux contreforts du clocher, est fermé par la grille réclamée par le Conseil communal. Une ornementation riche et surtout un gâble imposant confèrent à cette entrée une plus grande monumentalité que la solution préconisée par Boisot. Au nord du chevet, les aménagements de Gustave Conod (1858) et à l'ouest du clocher, l'annexe de Boisot (1859).

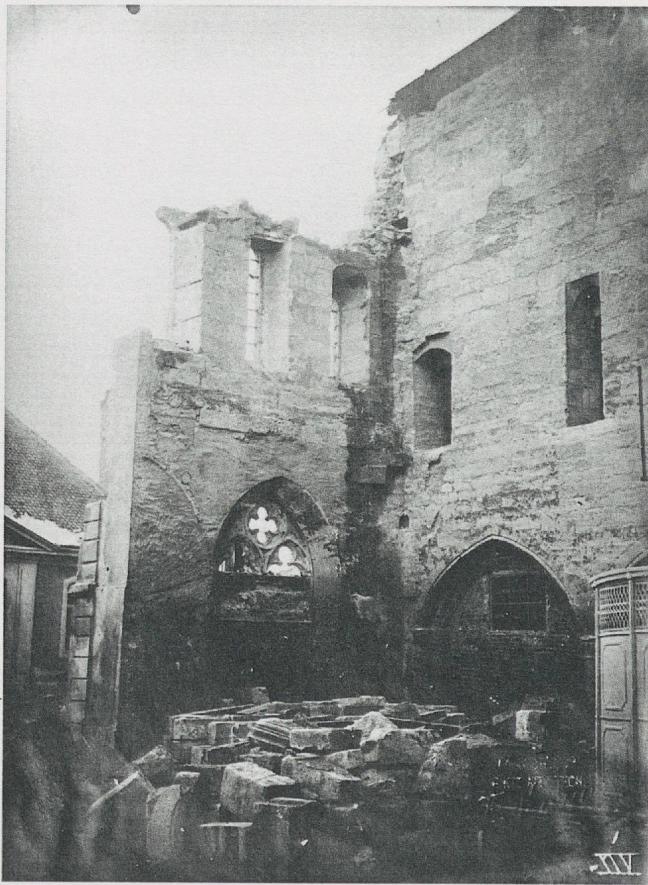
Fig. 66
Mayor

«Vestige du couvent de Saint-François, pendant la démolition de la maison Clavel de Brenles: mur méridional de la salle capitulaire avec une fenêtre datant probablement du XV^e siècle – n° VII, mars 1896», selon la légende au dos du tirage.

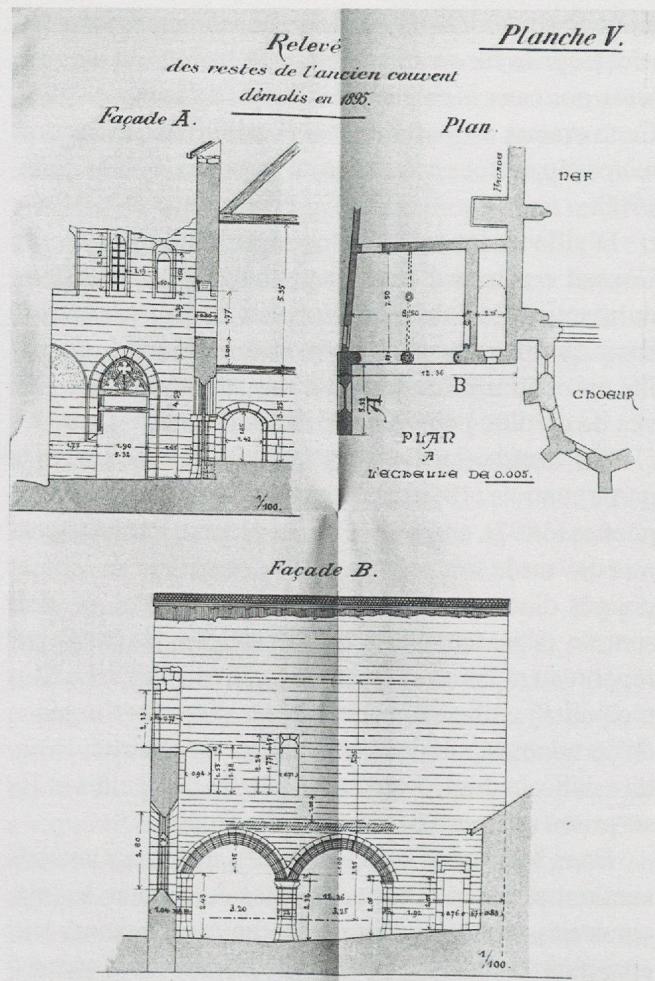
Fig. 67
Théophile van Muyden
«Relevé des restes de l'ancien couvent démolis en 1895», décembre 1895.
Publié dans son «Rapport sur l'exploration de la face sud de l'église St-François», mai 1899.

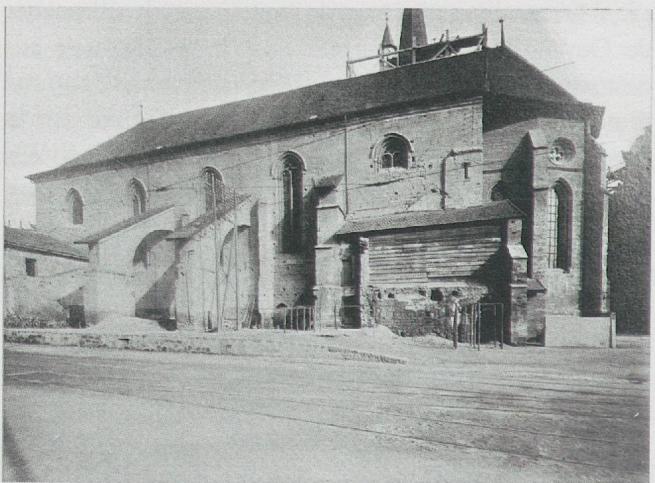
Fig. 68
Edmond Bornand
Face sud du temple, après la démolition des hangars des Postes et avant la construction du kiosque des tramways, 1896.
La façade sud est dégagée, à l'exception de la remise adossée à l'angle sud-ouest du temple, abritant les dépendances du poste de police et la sacristie contre la travée orientale de la nef, fermée au bas par le mur nord de l'ancienne salle capitulaire. Ces éléments disparaîtront en 1901.
(MHL: Collections photographiques)

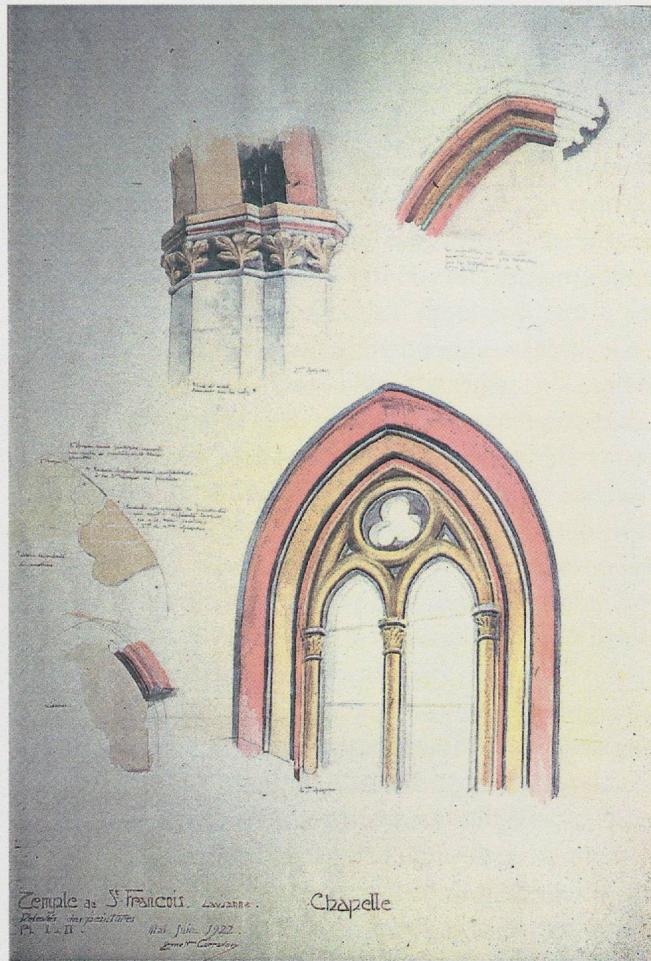
Fig. 77
Ernest Correvon
«Temple de St-François. Relevés de peintures. Chapelle. Planche II», mai-juin 1922.

Relevé de la décoration polychrome de la chapelle de Billens. Ces fragments serviront de base à la reconstitution du décor en 1927.
(ACV-AMH: B. 2395)

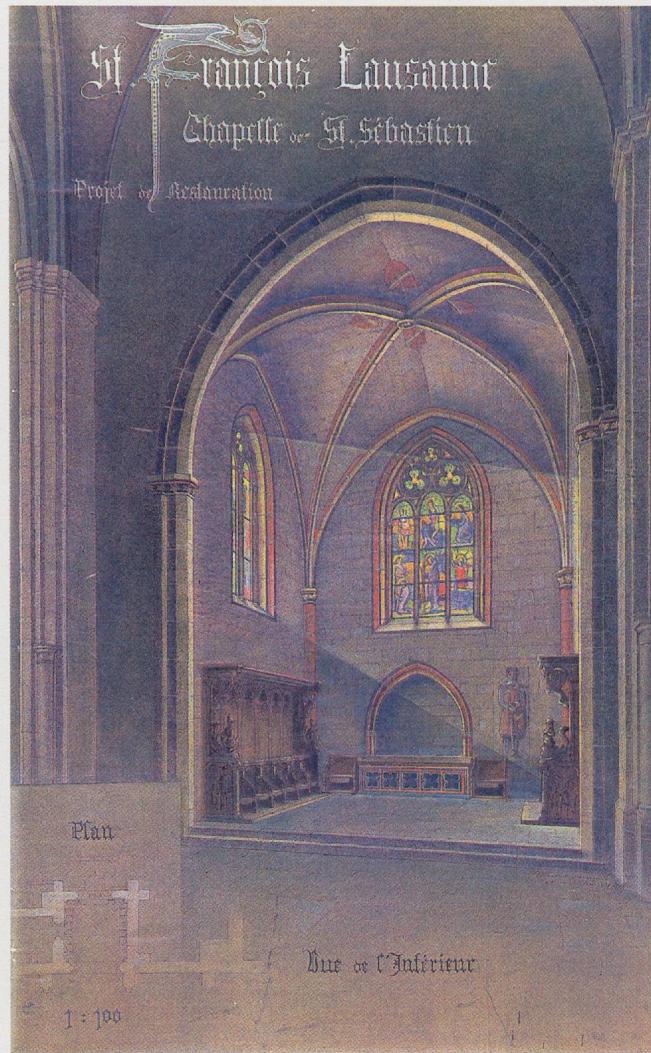
Fig. 78
Otto Schmid
St-François, Lausanne. Chapelle de St-Sébastien. «Projet de restauration», novembre 1924.
Perspective colorisée synthétisant les intentions de Schmid, réalisée dans le but de sensibiliser l'opinion publique et de recueillir des fonds.
(MHL: Collections iconographiques. Photo MHL)

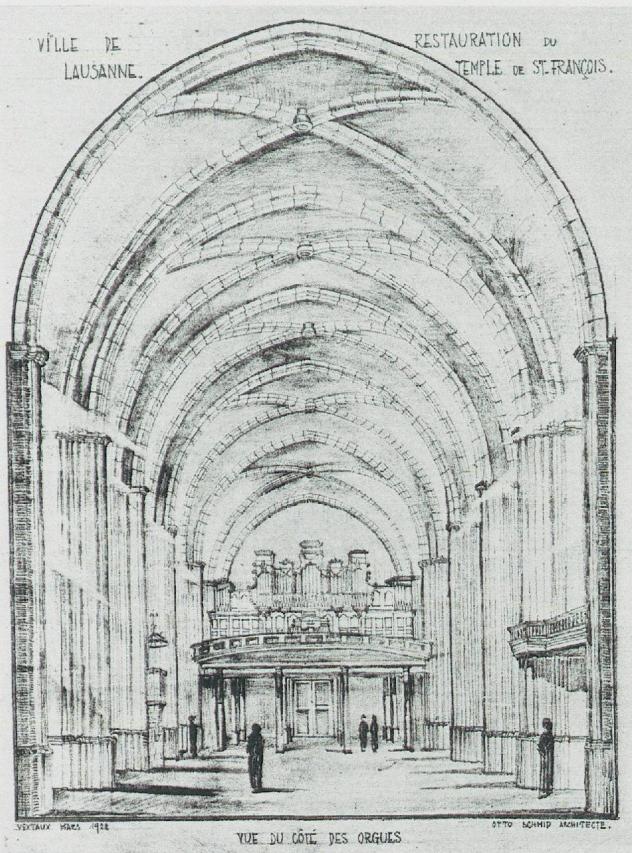
Fig. 79

Vue du côté des orgues. Afin de désencombrer la partie occidentale en supprimant une rangée de colonnes, la nouvelle galerie des orgues, en béton armé, est moins saillante. Son escalier d'accès est repoussé à l'ouest. Le buffet de l'instrument, qu'il est prévu de réviser et de modifier, est allégé. (ACV-AMH: A. 28521. Photo R. Gindroz)

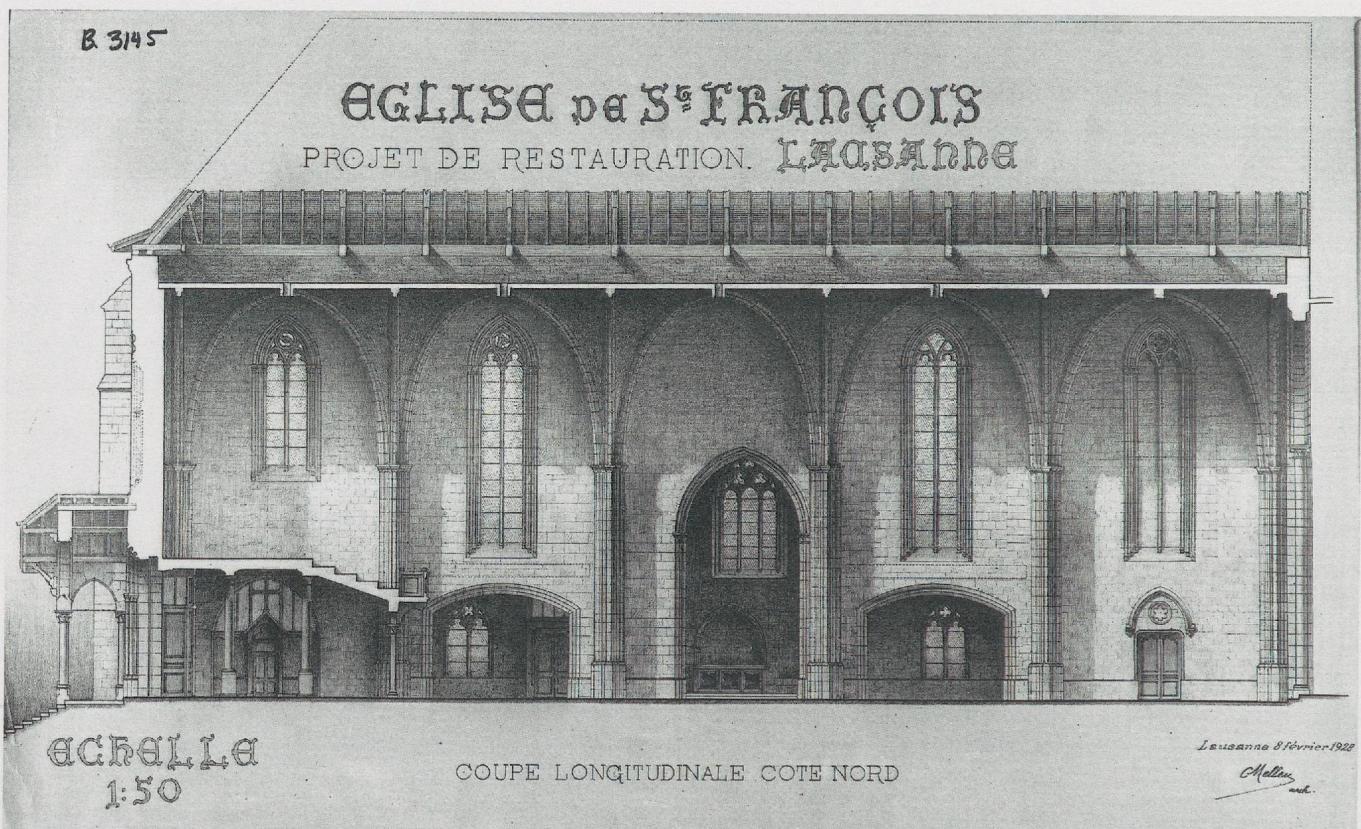
Fig. 81

Charles Melley

Melley soumet également un projet, connu par quelques plans seulement¹⁵⁷ (fig. 81).

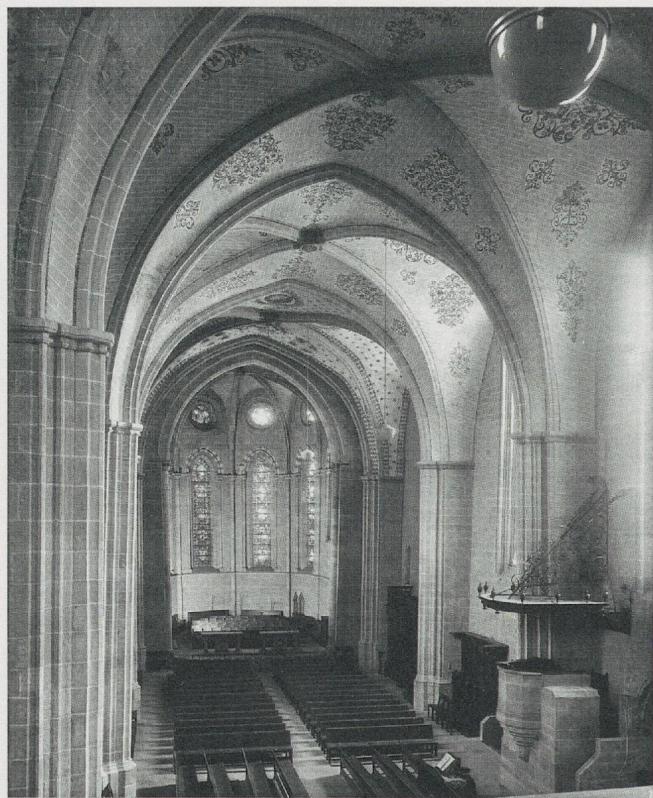
Fig. 83
Edouard Garraux
Vue de l'intérieur après restauration, 1932.
(AFMH: B 2331. Photo AFMH)

conformément aux vues des experts et une chape en béton armé vient assurer l'indéformabilité des voûtes du chœur et de la nef¹⁷³. Ces travaux sont approuvés par Naef qui ne peut s'empêcher de constater que l'intervention, une fois de plus, a été effectuée sans consultation préalable de la Commission des monuments historiques (fig. 83).
