Zeitschrift: Cahiers d'archéologie romande
Herausgeber: Bibliothèque Historique Vaudoise
Band: 73 (1998)

Artikel: L'église Saint-François de Lausanne : genèse d'un monument historique
Autor: Huguenin, Claire / Doepper, Ulrich / Feihl, Olivier
Kapitel: L'église Saint-François aux XIXe et XXe siècles
DOI: <https://doi.org/10.5169/seals-836009>

L'ÉGLISE SAINT-FRANÇOIS AUX XIX^e ET XX^e SIÈCLES

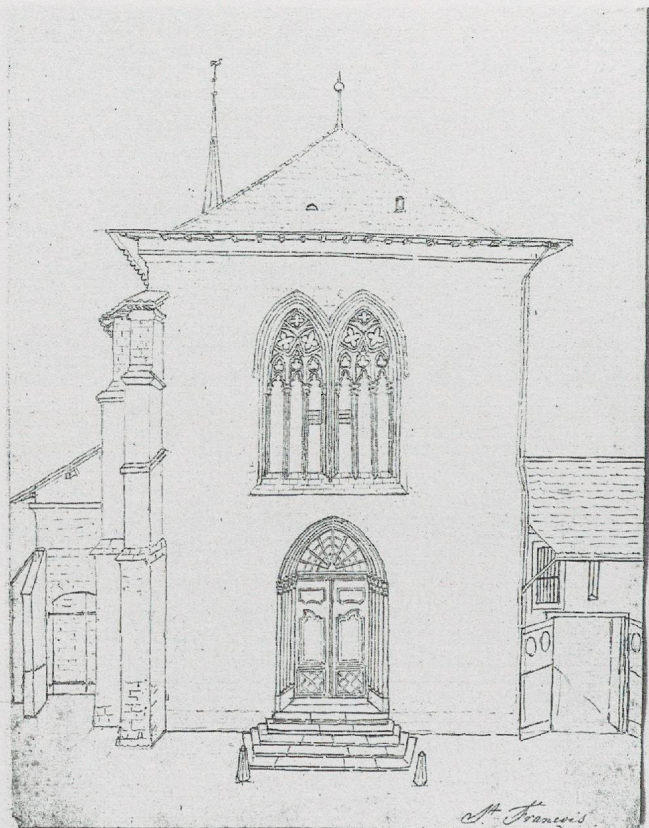
Fig. 53
Anonyme, [Charles Bugnion?]
Façade ouest de l'église.
Mine de plomb.

Ce dessin d'amateur, exécuté entre 1826 (date du percement de la porte du local des pompes dans la façade ouest de l'actuelle chapelle St-Bernardin) et 1857 (date de la modification du perron), constitue le témoignage le plus ancien de la face ouest du temple qui, sur les gravures de même époque, est toujours partiellement masqué par la première maison des Postes.

Les réalisations de quelque envergure sont dictées par la transformation de l'environnement; en 1808, un escalier en molasse de 5 marches est érigé devant la porte occidentale, suite au nivellement de la place opéré après la construction de la première maison des Postes⁶ (fig. 53).
