Ueber die Abtragung und Neulegung der Mosaiken der grössten römerzeitlichen Villa in Pannonien (Baláca) in den Jahren 1910, 1925, 1984, 1985

Sylvia PALÁGYI

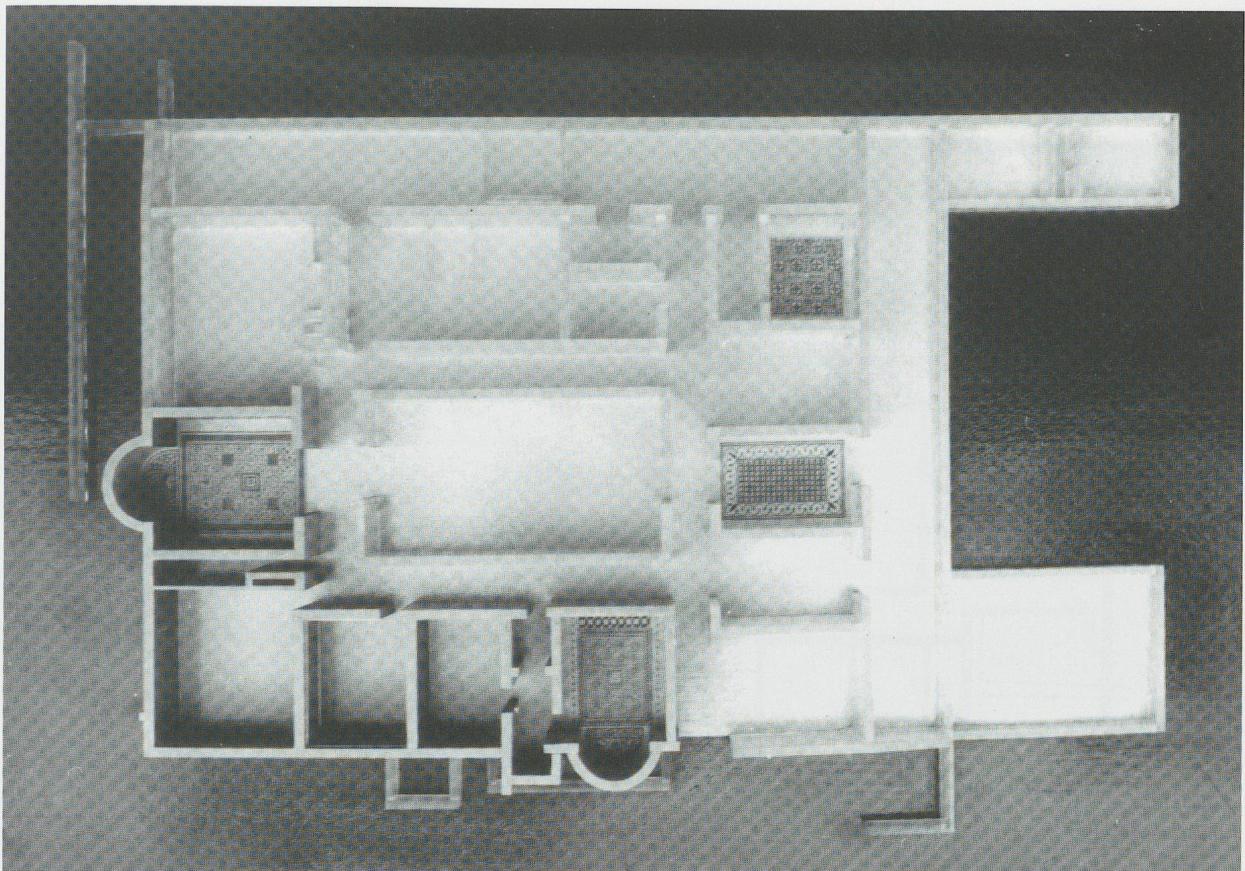
Abb. 1. Makett des Hauptgebäudes nach E. Thomas

Bisher sind insgesamt drei Zeichnungsrekonstruktionsvorschläge des Mosaiks 10 bekannt. Die ersten zwei Vorschläge beruhen auf den Kenntnissen über die ersten 5 Tafeln. Auf das von Edit Thomas inspirierte Gebäudemakett (Abb. 1) wurden nur bunte Mosaikteile gezeichnet, so dass sie auch den Heizungskanal am östlichen Rand des Raumes bedecken. Den so entstandenen leeren nördlichen Streifen konnte, bzw. wollte sie nicht mit schwarz-weiss gemusterten Tafeln ausfüllen. Infolge eines Missverständnisses war sie der Meinung, dass die letzten gar nicht im Jahre 1910 und auch nicht an diesem Ort aufgefunden worden waren¹⁵. Auf

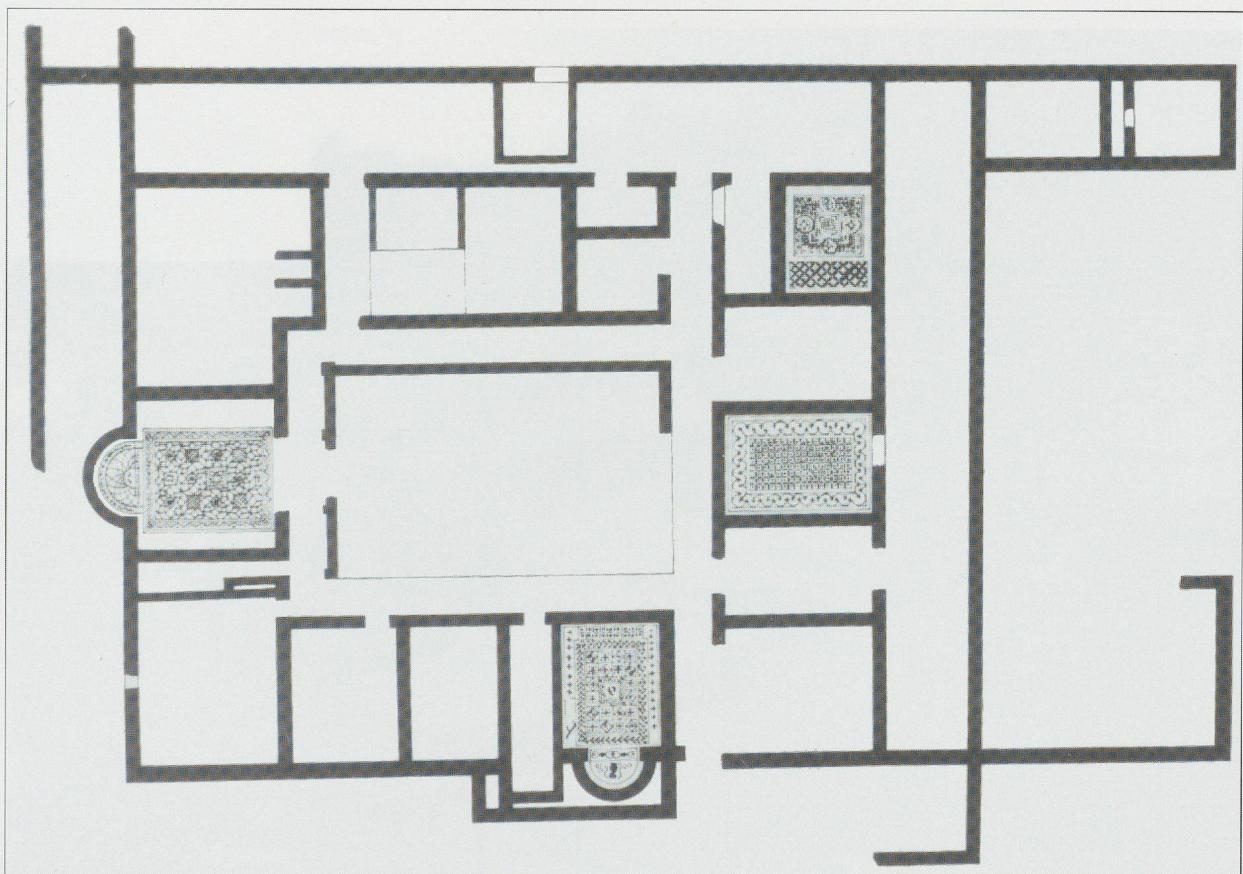
Abb. 2. Der Rekonstruktionsentwurf des Mosaiks vom Raum Nr. 10. im Hauptgebäude nach Á. KISS, 1973,
Abb. 15

der Zeichnung von Ákos Kiss aus dem Jahre 1973 (Abb. 2) erscheinen die bekannten Motive. Auch bei dieser Variante bedeckt das bunte Mittelfeld den Abschnitt über dem Heizungskanal und die schwarz-weissen Motive fallen zwischen das Mittelfeld und die südliche Wand¹⁶. In beiden Fällen war ein Fehler, dass man das Mittelfeld nicht den ursprünglichen Motiven entsprechend konstruiert hatte. Schliesslich ermöglichte uns der neugefundene Mosaikteil die Rekonstruktionszeichnung in schwarz-weiss im Jahre 1992 zu publizieren¹⁷ (Abb. 7). Zur Ausfüllung der Musterelemente hatte man ausser grünen auch rote, gelb-rötliche, gelbe und rosarote Würfel oder gefärbte Würfel benutzt. Sie sind also nie in so prägnanten starken Farben erschienen, wie sie auf den verschiedenen Abbildungen zu sehen sind.

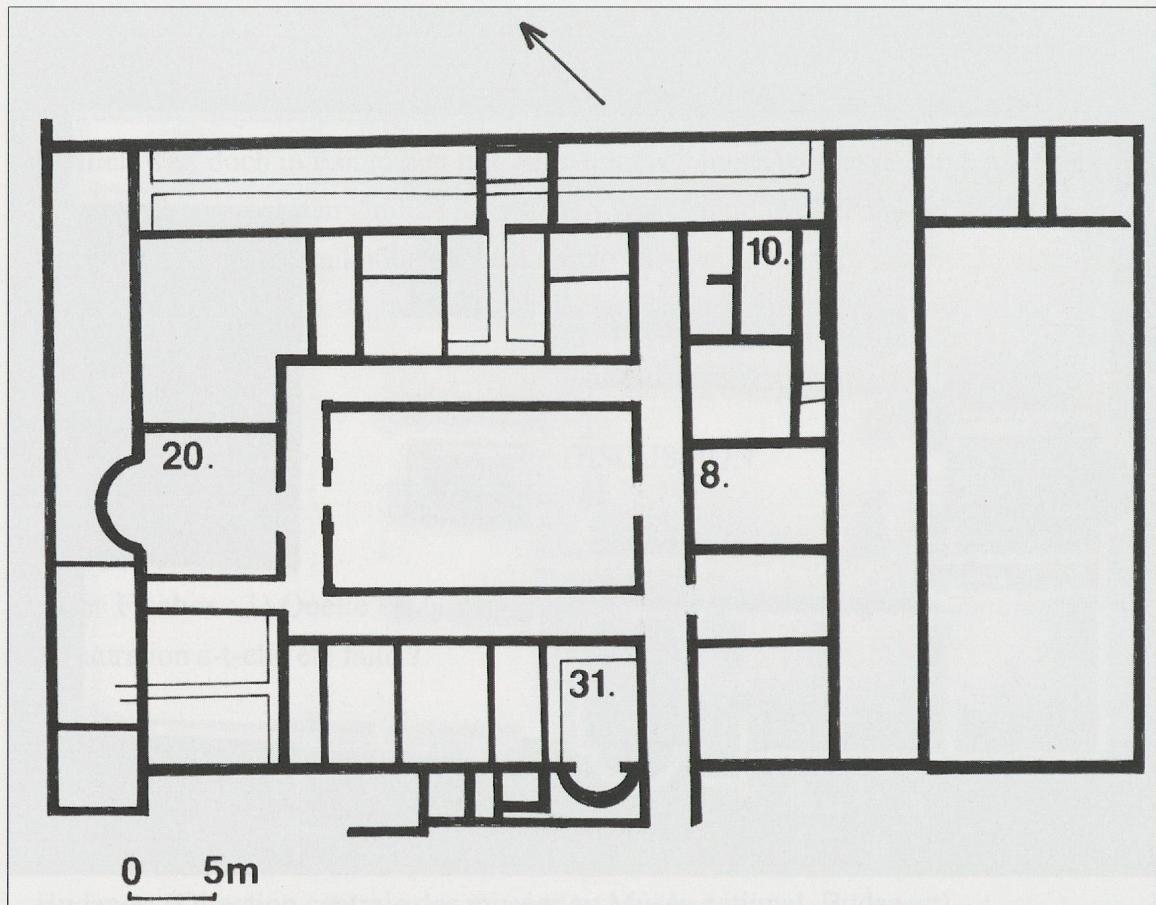
Abb. 3. Hauptgebäude der Villa nach den neuen Forschungen

Innerhalb der Mauern des Gutshofes, der 8,79 ha gross ist, nimmt das Herrenhaus den wichtigsten Platz ein. Alle vier Mosaiken des Hauptgebäudes waren schon im Jahre 1909 bekannt (Abb. 1-3). Die zwei kleineren in den Räumen 8 und 10 (im weiteren 8 und 10) wurden im Jahre 1906, das grösste im Raum 20 (im weiteren 20) wurde im Jahre 1907, das vierte im Raum 31 (im weiteren 31) wurde im Jahre 1909 gefunden (Abb. 9). Ein grösseres zusammenhängendes Mosaik wurde auch seitdem in Baláca nicht gefunden.

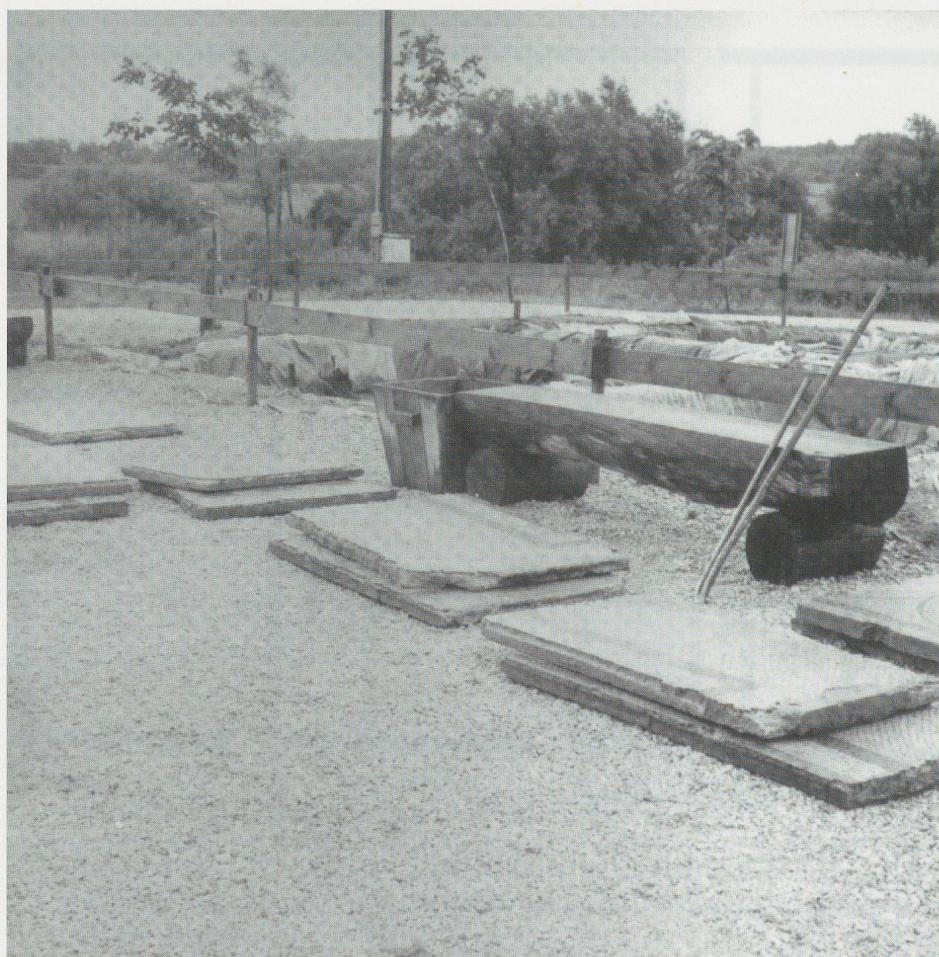
Abb. 4. In Beton einge-bettete Mosaiktafeln aus dem Raum Nr. 8 vor der Neulegung

Die Mosaikabschnitte wurden in den Jahren 1910, 1911 und 1926, 1927 von einem Veszprémer Maurer und von der Budapester Zementfabrik "Melocco" einbetoniert¹⁰ (Abb. 4). Die Mosaiktafeln waren durchschnittlich 1,2 m² gross. Der Mosaikfussboden aus dem Raum 20 wurde im Ungarischen Nationalmuseum zusammengestellt, obwohl der Umrahmungsstreifen nicht vollständig war¹¹. Lange Zeit hindurch schienen die zwei, aus rotem Sandstein gefertigten Eckpfeiler der Apside verloren gegangen zu sein¹². Nun scheint es aber so, dass die ursprünglichen Stücke bei der Zusammenstellung der Tafeln in die Rekonstruktion der Eckpfeiler eingebaut wurden.

Die wieder in den Räumen 8 und 31 gelegten Mosaiktafeln wurden nicht aus dem Beton herausgenommen (Abb. 4). Bei dem Zusammenfügen mussten die überflüssigen Betonränder entfernt werden. Nach der Feststellung der richtigen Reihenfolge hat man die Tafel auf die isolierte Grundierung in Sand gebettet. Die Ergänzungen sind im Vergleich zu der originalen Oberfläche hier auch etwas tiefer. Vor dem Färben grundierte man mit einer Mischung aus Zement, Weiszement, Bergkreide und Plextol. Die Muster wurden mit Acryltempera gefärbt. Die Neulegung ermöglichte es die brüchigen und an verschiedenen Orten aufbewahrten Stücke einzubauen, die irrtümlichen Betonierungen, Übermalungen und die Reste der überholten Oberflächebehandlungen zu entfernen und einen zeitgemässen Oberflächenschutz zu verwenden.

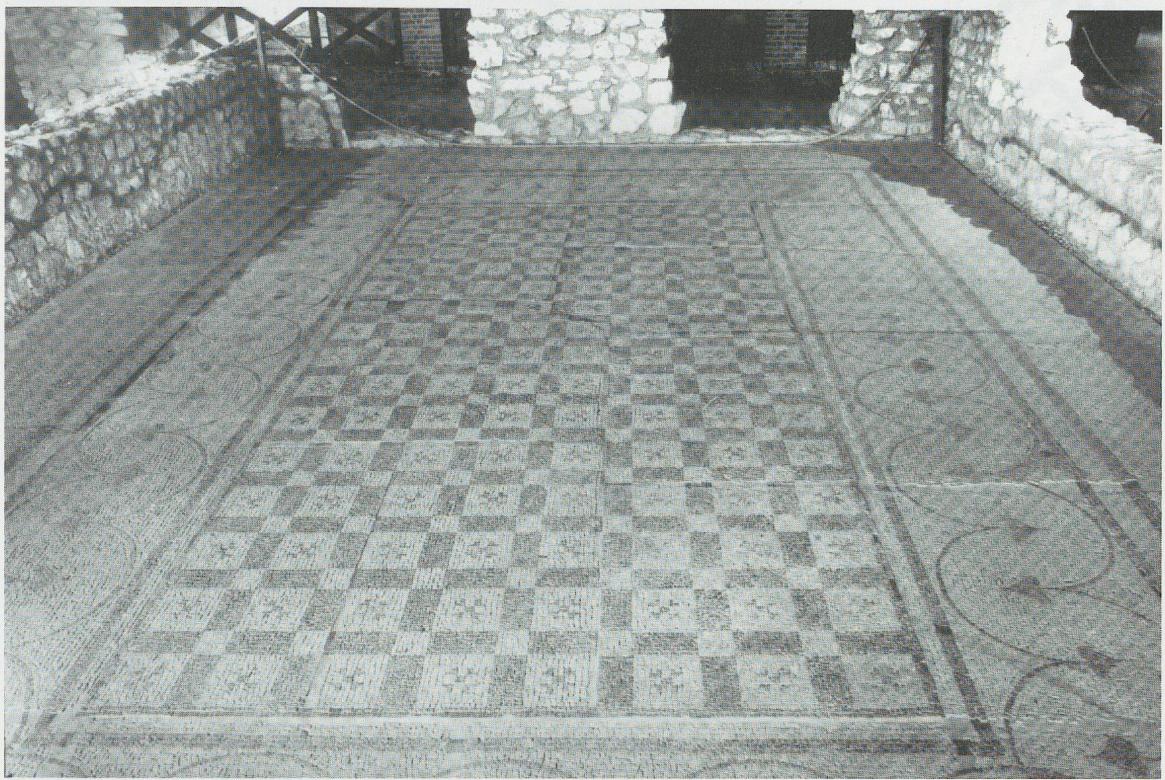
Das Mosaik 8 ist in diesem Sinne ebenfalls nicht vollständig. Hier fehlen die weissen Mosaikränder und es zeigen sich Lücken zwischen den Wänden. Bei der Neulegung des Mosaiks im Jahre 1985 strebten wir nach einer symmetrischen Wiedergabe des ganzen Feldes²¹. Das Ausmass des heute in dem 42,7 m² grossen Raum ausgestellten Mosaiks beträgt 35,96 m².

Abb. 5. Das neugelegte Mosaik vom Raum Nr. 8 im überdachten Hauptgebäude der Villa von Baláca

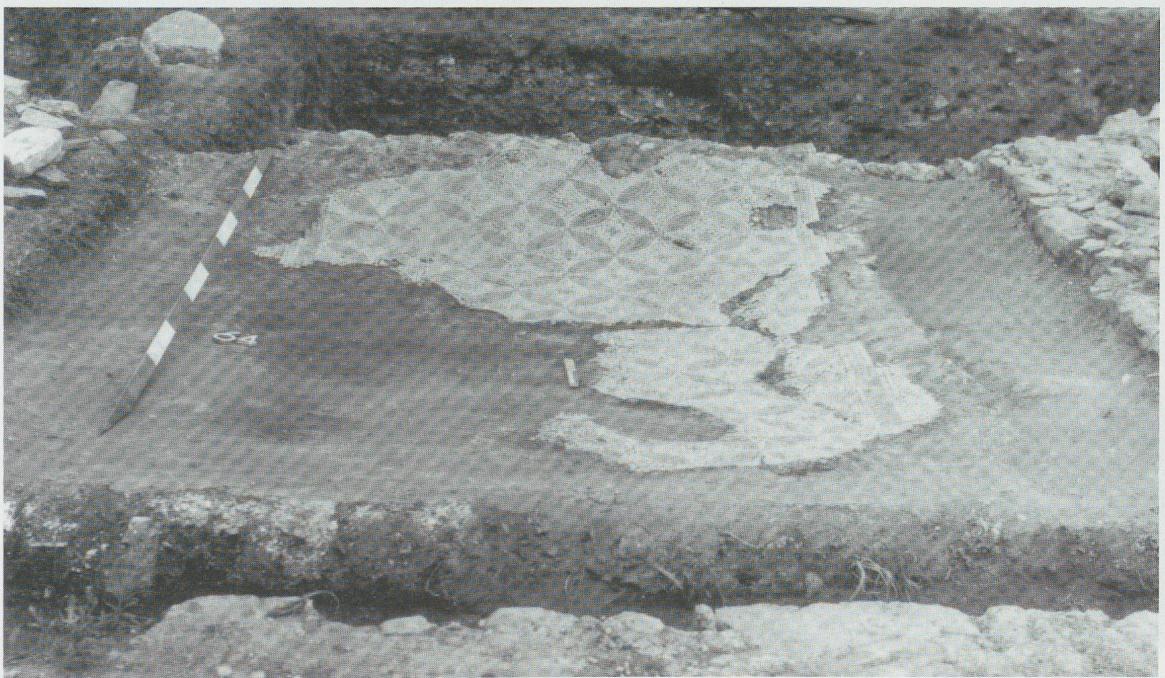
Auch die Bestimmung des Platzes des Mittelfeldes und die Ausführung der Rekonstruktion ist dem im Jahre 1979 freigelegten Mosaikfragment zu verdanken. Die aus 5-4, 5 schwarz-weissen Kreisen konstruierten Kreuzblütenelemente waren auf beiden Seiten von drei schwarzen Steinreihen umrahmt. Daran schloss sich neben der Wand ein netzartiger weisser Streifen an, den die früheren Versuche zwecks Bestimmung des Grundrisses des Raumes fasst völlig zerstört haben. Bei der Zusammenfügung des mittleren Feldes mit dem schwarz-weissen Feld sind wir wahrscheinlich gut vorgegangen, als wir vermuteten, dass die 2 schwarzen Würfelreihen nach den 3 weissen Steinreihen schon die Überreste des das mittlere Feld umrahmenden Streifens, bzw. der Umrahmung der geometrischen Elemente waren.

Abb. 6. Neugefundenes Mosaikstück vom Jahre 1979 *in situ* im Raum Nr. 10 des Hauptgebäudes

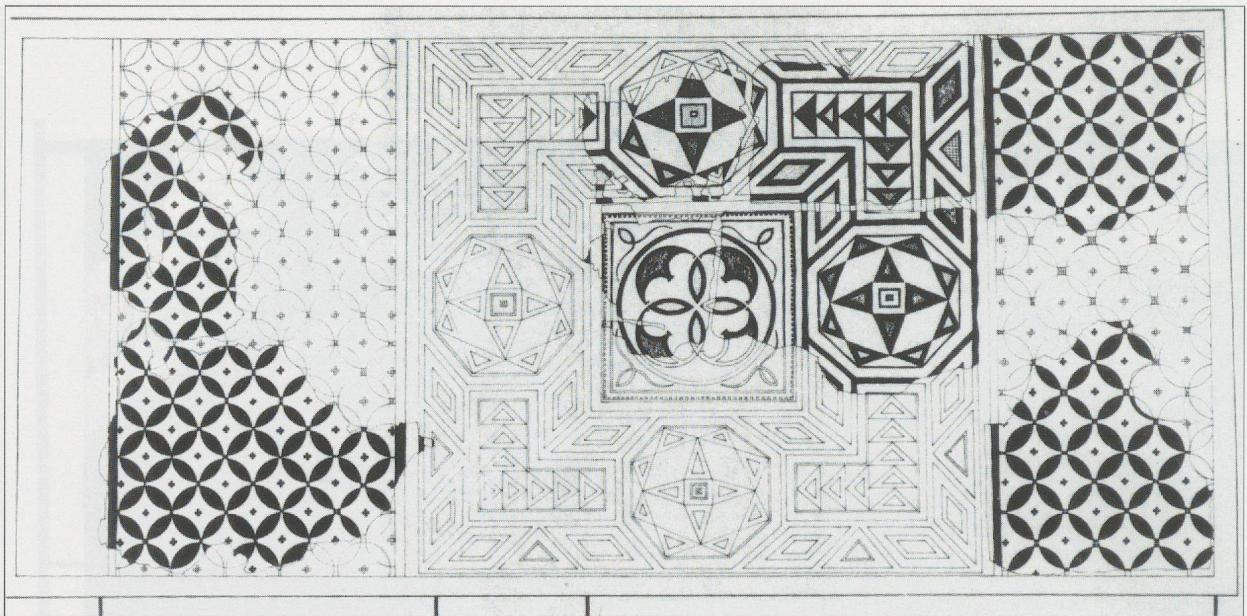
Auch bei dem Zusammenfügen der früheren schwarz-weissen Tafeln haben wir die auf der Südseite des Raumes *in situ* vorgefundenen Reste in Betracht gezogen. Der erhaltene Mosaikboden ist asymmetrisch. Asymmetrisch, da einerseits zwischen dem schwarz-weissen Feld und der nördlichen Wand die der südlichen Seite ähnliche Ausfüllung keinen Platz hat, anderseits auch was den ganzen Raum betrifft. Es kann sein, dass sich die Motive der

Kreisblüten auch über dem Heizungskanal fortsetzen. Dies kann aber aufgrund von Funden nicht bestätigt werden, mit neueren Angaben können wir jedoch nicht rechnen¹⁸. Der neu konstruierte Mosaikboden beträgt heute 5,22 x 2,58, das heisst 13,47 m².

Abb. 7. Neue Rekonstruktionszeichnung des Mosaiks vom Raum Nr. 10 nach PALÁGYI, 1992, Abb. 21

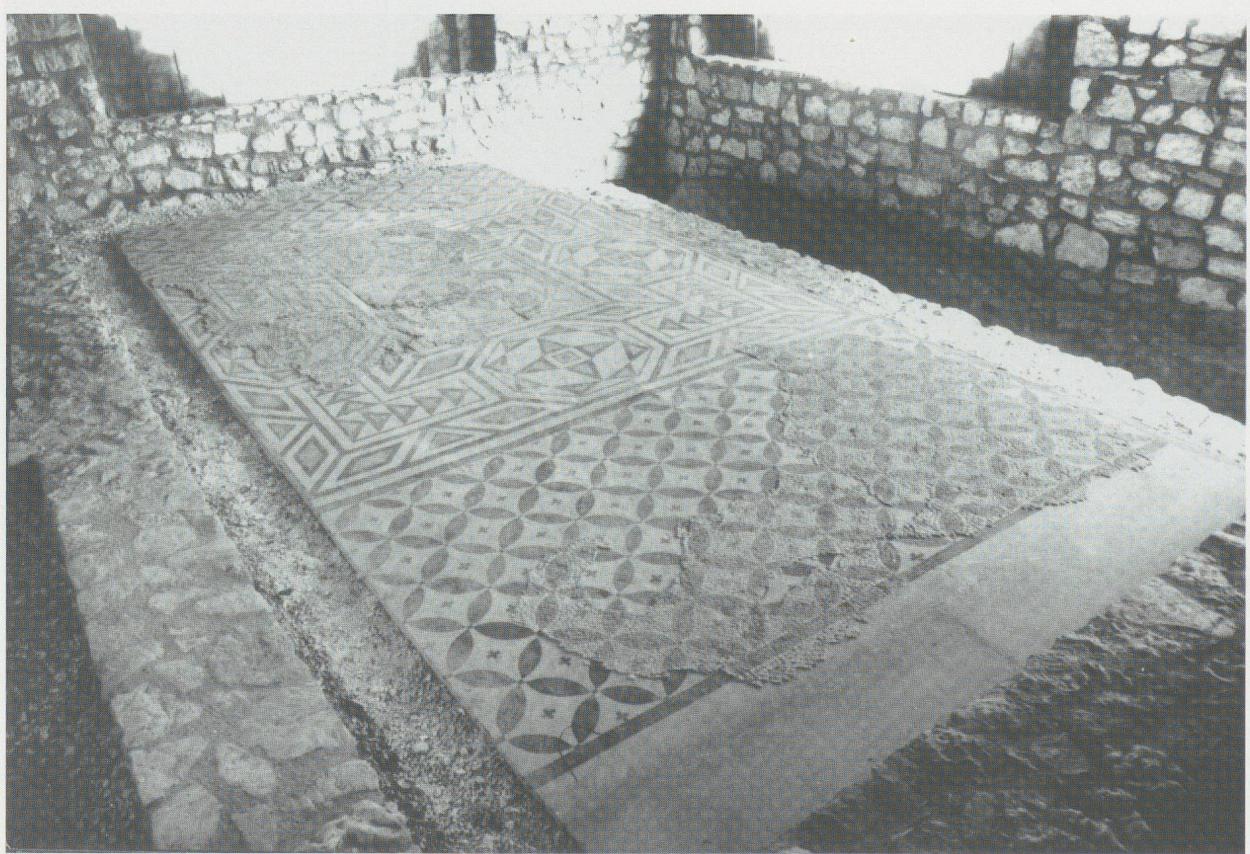
Von dem Mittelfeld stand uns mehr als ein Viertel zur Verfügung und das half uns, das mittlere Emblem zu rekonstruieren, wo sich eine Rosette aus Kreisen, Kreisblüten und Pelten in einem zackigen Quadrat befindet. In Kreuzform schliessen sich je vier Achtecke, die aus zwei sich überschneidenden Quadraten bestehen an. In den Ecken befinden sich mit Dreiecken gefüllte hakenförmige Zeichenmotive und Zierreihen aus Dreiecken und Rauten. Von den Konstruktionsmerkmalen des mittleren Emblems ist zu erwähnen, dass die Kreise um die Spitzen der achteckigen Blumen und die Pelten mit demselben Radius konstruiert sind. Dieser Radiuslänge entspricht die Seitenbreite der Achtecke und der anschliessenden Rauten. Die Seitenlänge des zackigen Quadrats um die Rosette stimmt mit der Entfernung vom Mittelpunkt der Rosette bis zum Mittelpunkt der Achtecke überein. Die Spitzen der Dreiecke in den hakenförmigen Eckmotiven zeigen in entgegengesetzte Richtung. Die jetzige Rekonstruktion bevorzugt eher die Drehrichtung der Elemente nach rechts bzw. nach links und nicht die Symmetrie (Abb. 8).

Abb. 8. Das Mosaik vom Raum Nr. 10 im überdachten Hauptgebäude der Villa von Baláca

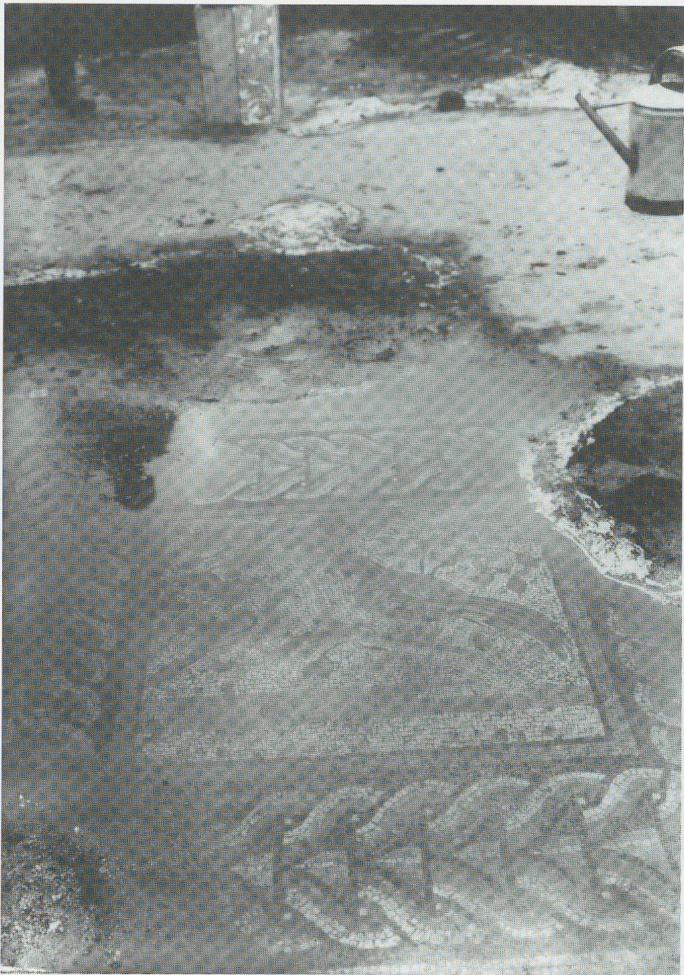
Von den 24 Kassetten des Raumes 31¹⁹ sind vier Kassetten das mittlere Emblem mit den auf einem Granatapfelbaumzweig sitzenden Fasanen²⁰ (Abb. 9-11). Um das Emblem herum wurde jede zwei Kassette mit Kreuzen ausgefüllt, die an den Ecken Hakenmotive haben in abwechslungsreicher roter, gelber, grüner, schwarzer Kombination. Dazwischen sind in Kassetten Doppel - Pelta, Zweig, aus Herzen vier 4 blätterige Blumen usw. Die Felder mit den Zweigen bzw. mit den Doppel - Pelten sind in Form eine "Z" angeordnet. Aus der falschen Reproduktion dieses Systems erfolgte bei der Zusammenstellung im Jahre 1958 am Anfang der zweiten Reihe links die Verwechslung von zwei Kassetten (Abb. 10). Die uns zur Verfügung stehenden Stücke, das laufende Hunde - Motive, konnte samt dem Umrahmungsfeld wieder an seinen Platz kommen. Die vor der Apside rechts befindliche 135 cm breite, genau nicht definierbare, auf weissem Grund mit schwarzer Linie gezeichnete Abbildung könnte die Schwelle des Eingangs aus süd-westlicher Richtung gewesen sein.

Das Mosaik 31 ist ebenfalls lückenhaft. Über dem nördlichen Heizungskanal fehlt die übrigens bis zur Wand reichende weisse netzhähnliche Ausfüllung. Die Oberfläche des Mosaiks beträgt heute 37,77 m².

Abb. 9. Das Mosaik vom Raum Nr. 31 des Hauptgebäudes an Ort und Stelle

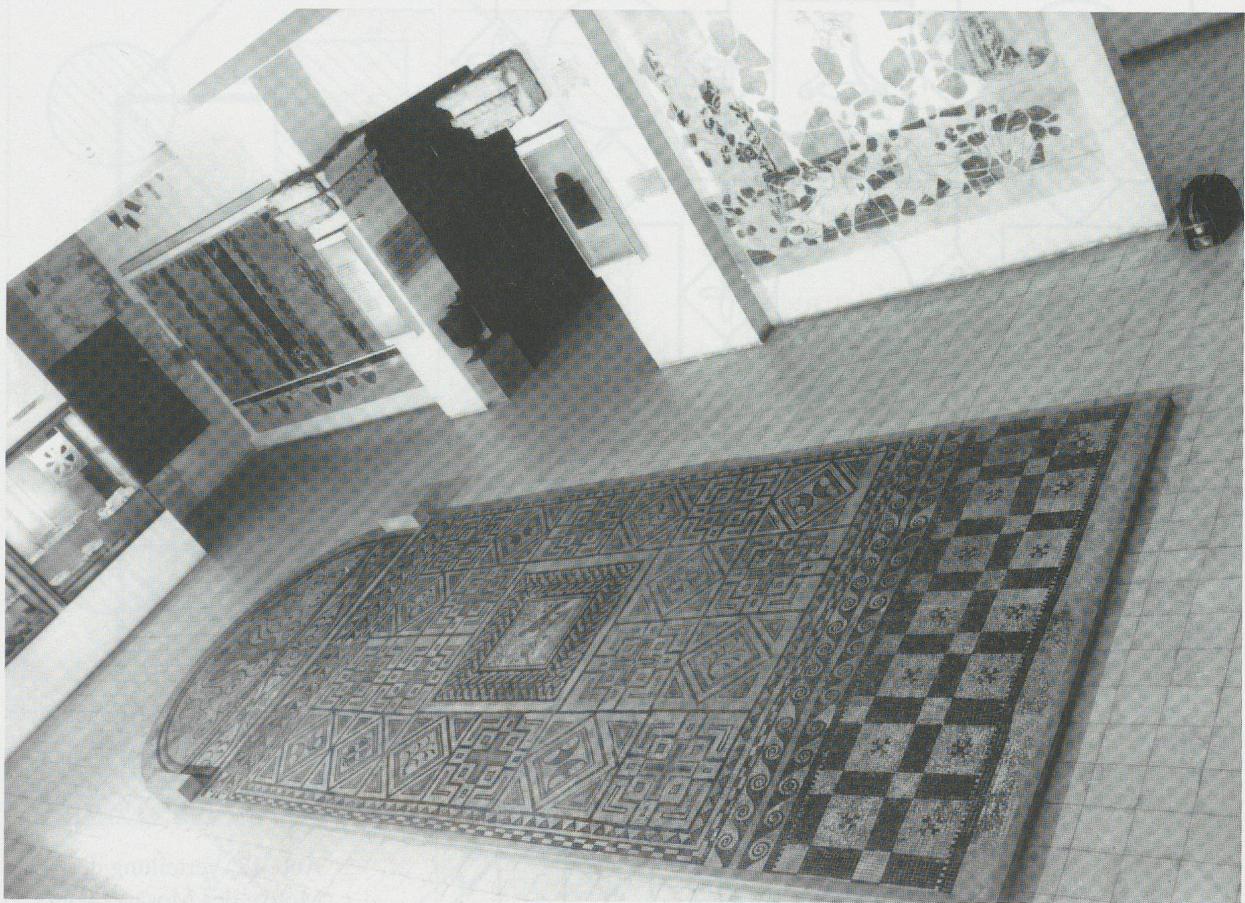
Die anderen drei Mosaiken haben von ihrem Transport nach Veszprém an, bis zur Ausstellung und Lagerung viel Sorge gemacht. Einige Tafeln wurden provisorisch in die Ausstellungsräume des Veszprémer Komitatshauses gebracht, bald später hat man sie in dem neuen Museumsgebäude untergebracht, doch die meisten einbetonierten Tafeln mussten im Lagerraum bleiben. So kam es dazu, dass das Apsidenmosaik des Raumes 31 früher in das Treppenhaus des Veszprémer Bischofspalastes gebracht wurde. Im Jahre 1960 brachte man den farbigen mittleren Teil des Mosaiks aus dem Raum 10, und später, im Jahre 1966 nach dem Errichten des Lapidariums, auch die schwarz-weissen umrahmenden Teile, in die Abtei von Tihany. Dann gelang es zum ersten Mal aus dem Mosaik des Raumes 8 Tafeln zusammenzustellen und ein zusammenhängendes Feld auszustellen. Aus den Tafeln des Raumes 31 wurde eine grössere Fläche erst im Jahre 1958 zusammengestellt, um sie im Museum von Veszprém auszustellen. Ausser der Apside konnte man dort bis Anfang der achtziger Jahre das mittlere Feld und die Kassetten sehen¹³ (Abb. 10).

Abb. 10. Das Mosaik vom Raum Nr. 31 im Museum von Veszprém

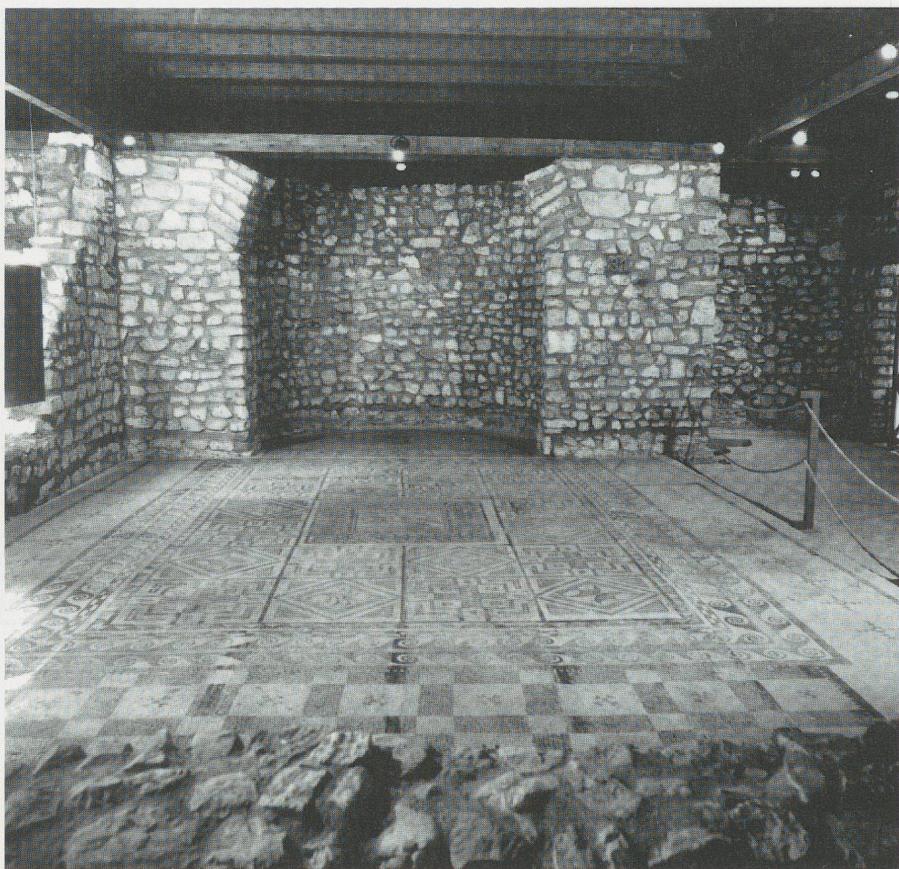
Abb. 11. Das Mosaik vom Raum Nr. 31 im überdachten Hauptgebäude der Villa von Baláca

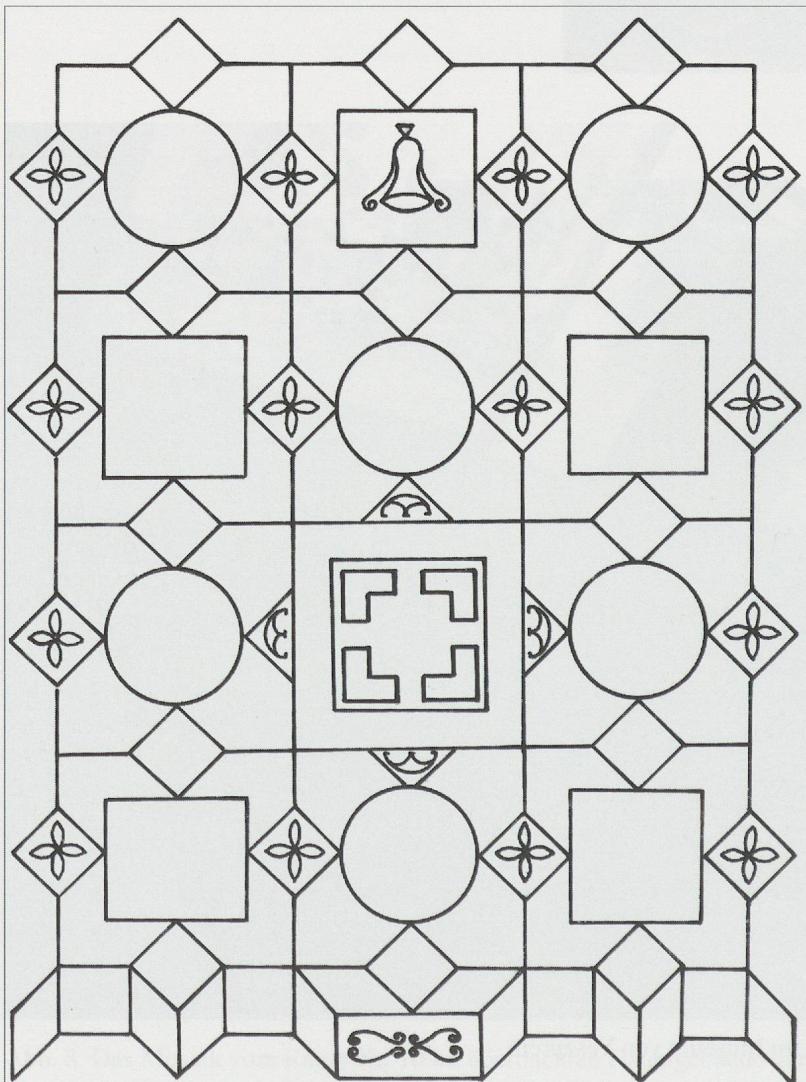
Der Raum 20 war zwischen dem umrahmenden Streifen und den Wänden in ähnlicher Weise wie in den anderen Räumen mit netzartig gelegten weissen kleinen Steinen ausgefüllt. In dem Feld ist auch hier die Kassettenstruktur erkennbar, in der insgesamt 12 Quadrate zu sehen sind (Abb. 12). In länglicher Richtung sind die Seiten mit auf die Kante gestellten kleineren Quadraten mit Kreisblütemotiven durchbrochen, in Querrichtung ebenfalls mit auf Kante gestellten Quadraten, die aber mit z. B. leeren Würfel-Motiven verziert sind. Übrigens ist es diesen kleinen Quadraten zu verdanken, dass die Kreise und quadratischen, geflochtenen Embleme wie Sterne aussehen. Im Interesse des Hervorhebens des mittleren Emblems hat man dieses System verändert. In den sich an die vier Seiten anschliessenden Dreiecken sind Pelten zu sehen. Dreht man das Kassettennetz um 45° , bekommt man ein ganz anderes System der Mosaikmotive (Abb. 13). Die die Kreise und die quadratischen Elemente umgebenden, auf die Kante gestellten Quadrate können zweimal in 2×3 Gruppen geordnet werden, die dann in weitere ganze und gestumpfte grösserer, einander überquerende Quadrate eingeordnet werden können. In dieses System passte das mittlere Emblem organisch überhaupt nicht.

Abb. 12. Verteilung der Motive des Mosaiks vom Raum Nr. 20 des Hauptgebäudes der Villa

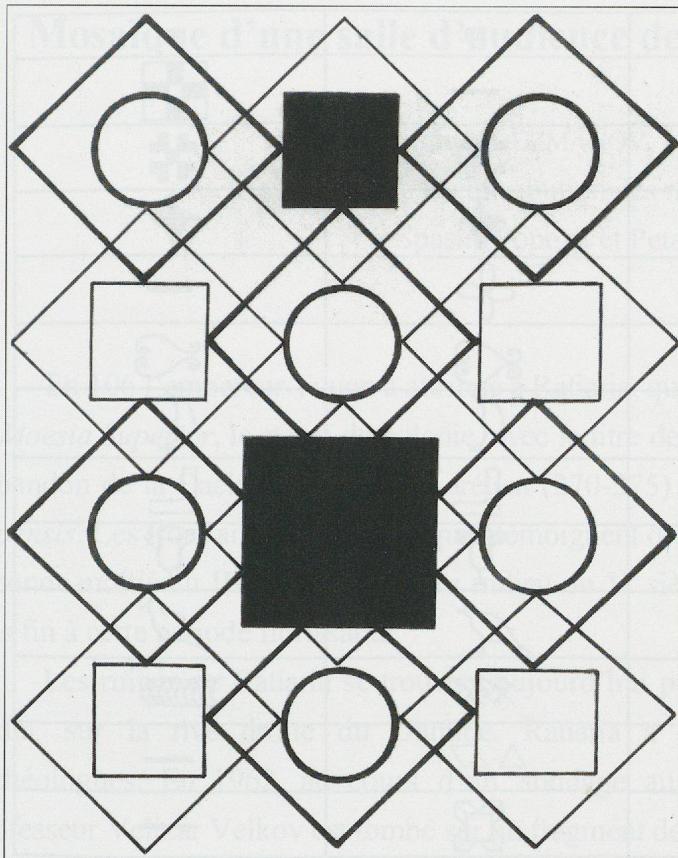
Das sich in Wirklichkeit nicht in der Mitte des Bodens befindliche Emblem in dem länglich-quergerichteten Netz füllt eine volle Kassette aus. Den Kantharos in der Mitte der ersten Reihe hat man auf die Apsideaussicht, den in der Mitte mit "Arabesk"-Motive dargestellten, leporelloartigen Streifen hat man auf die Eingangaussicht komponiert.

Abb. 13. Verteilung der Motive des Mosaiks vom Raum Nr. 20 des Hauptgebäudes

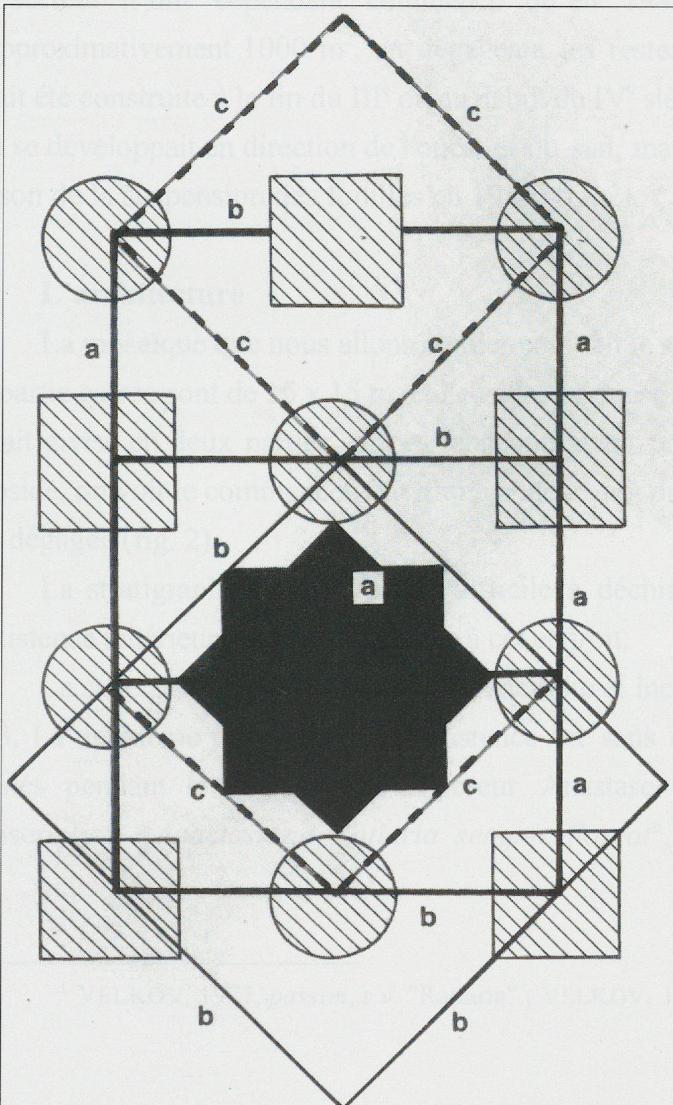
Die Entfernung zwischen den Mittelpunkten der kreisförmigen und quadratförmigen geflochtenen Embleme ist dieselbe. Mit verdoppelter Entfernung kann man zwei einander überquerende Quadrate zeichnen, deren einander abdeckender Teil ein Drittel der Längstseite des Rechteckes ist, das sich aus der Verbindung der Mittelpunkte der Eckembleme ergibt. Die Entfernung zwischen den Mittelpunkten der Embleme ergibt die des mittleren. Das Quadrat des Kantharos und das geflochtene Emblem haben gleiche Grösse²² (Abb. 14). Über den Mittelpunkt der Kreismotive können auch weitere auf die Kantegestellte Quadrate gezeichnet werden.

Abb. 14. Verteilung der Motive des Mosaiks vom Raum Nr. 20 des Hauptgebäudes
