Artikel: L'insula 19 à Avenches : de l'édifice tibérien aux thermes du IIe siècle
Autor: Martin Pruvot, Chantal / Bossert, Martin / Bridel, Philippe
Kapitel: IV: État 1 : l'établissement tibérien (vers 29 ap. J.-C.)
DOI: <https://doi.org/10.5169/seals-835892>

IV État 1. L'établissement tibérien (vers 29 ap. J.-C.)

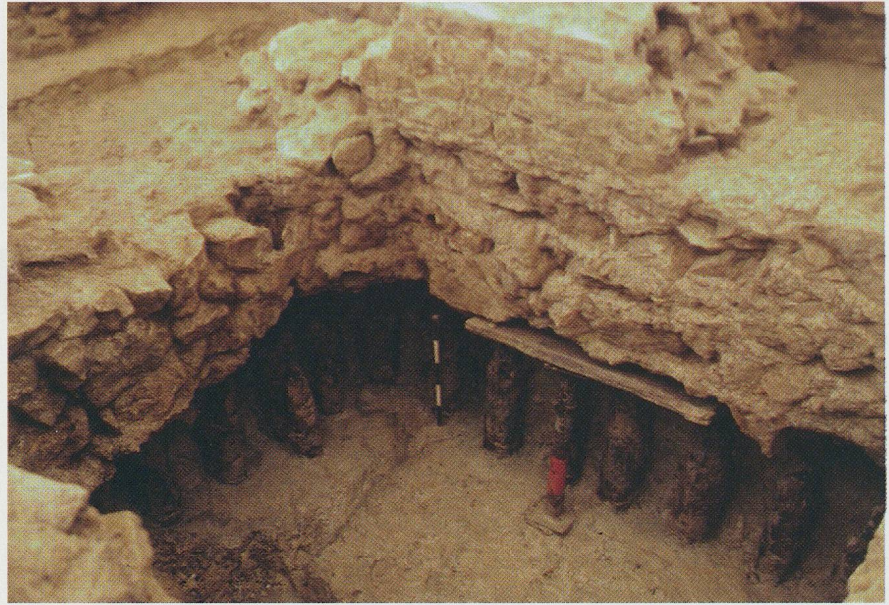
Fig. 30

Pilotis de chêne datés par la dendrochronologie de 29 ap J.-C., mis au jour sous les murs M18 et M15 de l'établissement tibérien. Vue nord.

Du point de vue chronologique, ces premières constructions sont précisément datées grâce à la présence de pilotis de chêne sous certaines maçonneries, permettant de situer la construction du bâtiment vers 29 ap. J.-C. (fig. 30). L'édifice, qui semble avoir été ponctuellement rénové à l'époque claudio-néronienne – du moins ses peintures murales¹ – a connu ensuite des transformations d'envergure à l'époque flavienne, vers 72 ap. J.-C. (état 2). Le mobilier céramique et numismatique mis au jour, quoique peu abondant, s'insère tout à fait dans cette fourchette chronologique et confirme aussi bien les dates de construction du bâtiment que sa durée d'occupation jusqu'à l'époque flavienne².

Les pilotis de chêne, de section circulaire, présentent des diamètres compris entre 8 et 17 cm, pour une longueur moyenne de 107 cm et des pointes taillées à quatre facettes. Ils ont été systématiquement implantés dans des tranchées de construction d'une largeur proche du mètre, alors que les murs sans renforcement de pilotis ont toujours été construits en tranchée étroite.

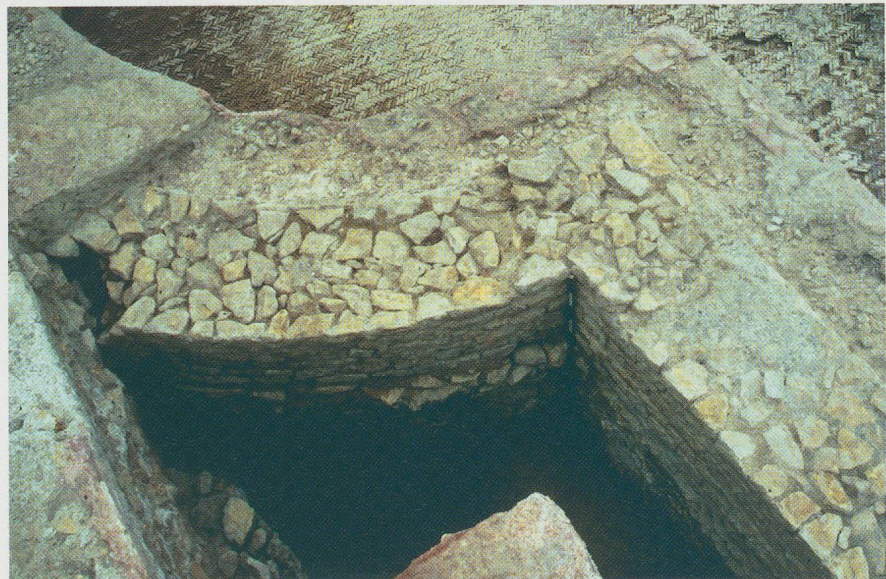
Fig. 38
Établissement tibérien. Les fondations montées à vue de l'abside de la piscine (M29). Vue sud.

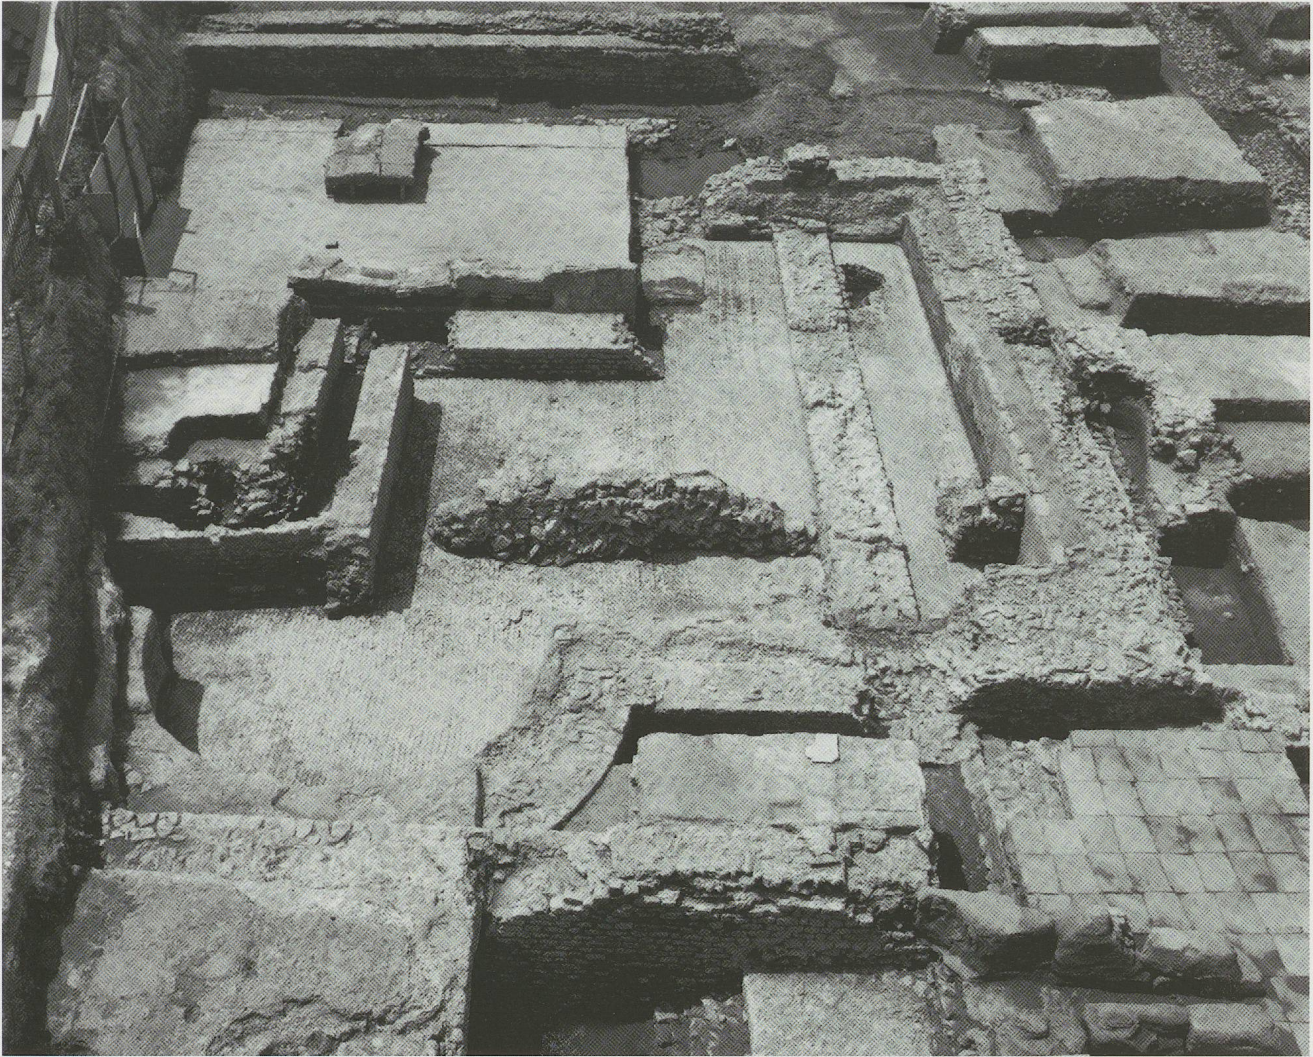
Fig. 42
Établissement tibérien. La piscine et son
abside au premier plan. Vue ouest.

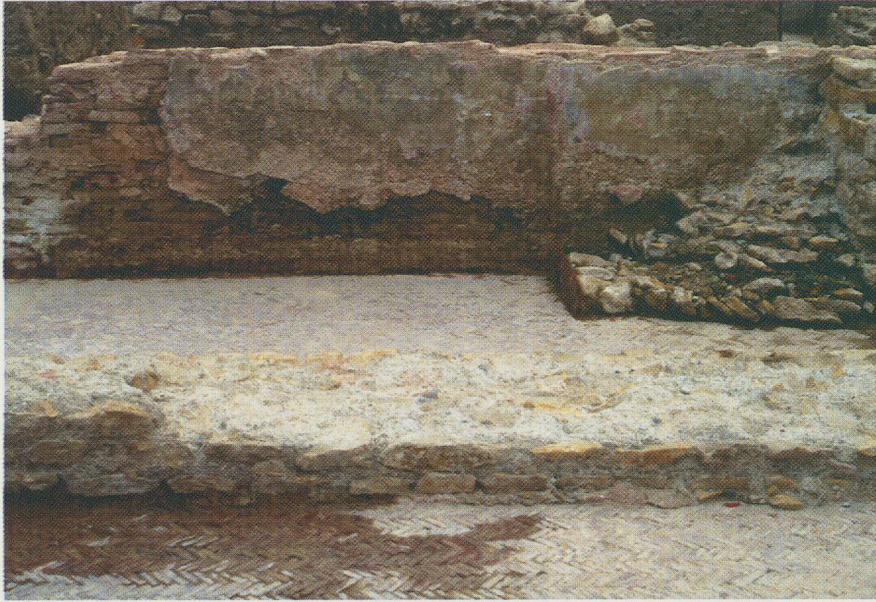
**Fig. 47**

Établissement tibérien. Vue de l'étanchéité intérieure de la piscine (St 14) recouverte de différentes couches de mortier au tuileau et d'un enduit peint en rouge. À droite, l'escalier d'accès à la piscine flavienne. Vue nord.

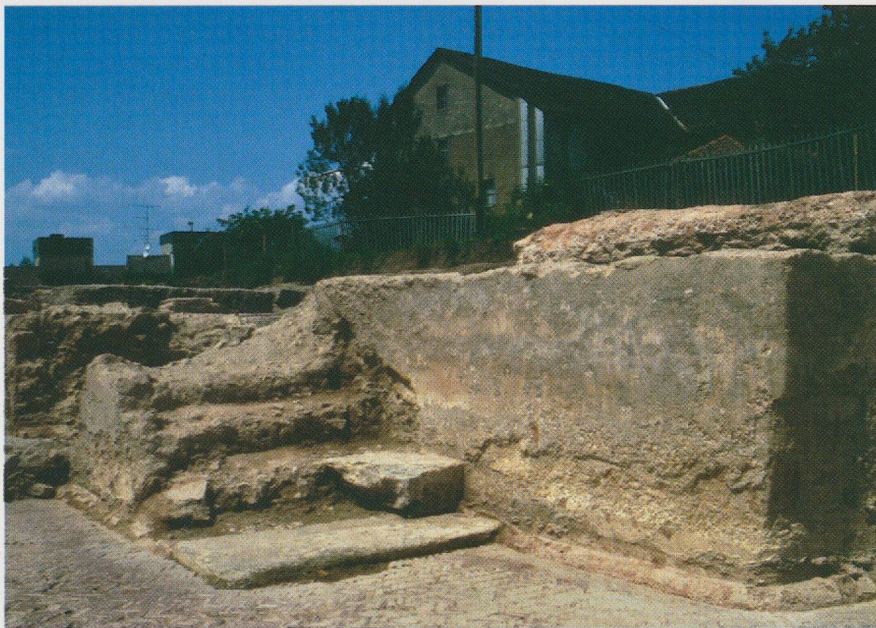
**Fig. 48**

Établissement tibérien. L'escalier d'accès à la piscine (St 74). Vue nord-est.

(M29), puis, après la construction de l'escalier St 74, contre ce dernier et le reste des parois du bassin (fig. 48). Le joint des parois et du fond en briquettes de terre cuite (*opus spicatum*) est assuré par un solin d'étanchéité.

L'escalier d'accès à la piscine St 74 présente une largeur de 1,20 m. Les vestiges conservés permettent de reconstituer un escalier de sept marches recouvertes de dalles de grès de 1,20 m de longueur, 0,55 m de largeur et 0,22 m d'épaisseur, dont la dernière est conservée au fond du bassin (fig. 48). La profondeur de chaque marche est de 0,35 m pour une contremarche de 0,22 m. Le soubassement de l'escalier est constitué d'éclats de pierre calcaire liés au mortier de chaux, revêtu, sur son parement ouest, du même dispositif étanche que les autres parois, ainsi que du même badigeon rouge.

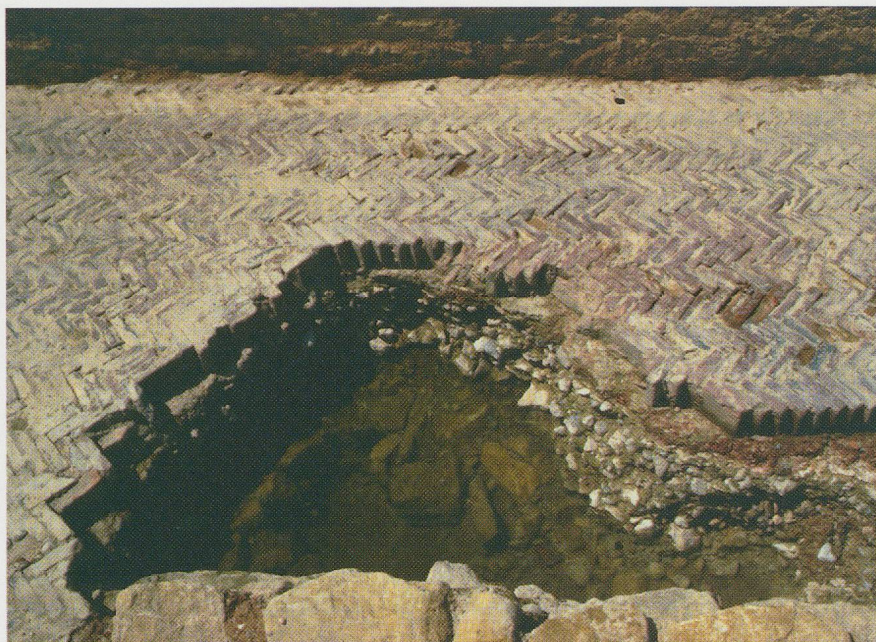
Fig. 49
Établissement tibérien. Vue en coupe de l'opus spicatum de la piscine. Vue nord.

Pour faciliter la vidange et le nettoyage de la piscine, le fond accuse une légère déclivité vers le sud-est de 0,8 % environ. Si le trou de vidange, situé sous les maçonneries des thermes de l'état 3, n'a pu être observé, il a pu être assez précisément positionné vers l'angle sud-est du bassin, dans l'axe de la canalisation d'évacuation St 102 (fig. 29).
