**Artikel:** L'insula 19 à Avenches : de l'édifice tibérien aux thermes du IIe siècle  
**Autor:** Martin Pruvot, Chantal / Bossert, Martin / Bridel, Philippe  
**Kapitel:** V: État 2 : la période flavienne : premières modifications (vers 72 ap. J.-C.)  
**DOI:** <https://doi.org/10.5169/seals-835892>

## V État 2. La période flavienne: premières modifications (vers 72 ap. J.-C.)

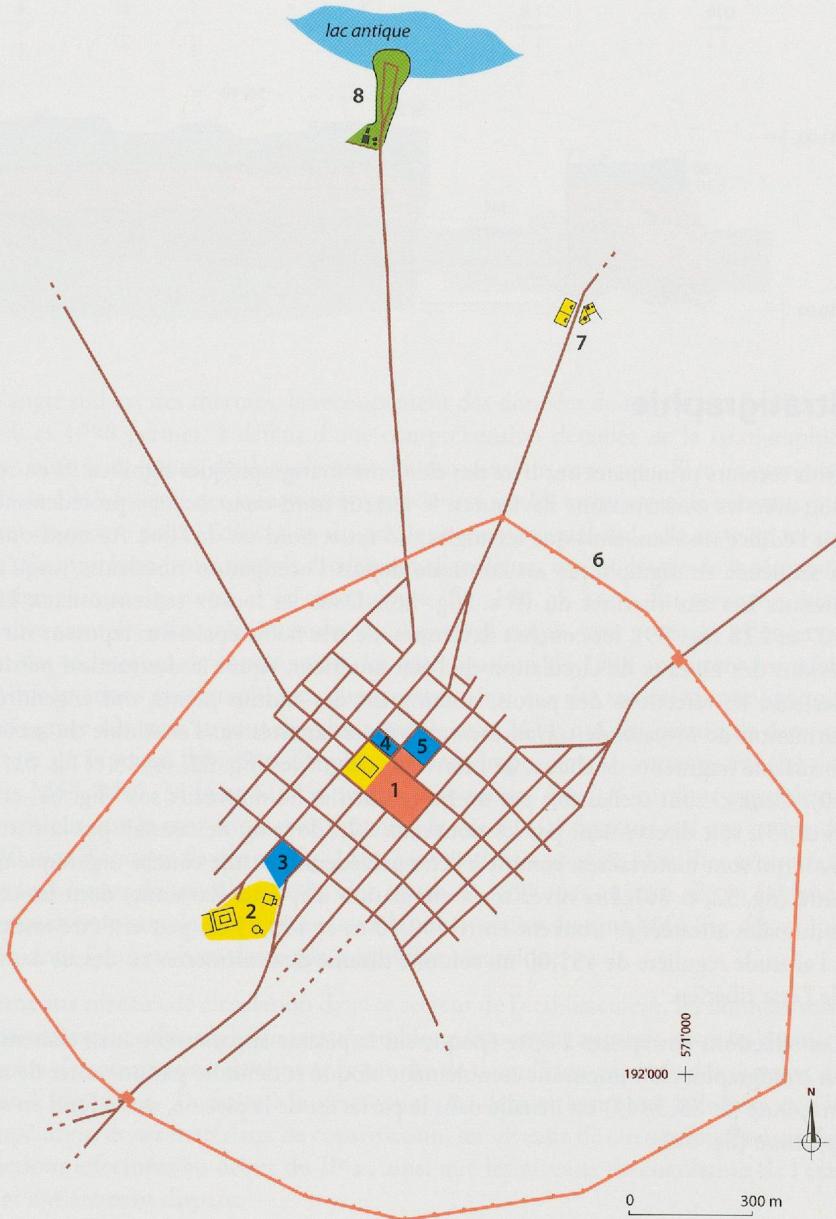
**Fig. 60**

Plan schématique d'Aventicum et localisation des principaux édifices et monuments en fonction à l'époque flavienne.

- 1 forum
- 2 zone des sanctuaires
- 3 insula 19
- 4 thermes de l'insula 23, détruits au début du II<sup>e</sup> s. ap. J.-C.
- 5 thermes de l'insula 29 (En Perruet), construits vers 77 ap. J.-C.
- 6 mur d'enceinte de la ville
- 7 ensemble cultuel et funéraire d'En Chaplix
- 8 port

La construction d'un secteur balnéaire tout à fait nouveau dans le monument de l'*insula* 19 ou l'agrandissement et la diversification des installations thermales préexistantes – rappelons que nous ne connaissons pas la fonction exacte du monument antérieur – semblent s'insérer également dans le cadre de la création d'infrastructures thermales publiques à l'échelle de la ville. En effet, vers 77 ap. J.-C. (datation dendrochronologique), des grands travaux sont entrepris également à côté du *forum*, dans l'*insula* 29, où un grand complexe balnéaire public voit le jour (fig. 60)<sup>5</sup>.

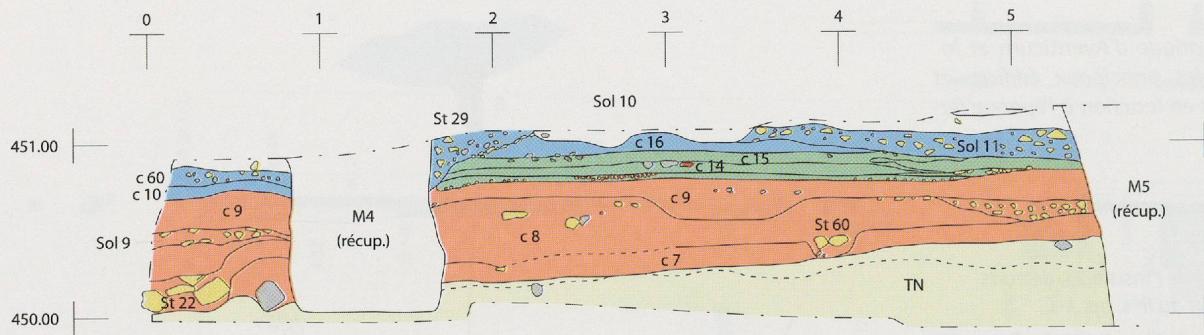
**Fig. 61**

Coupe stratigraphique dans les locaux L28 et L29. Situation: fig. 28, p. 36.

### État 1 : construction

C 7 à 9, St 60, sol 9 : niveaux constitués essentiellement de mortier de chaux, de tuileau, de graviers et de déchets de pierres taillées, ainsi que de remblais formés par le creusement des tranchées de fondations des murs.

St 22 : fossé drainant.

### État 2 : construction

Sol 10 : niveau de travail lié à la réfection des murs et des enduits muraux, constitué de déchets de taille de pierres, de mortier de chaux et de tuileau.

C 14 : dernier remblai avant la pose des sols

### État 2 : occupation

C 15 : résidus du niveau de circulation. Couche homogène de limon noirâtre, légèrement sableux, contenant des fragments de charbon et de terre cuite.

### État 3 : construction

C 10, 16, 60, sol 11 : couches correspondant au démantèlement de l'édifice précédent et à la construction des thermes de l'état 3.

St 29 : tranchée de construction du mur M4.

Trois secteurs principaux ont livré des éléments stratigraphiques significatifs en relation avec les constructions flaviennes: le secteur nord-ouest occupé précédemment par l'édifice tibérien, ainsi que les angles sud-est et nord-est de l'ilot. Au nord-ouest, la séquence stratigraphique est continue depuis l'occupation tibérienne jusqu'aux niveaux liés aux thermes du II<sup>e</sup> s. (fig. 26). Dans les locaux septentrionaux L26, L27 et L28 (fig. 59), les couches flaviennes, de très faible épaisseur, reposent sur les résidus des niveaux de circulation de l'état antérieur. Après la destruction partielle des sols, les réfections des parois, notamment des enduits peints, ont engendré la formation de niveaux de travail caractéristiques, attestés sur l'ensemble du secteur, formés de fragments de chaux, de mortier et de gravier (fig. 32, sol 15 et fig. 61, sol 10). Ceux-ci sont scellés soit par un fin remblai et les nouveaux sols (fig. 61, c. 14 et c. 15), soit directement par les nouveaux sols, dont on ne connaît pas la nature, mais qui sont matérialisés, comme à l'état précédent, par une couche organique noirâtre (fig. 32, c. 30). Les niveaux de circulation d'époque flavienne, dont les cotes minimales attestées se trouvent entre 450,80 m et 450,95 m, peuvent être restitués à l'altitude régulière de 451,00 m, soit une dizaine de centimètres au-dessus des sols de l'état tibérien.

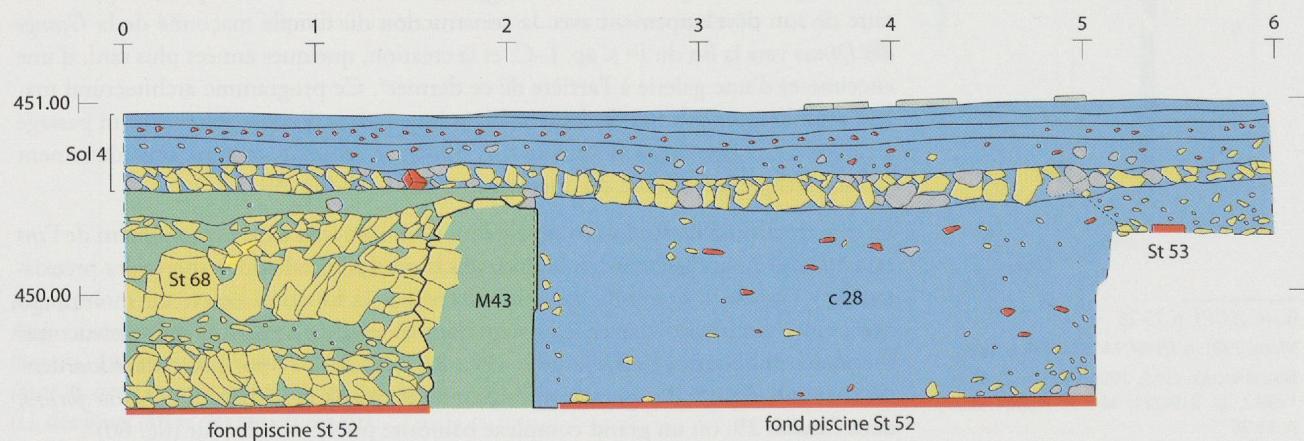
**Fig. 62**

### État 1 : construction et occupation

St 52 : fond de la piscine tibérienne en *opus spicatum*.

### État 2 : construction

St 68 : Comblement partiel de la piscine délimité par le mur M43 formant le nouveau mur oriental.

### État 3 : construction

C 28 : comblement de la piscine flavienne.

St 53 : canalisation de vidange du petit bassin St 114 du frigidarium L2.

Sol 4 : sol du frigidarium L2.

Coupe stratigraphique dans la piscine L24. Situation: fig. 28, p. 36.

Les réfections entreprises à cette époque sur la piscine apparaissent aussi clairement en stratigraphie. Un imposant comblement bloqué et délimité par une sorte de mur maçonné (St 68, M43) est installé dans la partie est de la piscine, sur le fond en *opus spicatum* (fig. 62).

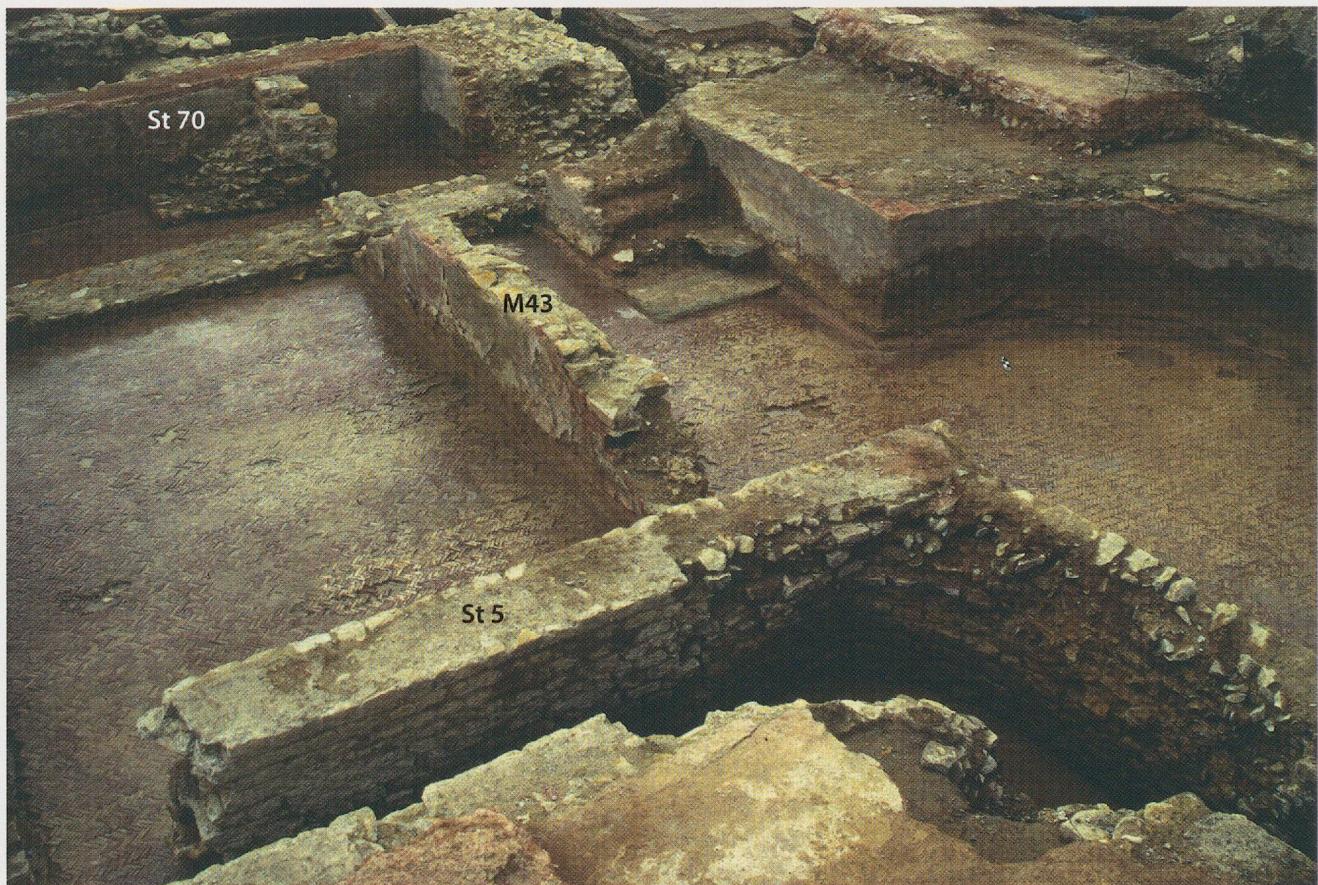
**Fig. 66**

*Vue de la piscine flavienne avec, en second plan, le mur qui désaffecte l'abside (M43) et en arrière-fond, l'escalier d'accès (St 70). Au premier plan, la canalisation des thermes du I<sup>e</sup> s. (St 5).*

Dans le bâtiment nord-ouest construit à l'époque tibérienne, les transformations les plus importantes ont été entreprises sur la piscine dont la largeur a été réduite à 8,60 m (fig. 43 et 59). Sa partie orientale, y compris l'abside, a été en effet comblée par une solide maçonnerie de pierres calcaires liées au mortier formant une sorte de plate-forme de 4,40 m de large hors-tout (fig. 62, St 68). Ce comblement, ainsi que le mur M43 qui le délimitait et qui constituait le nouveau mur oriental de la piscine,

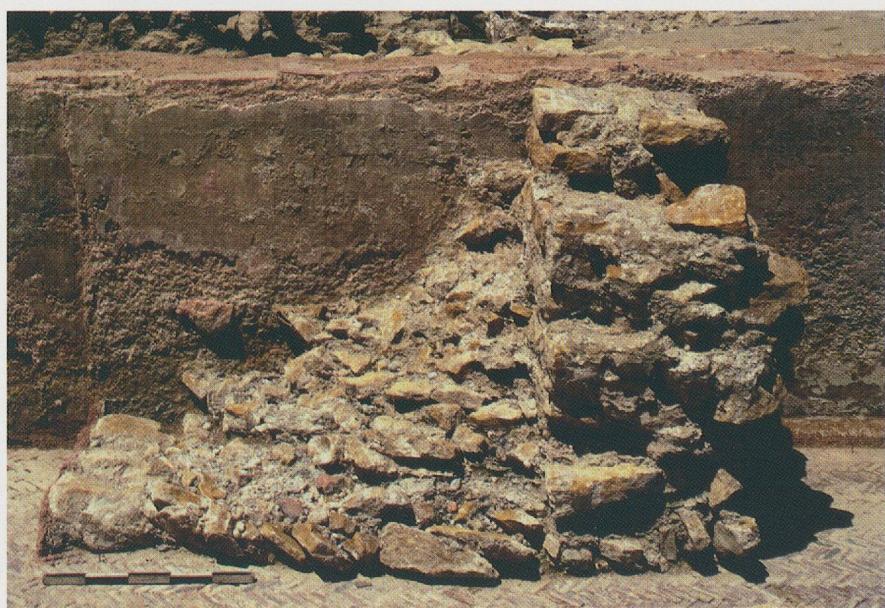
**Fig. 67**

*Vue de l'escalier de la piscine d'époque flavienne (St 70). Vue nord.*

Un nouvel escalier d'accès de 1,20 m de large (fig. 43 et 59, St 70), dont le soubassement était formé de pierres calcaires et de fragments de terre cuite liés au mortier de chaux, a été construit à l'angle nord-est du nouveau bassin (fig. 67). Des marches symétriques ont peut-être été installées également à son angle sud-est. Les vestiges conservés permettent de reconstituer un escalier de sept marches revêtues de dalles de grès, dont les dimensions étaient probablement identiques à celles des degrés tibériens (largeur: 1,20 m; profondeur: 0,55 m; épaisseur: 0,22 m; fig. 68).

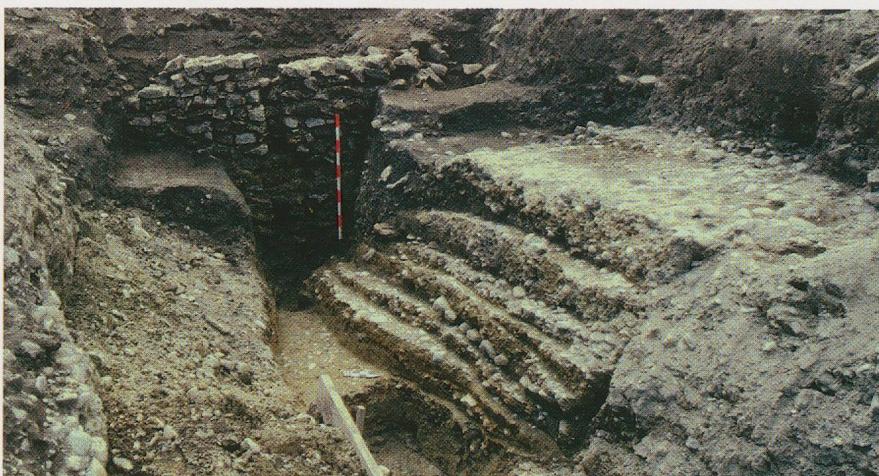
**Fig. 71**

Le piédroit est de la canalisation St 108. Vue du parement oriental portant les empreintes d'un coffrage de bois formé d'éléments verticaux et horizontaux. Sur ce large piédroit reposait le mur de façade oriental de l'insula 19. À droite, les cinq niveaux du cardo secondaire 19/20. Vue ouest.

À l'angle sud-est de l'*insula*, la canalisation St 108 forme une maçonnerie de 1,80 m de large dont la structure interne n'est pas connue. Son sommet se trouve à la cote 450,60 (fig. 63). Les sondages effectués au nord ont permis d'observer la largeur de son piédroit ouest (M98: 0,76 m) et de son canal (0,58 m environ), dont le fond n'a pu être atteint. Dans ce secteur, la canalisation St 108 est plus large puisque son piédroit est (M48), large de 1 m, forme également les fondations du mur de façade du bâtiment. Le parement est du mur M48 porte les traces de négatifs d'un coffrage de bois mis en place pour sa construction (fig. 71).
