**Artikel:** L'insula 19 à Avenches : de l'édifice tibérien aux thermes du IIe siècle  
**Autor:** Martin Pruvot, Chantal / Bossert, Martin / Bridel, Philippe  
**Kapitel:** V: État 2 : la période flavienne : premières modifications (vers 72 ap. J.-C.)  
**DOI:** <https://doi.org/10.5169/seals-835892>

## V État 2. La période flavienne: premières modifications (vers 72 ap. J.-C.)

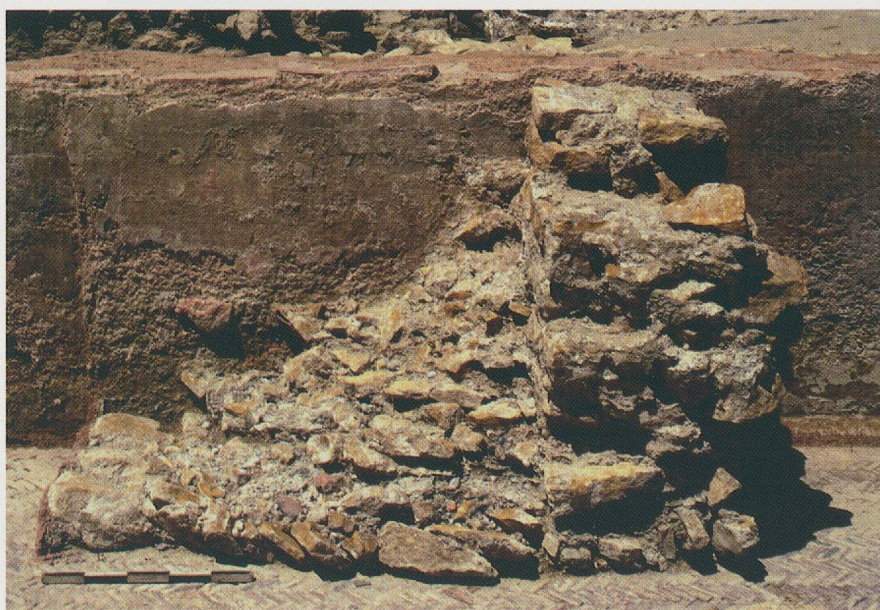
**Fig. 66**

Vue de la piscine flavienne avec, en second plan, le mur qui désaffecte l'abside (M43) et en arrière-fond, l'escalier d'accès (St 70). Au premier plan, la canalisation des thermes du II<sup>e</sup> s. (St 5).

Dans le bâtiment nord-ouest construit à l'époque tibérienne, les transformations les plus importantes ont été entreprises sur la piscine dont la largeur a été réduite à 8,60 m (fig. 43 et 59). Sa partie orientale, y compris l'abside, a été en effet comblée par une solide maçonnerie de pierres calcaires liées au mortier formant une sorte de plate-forme de 4,40 m de large hors-tout (fig. 62, St 68). Ce comblement, ainsi que le mur M43 qui le délimitait et qui constituait le nouveau mur oriental de la piscine,
