Artikel: L'insula 19 à Avenches : de l'édifice tibérien aux thermes du IIe siècle
Autor: Martin Pruvot, Chantal / Bossert, Martin / Bridel, Philippe
Kapitel: VI: État 3 : le complexe thermal du IIe s. (vers 135/137 ap. J.-C.)
DOI: <https://doi.org/10.5169/seals-835892>

VI État 3. Le complexe thermal du II^e s. (vers 135/137 ap. J.-C.)

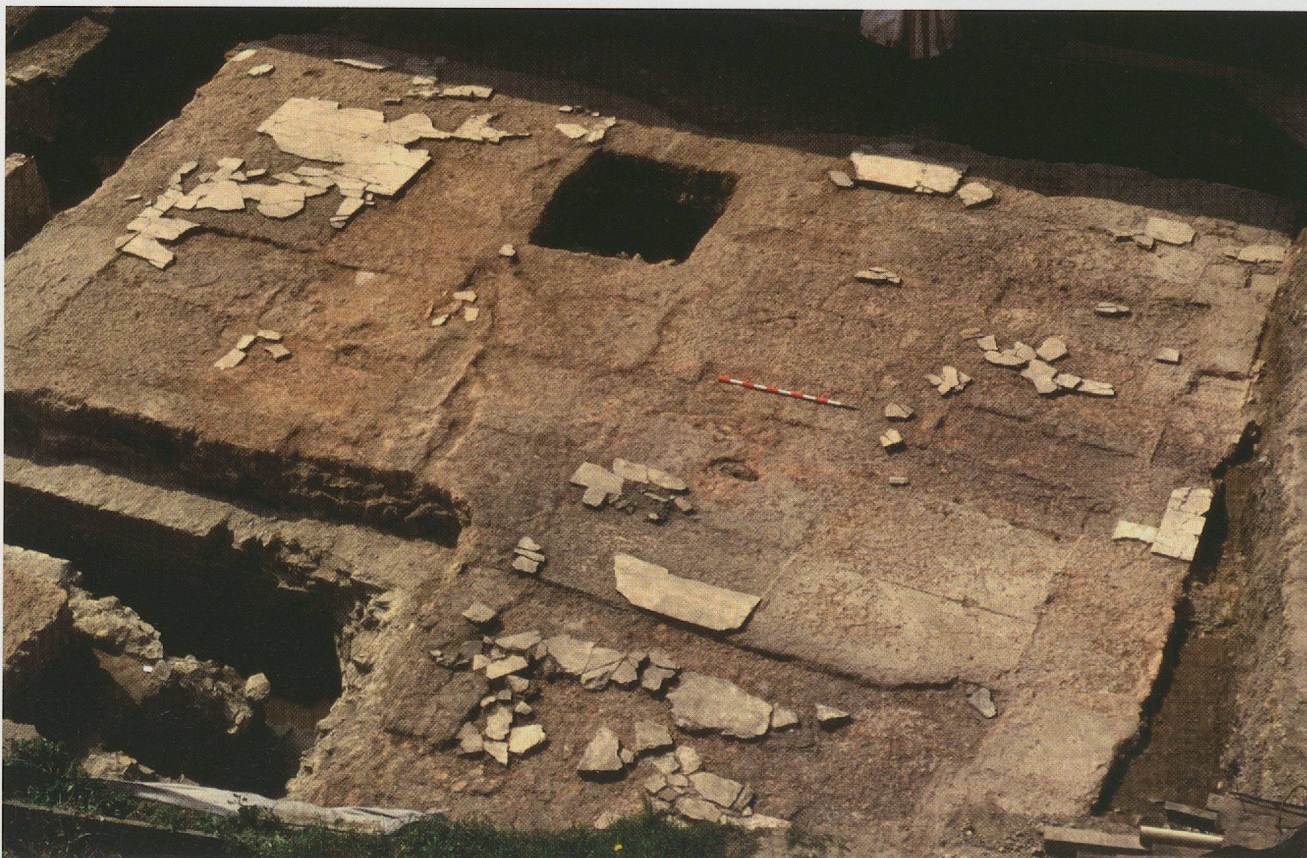
Fig. 94

Les vestiges du soubassement et de la paroi est du petit bassin St 114 situé à l'angle nord-ouest du frigidarium L2. Vue est.

Deux petits bassins, St 114 et St 115, sont situés aux angles nord-ouest et sud-ouest de la salle (fig. 76). Seule la paroi orientale du premier est préservée (fig. 94), alors que le second est en bon état de conservation (fig. 95). Ces deux petits bassins de 1,5 m de long et de 0,85 m de large sont relativement profonds (0,76 m). Ils sont aménagés à l'intérieur de deux larges maçonneries (M75 et M76) qui forment des sortes d'exèdres aux extrémités nord et sud du mur M8. Les parois orientales, du côté du *frigidarium*, sont formées de fragments de *tegulae* liés au mortier de tuileau, alors que les trois autres parois et le fond sont constitués par les maçonneries M75 et M76 (fig. 96). Elles sont munies d'un orifice quadrangulaire (12 x 8 cm) à leur base, permettant l'évacuation de l'eau dans les canalisations St 53 et St 116 (fig. 94 et 95)¹³. L'intérieur est enduit de mortier de tuileau dont la surface est lissée avec soin. Des placages de calcaire complétaient peut-être leur ornement. Un très bref compte-rendu des fouilles de 1964/1965, ainsi que deux photographies laissent supposer que les dimensions du petit bassin sud (St 115) ont été réduites à une période indéterminée, à moins qu'il ne s'agisse d'une marche facilitant son accès (fig. 95)¹⁴.

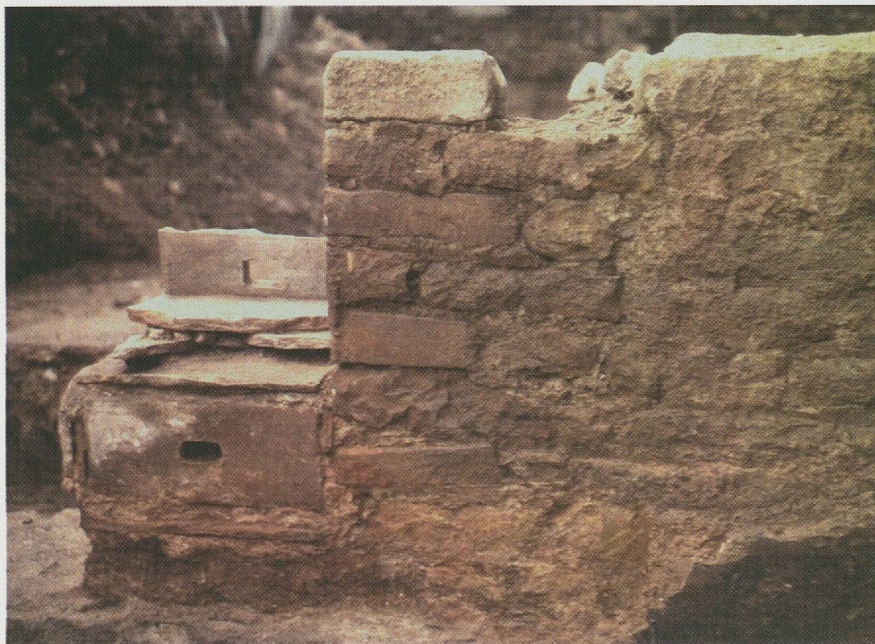
Fig. 105
Les fonds des hypocaustes de la salle L32 (à l'arrière-plan) et du caldarium L33, en cours de dégagement. Vue ouest.

Lors des travaux de réfection de l'hypocauste, l'*area* a été conservée, alors que le réseau de pilettes a été entièrement refait (fig. 105). Décalés d'une vingtaine de centimètres par rapport aux précédents, les nouveaux carreaux de terre cuite présentent les mêmes dimensions et le même espacement. Le long du mur M59, les pilettes sont doubles sur une rangée. Le passage pour l'air chaud dans le mur M59 a été comblé à l'aide de *tubuli* (fig. 106) et un nouvel enduit de tuileau a été appliqué contre les parois, recouvrant ainsi le bouchon maçonné. Bien que le fond de l'hypocauste soit aménagé une vingtaine de centimètres plus bas que ceux des autres chauffages (fig. 90, sol 27), le sol de marche devait se trouver au même niveau que dans les autres salles, soit à la cote moyenne de 451,20.
