Artikel: L'insula 19 à Avenches : de l'édifice tibérien aux thermes du IIe siècle
Autor: Martin Pruvot, Chantal / Bossert, Martin / Bridel, Philippe
Kapitel: VI: État 3 : le complexe thermal du IIe s. (vers 135/137 ap. J.-C.)
DOI: <https://doi.org/10.5169/seals-835892>

VI État 3. Le complexe thermal du II^e s. (vers 135/137 ap. J.-C.)

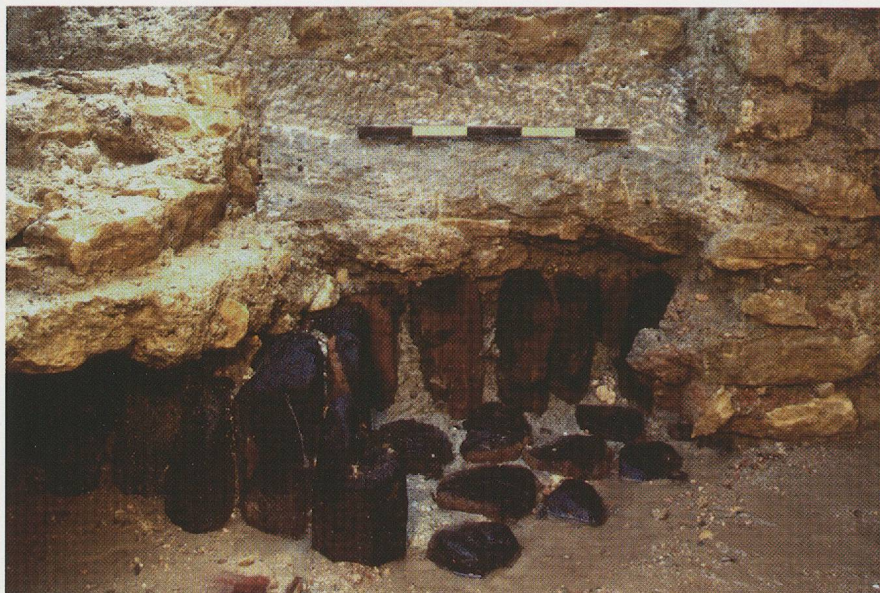
Fig. 77

Pilotis de chêne implantés sous les fondations de la galerie de service souterraine L50 (M11).

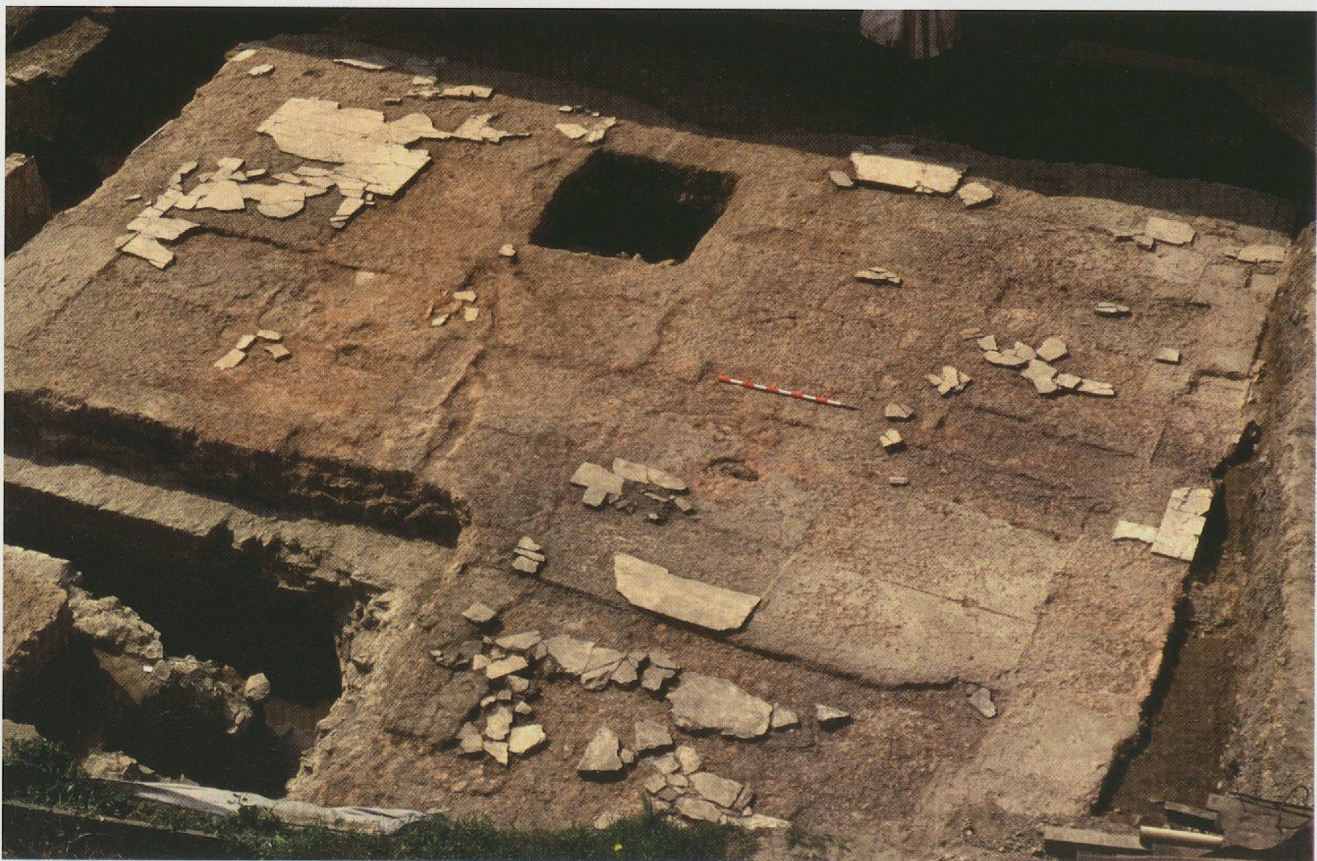
Fig. 94

Les vestiges du soubassement et de la paroi est du petit bassin St 114 situé à l'angle nord-ouest du frigidarium L2. Vue est.

Deux petits bassins, St 114 et St 115, sont situés aux angles nord-ouest et sud-ouest de la salle (fig. 76). Seule la paroi orientale du premier est préservée (fig. 94), alors que le second est en bon état de conservation (fig. 95). Ces deux petits bassins de 1,5 m de long et de 0,85 m de large sont relativement profonds (0,76 m). Ils sont aménagés à l'intérieur de deux larges maçonneries (M75 et M76) qui forment des sortes d'exèdres aux extrémités nord et sud du mur M8. Les parois orientales, du côté du *frigidarium*, sont formées de fragments de *tegulae* liés au mortier de tuileau, alors que les trois autres parois et le fond sont constitués par les maçonneries M75 et M76 (fig. 96). Elles sont munies d'un orifice quadrangulaire (12 x 8 cm) à leur base, permettant l'évacuation de l'eau dans les canalisations St 53 et St 116 (fig. 94 et 95)¹³. L'intérieur est enduit de mortier de tuileau dont la surface est lissée avec soin. Des placages de calcaire complétaient peut-être leur ornement. Un très bref compte-rendu des fouilles de 1964/1965, ainsi que deux photographies laissent supposer que les dimensions du petit bassin sud (St 115) ont été réduites à une période indéterminée, à moins qu'il ne s'agisse d'une marche facilitant son accès (fig. 95)¹⁴.
