Zeitschrift: Cahiers d'archéologie romande
Herausgeber: Bibliothèque Historique Vaudoise
Band: 104 (2006)

Vicissitudes du patrimoine funéraire. Du déplacement à la destruction

Claire Huguenin

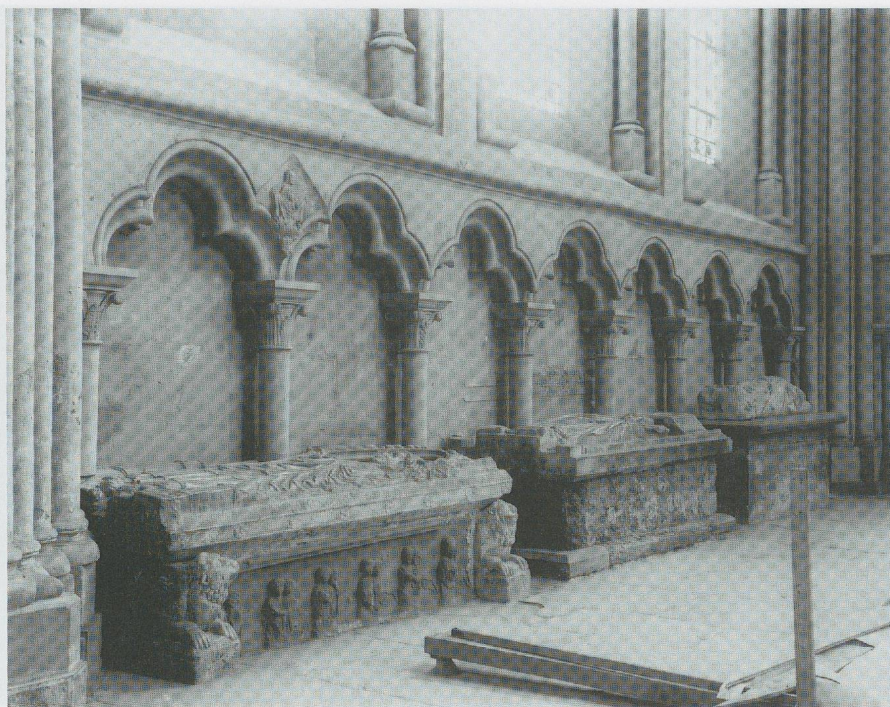
Fig. 28. Les trois gisants d'évêque (n^{os} 3,4 et 7) au pied de la paroi, bras sud du transept. Photographie F. Boissonnas, avant 1898.

Trois gisants sont actuellement présentés au pied du bras sud du transept, dans une position attestée du XVIII^e siècle (cf. planche 1) au début des fouilles de 1909⁹ (fig. 28).

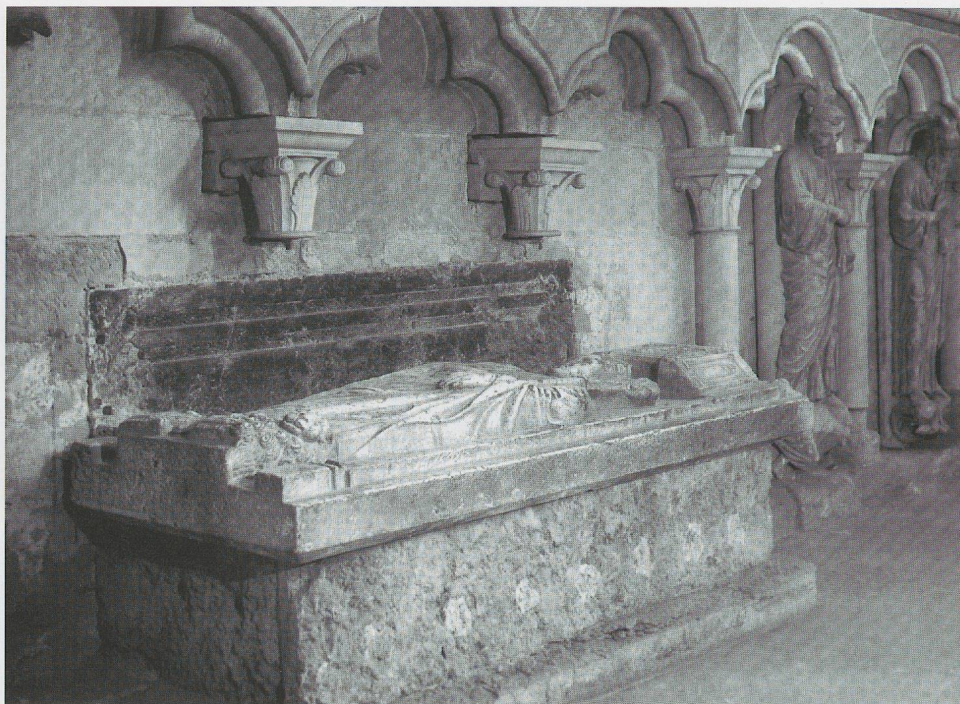
Fig. 30. Gisant d'évêque (n° 4), dans le bras sud du transept. La sculpture du milieu, maintenue en place, a été flanquée dès 1927 de quelques statues colonnes originales du portail peint. Etat vers 1950.

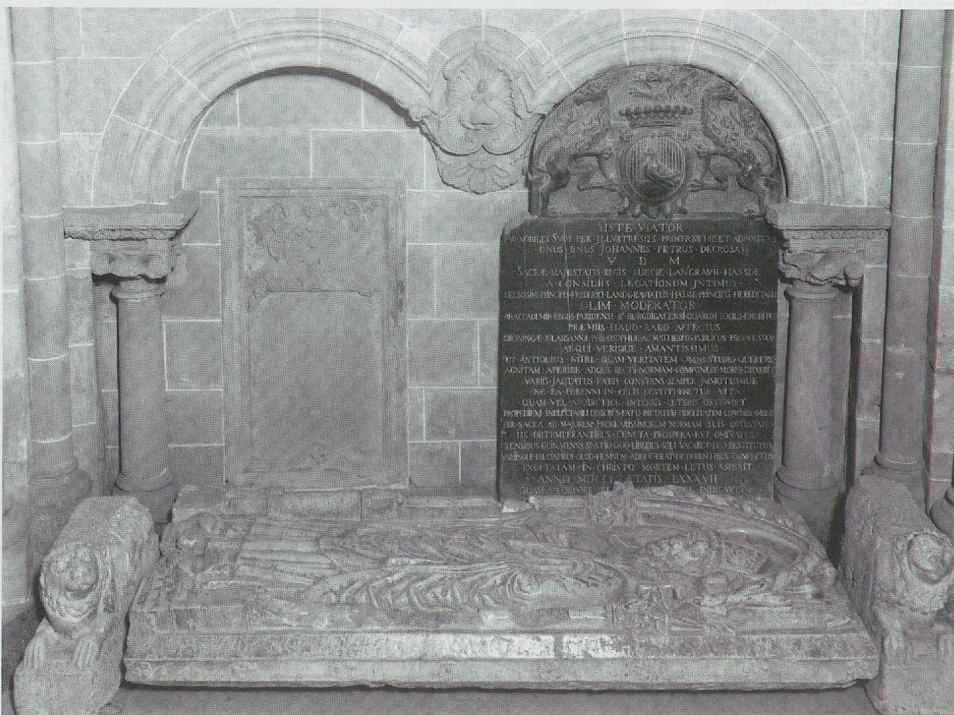
Fig. 31. Gisant d'évêque (n° 3), flanqué de deux lions (n° 3 bis), transféré au pied des monuments funéraires de David-Emmanuel Steiger et de Jean-Pierre de Crousaz, déambulateur, travée e. Etat vers 1930.

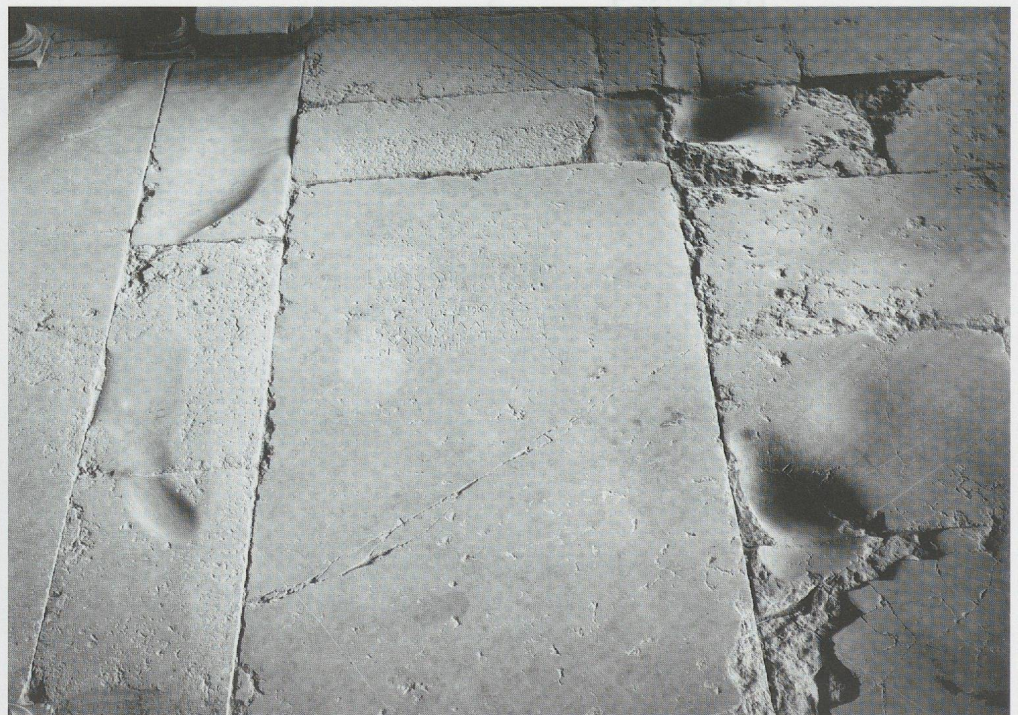
Fig. 33. Rond-point du chœur. Dalle funéraire d'Etienne de Loys (n° 22), vers l'emplacement de l'ancien maître-autel. Photographie [Paul Vionnet], vers 1909.

semble avoir connu une destinée plus aimable. En effet, en 1818, la dalle d'Etienne de Loys fut disposée au milieu du chœur près de l'emplacement de l'ancien maître-autel, après avoir été rognée sur les bords³⁰. Les fouilles de 1910 démontrèrent qu'elle ne signalait aucune sépulture³¹. Cette pièce provient certainement de la chapelle privée des de Loys, utilisée par la famille jusqu'en 1795³² et située dans la zone au cœur de la tourmente, l'ancien bâtiment capitulaire. Son transfert paraît lié aux travaux d'isolement de la cathédrale et de création d'un espace public³³ qui donnèrent lieu à force « charrois de pierailles »³⁴. Parmi les décombres destinés au rebut, la dalle de Loys aura retenu l'attention par la qualité de son matériau et la présence d'armoiries, puis traitée avec bienveillance (fig. 33).

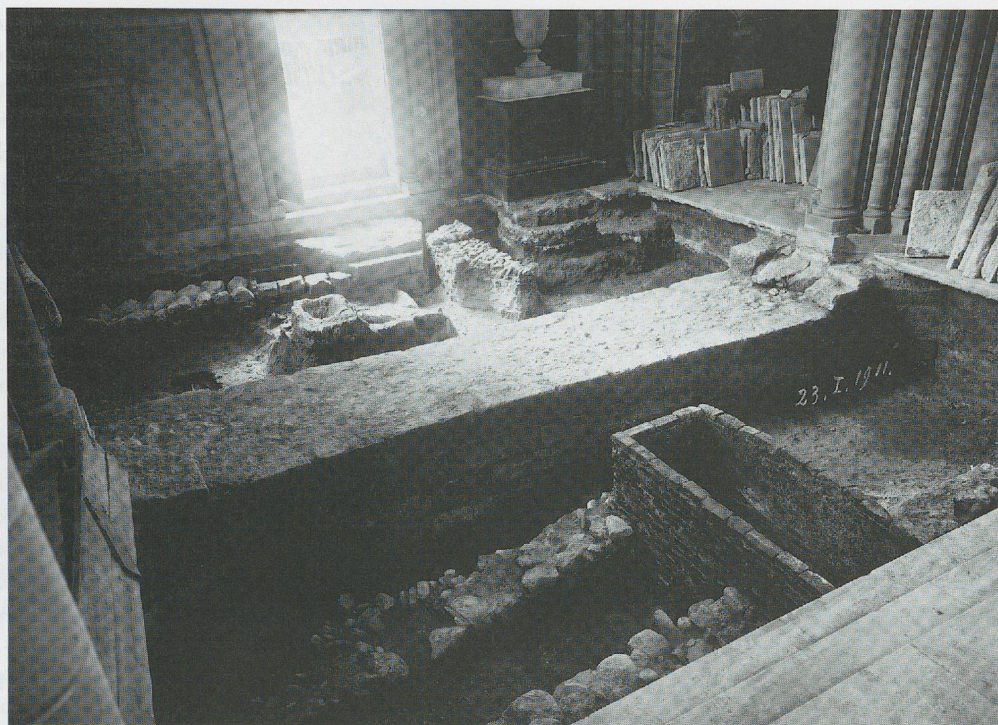
Fig. 34. Fouilles à l'intérieur du bras nord du transept, en direction du nord, 23 janvier 1911.

Au premier plan, la tombe en briques de la comtesse de Walmoden; à l'arrière-plan, son monument (n° 41), actuellement en partie au cimetière du Bois-de-Vaux.

ment d'origine que la dalle qui, comme allaient le révéler les fouilles de 1911, recouvrait la sépulture (fig. 34). Le reste prit place dans la partie orientale du bras nord du transept³⁹.

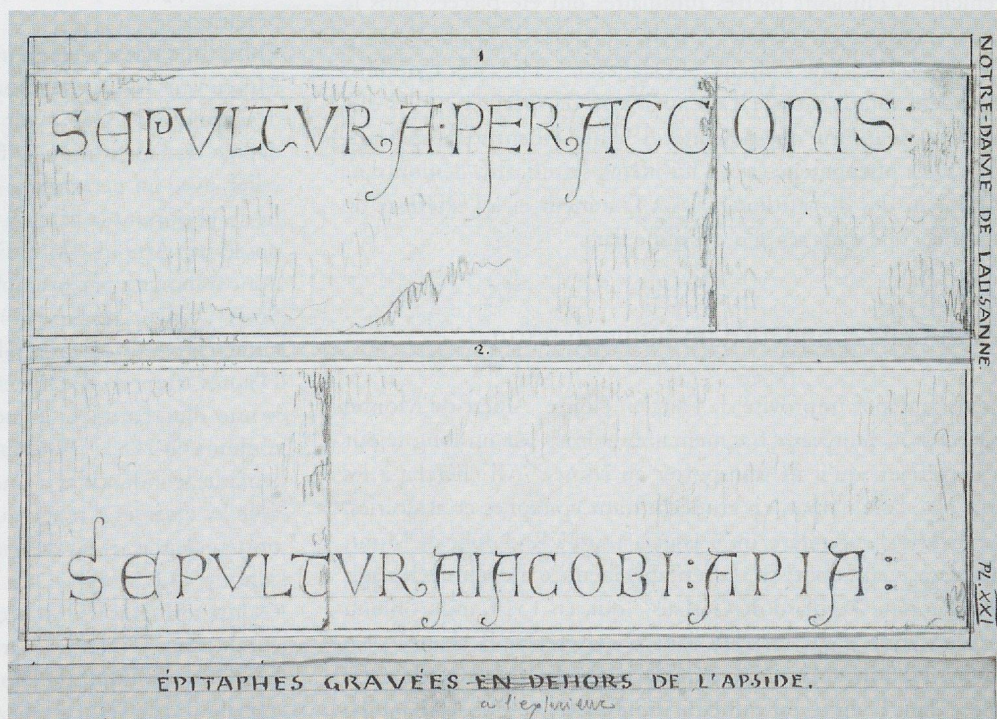
Fig. 35. Jean-Daniel Blavignac, *Épithaphes gravés en dehors de l'apside*, planche XXI, mine de plomb, peu avant 1850.

Fig. 36. Jean-Daniel Blavignac, *Inscriptions gravées en dehors de l'abside*, planche XIX, mine de plomb, peu avant 1850.

TURA PETRI DE CHESEAX», «SEPULTURA PERACCONIS», «SEPULTURA IACOBI APIA», «EMMA», enfin celle d'Amadeus Miles – toujours en place⁴² (fig. 35 et 36). Le témoignage de Gaullieur, quelque peu postérieur, diverge légèrement. «Plusieurs pierres tumulaires ont été placées dans le mur extérieur du chœur. On lit: Sepultura Jacobi Apia – Sepultura Peraeonis – Spult. F. Deghessaz – Hic jacet Dominus Amadeus miles, etc.»⁴³ Il est aussi vain de spéculer sur les différences de lecture que de tenter d'établir l'identité des personnages. Le phénomène est en lui-même significatif, démontrant l'ampleur des disparitions, tant à l'intérieur et à l'extérieur de l'édifice, que dans ses abords immédiats.

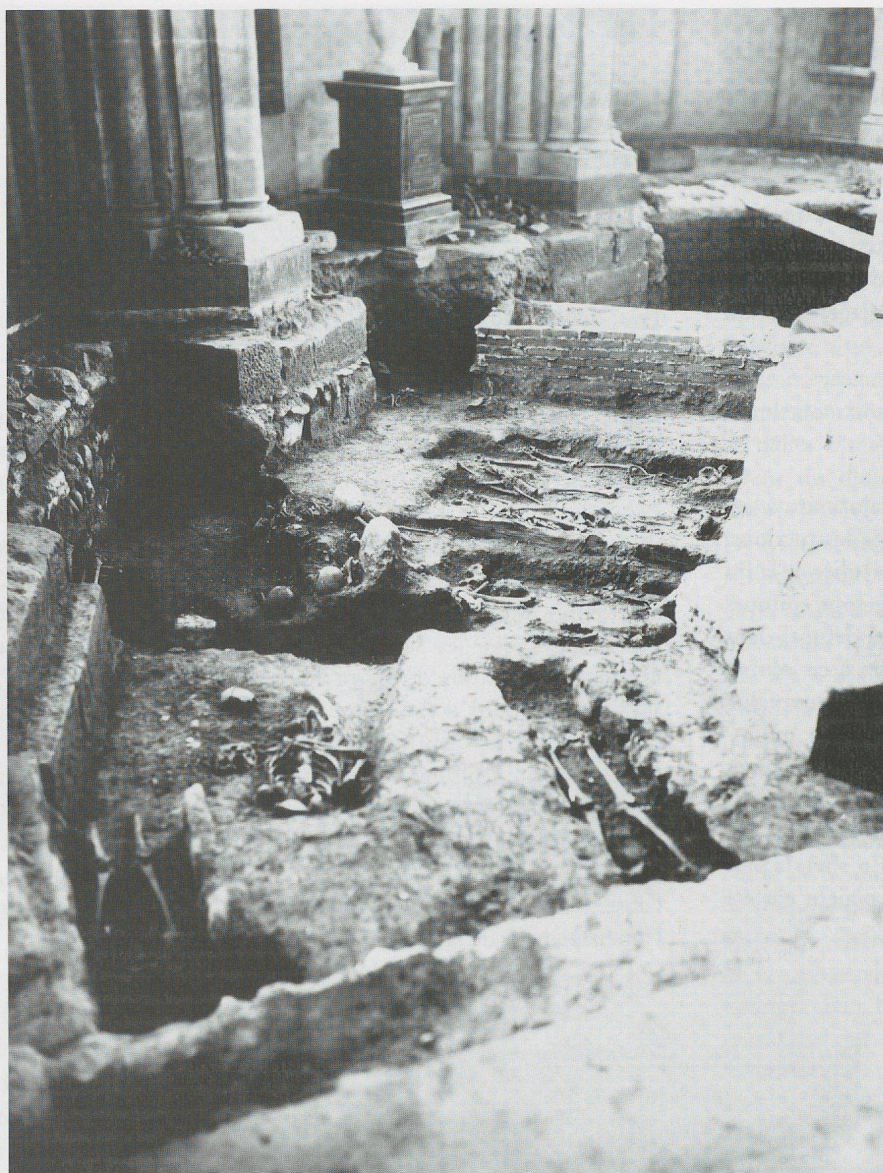
Fig. 38. Fouilles du déambulatoire, avec le monument Courlande (n° 40) et une grande tombe en briques, vraisemblablement celle d'Abraham Clavel de Brenles, dont Vuillermet condamna la démolition.

ces mêmes principes très discutables d'exploration que furent démolies les importantes fondations du maître-autel. En vidant ainsi le déambulatoire, M. Bron espérait découvrir les fondations des cathédrales primitives, ce qui peut expliquer son désir de voir bien clairement les choses (fig. 38).⁶⁴

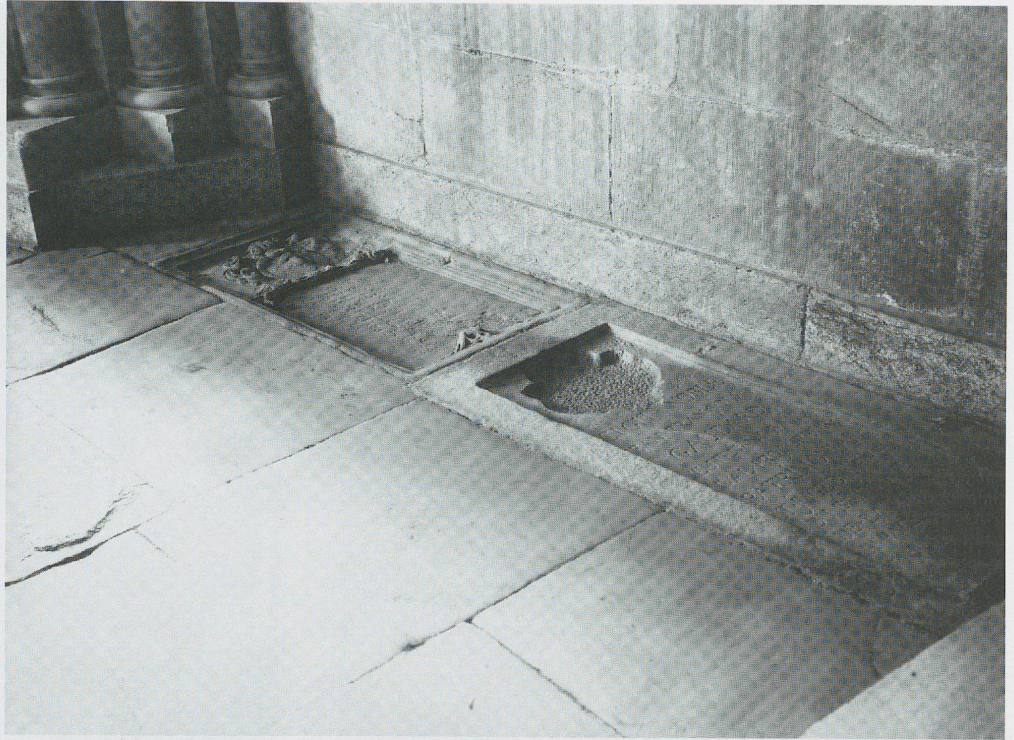
Fig. 39. Dalles funéraires de Jean-François Gaudard (n° 27) et de David-Emmanuel Steiger (n° 28), insérées dans le sol du déambulatoire, travée g.

Depuis 1912, scellées dans le mur de la travée e (Steiger) et de la travée g (Gaudard).
Etat vers 1900.

Jusqu'en 1909, six pierres tombales bernoises étaient insérées dans le dallage du déambulatoire, à leur emplacement d'origine sans doute. En 1912, il fut décidé de les dresser par mesure de protection, selon une pratique courante à l'époque⁶⁵. Elles furent scellées aux murs gouttereaux voisins. Tel est le cas de quatre dalles situées dans la partie méridionale : celles de Jean-François Gaudard († 1662)⁶⁶, de Jacob de Greyerz († 1635)⁶⁷, des Nobles de Goumoëns⁶⁸ et de David-Emmanuel Steiger († 1704)⁶⁹ (fig. 39).

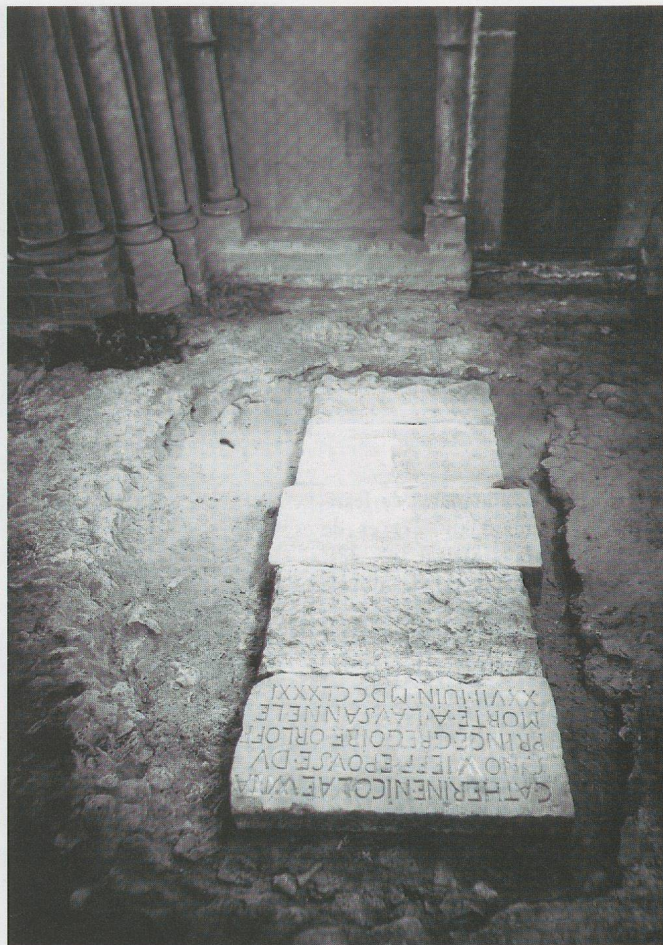
Fig. 42. Chapelle de la Vierge, dalles recouvrant la sépulture de Catherine Orlow, mises au jour le 7 janvier 1910 selon le *Journal*; la tombe était disposée devant le monument.

Le monument Orlow, situé dans la chapelle de la Vierge, fut déplacé en janvier 1910⁷⁵, pour donner accès à la sépulture ménagée dans le sous-sol (fig. 41 et 42). Il fut transporté deux ans plus tard dans le bras nord du transept, lors du réaménagement de la sacristie « dont il encombrait l'entrée »⁷⁶. Le monument Davel dut alors être surélevé. Cette cohabitation ne fut pas jugée harmonieuse, car, dans les années 1980, ce dernier fut relégué sur la paroi ouest du même transept⁷⁷.

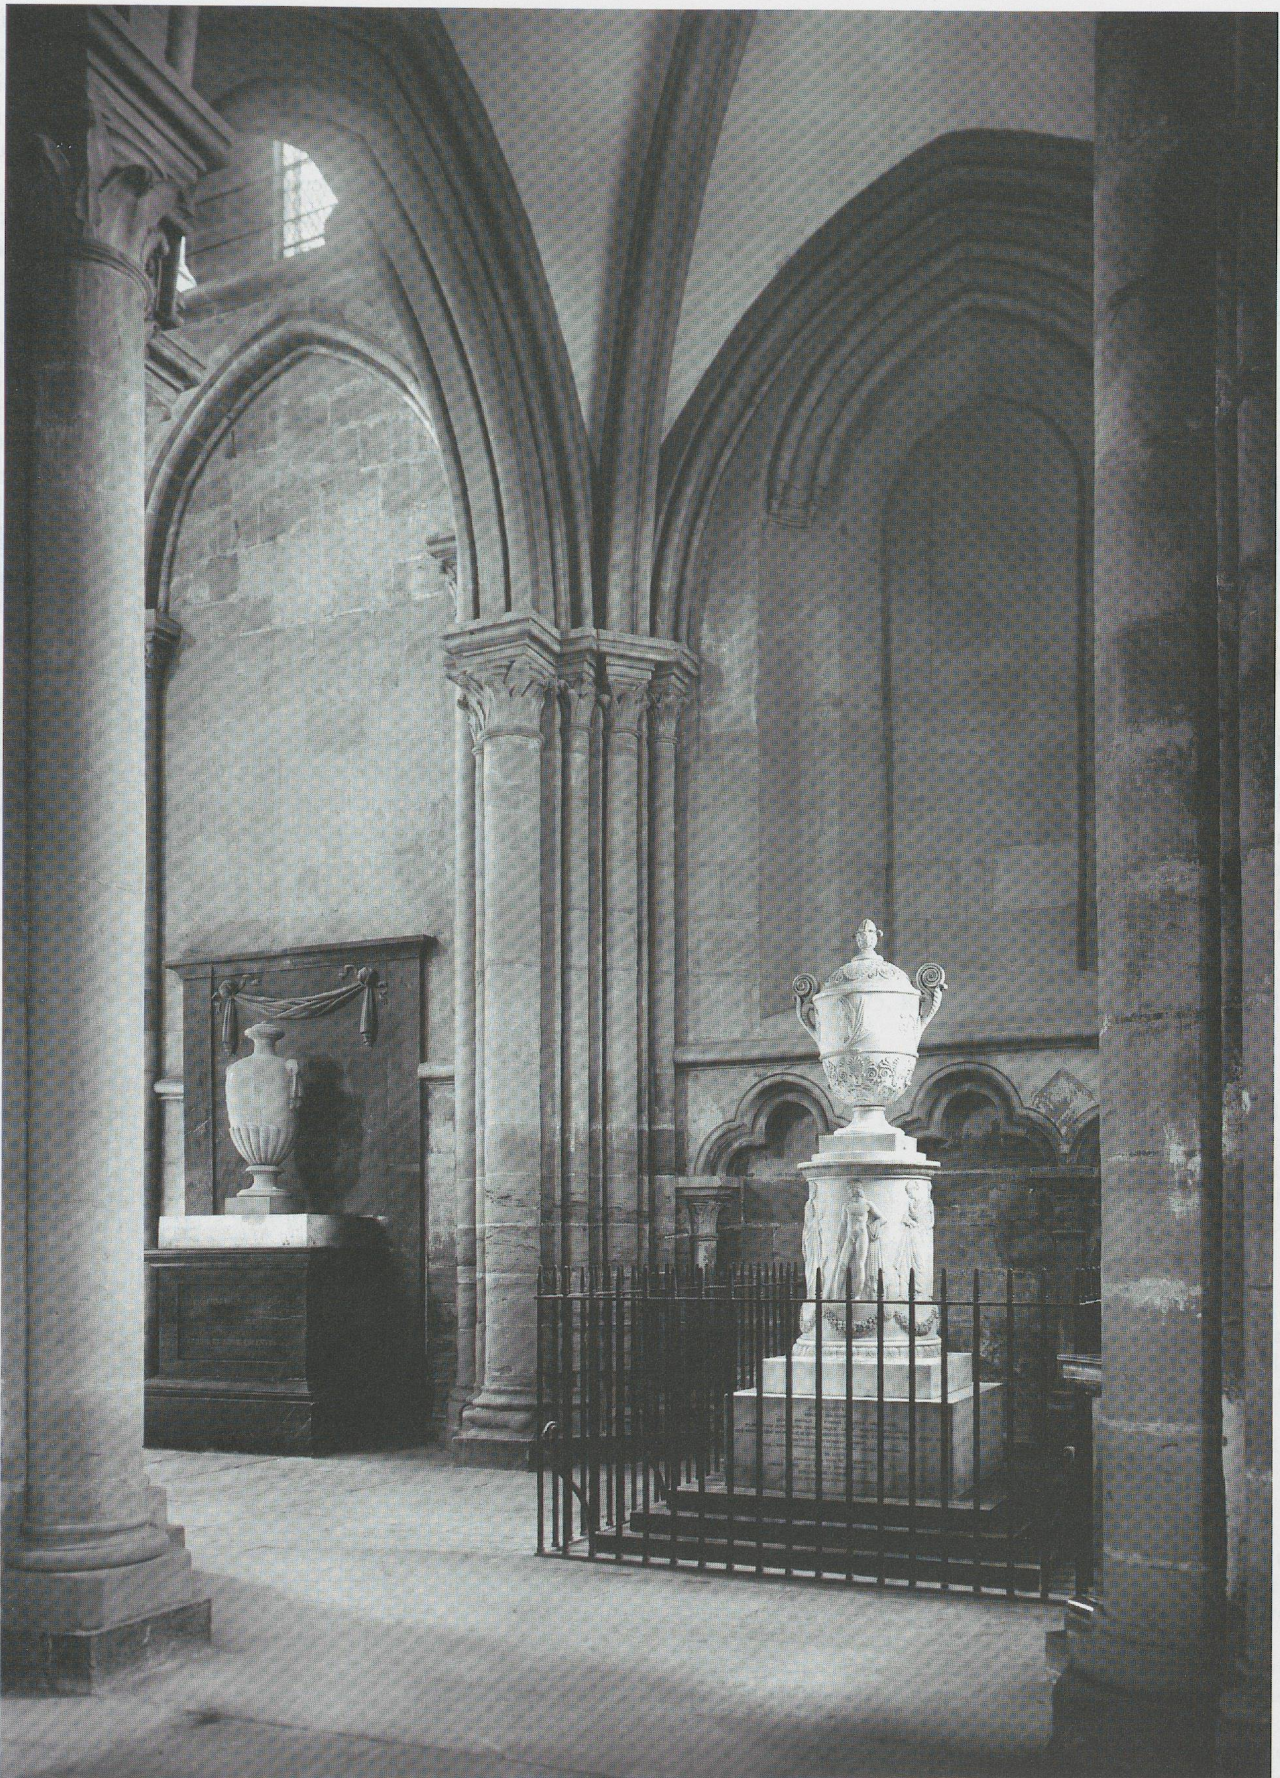
Fig. 43. Vue en direction du bras nord du transept, avec les monuments Canning (n° 47) et Walmoden (n° 41).
Etat avant 1909.

Trois monuments à urne – Walmoden, Courlande et Canning – firent un séjour provisoire ou prolongé au cimetière du Bois-de-Vaux. Seul le dernier était encore à son emplacement primitif lorsque décision fut prise, en 1966, de les transporter hors les murs (fig. 43).
