## II Das Areal vor dem Bau des Theaters

## II.1 Die vortheaterzeitlichen Befunde

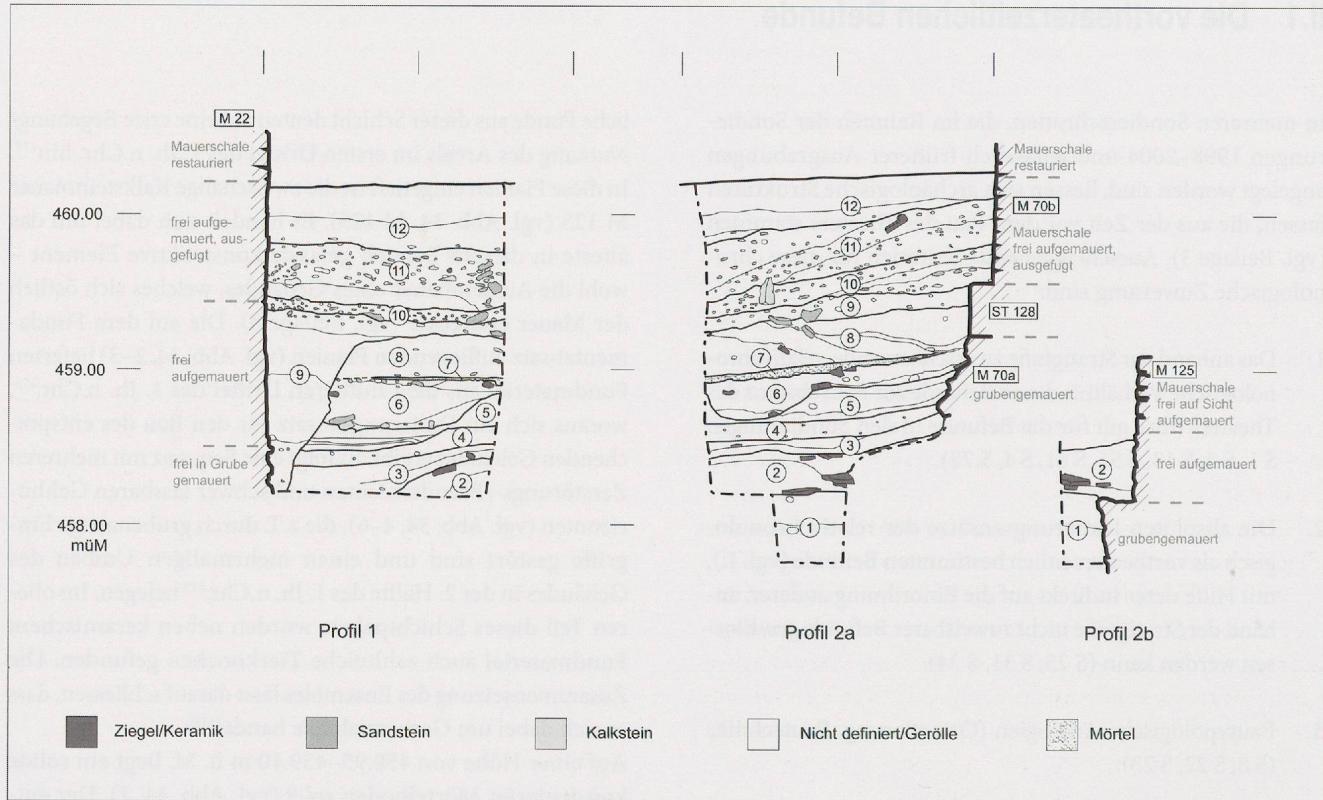
Abb. 34 S 61. Profile 1 und 2 (vgl. Tab. 1; Beilage 2). 1:50.

Phase	Nr.	Beschreibung	Position	FK-Nr.	Datierungsvorschlag
Neuzeit/Moderne	12	neuzeitlich/moderne Deckschichten			neuzeitlich/modern
Auflassung des Gebäudes	11	Stark durchmischte Schicht mit Mörtelresten, einz. Sandstein- und Kalksteinbruchstücken; Abbruchschicht	c. 258	03/13011	3. Jh. n.Chr. bis neuzeitlich
Umbau (M 70 b?); Befestigung	10	Sandsteinsplitter und -Abschläge, z. T. Mörtelreste, stellenweise kompaktiert/verbacken; Werkschichten?/Abbruchhorizonte?	c. 279; sol 29	03/13011	3. Jh. n.Chr.
Bau M 22, M 70 a, ST 128	9	Fundamentgraben M 22; Horizont mit Sandsteinsplitter und -abschlägen; Bauhorizont	ST 125; c. 260	03/13012; 03/13015; 03/13019	Beginn 2. Jh. n.Chr.
Abbruch vortheaterzeitliche Bauten; Vorbereitung Bauplatz Theater	8	Sandig durchmisch, mit wenig Holzkohlesplitter, einz. Ziegelfragmente, wenig Mörtelreste; Planie	c. 259; c. 264	03/13013; 03/13014	Beginn 2. Jh. n.Chr.
Jüngere vortheaterzeitliche Bauten	7	Mörtelboden, teilweise zerstört	sol 30

6	Lehmig durchmisch, mit Mörtelresten, Holzkohle; Planie	c. 267; ST 121; ST 122	03/13016; 03/13017; 03/13018	
	5	Lehmige durchmisch, Holzkohlesplitter; Planie, Gehhorizonte (?)	c. 268; c. 269	03/13020; 03/13021	3. Drittel 1. Jh. n.Chr. bis Ende 1. Jh./Beginn 2. Jh. n.Chr.
	4	Hellbeiger Lehm, kleine Wandverputzstücke; ausplanierte Lehmwand	c. 270		
Ältere vortheaterzeitliche Bauten	3	Lehmig-sandig durchmisch; Planie	c. 271	03/13022	
	2	Sandig-lehmig durchmisch, Ziegelfragmente; Planie	c. 274; c. 276	03/13023; 03/13024	2. Drittel 1. Jh. n.Chr.
Erste Siedlungsaktivitäten	1	Sandig, einzelne Holzkohle- und Ziegelsplitter; Planie	c. 280; c. 281	03/13025	1. Drittel 1. Jh. n.Chr.

Auf einer Höhe von 458.95–459.10 m ü. M. liegt ein solide konstruierter Mörtelboden sol 9 (vgl. Abb. 34, 7). Der entsprechende Boden ist auch in Sondage S 13 ausserhalb der Umfassungsmauer M 11 nachgewiesen. Dort liegt die OK auf 458.60 m ü. M. Der Niveaunterschied in S 13 und S 61 erklärt sich wohl mit ungleichmässigen Schichtsenkungen und -kompaktierungen, die im Schichtverlauf in S 61 deutlich erkennbar sind (vgl. Abb. 34). Der Anschluss von sol 9 an Mauer M 125 konnte bei der Freilegung nicht mehr dokumentiert werden, da die Mauer bis auf Höhe des Mörtelbodens resp. stellenweise tiefer abgebrochen war<sup>181</sup>. Der in S 13 dokumentierte, parallel zu Mauer M 125 verlaufende, geradlinige Abschluss an der Ostseite von sol 9 sowie die dort beobachtete Reihe aus Steinen weisen auf eine östliche Begrenzung des Raums durch eine Holz-/Lehmwand M 14 hin (vgl. Beilage 3; Abb. 36). Aufgrund der Parallelität dieses östlichen Abschlusses zur Mauer M 125 kann trotz des fehlenden archäologischen Beweises wohl angenommen werden, dass letztere die westliche Begrenzung des Raumes bildete. Östlich der Holz-/Lehmwand M 14 liegt, ungefähr auf gleicher Höhe wie der Mörtelboden sol 9 ein horizontal ausnivellierter Lehmboden, welcher vermutlich zu einem östlich anschliessenden, überdachten Raum gehörte. Eine

worden<sup>183</sup> (vgl. Abb. 34, 8). Sowohl die Stratigrafie in S 13 als auch jene in S 61, wo die Zerstörungsplanien direkt auf dem Mörtelboden sol 9 aufliegen, lassen es wahrscheinlich erscheinen, dass dies intentionell geschah und nicht im Zuge eines langsamem Zerstörungsprozesses. Anlass zu dieser gezielten Zerstörung gab mit grosser Wahrscheinlichkeit die Vorbereitung des Bauplatzes im Hinblick auf den Bau des Theaters<sup>184</sup>.

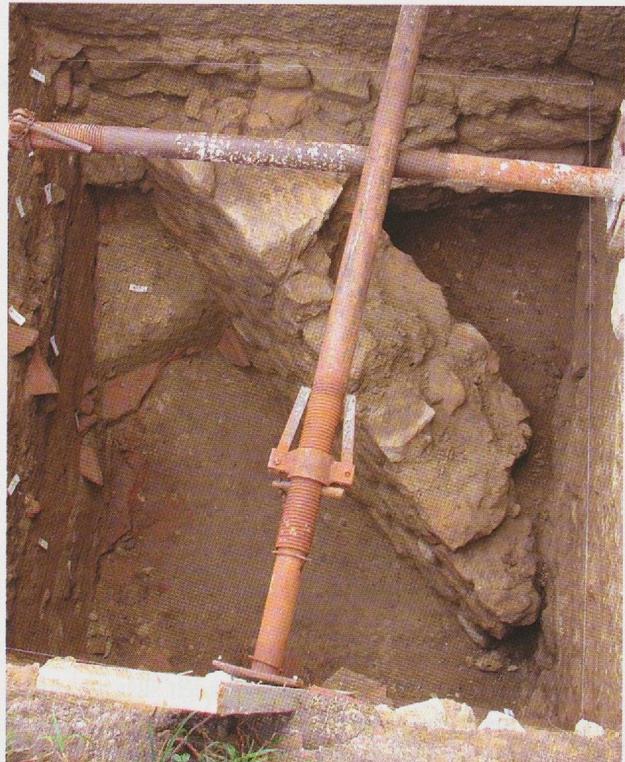
**Abb. 35** S 61. Vortheaterzeitliche Mauer M 125, rechts im Bild die innere Umfassungsmauer des Theaters M 22, oben M 70.

Im Bereich der Sondierungen S 13 und S 61 liessen sich die Überreste eines mehrphasigen, vortheaterzeitlichen Gebäudes mit der zugehörigen, vortheaterzeitlichen Schichtsequenz fassen. Die chronologische Zuweisung ergibt sich aus der stratigrafischen Situation in S 61, wo die zum entsprechenden Gebäude gehörige Schichtsequenz durch den Fundamentgraben der inneren Umfassungsmauer des Theaters M 22 durchschlagen wird (vgl. Abb. 34, 9). Ebenso deutlich ist der Befund in S 13. Dort wird der zum fraglichen Gebäude gehörige Mörtelboden sol 9 von der Umfassungsmauer M 11 durchschlagen (vgl. Abb. 35).

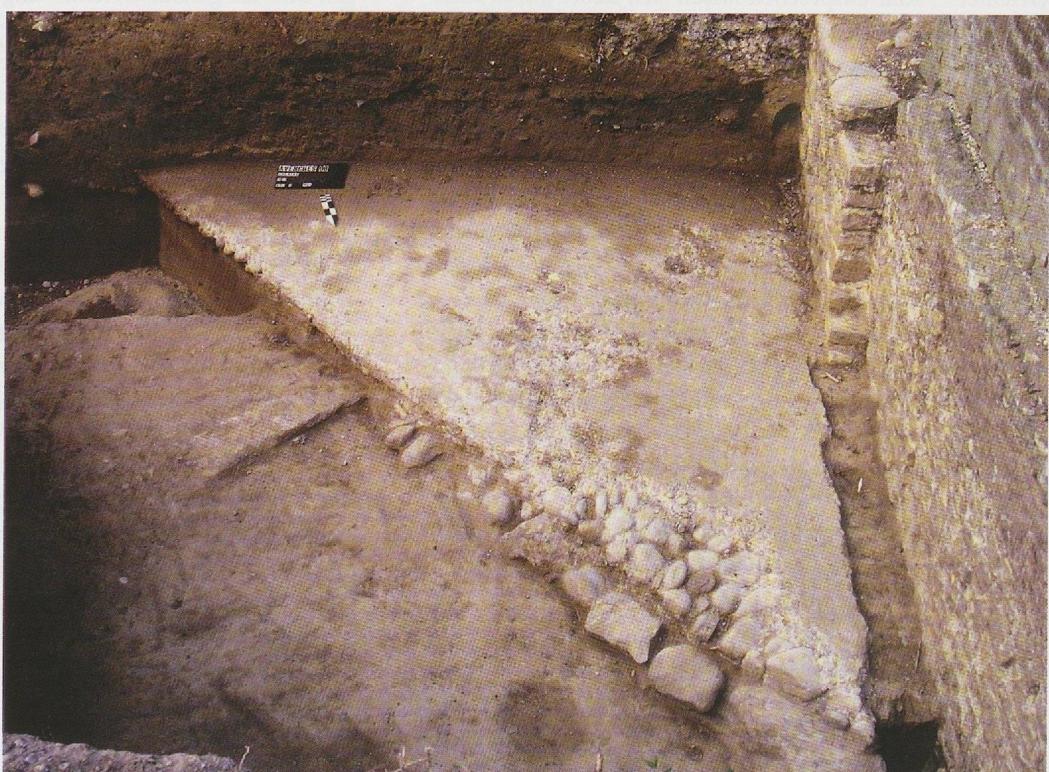
**Abb. 36** S 13. Vortheaterzeitlicher Mörtelboden sol 9, welcher von der Umfassungsmauer des Theaters M 11 (rechts im Bild) durchschlagen wird.

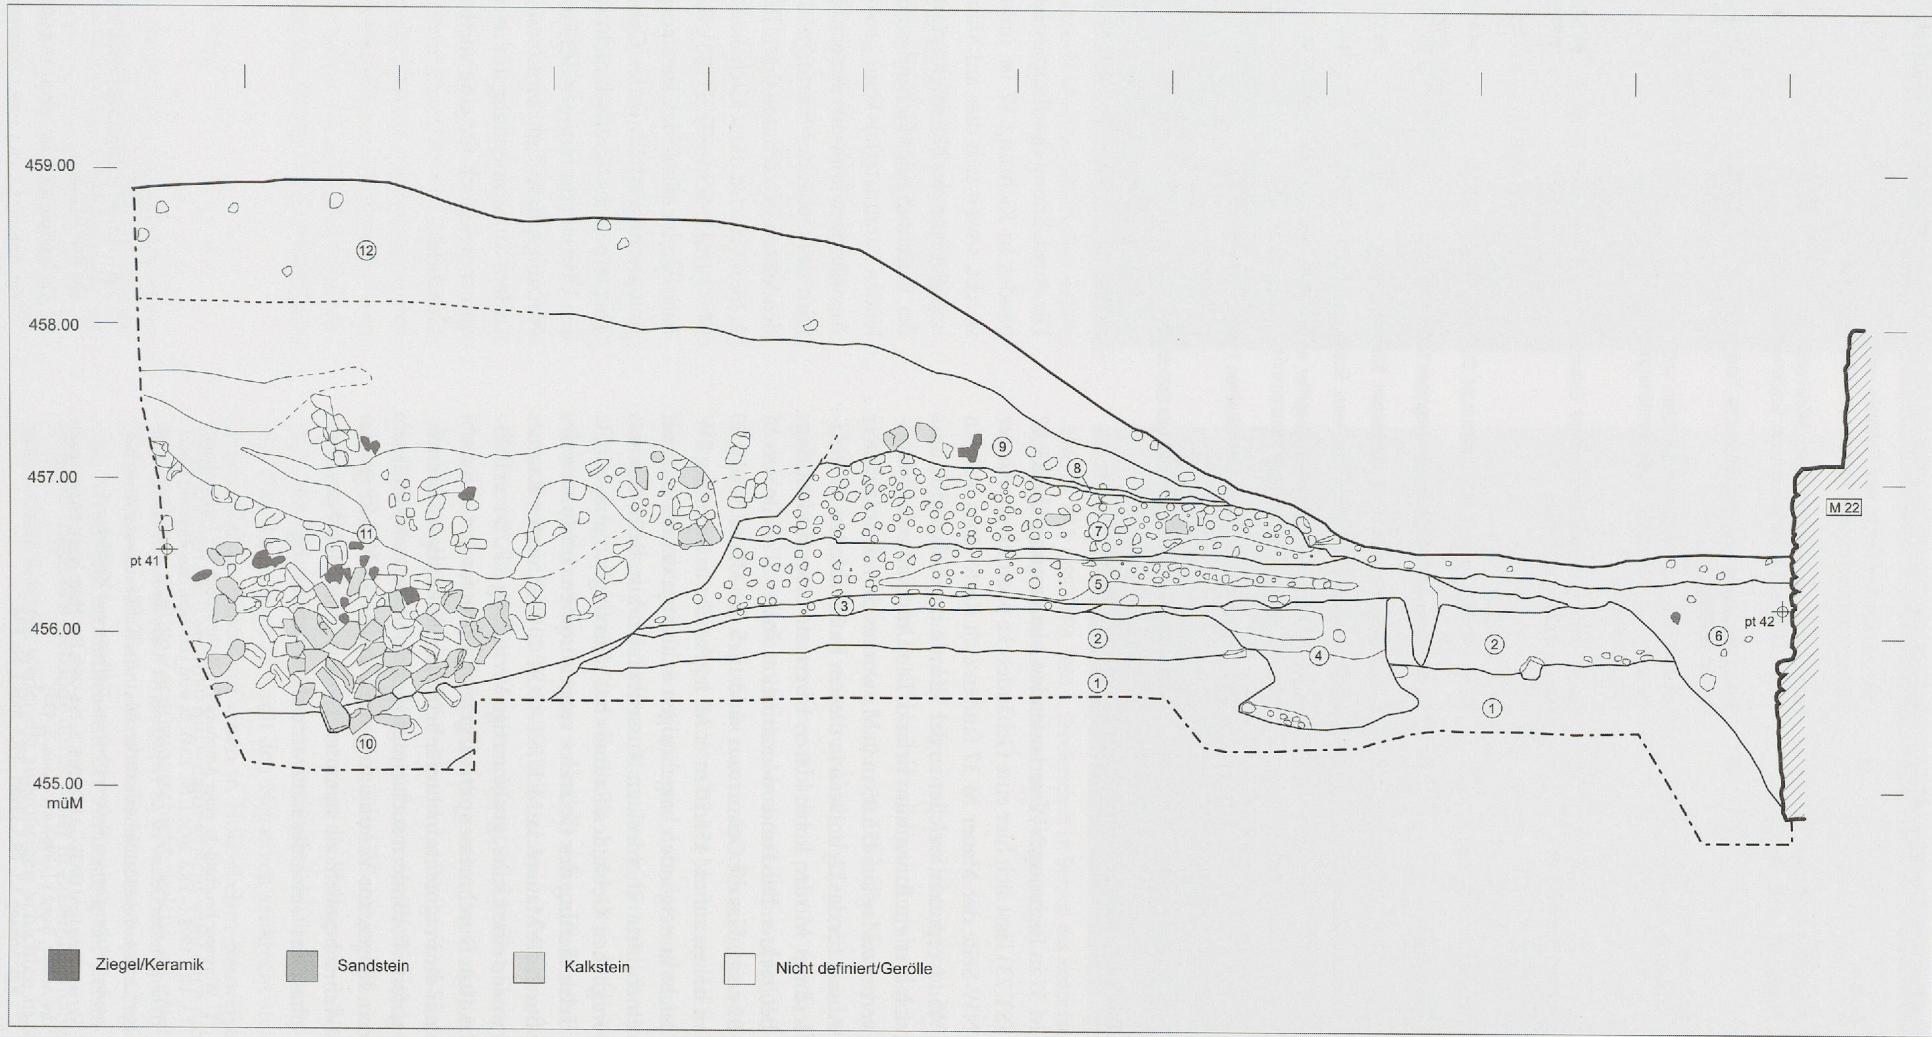
Abb. 37 S. 10, Profil 3  
(vgl. Tab. 2; Beilage 2), 1:50.

Phase	Nr.	Beschreibung	Position	FK-Nr.	Datierungsvorschlag
Moderne	12	Lehmig-sandig durchmischt, einz. Kalkstein- und Sandsteinbruchstücke sowie Kiesel; moderne Planie			modern
Aufgabe/Zerstörung des Theaters/der Befestigung	11	Kalkstein- und Sandsteinbruchstücke, Mörtelreste, einz. verbrannte Tuffsteine, Ziegelfragmente; Grabenverfüllung	ST 16 a-b	98/10535	spätrömisch bis neuzeitlich?
Umbau/Nutzung des Theaters als Befestigung	10	Sandig, Mörtelreste, einz. Ziegelfragmente, Tierknochen; Grabenverfüllung	ST 16 c	98/10536	
	9	Lehmig-sandig, Ziegelfragmente, Sandstein- und Kalksteinschutt, Mörtelreste; Planie, Zerstörungs- und Nutzungsschichten (?)	= c. 37 (S 12)	98/10545	2. Hälfte 3. Jh. n.Chr.
Nutzung theaterzeitliche Strasse	8	Sandig-lehmig, einzelne Kiesel, kompakt, Schutt; Nutzungshorizont auf Strasse	= c. 36; ST 20 (S 12) = c. 38 (S 11)	98/10541; 98/10544	Mitte 2. Jh. bis Mitte 3. Jh. n.Chr.

Theaterzeitliche Strasse	7	Kiesel, grössere Gerölle, sandig durchmischt; Strassenkoffer	ST 14a	98/10534	Beginn 2. Jh. n.Chr.
Bau Theater	6	Sandig-lehmig durchmischt; Fundamentgraben M 11		98/10532	Beginn 2. Jh. n.Chr.
Vortheaterzeitliche Strassenstrasse	5	Kiesel, sandig durchmischt, z.T. kompaktiert; Strassenkoffer	c. 33; ST 14	98/10534	
	4	Graben mit sandiger Verfüllung; Neg. Kanal, Strassengraben (?)	ST 15	98/10533	
	3	Sandig, mit Mörtelresten und Holzkohlesplitter, an der OK kompaktierte, kiesige Gehriveaus; Strassenkoffer	c. 31; sol 11; sol 21	98/10533	1. Jh. n.Chr.
Erste röm. Siedlungsaktivitäten	2	Sandig, einzelne Holzkohle- und Mörtelsplitter; Planie	c. 32		1. Hälfte 1. Jh. n.Chr.
Nat. Ablagerung (geol.)	1	Sandige Ablagerungen; Nat. anstehende Schichten

werden. Die untersten, auf den sandigen, natürlichen Ablagerungen aufliegenden Planieschichten (c. 32; c. 54) weisen dieselben Charakteristika auf wie die fraglichen Planien in S 13 (c. 280; c. 281). Vgl. auch die Situation in S 10, Abb. 37, 2.

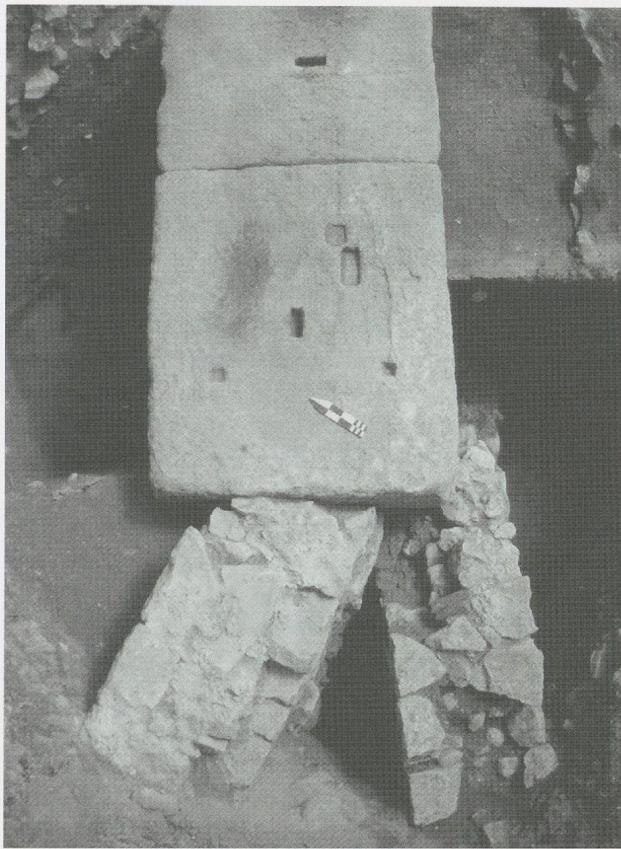
**Abb. 38** S 34. Vortheaterzeitliche Mauer M 37 (im Bild unten rechts), nachträglich durch Mauer M 29 und Schwelle ST 80 überbaut.

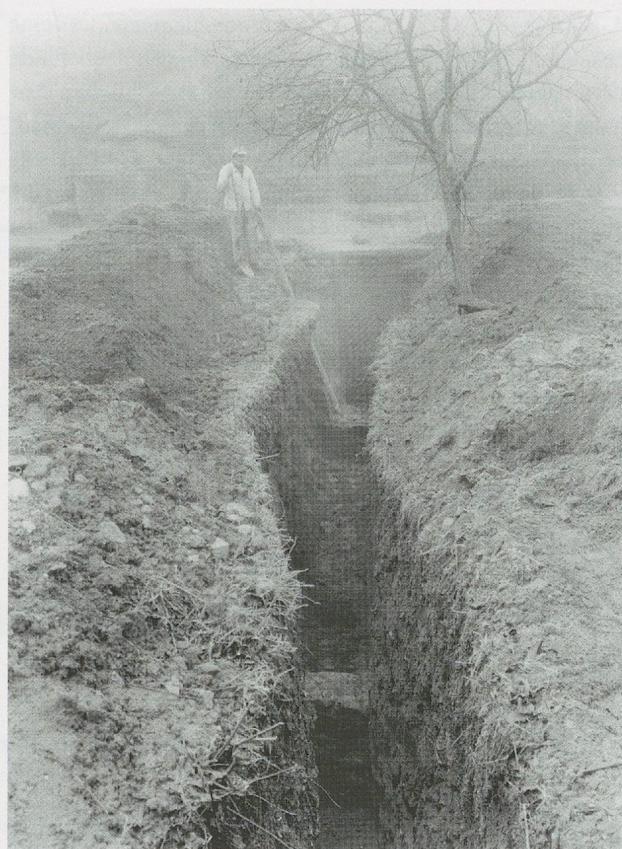
**Abb. 39** TRA 1929.1/TRA 1930.1. Sondierschnitt im Bereich des westlichen Vorplatzes. Freilegung von zwei vortheaterzeitlichen Mauerzügen.

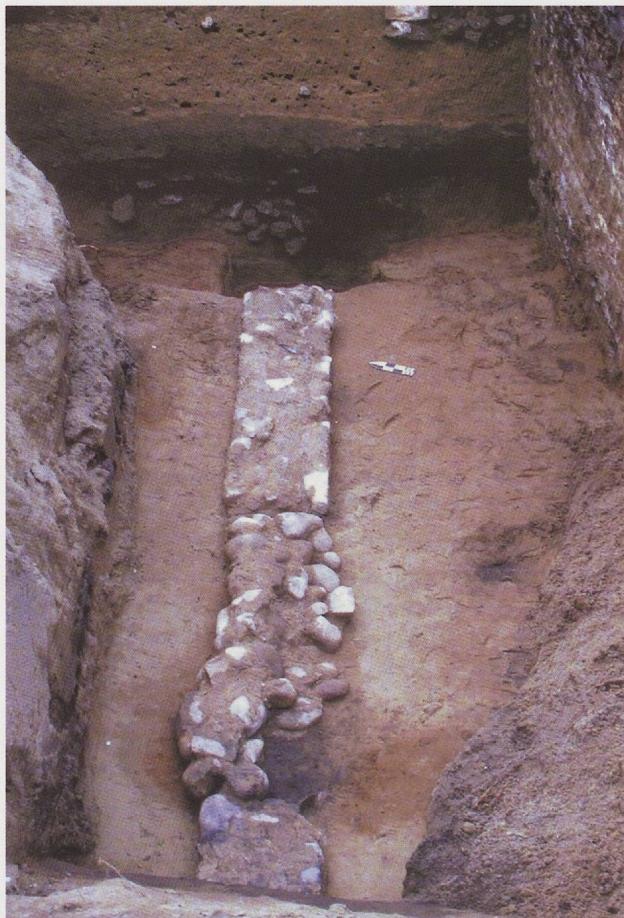
Abb. 40 S 4. Vortheaterzeitliche Mauer M 6.

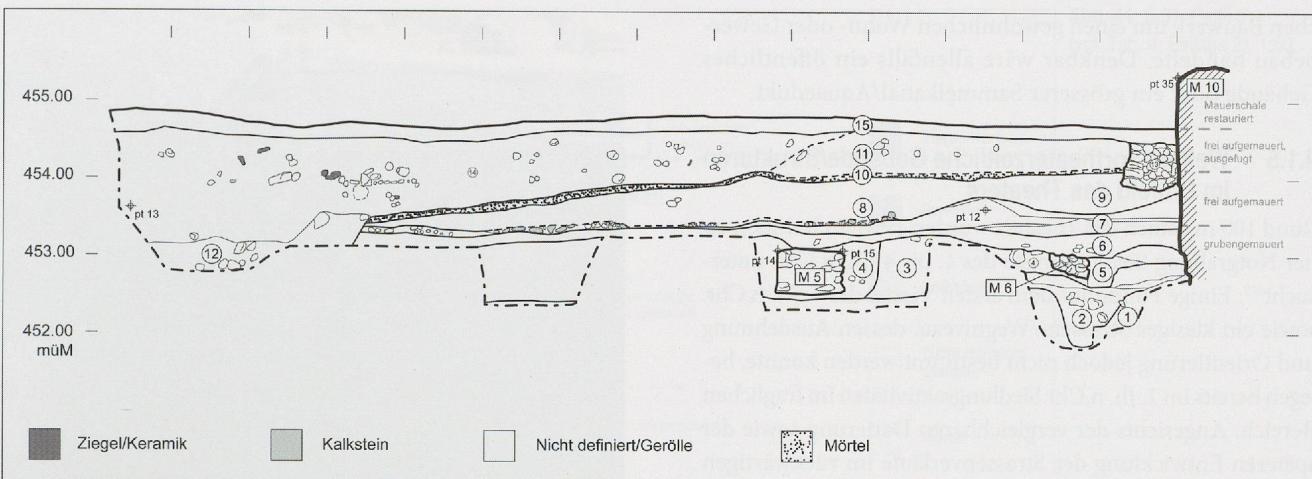
Abb. 41 S 4. Profil 4 (vgl. Tab. 3; Beilage 2). 1:100.

Phase	Nr.	Beschreibung	Position	FK-Nr.	Datierungsvorschlag
Moderne	15	Moderne Deckschichten			modern
Nachrömisch bis Neuzeit	14	Lehmig-sandig durchmischt, einz. Kalkstein- und Sandsteinbruchstücke sowie Kiesel; Planien, Zerstörungs-/Nutzungsschichten (?)			nachrömisch–modern
Konsolidierungsmassnahme?/nachrömische Konstruktion?	13	Trocken geschichtete Sandstein- und Kalksteinbruchstücke, einz. Gerölle; Stabilisierung M 10 (?)	ST 11		4. Jh., nachrömisch
Auflassung Befestigung	12	Lehmig, Holzkohle, Kalkstein- u. Sandsteinabschläge, Ziegelfragmente	c. 9 = c. 252; c. 282 (S 1/S 58)	98/10522	2. Hälfte 4.–5. Jh. n.Chr.
Bau/Umbau Theater; Umbau Befestigung?	11	Sandig-lehmig durchmischt, einz. Kalkstein- u. Sandsteinbruchstücke; Planie (Anhebung der Gehniveaus für das Theatergebäude?), sekundäre Wallaufschüttung Befestigung?			2.–4. Jh. n.Chr.
Bau Theater	10	Sand; Sandsteinsplitter u. -Abschläge, Kies, etw. Mörtelreste; Bauniveau/Gehniveau?	sol 3 = sol 1 (S 1/S 58)	98/10514

9	Sandig durchmischt; Planie (Anhebung der Gehniveaus für das Theatergebäude)	c. 16 = ST 3 (S 1/S 58)	98/10515	
	8	Kiesel, Mörtelreste, Sandstein- u. Kalksteinabschläge; Bauniveau?	sol 4 = c. 256 = sol 12 (S 1/S 58)		Beginn 2. Jh. n.Chr.
	7	Sandig durchmischt, Sandstein- u. Kalksteinabschläge, Mörtelreste, Holzkohlesplitter; Planie/Bauniveau?	c. 10 = c. 1 (S 1/S 58)	98/10513	
Abbruch vortheaterzeitliche Bauten	6	Sandig, mit viel Holzkohle, Mörtelresten, Ziegelfragmente; Abbruchplanie	c. 7	98/10520	Ende 1. Jh./Beginn 2. Jh. n.Chr.
Vortheaterzeitliche Bauten	5	Sandig, mit viel Holzkohle; Verfüllung Fundamentgraben M 6, Pfostengrube, Balkenlager (?)			2. Hälfte 1. Jh. n.Chr.
	4	Sandig, mit Holzkohlesplitter; Verfüllung Fundamentgraben M 5			
Erste röm. Siedlungsaktivitäten/ vortheaterzeitliche Bauten	3	Sandig, mit Mörtelresten und Holzkohlesplitter; Planie	c. 11	98/10521	
	2	Sandig, Kalkstein- u. Sandsteinbruchstücke, Holzkohle; (Pfosten-)Grube?/Neg. Schwellbalken?	ST 10		2. Hälfte 1. Jh. n.Chr.

Nat. Ablagerung (geol.)	1	Sandige Ablagerungen; Nat. anstehende Schichten

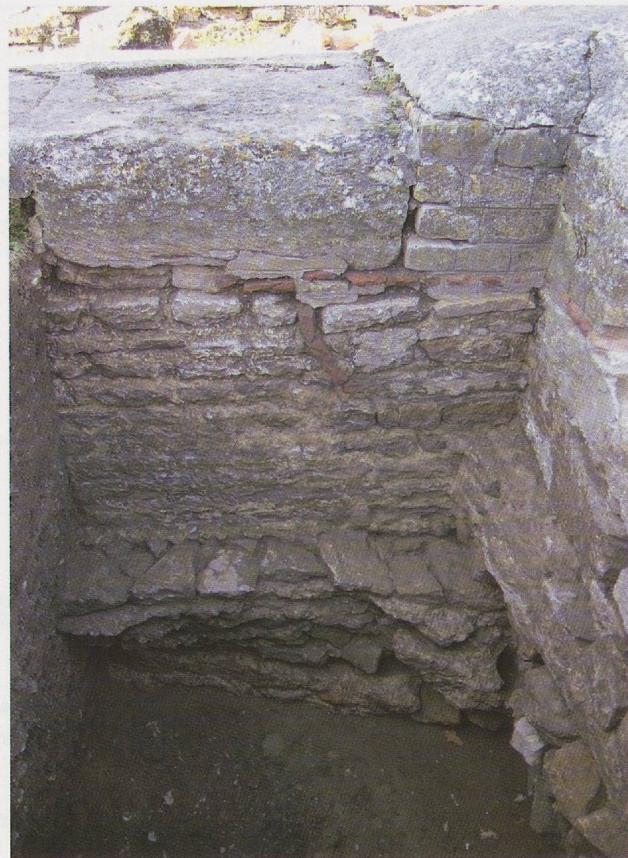
Abb. 42 S 72. Schrägliegender, vortheaterzeitlicher Fundamentrest M 135 im Fundamentbereich der Bühnenmauer M 103.

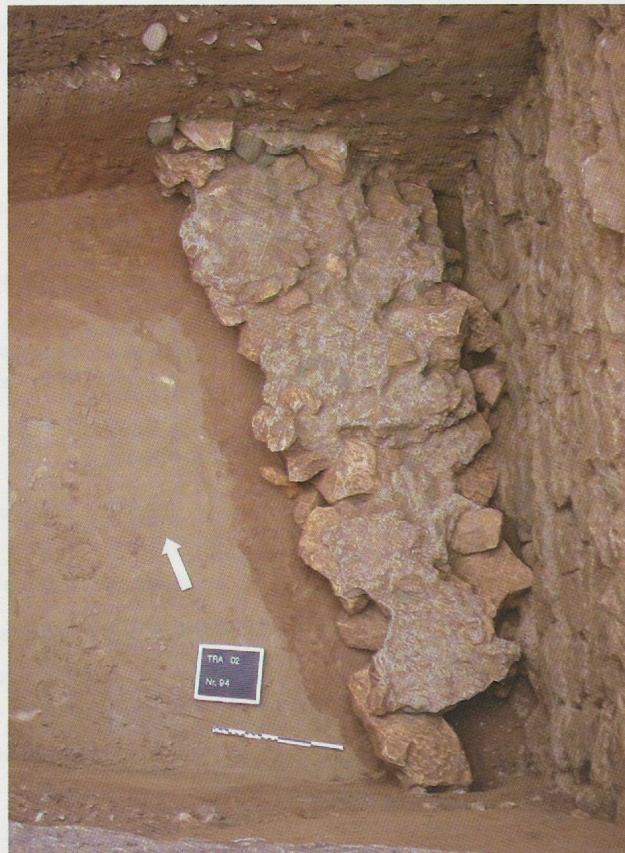
Abb. 43 S 51. Vortheaterzeitliche Mauer M 113, rechts die theaterzeitliche Mauer M 51.

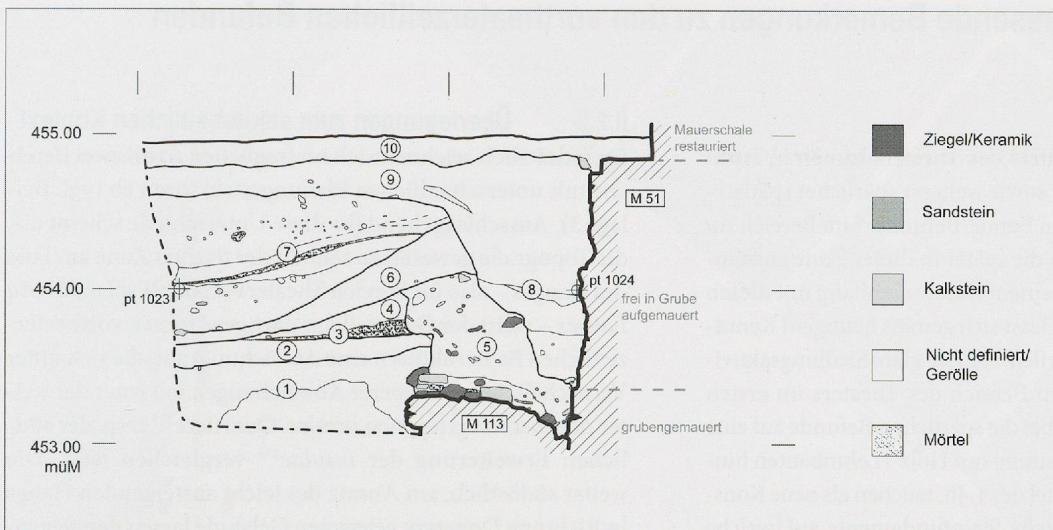
**Abb. 44** S 51. Profil 5  
(vgl. Tab. 4; Beilage 2). 1:50.

Phase	Nr.	Beschreibung	Position	FK-Nr.	Datierungsvorschlag
Moderne	10	moderne Deckschichten			modern
Bau Theater	9	Sandig-lehmig durchmischt, einz. Kiesel, Mörtelpartikel; Planie/obere Verfüllung Fundamentgraben M 51	c. 225	02/11229	
	8	Sandig-lehmig durchmischt, einz. Kiesel, Mörtelpartikel, Sandsteinabschläge u.-splitter; Fundamentgraben M 51	c. 225; c. 226	02/11229; 02/11230	
	7	Schichtpaket mit mehreren Schichten unterschiedlicher Zusammensetzung, Sandig, (z. T. viele) Mörtelreste, Sandstein- u. Kalksteinabschläge; Planien	c. 220-c.224		Beginn 2. Jh. n.Chr.
	6	Sandig, einz. Kiesel, einz. Sandsteinsplitter, Mörtelreste; Planie	c. 219		
	5	Sandig durchmischt, Mörtelreste (auf OK M 113 zunehmend), Sandsteinabschläge; Raubgrube M 113	c. 227	02/11231	2. Hälfte 1. Jh. n.Chr.
Abbruch vortheaterzeitliche Mauer M 113	4	Sandig durchmischt, einz. Sandsteinsplitter u. Holzkohlepertikel; Planie	c. 218		
	3	Mörtelreste, Sandstein- und Kalksteinsplitter; Abbruch-/Bauschicht	c. 217		1. Jh. n.Chr.

Erste röm. Siedlungsaktivitäten	2	Sandig, einzelne Mörtelsplitter, einz. Kiesel und Sandsteinstückchen; Planie	c. 216		1. Jh. n.Chr.
Nat. Ablagerung (geol.)	1	Sandige Ablagerungen; Nat. anstehende Schichten	c. 205; c. 215

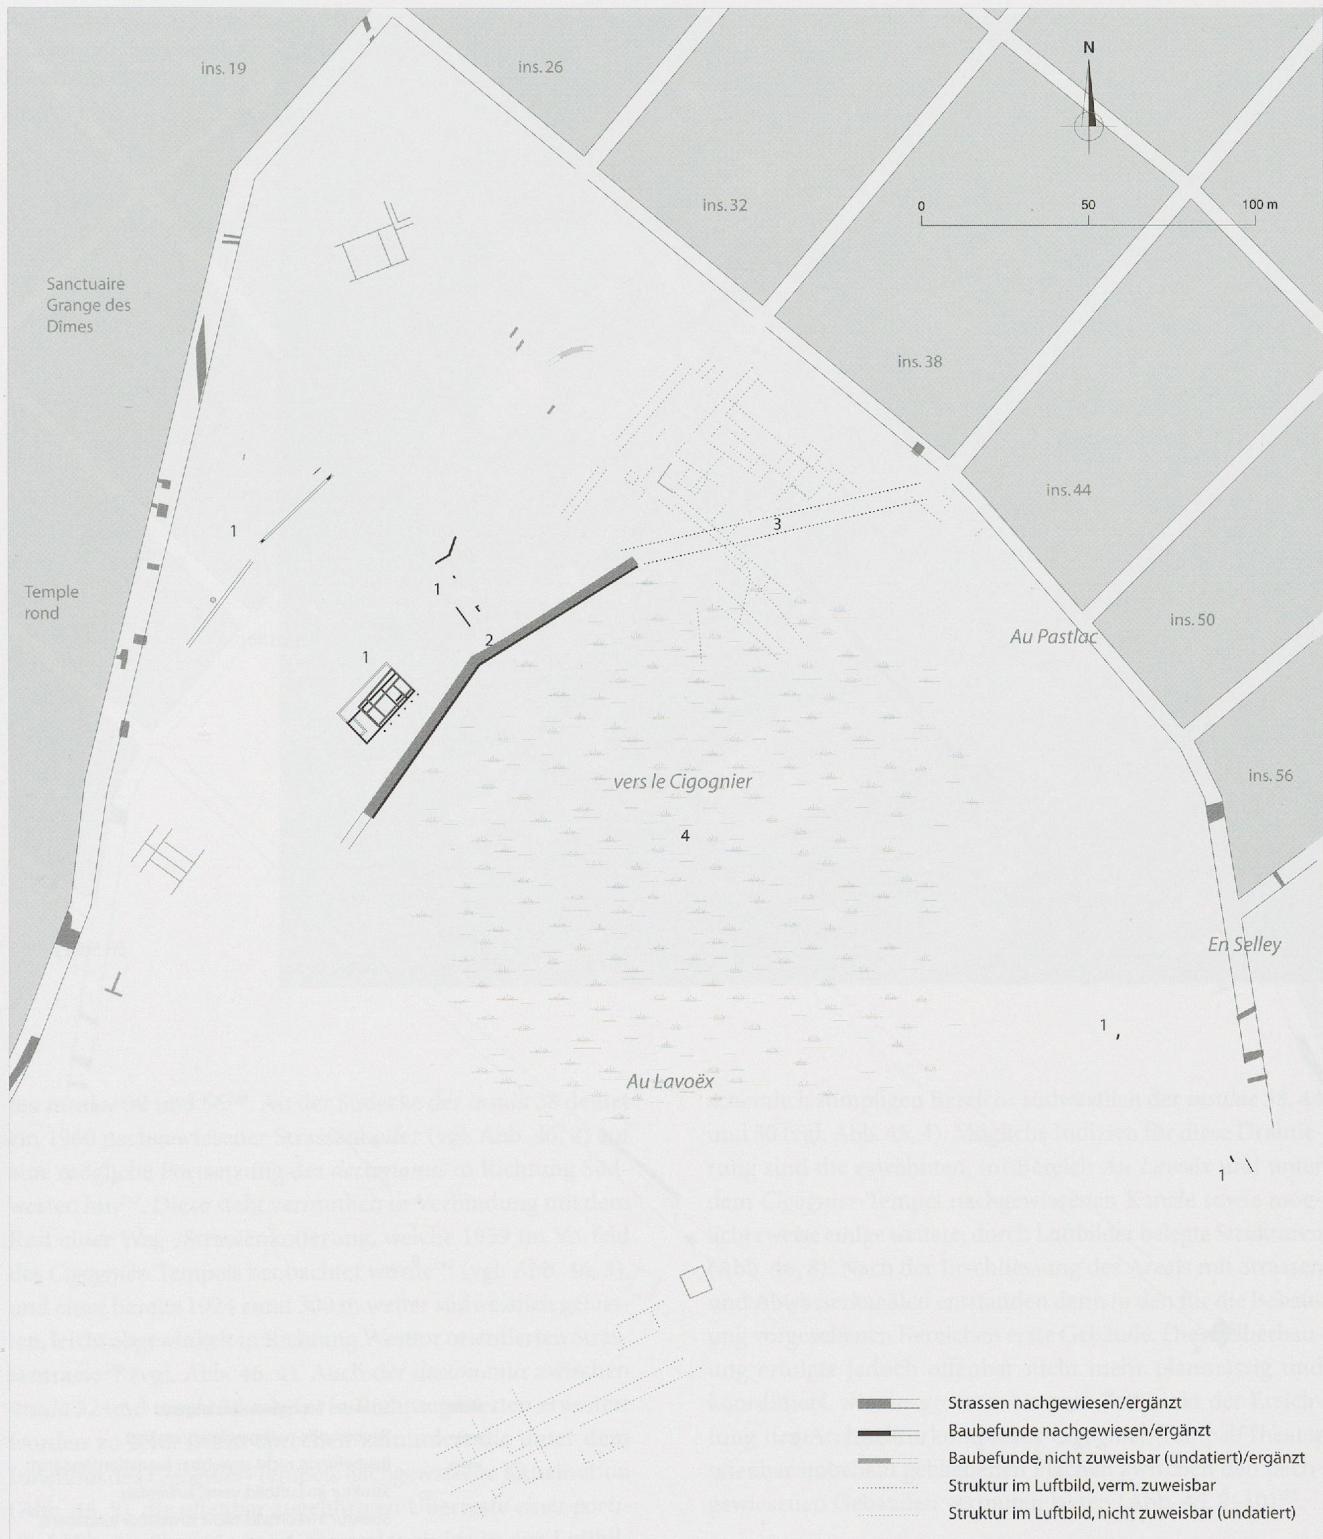
Abb. 45 Übersichtsplan. Befunde des 1. Jhd. n.Chr. (vorflavische Zeit) im Umfeld des Theaters/*En Selle*. Zahlenlegenden vgl. Lauftext.

zeitgleichen Gebäudereste<sup>241</sup> (Abb. 45, 1). Gemäss der Interpretation von Luftbildern des Bereichs östlich des *Cigognier*-Tempels<sup>242</sup> winkelt diese Strasse in ihrer Fortsetzung in Richtung Osten möglicherweise noch einmal ab (Abb. 45, 3),

um im Bereich der Süd-Ecke von *insula* 38 ins orthogonale Straßennetz der *insulae*-Quartiere zu münden. Dies könnte darauf hindeuten, dass man einen südlich der Strasse liegenden Bereich – ein vor der Drainierung möglicherweise sumpfiges Areal im Bereich der späteren Esplanade zwischen *Cigognier*-Tempel und Esplanade (vgl. Abb. 45, 4) – bewusst meiden wollte.

scheinlich sumpfigen Bereichs südwestlich der *insulae* 38, 44 und 50 (vgl. Abb. 45, 4). Mögliche Indizien für diese Drainierung sind die erwähnten, im Bereich *Au Lavoëx* und unter dem *Cigognier*-Tempel nachgewiesenen Kanäle sowie möglicherweise einige weitere, durch Luftbilder belegte Strukturen (Abb. 46, 8). Nach der Erschließung des Areals mit Straßen und Abwasserkanälen entstanden dann in den für die Bebauung vorgesehenen Bereichen erste Gebäude. Diese Überbauung erfolgte jedoch offenbar nicht mehr planmäßig und koordiniert, wie die grossen, bis zum Zeitpunkt der Errichtung des Architekturkomplexes *Cigognier*-Tempel/Theater offenbar unbebaut gebliebenen Flächen zwischen den nachgewiesenen Gebäuden vermuten lassen (Abb. 46, 9–10)<sup>251</sup>.

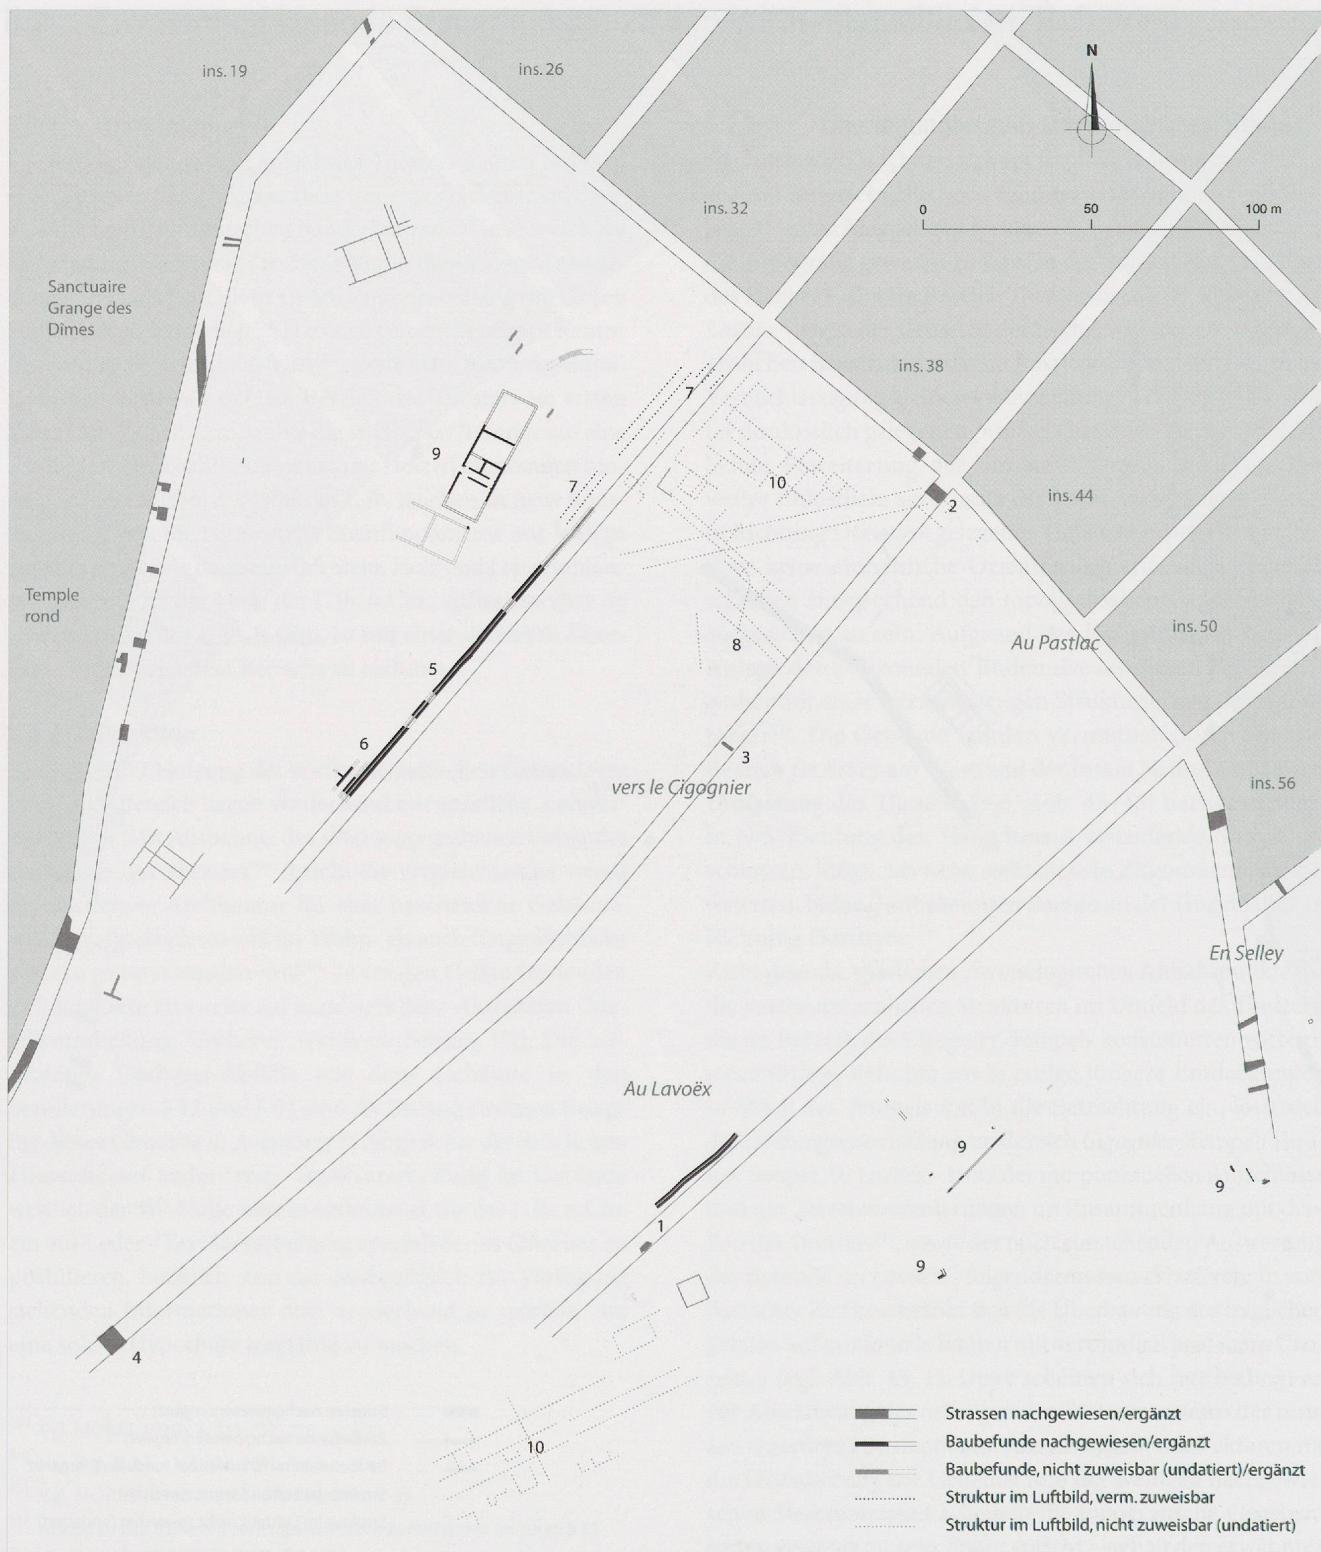
Abb. 46 Übersichtsplan. Befunde des 1. Jhd. n.Chr. (ab flavischer Zeit) im Umfeld des Theaters/*En Selle*. Zahlenlegenden vgl. Lauftext.

Vermutlich im Zusammenhang mit dem Bau der flavischen Stadtmauer<sup>243</sup> erfolgte dann eine tief greifende Neustrukturierung des Sektors (vgl. Abb. 46–47). Diese scheint insbesondere dadurch charakterisiert, dass die *decumani* der *insulae*-Quartiere in Richtung Südwesten erweitert worden sind. So liegt der Rest eines im Bereich *Au Lavoëx* gefassten

ten *insulae* 50 und 56<sup>246</sup>. An der Südecke der *insula* 38 deutet ein 1960 nachgewiesener Strassenkoffer (vgl. Abb. 46, 2) auf eine mögliche Fortsetzung des *decumanus* in Richtung Südwesten hin<sup>247</sup>. Diese steht vermutlich in Verbindung mit dem Rest einer Weg-/Strassenkofferung, welche 1939 im Vorfeld des *Cigognier*-Tempels beobachtet wurde<sup>248</sup> (vgl. Abb. 46, 3), und einer bereits 1924 rund 300 m weiter südwestlich gefassten, leicht abgewinkelt in Richtung Westtor orientierten Strassentrasse<sup>249</sup> (vgl. Abb. 46, 4). Auch der *decumanus* zwischen *insula* 32 und *insula* 38 scheint in Richtung Westen erweitert worden zu sein. Dafür sprechen zumindest die unter dem Innenhof des *Cigognier*-Tempels nachgewiesene Kanalisation (Abb. 46, 5), die offenbar zugehörigen Überreste einer *porticus* (Abb. 46, 6) sowie möglicherweise einige in den Luftbildern erkennbare Strukturen (Abb. 46, 7) östlich des späteren *Cigognier*-Tempels, welche die Flucht des besagten *decumanus* aufnehmen<sup>250</sup>. Voraussetzung für diese Erweiterungen des Strassenrasters war die Trockenlegung des vormals wahr-

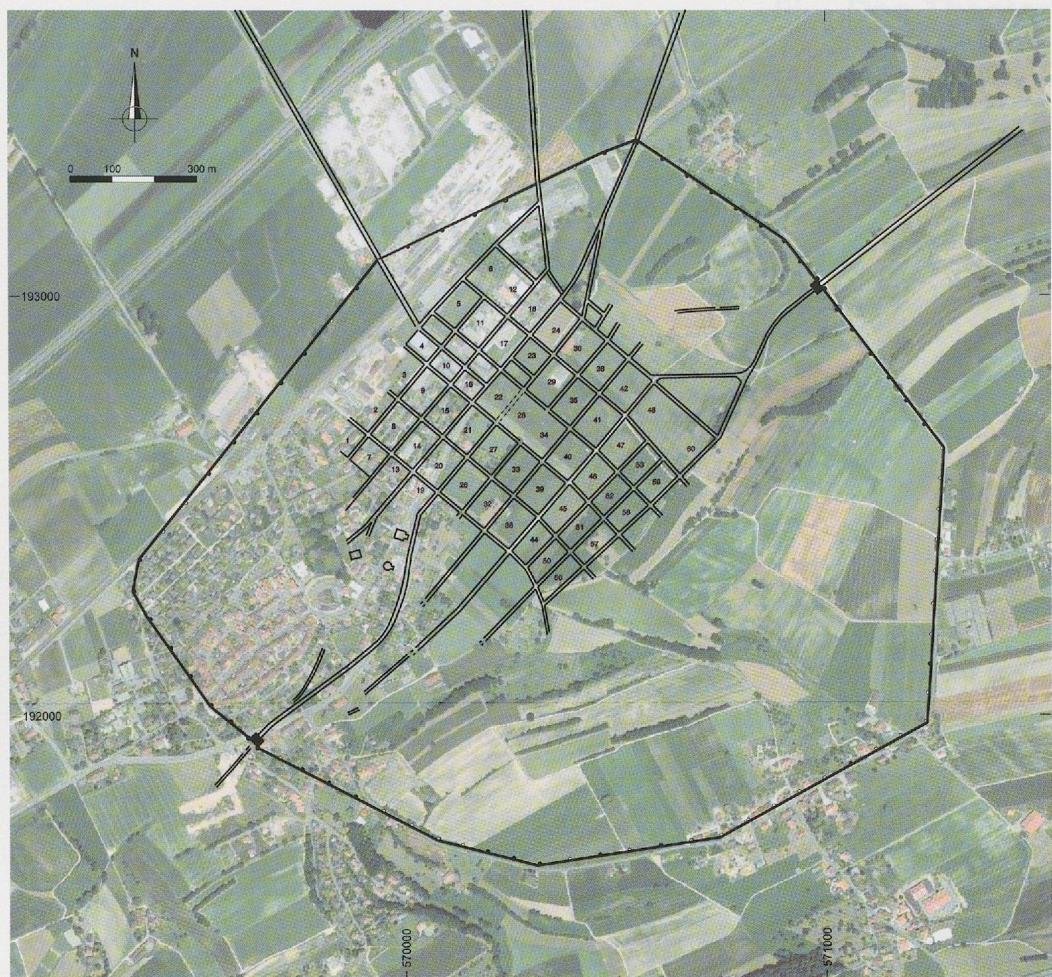
**Abb. 47** Avenches/Aventicum. Situationsplan. Bebauung/Siedlungsstruktur in flavischer Zeit (69–96 n.Chr.).
