Artikel: Recherches sur l'area publica de la Colonia Iulia Equestris : les basiliques (Nyon, Canton de Vaud)
Autor: Brunetti, Caroline / Henny, Christophe
Kapitel: VIII: Études spécialisées
DOI: <https://doi.org/10.5169/seals-835843>

VIII.1 La mosaïque dite « d'Artémis »

VIII.1.1 Données techniques

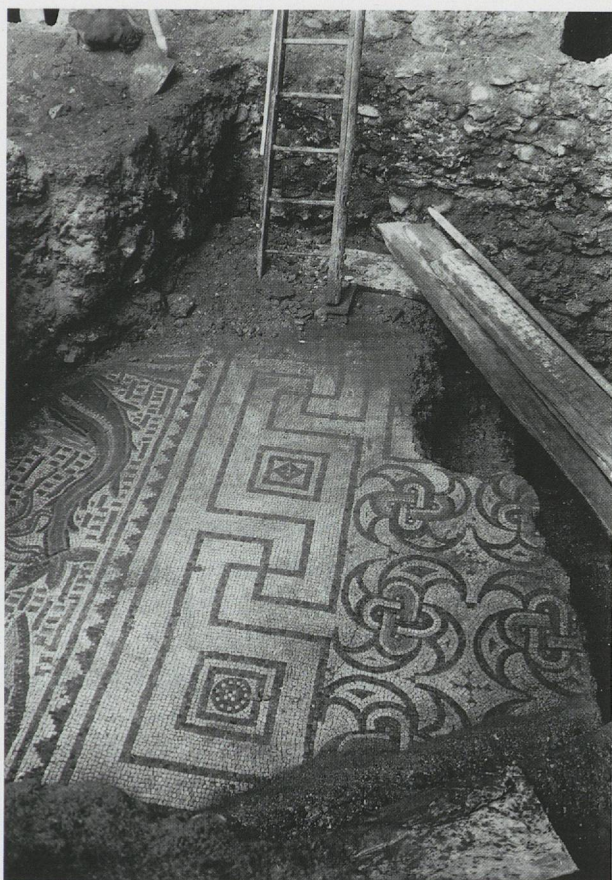
Fig. 71. Vue de la mosaïque de Nyon lors de sa découverte. Photo: J. Lüscher.

C'est en 1932 que Monsieur Boldrini décide de poser une citerne à l'emplacement d'un ancien jardin, au 24 de la Grand-Rue. Les travaux débutent en novembre, sous la conduite de l'ingénieur Vautier. Le 22 novembre, vers dix heures du matin, après avoir creusé sur une profondeur d'environ 1,60 m, les ouvriers tombent sur une structure solide, présentant une multitude de petits cubes. Les photographies réalisées dès ce moment (fig. 71), montrent que la première zone dégagée du pavement est celle jouxtant le mur arrière de la propriété²²⁰. Devant l'importance et la qualité de la découverte, il

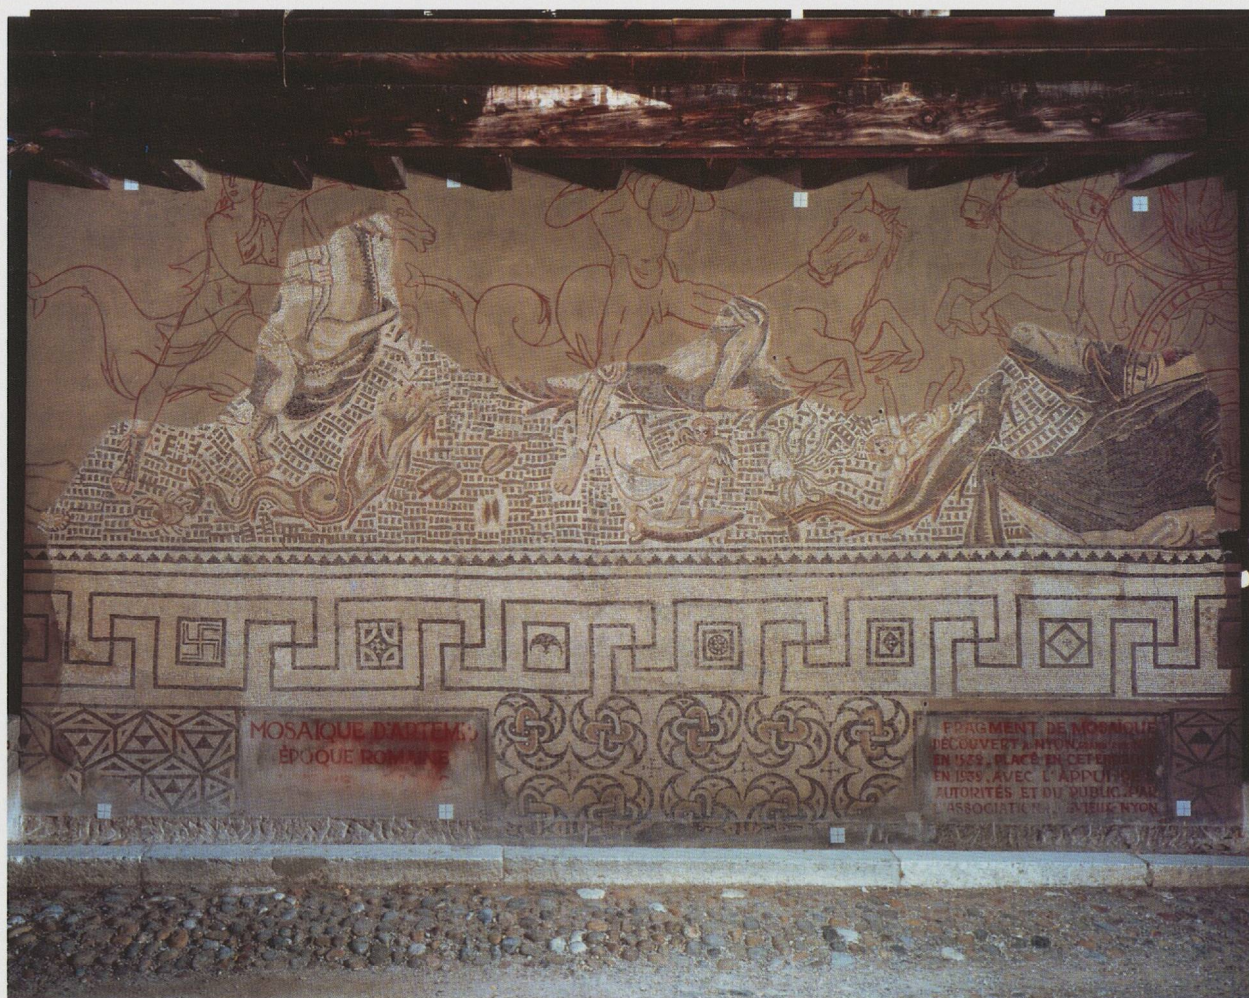
Fig. 73. La mosaïque dite d'Artémis exposée dans la cour du château de Nyon. Musée romain de Nyon. Photo: R. Gindroz / Archeotech SA.

Restait à trouver l'emplacement idéal pour installer la pièce reconstituée. La mosaïque aux rinceaux étant exposée sur la terrasse du château et la cour précédente abritant déjà une quantité de fragments archéologiques provenant du sous-sol de Nyon, il a été décidé de placer la mosaïque dans la cour, contre le mur nord de la courtine (fig. 73). À cause de cela, une partie de la galerie a dû être démontée²²⁴, pour que les poutres d'origine soient remplacées par des poutrelles renforcées d'éléments métalliques. La mosaïque fixée à un solide substrat de ciment serait ainsi protégée des intempéries et bien visible du public.

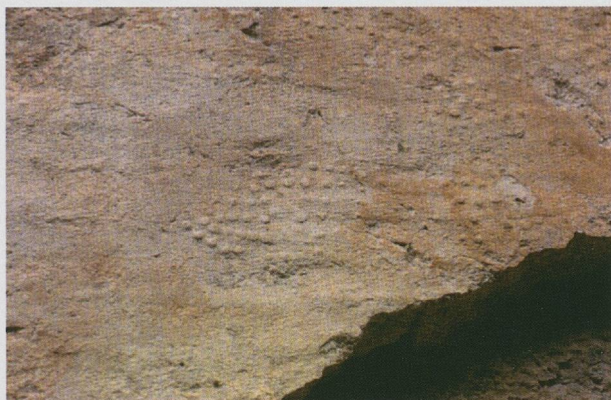
Fig. 75. Relevé d'une des empreintes de semelles cloutées. Musée romain de Nyon. Photo: R. Gindroz.

saires à la construction de la mosaïque. Elles ont donc été effectuées après l'installation du *rudus* (couche inférieure de mortier), au moment où ce dernier n'était pas encore sec. Les traces sont de plusieurs sortes: plusieurs empreintes de pas, caractérisées par la marque des clous sous la semelle de la chaussures (fig. 75) et par l'empreinte de pieds nus, des traces de damage du mortier, ainsi que plusieurs marques aux formes diverses, plus difficiles à identifier. Concernant les traces de pas, plus d'une dizaine d'empreintes de chaussures sont apparues, ainsi que deux ou trois traces de pieds nus, dont une plus petite, appartenant visiblement à un enfant. Ces traces ont été observées en relief, au dos de la mosaïque (sous le *nucleus*) et sous forme de taches de mortier de tuileau et de chaux (*nucleus*), se détachant sur la couleur grise du mortier inférieur (*rudus*), sur le mur de la cour du château.

La découverte de ces empreintes, rarement attestées²³², a nécessité un démontage particulièrement soigné, ainsi que le nettoyage et la consolidation du mortier antique. Il s'agit vraisemblablement de traces de piétinement et de damage du «bétonnage» effectué pour aplanir le *rudus* avant la pose du *nucleus*. Cette technique, très rarement observable, est clairement explicitée par Vitruve dans son *De Architectura*²³³.

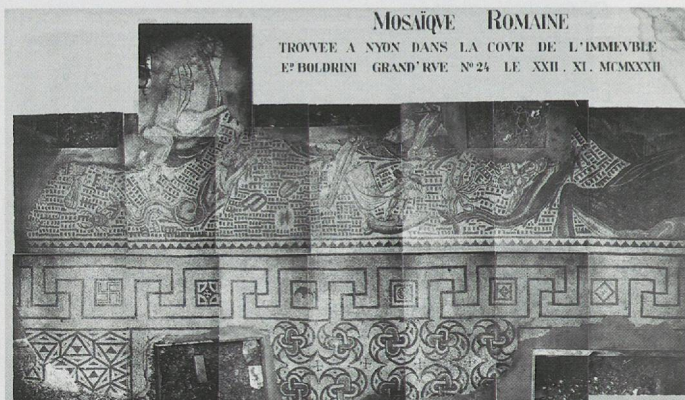
Fig. 76. Montage de photographies prises au moment de la découverte. Musée romain de Nyon. Photo: Ch. Brandt après restauration du document photographique original de L. Molly.

Le fragment principal (MN 2379) peut se décomposer en deux parties distinctes et totalement indépendantes: les éléments géométriques forment la bordure extérieure du pavement, tandis que la scène marine constitue le tapis principal proprement dit (fig. 76).

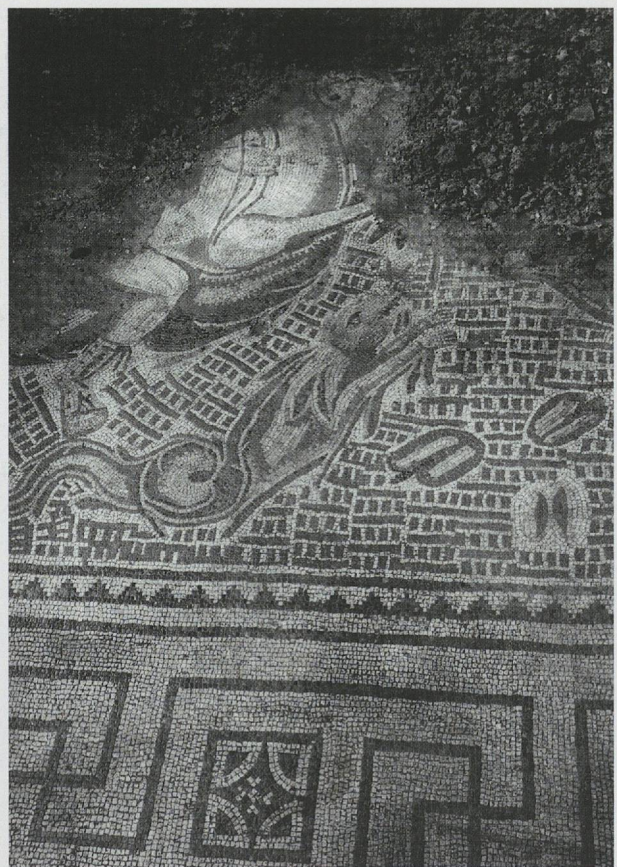
Fig. 78. Détail de la main tenant l'arc. Musée romain de Nyon. Photo: J. Lüscher.

Au niveau du cou de l'animal apparaissent les éléments qui ont donné lieu à l'interprétation dont a dérivé le nom du pavement. On aperçoit en effet une main tenant un arc. La corde de celui-ci passe devant la main du personnage. Cela prouve non seulement que l'arc n'est pas bandé à ce moment de l'action représentée, mais aussi qu'il s'agit probablement de la main gauche du personnage. Le détail des doigts tenant le corps de l'arme est difficile à voir sur les photographies de la découverte (fig. 78).

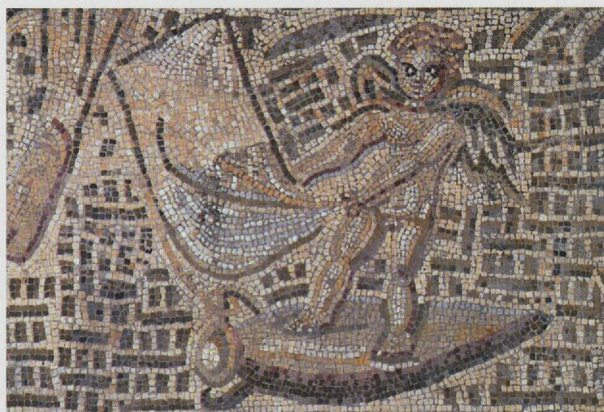
Fig. 80. Détail de l'amour naviguant sur une amphore. Musée romain de Nyon. Photo : R. Gindroz.

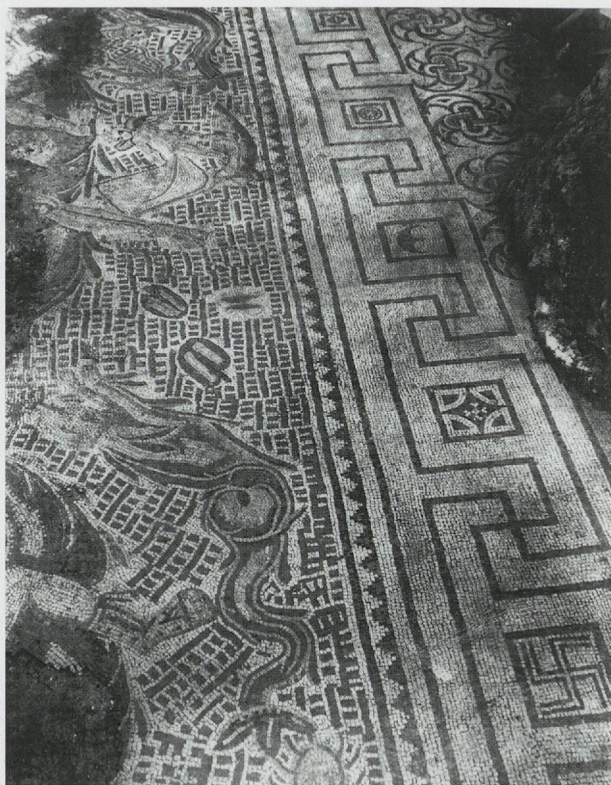
Fig. 81. Détail du méandre de svastikas. Musée romain de Nyon. Photo: J. Lüscher.

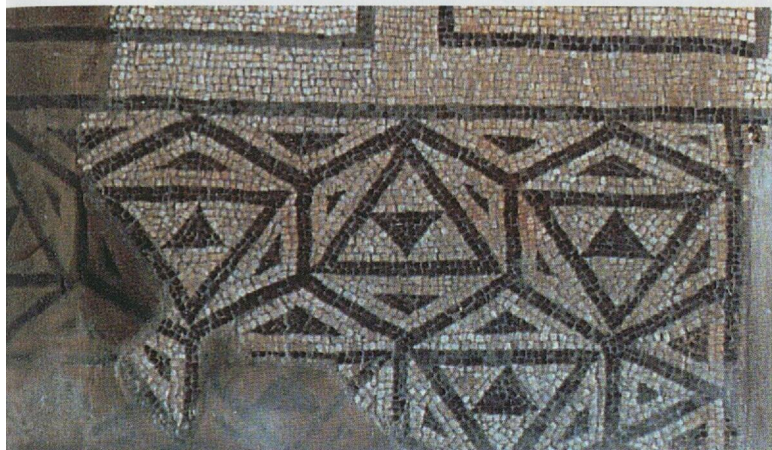
Fig. 82. Détail du motif de nid d'abeilles. Musée romain de Nyon. Photo: R. Gindroz / Archeotech SA.

Les deux zones décorées respectivement du motif en nid d'abeilles et des roues de peltes ont été réalisées de manière indépendante, sans tenir compte du reste du pavement. Elles n'ont pu être posées cependant qu'une fois le méandre installé. La zone en nid d'abeilles est caractérisée par une très grande irrégularité dans les surfaces, tant dans la restitution que dans l'original. Si les motifs de base devaient être les hexagones formant le nid d'abeilles, les autres motifs n'ont été réalisés que sous la forme des résultantes des motifs de base. De cette manière, et en partie à cause de la taille des tesselles utilisées, ces éléments géométriques, posés en lignes successives concentriques, rendent impossible toute régularité dans les motifs.

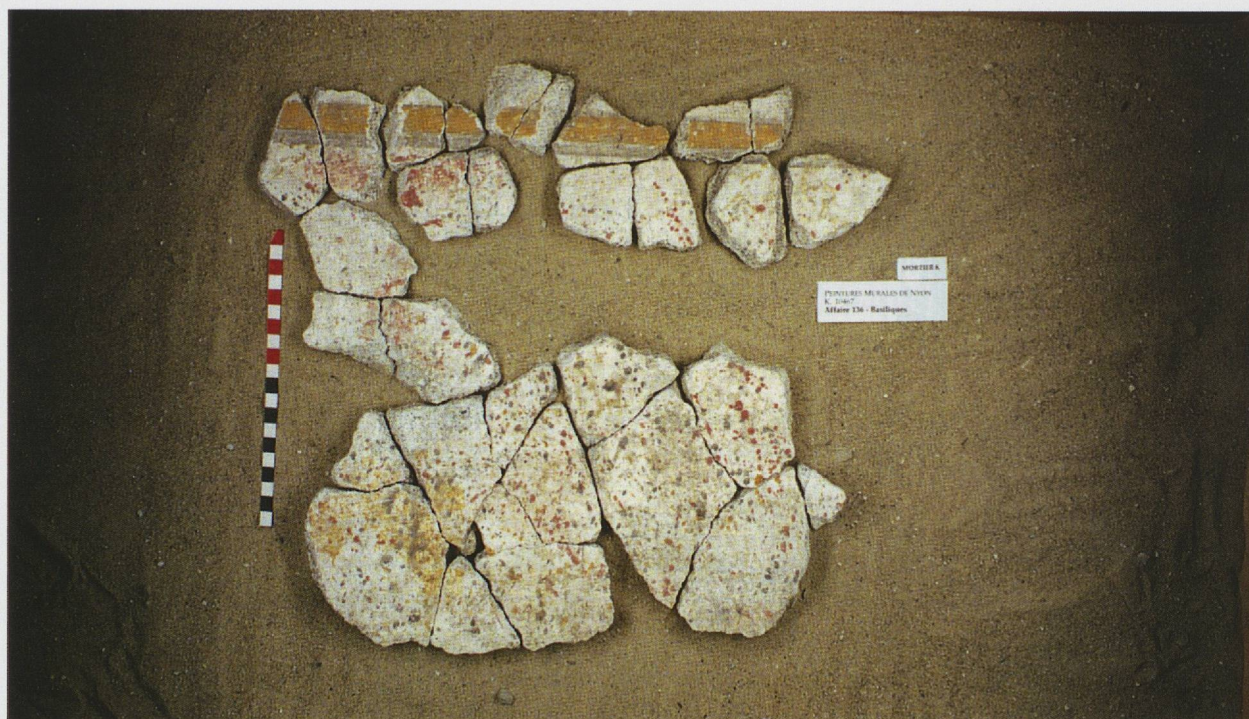
Fig. 89. Remontage de fragments illustrant la plinthe mouchetée à fond blanc du registre inférieur ainsi que la bande jaune et noire séparant de la zone médiane, décor 1, insula au sud de la première basilique.

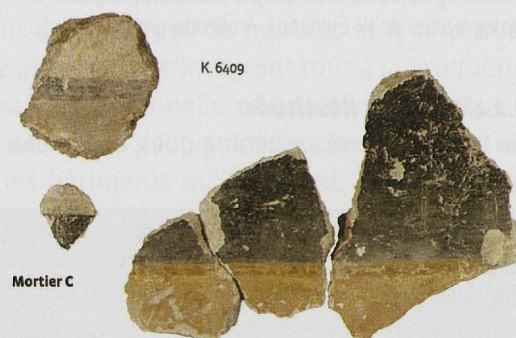
98

Fig. 98. Décor linéaires entre les zones inférieure et médiane du décor 2, première basilique, partie ouest.**Fig. 99.** Décor de la zone médiane du décor 2, première basilique, partie ouest.**Fig. 100.** Fonds blancs et noir de la zone médiane du décor 2, première basilique, partie ouest.**Fig. 101.** Graffito sur fond noir illustrant une tête humaine de profil, décor 2, première basilique, partie ouest.

Situation archéologique : fig. 123 - C.**Complexes archéologiques :** 6230, 6231, 6234, 6402, 6409, cf. fig. 122.**Description :** Compartiments inférieurs à imitation de marbre noir et brun-rose mouchetés, zone médiane à panneaux noirs et inter-panneaux blancs.**Positionnement :** Décor d'une paroi de la partie ouest de la première basilique (?).**Datation :** Horizons 3 et 4, dès 1 ap. J.-C. jusqu'à début Tibère.**Nombre de fragments :** 825.

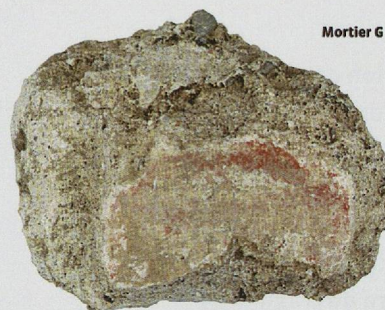
116

Fig. 116. Fond rouge, ensemble fragmentaire 9, décor d'une des boutiques nord de la première basilique.

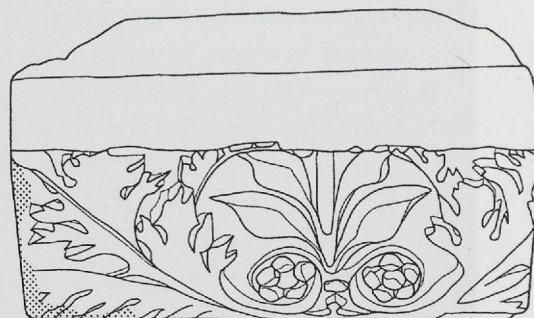
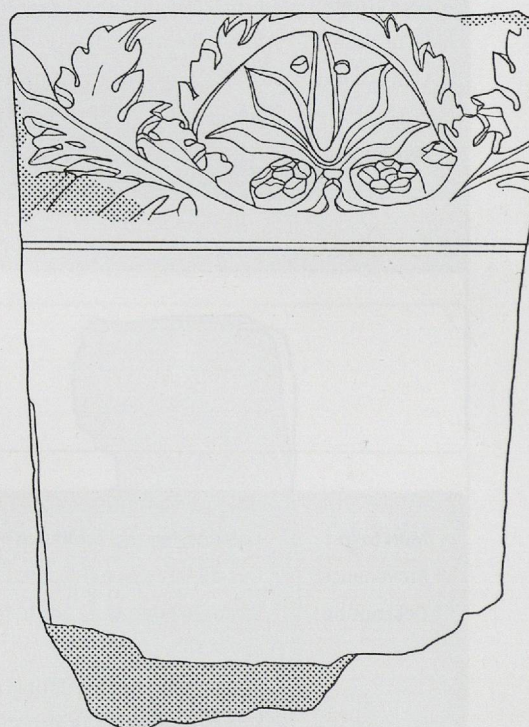
**MRN 6251-1** Corniche, fig. 144, catalogue n° 21**Provenance:** Rue du Vieux-Marché, 1991**Description:** L.: 68 cm, l.: max. cons. la 70 cm, lp 90 cm, h.: 40,5 cm.
