Zeitschrift: Cahiers d'archéologie romande
Herausgeber: Bibliothèque Historique Vaudoise
Band: 145 (2014)

APERÇU DE L'HISTOIRE DE L'ÉGLISE DE RÔMAINMÔTIER'

Brigitte Pradervand et Nicolas Schätti

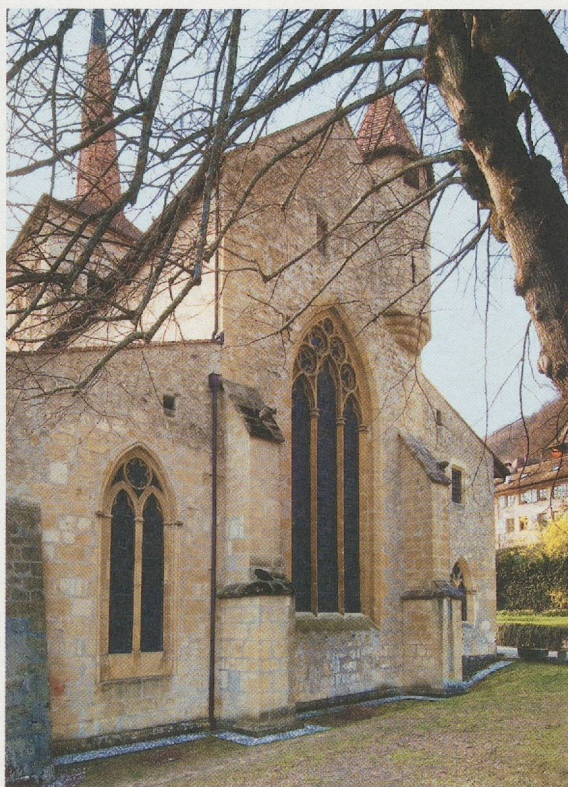
FIG. 7

—
Vue du chevet avec la grande
fenêtre axiale et la chapelle sud

Les travaux à entreprendre étaient considérables (FIG. 7). En ce qui concerne l'église, le sanctuaire fut d'abord agrandi vers 1282. Après le deuxième incendie, on dut consolider le clocher et reconstruire les voûtes de la nef, qui reçut un nouveau décor. À la même époque, sinon au même chantier, appartiennent également les peintures ornementales du chœur et de la chapelle

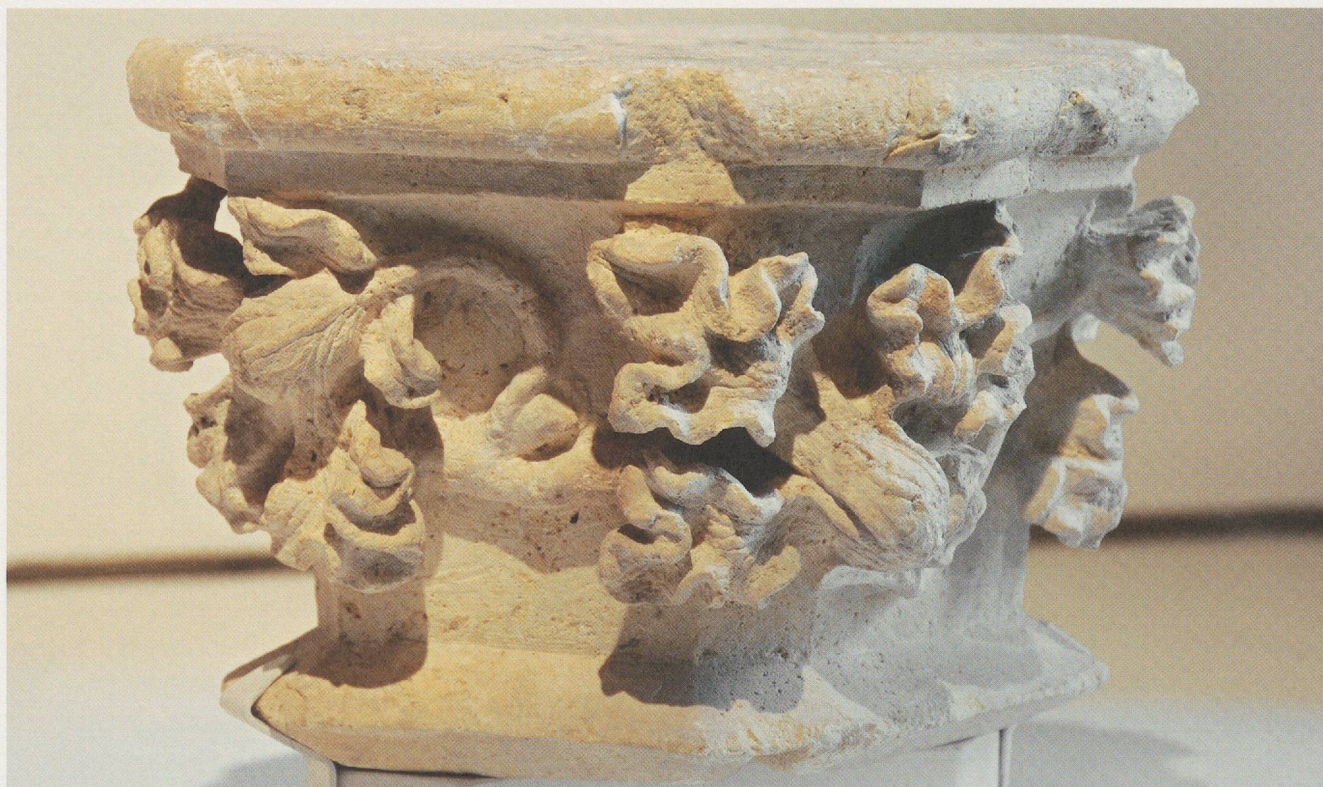
FIG. 8
—
Dépôt lapidaire, chapiteau provenant
probablement de l'ancien cloître,
par le maître du monument de Seyssel,
vers 1410-1415

Le développement des fondations funéraires privées contribua également à l'embellissement du cloître et de l'église. Les nombreux vestiges de sculptures retrouvés lors des fouilles, et aujourd'hui conservés dans le dépôt lapidaire, donnent une idée des embellissements consentis par les prieurs de Romainmôtier comme par de nombreux religieux et laïcs, depuis le XIV^e siècle jusqu'à la veille de la Réforme (FIG. 8 ET 9).

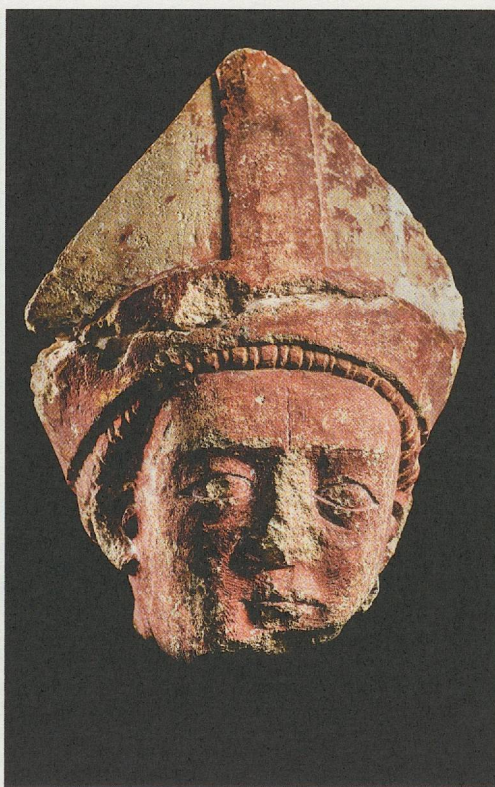
FIG. 10
—
Monument de Sévery, 1385-1387,
tête d'évêque ou d'abbé
ayant subi l'iconoclasme de la Réforme

La destruction complète de certaines statues de pierre, la mise en pièces du monument de Sévery témoignent encore de la violence des actes perpétrés contre les objets de culte de l'ancienne foi (FIG. 10). La fin du monastère est embrouillée par la mort du prieur Claude d'Estavayer qui survient le 28 décembre 1534³¹. Son successeur, contrairement à l'usage, est élu directement par les religieux de Romainmôtier. Il se nomme Théodule

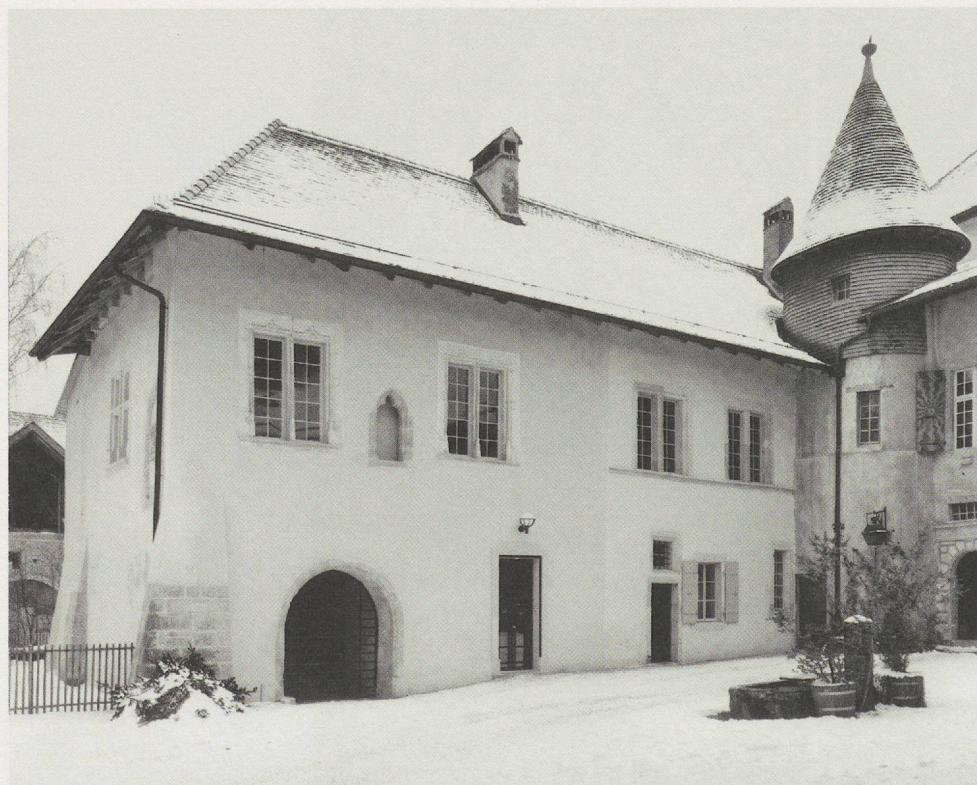
FIG. 11

Ancienne aile ouest du couvent reconstruite à l'époque bernoise pour abriter la résidence des baillis

consenties à l'ancien périmètre monastique. Les interventions des Bernois se concentrèrent, en effet, sur la transformation puis la destruction partielle des édifices conventuels, parfois par la construction de bâtiments neufs. Les sommes affectées pour l'ancienne maison du prieur, devenue résidence des baillis, et pour les greniers et la Maison de la Dîme⁴³ seront bien plus considérables que celles qui furent dépensées pour l'église. On procédera dès le XVI^e siècle à des travaux dans la maison des baillis qui comprend des chambres d'apparat dont on peut encore apprécier la qualité de certains aménagements, interventions de maîtres d'œuvres reconnus⁴⁴ (FIG. 11).
