**Artikel:** Ornementation et discours architectural de la "villa" romaine d'Orbe-Boscéaz : volume 1 : l'apport des peintures murales  
**Autor:** Dubois, Yves / Freudiger-Bonzon, Jeanne  
**Kapitel:** III: Caractéristiques techniques  
**DOI:** <https://doi.org/10.5169/seals-835635>

## III

## Caractéristiques techniques

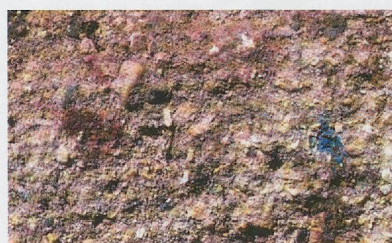
Fig. 43

Taches de pigments bleu et rouge tombés au pied du mur 106.

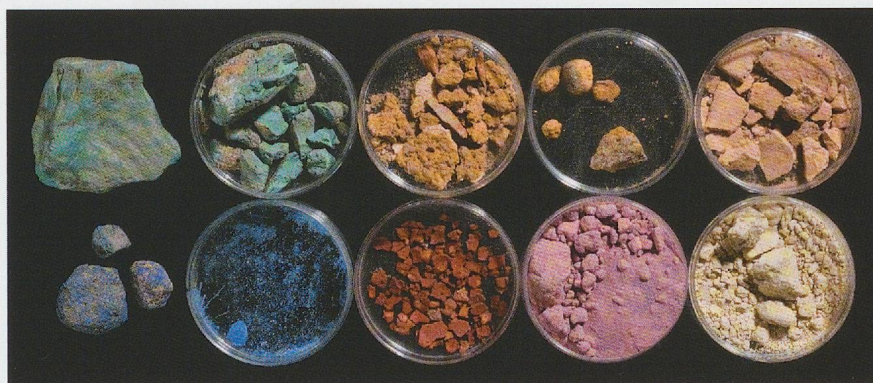
Fig. 44

Pigments retrouvés à Orbe: pain de pigment vert (L 41), boulettes de bleu égyptien, échantillons de couleurs en poudre.

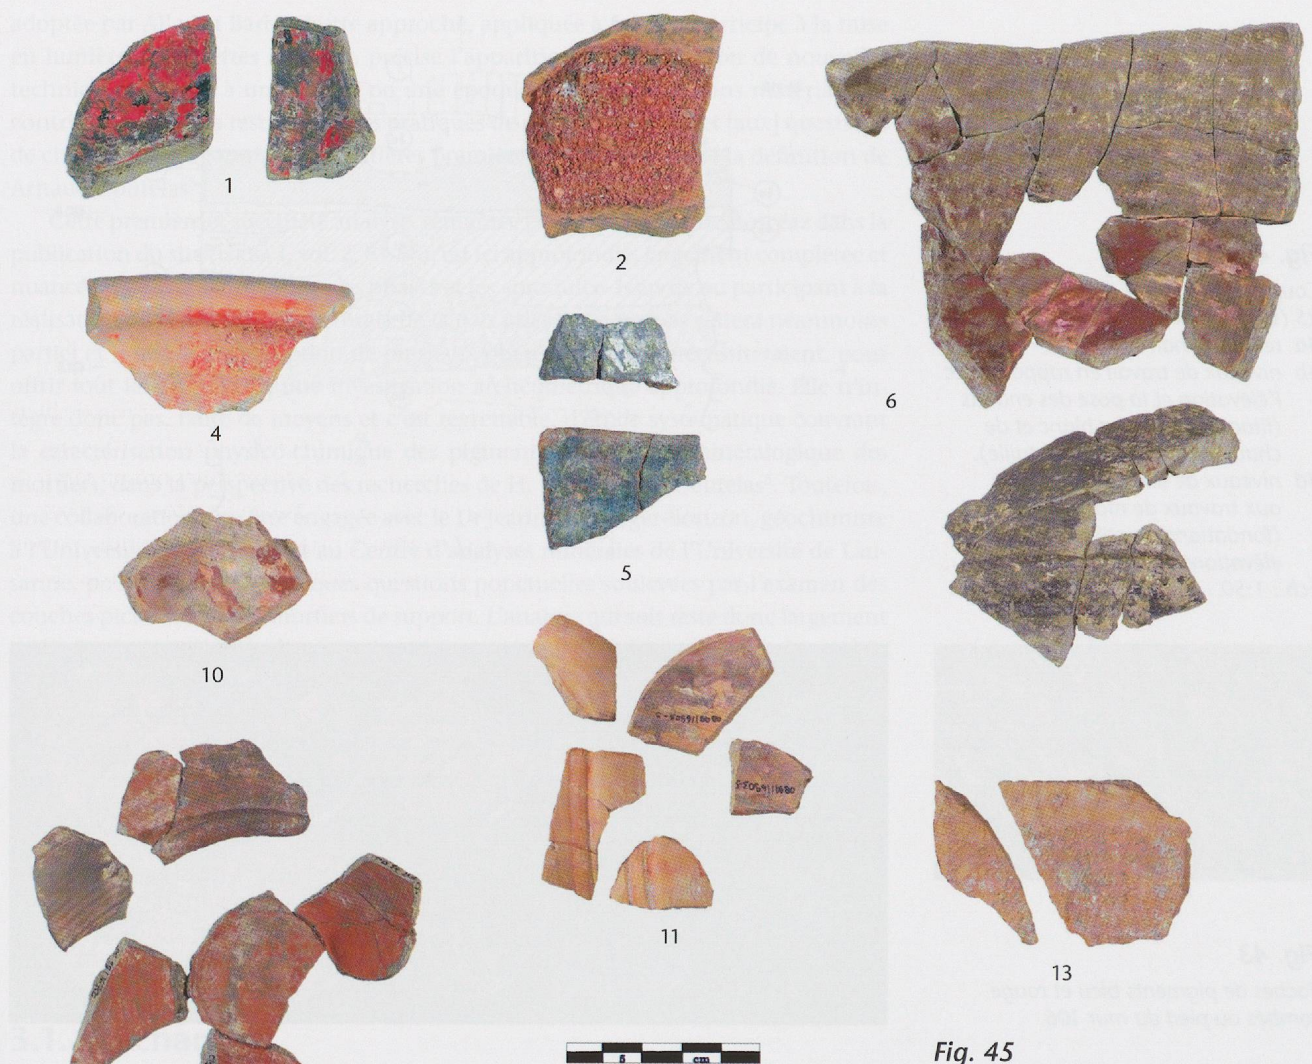
**Fig. 45**

Récipients contenant des pigments retrouvés dans la pars urbana. Les numéros renvoient au catalogue céramique, p. 126. Voir aussi pl. 182.

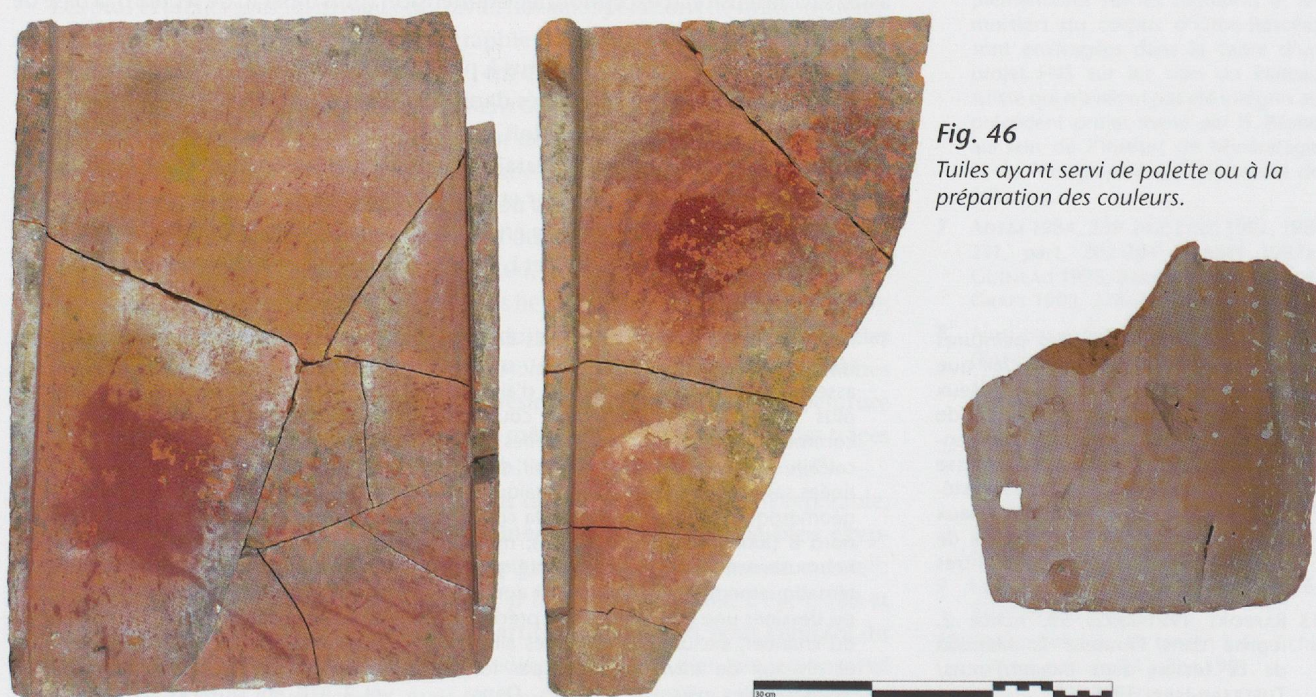
**Fig. 46**

Tuiles ayant servi de palette ou à la préparation des couleurs.

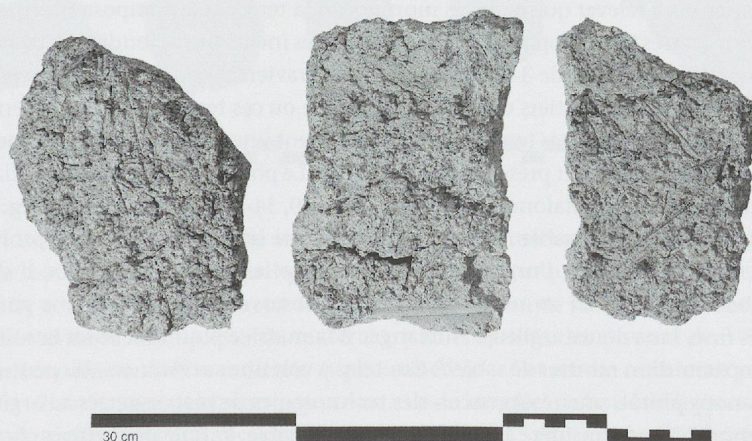
**Fig. 48**

Paille et fibres végétales dans le mortier c de l'enduit de M 492. (112-1, fgts 3345, 3347, 3344).

L'ajout de paille ou de fibres végétales *hachées* dans les mortiers à la chaux est un phénomène courant<sup>66</sup>. Employée comme dégraissant régulant le séchage pour éviter de trop fortes rétractations de la chaux induisant des fissures, la paille est aussi destinée à renforcer par un réseau de fibres la tenue des couches des mortiers sableux, sablo-terreux, terreux et parfois de tuileau, à l'instar des techniques du torchis et des enduits à base d'argile; l'addition, généralement en faible quantité, s'observe particulièrement dans les couches d'accrochage et d'égalsation, et souvent à l'interface entre couches (bel exemple entre les deux litages de mortier de couche c) du plafond 36-1).

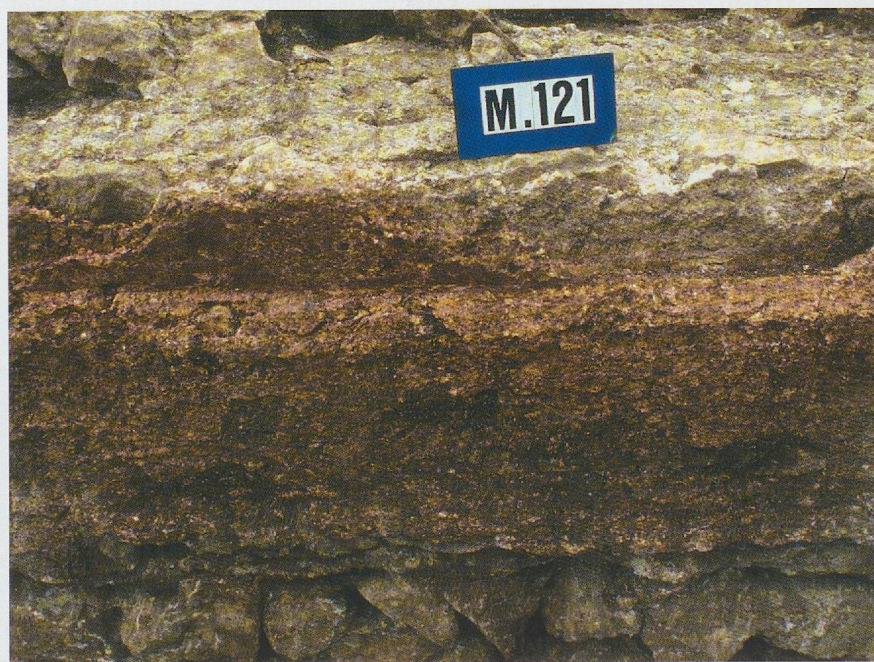
**Fig. 51**

Revêtement du mur 121, recouvrant la fondation montée à vue.

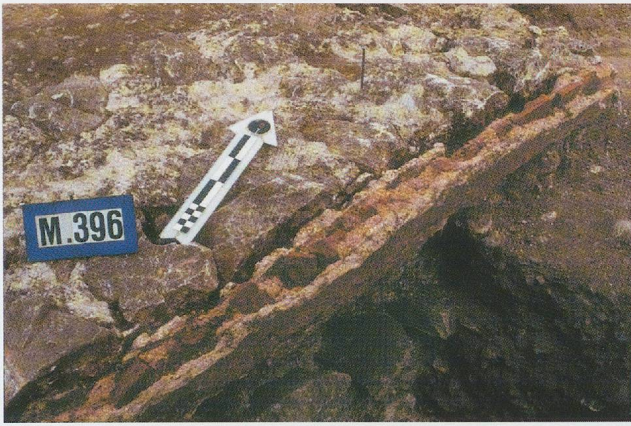
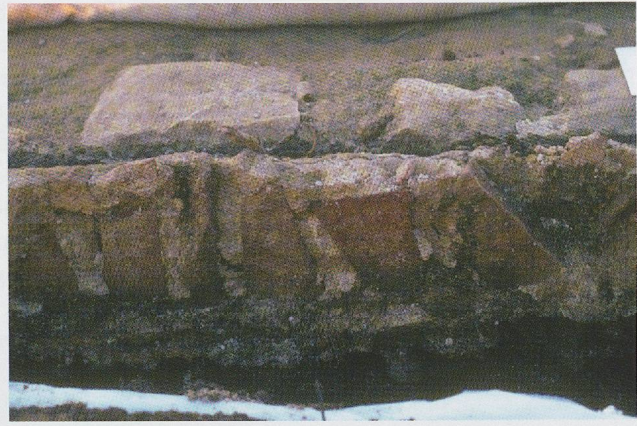
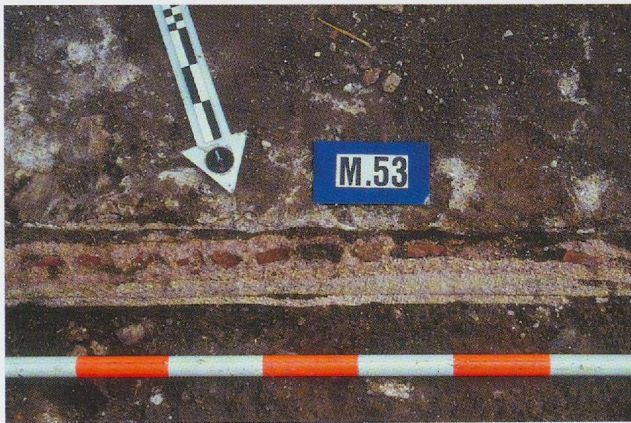
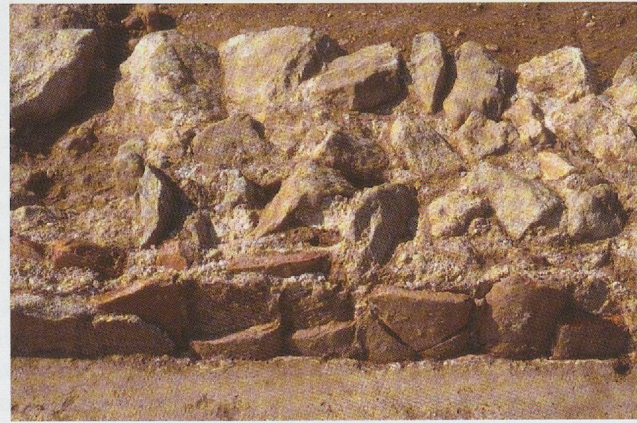
**Fig. 58a-c**

Fragments de tuiles prises dans le mortier d'égalisation du tectorium.

Relevons qu'à l'instar du mortier rose, l'intégration de tuiles comme mesure d'isolation contre l'humidité peut n'avoir été mise en œuvre qu'en bas des parois, transposant en quelque sorte la recommandation vitruvienne (*De arch.* VII, 4, 1) d'établir, dans les pièces de rez-de-chaussée soumises à l'humidité, un enduit de

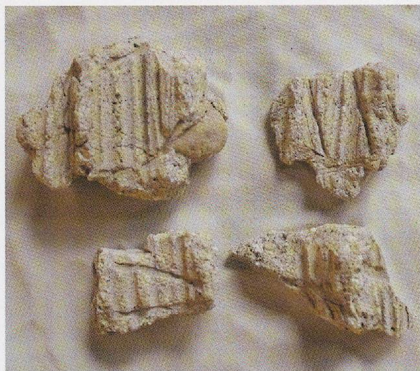
**Fig. 61**

Négatif des bottes de roseau employées pour l'accrochage de plafond.

Des fragments de mortier présentant les empreintes caractéristiques des armatures de roseaux, structure la plus courante d'accrochage des enduits de plafond, ont été récoltés dans les remblais du péristyle sud de B4 et dans les portiques L 11 et L 65<sup>136</sup>. La distinction stratigraphique ne permettant pas, dans les deux derniers cas, l'attribution à la démolition ou aux remblais de construction, seule l'homogénéité de l'ensemble des fragments tendrait à les rattacher, sur la foi de ceux découverts dans les remblais de cour, à la villa antérieure<sup>137</sup>. Cet accrochage se présente sous la forme de bottes de roseaux disposées côte-à-côte (fig. 61), chaque botte comprenant environ 12 à 16 roseaux de 3 à 8 mm de diamètre, attachés en faisceaux par des liens larges de 5-6 mm, appliqués en diagonale et équidistants de 6 cm. Quelques roseaux perpendiculaires attestent vraisemblablement des systèmes de fixation à la poutraison du plafond ou au planchéage d'étage. Cette structure est noyée dans un mortier blanc-gris, dense et chaulé, de sable, gravillons et graviers résiduels, dont la

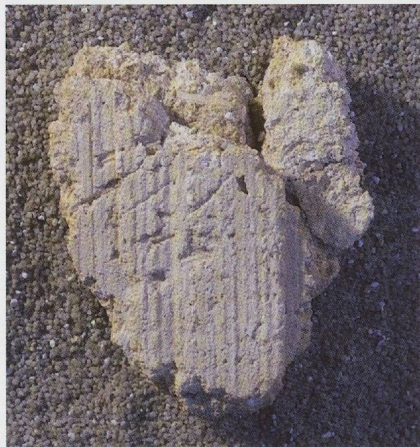
**Fig. 63**

Accrochage au plafond: négatif du lattis en bois du décor 36/37-1 (fgt 2958).

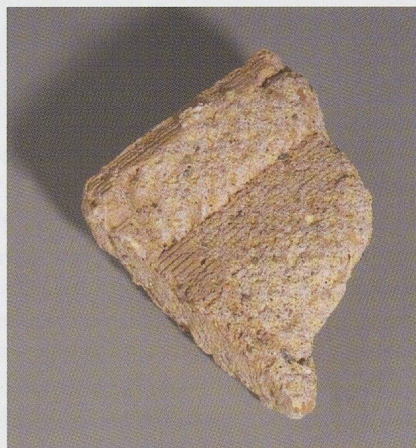
**Fig. 64**

Empreinte perpendiculaire de la structure d'appui (36-8, fgt 3085).

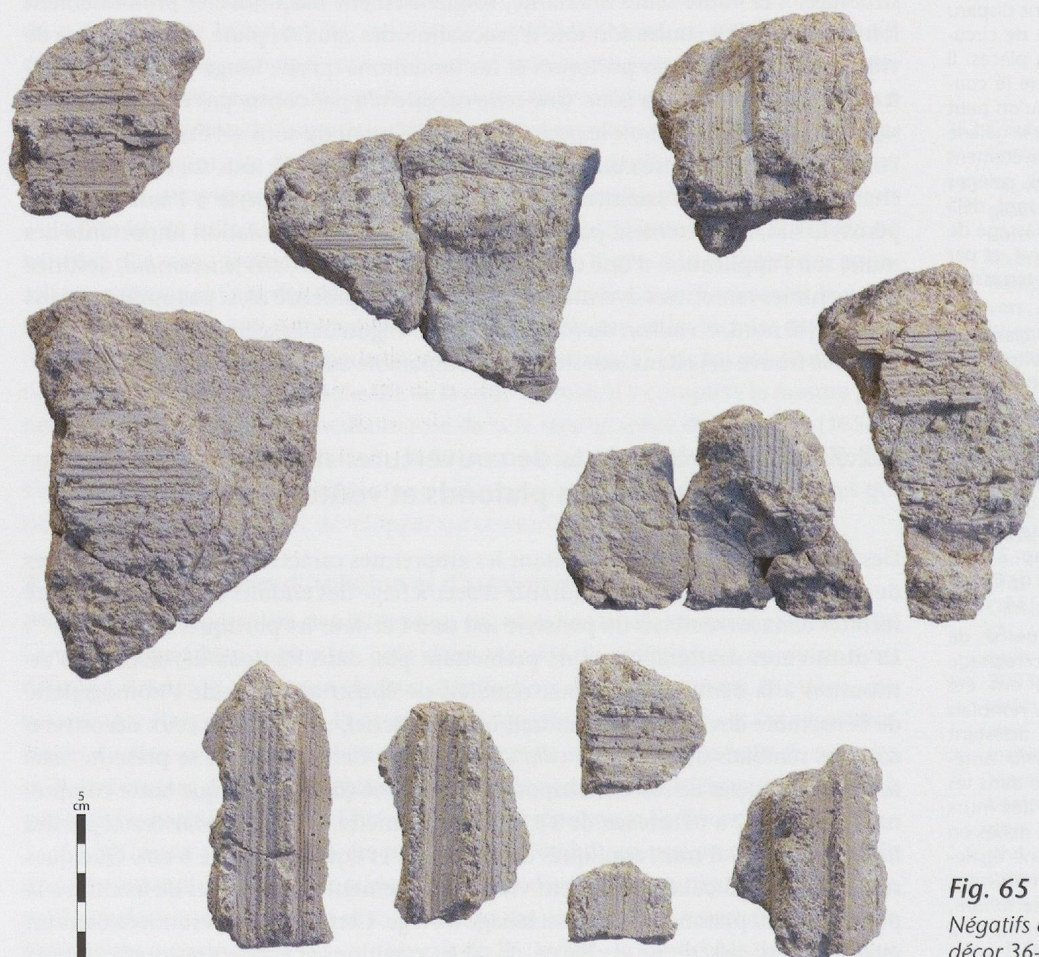
**Fig. 65**

Négatifs de lattis de bois au revers du décor 36-8.

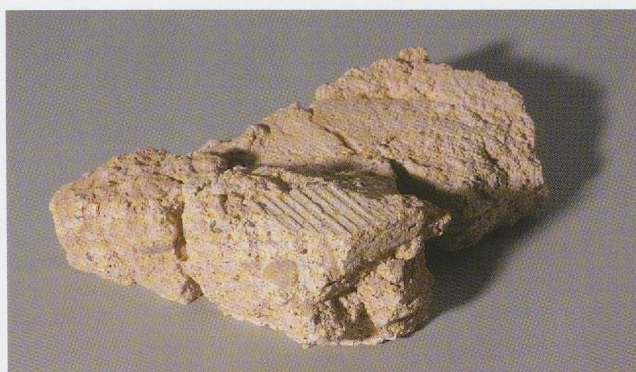
**Fig. 66a-b**

Négatif de lattis de bois.

- a) empreinte des lamelles inférieures perpendiculaires (36-8, fgt 3081).  
b) empreintes des lamelles inférieures perpendiculaires et, à droite, de la structure d'appui (36-8, fgts 3014 et 3088).

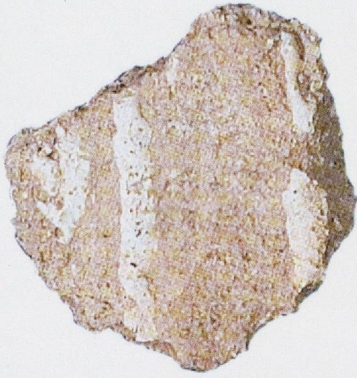
Fig. 70

Coulées de chaux en surface d'un mortier intermédiaire en cours de réalisation du tectorium (L 31).

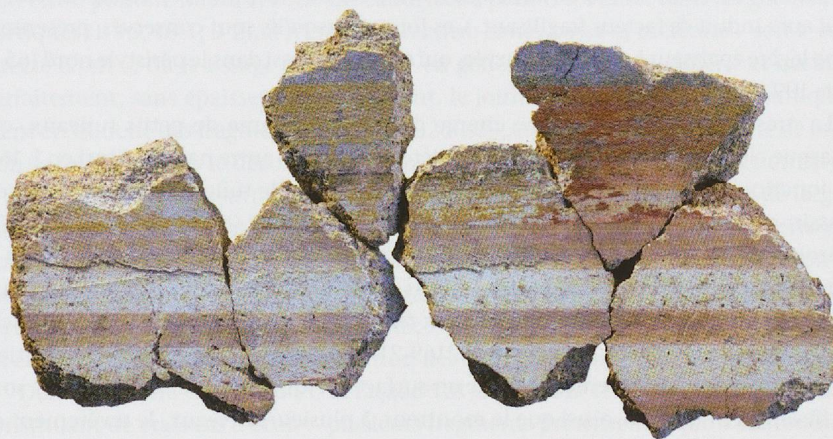
**Fig. 72**

Joint de pontate peu lissé, visible en transition de zone (36-4, fgt 3015).

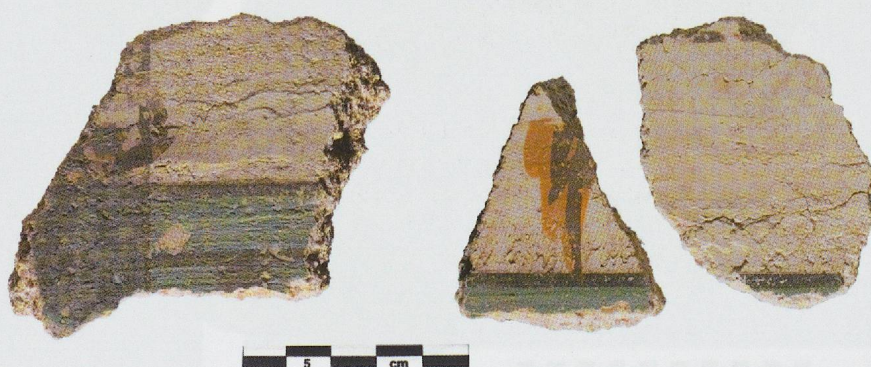
**Fig. 73**

Détail du joint de pontate entre zones médiane et haute dans la galerie 18 (fgt 1761).

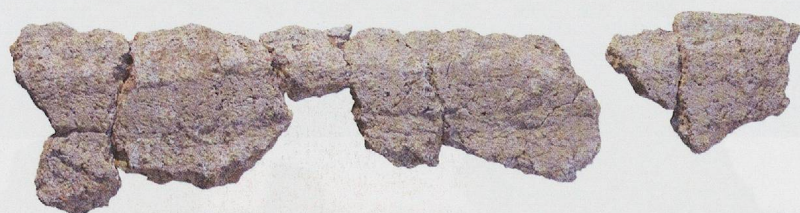
**Fig. 77**

Revers de l'enduit de tuileau 17-1 contre M 121 montrant le joint en biseau contre le mortier sableux supérieur 17-2 (fgts 2165 et autres).

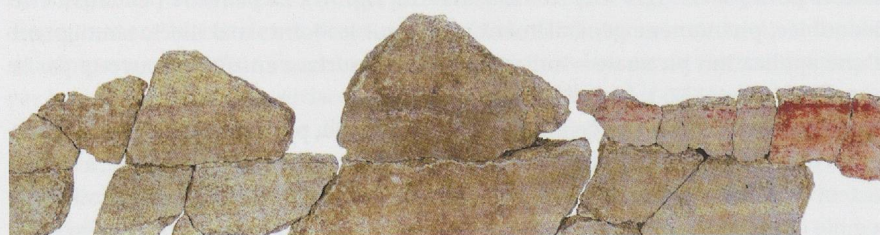
**Fig. 78**

Décor 17-2, plaque 2201 montrant la jonction brisée entre mortiers sableux, imprégnés ou non.
