**Artikel:** Ornementation et discours architectural de la "villa" romaine d'Orbe-Boscéaz : volume 1 : l'apport des peintures murales  
**Autor:** Dubois, Yves / Freudiger-Bonzon, Jeanne  
**Kapitel:** III: Caractéristiques techniques  
**DOI:** <https://doi.org/10.5169/seals-835635>

## Caractéristiques techniques

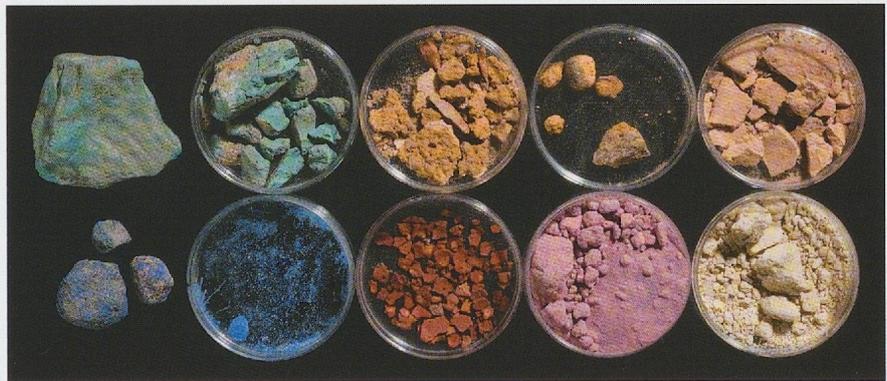
Fig. 44

Pigments retrouvés à Orbe: pain de pigment vert (L 41), boulettes de bleu égyptien, échantillons de couleurs en poudre.

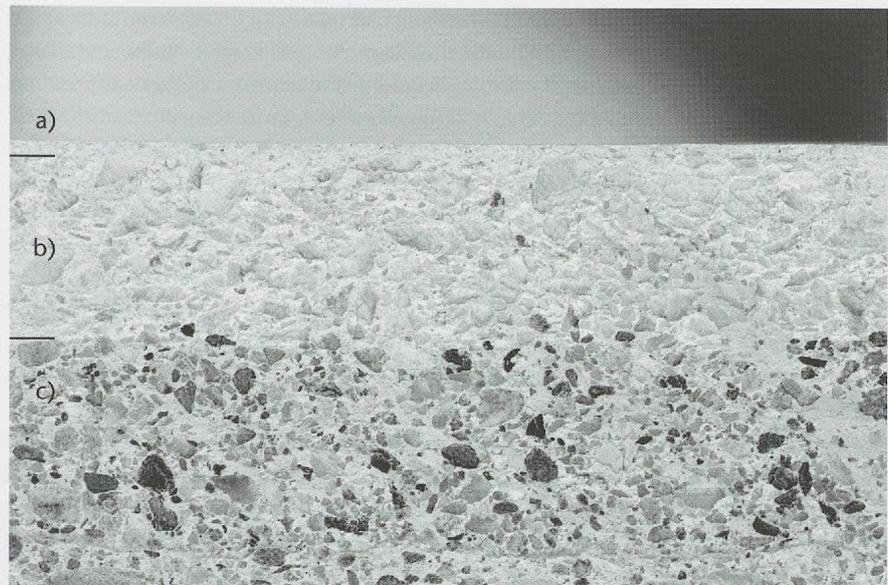
Fig. 47

Couche d'égalisation b) constituée de calcaire urgonien concassé sous un fin intonaco de chaux a) (décor 18-1).  
Grossissement: 7 x.

En l'occurrence, le mélange de la chaux et du calcaire urgonien broyé permet d'obtenir un mortier compact, de qualité, que le polissage de surface rend satiné, proche de l'aspect des colonnes et des placages de même nature ornant la demeure. Sa morphologie anguleuse et sa granulométrie, allant jusqu'aux gravillons, correspondent aux conditions nécessitées pour obtenir cet effet<sup>57</sup>. Son application est en outre toujours effectuée sur une strate inférieure sableuse (mortiers gris à gris-blanc), souvent à forte proportion de chaux (mortiers blancs-gris) ou mêlés d'une part argileuse (mortiers beiges); ce constat recoupe l'usage courant observé ailleurs<sup>58</sup>. Sa fréquence enfin et sa répartition dans la demeure corroborent les conclusions formulées par Coutelas à propos de l'usage de ces catégories d'agrégat: «On se rend compte, à chaque fois ou presque, que l'emploi de cristaux de calcite est limité à un ou quelques assemblages stratigraphiques, et non à la totalité des peintures du site étudié, et cela pour une même campagne de décoration. Nous pensons qu'il faut voir ici la preuve du caractère luxueux de cette matière première, dont l'approvisionnement est restreint, qui n'aurait été employée que préférentiellement pour des décors de prestige et dans des lieux protégés des intempéries, peintures d'intérieur ou sous toiture»<sup>59</sup>.

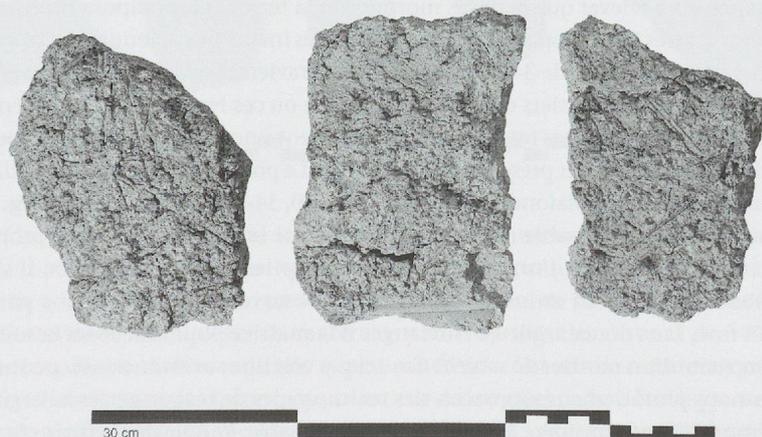
**Fig. 48**

Paille et fibres végétales dans le mortier c de l'enduit de M 492. (112-1, fgts 3345, 3347, 3344).

L'ajout de paille ou de fibres végétales *hachées* dans les mortiers à la chaux est un phénomène courant<sup>66</sup>. Employée comme dégraissant régulant le séchage pour éviter de trop fortes rétractations de la chaux induisant des fissures, la paille est aussi destinée à renforcer par un réseau de fibres la tenue des couches des mortiers sableux, sablo-terreux, terreux et parfois de tuileau, à l'instar des techniques du torchis et des enduits à base d'argile; l'addition, généralement en faible quantité, s'observe particulièrement dans les couches d'accrochage et d'égalisation, et souvent à l'interface entre couches (bel exemple entre les deux litages de mortier de couche c) du plafond 36-1).

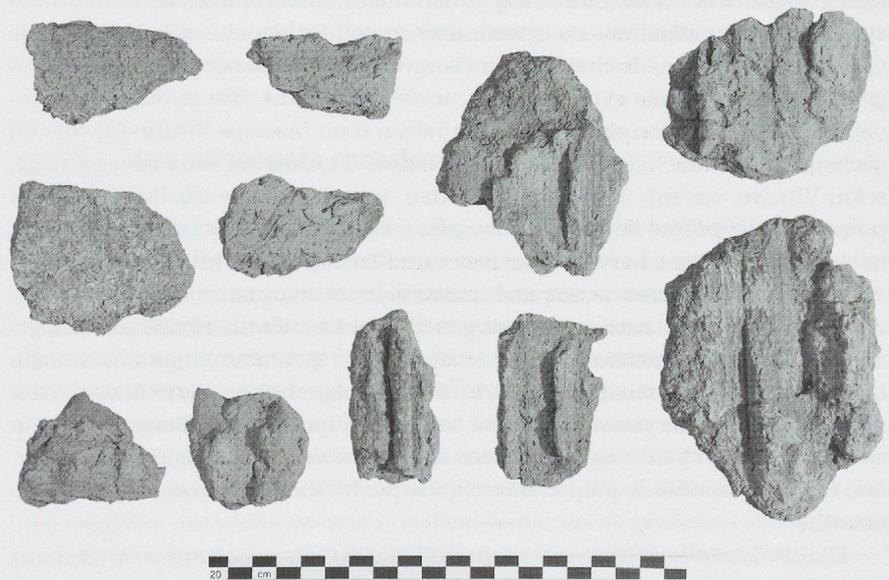
Fig. 49

Échantillonnage de morceaux d'adobe retrouvés en L 14 et L 9, montrant des vestiges d'un mortier sableux (en haut à gauche) et le négatif d'une structure de clayonnage en sapin (?).

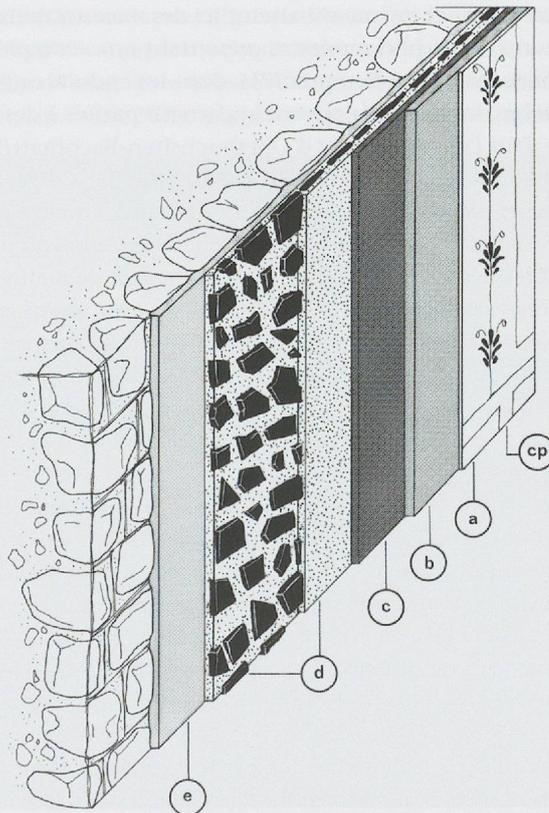
Fig. 50

Schéma théorique de constitution des enduits sableux de Boscéaz: la couche c) est de mortier rose, la présence de fragments de tuiles dans la couche d) est conditionnelle; les couches b), d) et e) peuvent être doublées, voire triplées.

La combinaison, en nombre comme en nature, de ces différents mortiers forme le *tectorium* à proprement parler. Deux catégories principales d'assemblages stratigraphiques sont généralement distinguées, selon que le revêtement est à base de tuileau, pour les revêtements extérieurs exposés à l'humidité, ou sableux, pour la plupart des revêtements intérieurs ou protégés des intempéries. On peut dissocier, dans cette dernière catégorie, les revêtements isolants présents dans les pièces thermales ou chauffées, que l'on qualifiera de mixtes puisqu'ils associent mortiers sableux et de tuileau; leur constitution stratigraphique suit cependant globalement celle établie pour les enduits sableux.

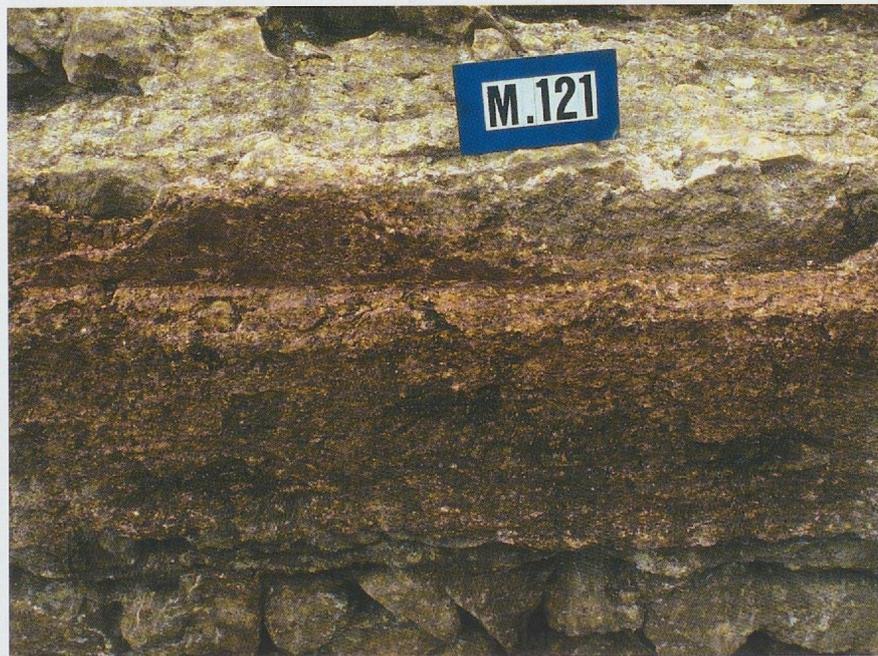
**Fig. 51**

Revêtement du mur 121, recouvrant la fondation montée à vue.

L'installation de ce revêtement d'isolation hydrique, pour ainsi dire d'imperméabilité, présente plusieurs configurations dont la cour de service 17 donne les principaux exemples (**fig. 51-52a**): sur le mur 121, conservant trois assises de fondation montée à vue et trois assises d'élévation, la couche d) recouvre l'élévation et prend appui sur le ressaut de fondation du mur; la seconde couche (c), identique, se prolonge, elle, jusqu'au premier ressaut, situé env. 30 cm plus bas, entre fondation en tranchée et fondation

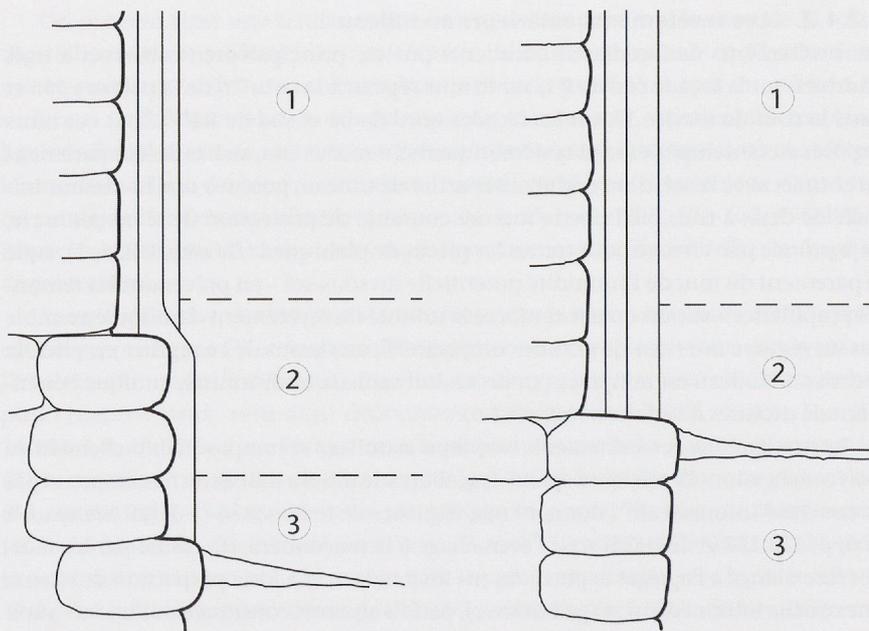
**Fig. 52a-b**

Schémas de pose du revêtement de tuileau:

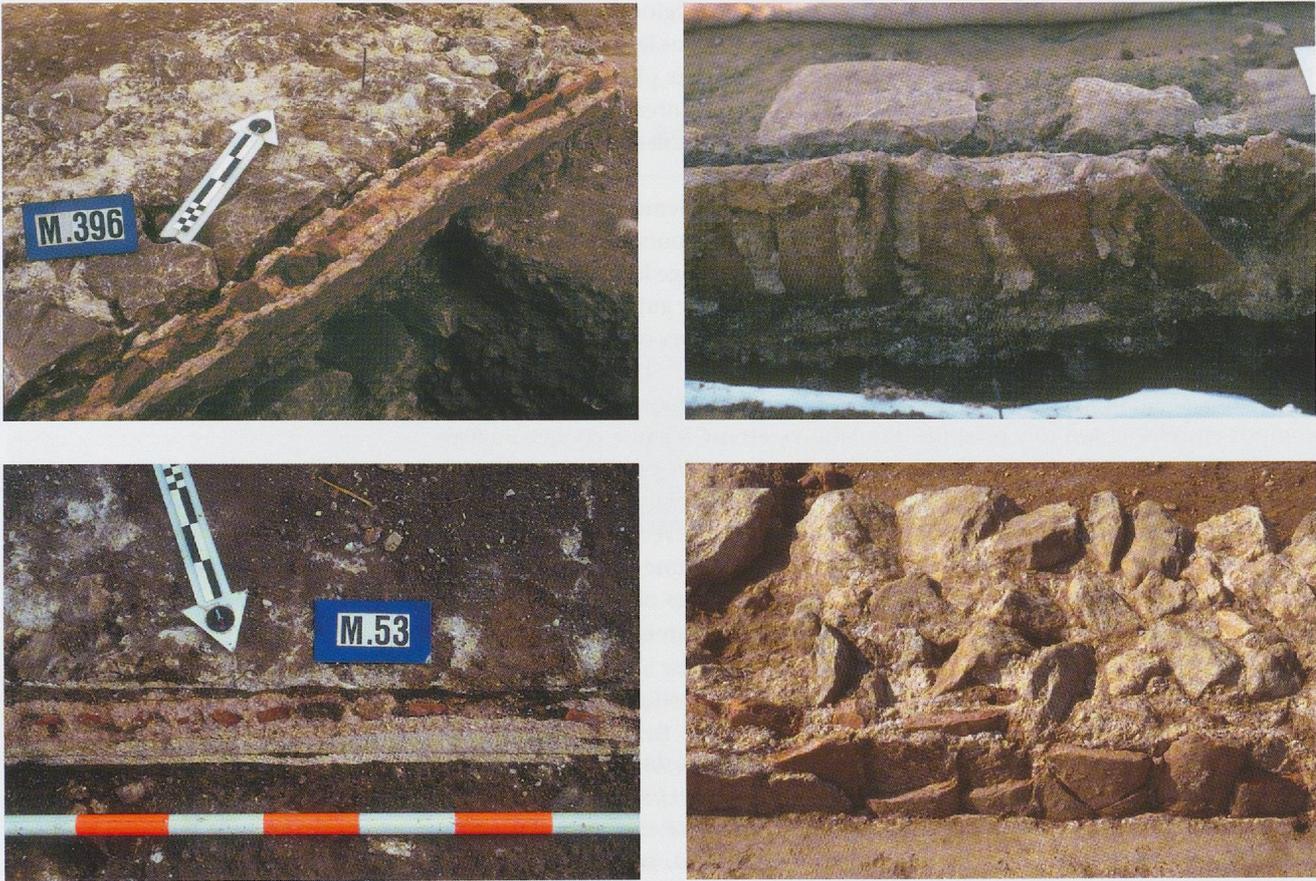
**Fig. 58a-c**

Fragments de tuiles prises dans le mortier d'égalisation du tectorium.

130 Très exactement 18%, soit 9 cas d'intégration de tuiles sur 50 parois de B4, l'examen ayant porté principalement sur ce bâtiment, qui présentait les meilleures conditions de conservation d'enduits *in situ*. Un ensemble secondaire, 16/124-4, intègre également dans son mortier c) quelques éclats de tuiles et présente au revers les négatifs de fragments affleurant plus gros et plans intégrés dans le mortier d) non conservé.

Relevons qu'à l'instar du mortier rose, l'intégration de tuiles comme mesure d'isolation contre l'humidité peut n'avoir été mise en œuvre qu'en bas des parois, transposant en quelque sorte la recommandation vitruvienne (*De arch.* VII, 4, 1) d'établir, dans les pièces de rez-de-chaussée soumises à l'humidité, un enduit de

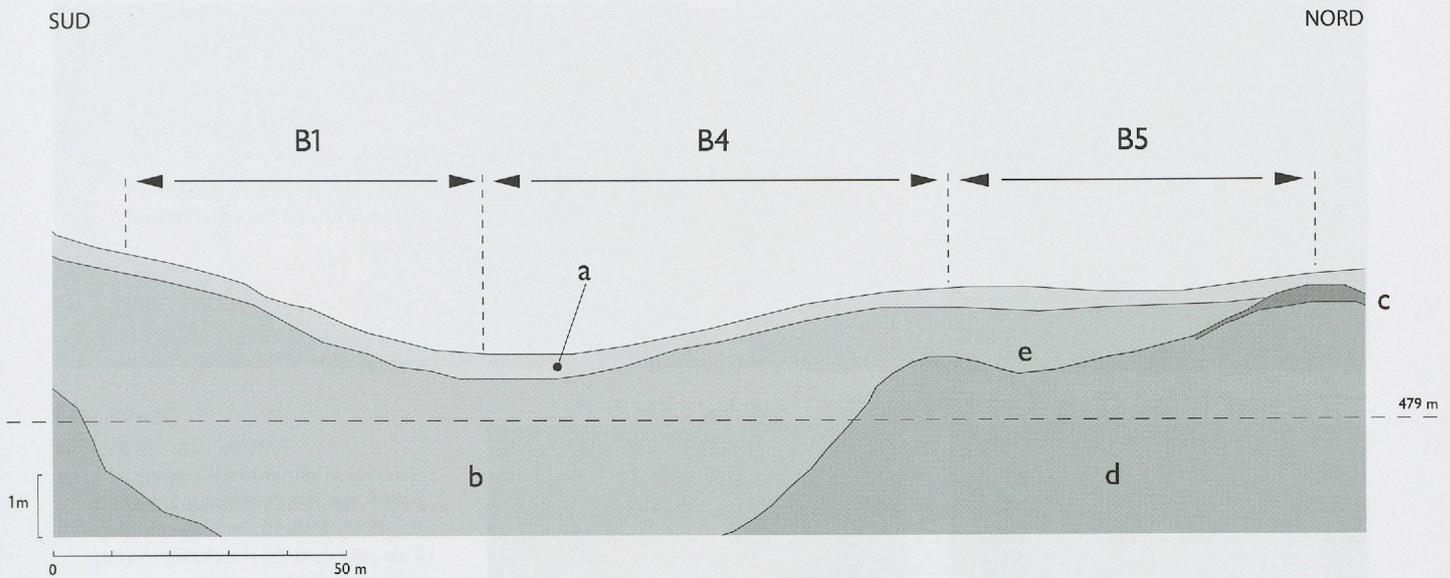
Fig. 60

Topographie restituée de l'ensellure du substrat argilo-molassique de Boscéaz (BERNAL 1996, 37, fig. 5).

abrupte sous B4, au niveau de la cour 8; il atteint alors une profondeur de plus de 4 m sous la cour de service 17, puis remonte de 2 m à l'extrémité sud de B1. Cette dépression est remplie de matériaux fluvio-glaciaires déposés par la moraine, sables et graviers largement drainants permettant une bonne évacuation, par voie naturelle, des eaux de pluie et d'infiltration. Par sa position privilégiée, la cour sud 12 et les corps de bâtiments qui l'entourent jouissent de conditions de salubrité naturelle du sous-sol meilleures que la cour nord 8.

C'est donc très certainement en raison de sa moindre perméabilité que cette cour a été dotée, à l'inverse de la cour sud, d'une large canalisation périmétrale destinée à recueillir les eaux de pluie s'écoulant des toits (l'égoût st. 58). L'avantage d'une telle structure, à la voûte seule drainante, soigneusement maçonnée et profondément fondée, est double: outre son rôle d'évacuation des eaux de pluie, elle fait office de vide sanitaire isolant les portiques et les fondations qu'elle longe des eaux d'infiltration présentes dans la cour. Une telle mesure n'a par contre pas été jugée nécessaire dans la cour sud, dont le pouvoir d'assèchement du sous sol était suffisant. De l'impact projeté de cette configuration architecturale sur le sous-sol a découlé une chaîne de mesures d'assainissement différenciée d'un péristyle à l'autre: dans le péristyle sud, le revêtement pariétal intègre une mesure d'isolation importante des murs, soit l'application d'une couche de tessons de tuiles dans le *tectorium*, destinée à prévenir les remontées éventuelles d'humidité; le procédé n'est pas appliqué dans le péristyle nord, en raison du rôle drainant de l'égoût, à l'exception du mur central 61 qui se trouve déjà dans une situation comparable aux murs du péristyle sud<sup>135</sup>.

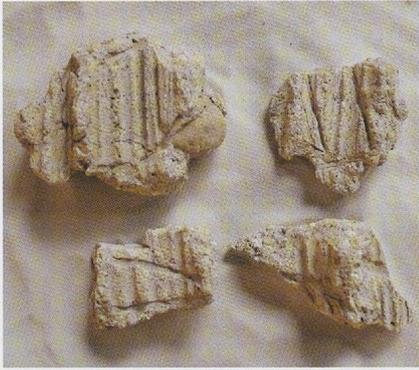
**Fig. 61**

Négatif des botes de roseau employées pour l'accrochage de plafond.

Des fragments de mortier présentant les empreintes caractéristiques des armatures de roseaux, structure la plus courante d'accrochage des enduits de plafond, ont été récoltés dans les remblais du péristyle sud de B4 et dans les portiques L 11 et L 65<sup>136</sup>. La distinction stratigraphique ne permettant pas, dans les deux derniers cas, l'attribution à la démolition ou aux remblais de construction, seule l'homogénéité de l'ensemble des fragments tendrait à les rattacher, sur la foi de ceux découverts dans les remblais de cour, à la villa antérieure<sup>137</sup>. Cet accrochage se présente sous la forme de bottes de roseaux disposées côte-à-côte (fig. 61), chaque botte comprenant environ 12 à 16 roseaux de 3 à 8 mm de diamètre, attachés en faisceaux par des liens larges de 5-6 mm, appliqués en diagonale et équidistants de 6 cm. Quelques roseaux perpendiculaires attestent vraisemblablement des systèmes de fixation à la poutraison du plafond ou au planchéage d'étage. Cette structure est noyée dans un mortier blanc-gris, dense et chaulé, de sable, gravillons et graviers résiduels, dont la

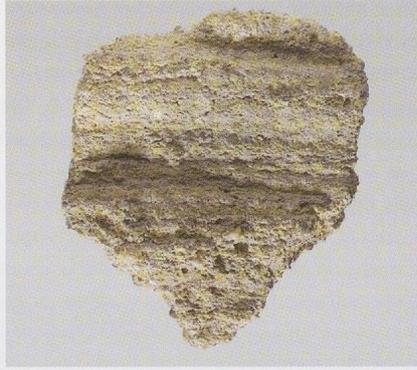
**Fig. 62**

Ensemble 65-3, enduit d'accrochage de plafond.

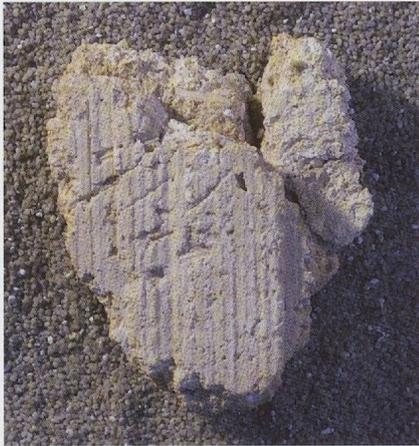
**Fig. 63**

Accrochage au plafond: négatif du lattis en bois du décor 36/37-1 (fgt 2958).

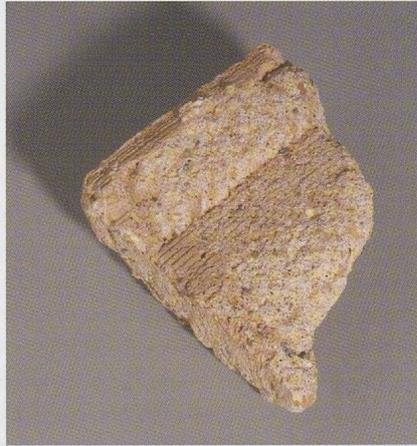
**Fig. 64**

Empreinte perpendiculaire de la structure d'appui (36-8, fgt 3085).

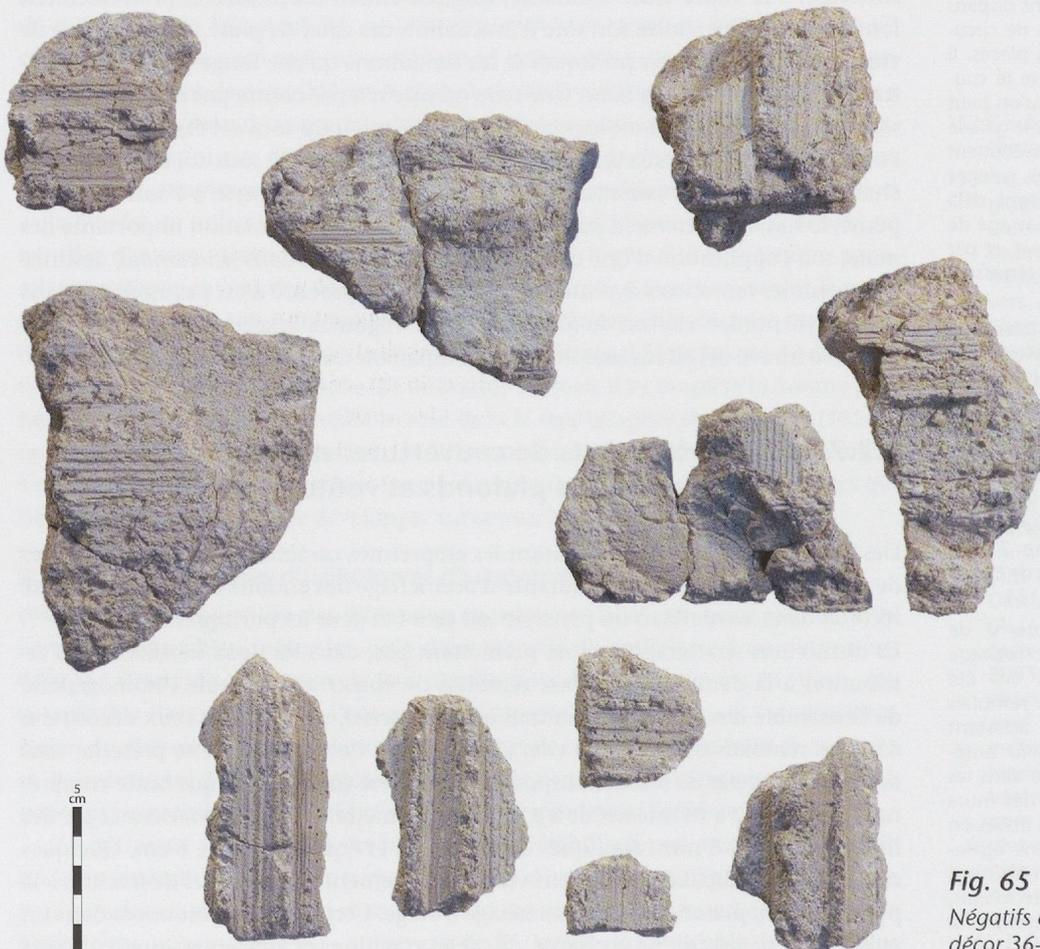
**Fig. 65**

Négatifs de lattis de bois au revers du décor 36-8.

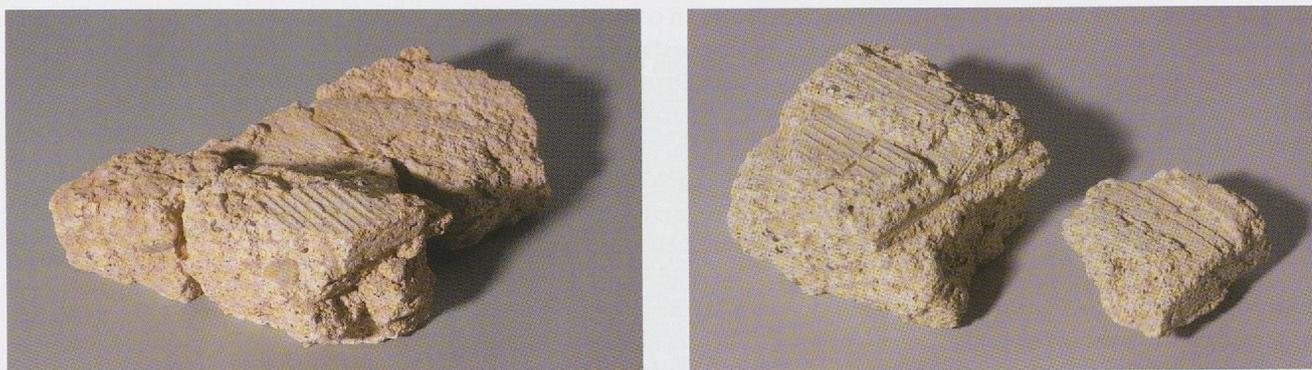
**Fig. 66a-b**

Négatif de lattis de bois.

- a) empreinte des lamelles inférieures perpendiculaires (36-8, fgt 3081).  
 b) empreintes des lamelles inférieures perpendiculaires et, à droite, de la structure d'appui (36-8, fgts 3014 et 3088).

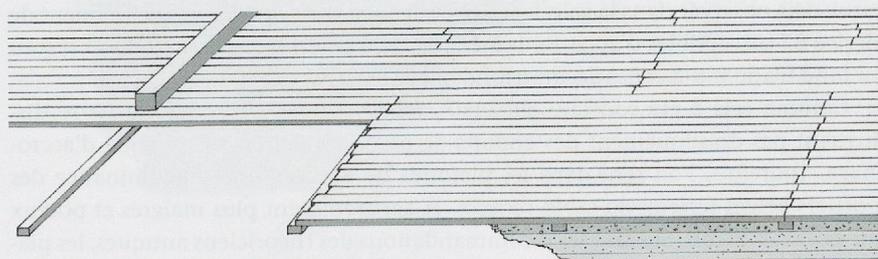
**Fig. 67**

Schéma de restitution de la structure orthogonale du lattis de bois (dessin B. Reymond).

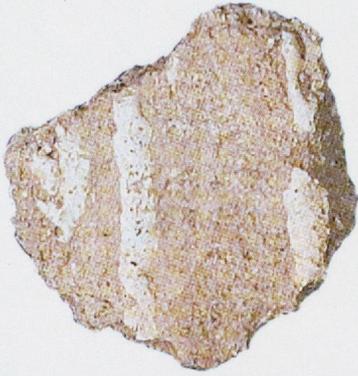
Fig. 70

Coulées de chaux en surface d'un mortier intermédiaire en cours de réalisation du tectorium (L 31).

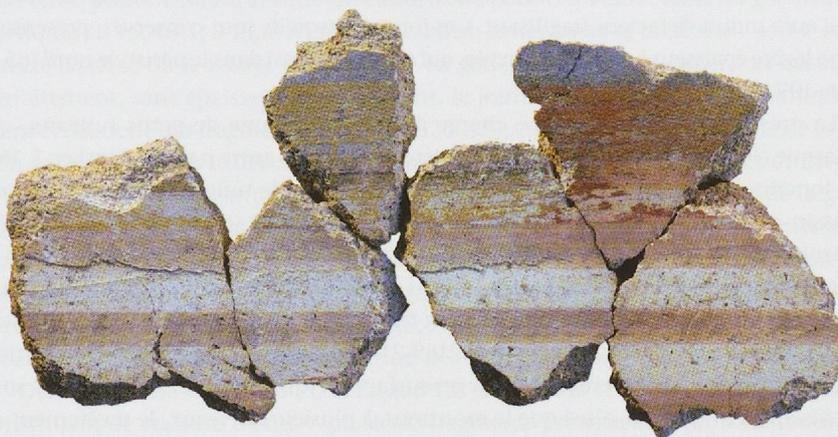
**Fig. 72**

Joint de pontate peu lissé, visible en transition de zone (36-4, fgt 3015).

• En surface, un lissage médiocre et ponctuel – souvent accompagné du léger renflement caractéristique vu en 32-1 –, débordant facilement sur ou sous le motif linéaire; ce phénomène est particulièrement courant dans les parties hautes des parois où l'œil ne saurait, à distance, rien distinguer d'un joint dont la malfaçon est visible de près: ainsi en va-t-il de la transition à la zone haute dans le péristyle sud (fgts 372); de même, l'imitation de mouluration de 36-4 montre, sous la bande jaune, le léger renflement longitudinal doublé d'une bavure parallèle occultée par la bande ocre-brune sous-jacente (fgt 3015, fig. 72); dans le décor 18-1, un raccord apparaît aussi clairement, oscillant au niveau du bandeau de transition vert à motifs couronnant la zone médiane (fgts 1758, 1761-1765, 1768, fig. 73-74). Ce décalage entre raccord de mortiers et motif censé le couvrir est fréquent, mais ne «porte à conséquence» que lorsque le raccord est physiquement visible, comme au niveau de la bande de transition dans le portique 65 (fgts 101, 105-106, 111-113); on en trouve *a contrario* un exemple parfaitement bien camouflé – mais révélé par les tranches des fragments – dans le portique 95, entre zones basse et médiane, avec le joint de pontate situé 6-8 cm sous la bande horizontale de transition (fgts 328-329, et 526-528). Ce décalage a dès lors son importance dans l'attribution de certains motifs à l'une ou l'autre des deux zones.

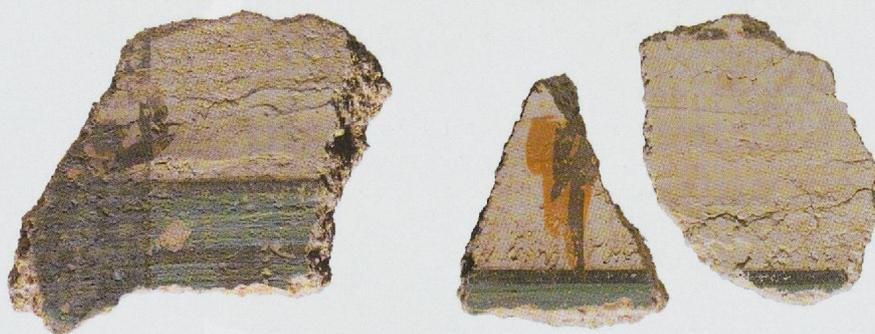
**Fig. 74**

Détail du joint de pontate entre zones médiane et haute dans la galerie 18 (fgts 1762-1763).

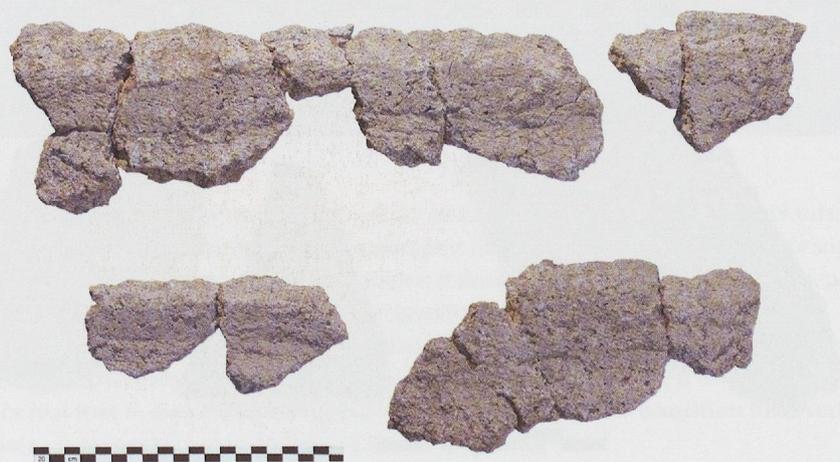
**Fig. 77**

Revers de l'enduit de tuileau 17-1 contre M 121 montrant le joint en biseau contre le mortier sableux supérieur 17-2 (fgts 2165 et autres).

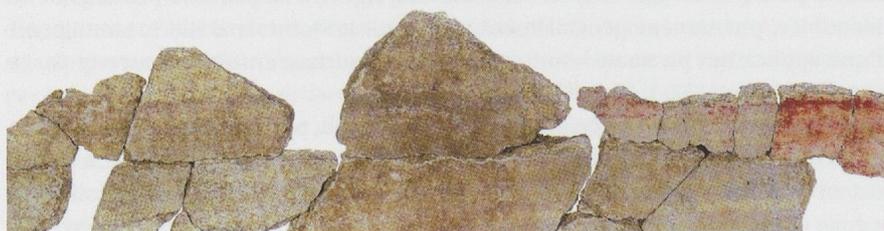
**Fig. 78**

Décor 17-2, plaque 2201 montrant la jonction brisée entre mortiers sableux, imprégnés ou non.

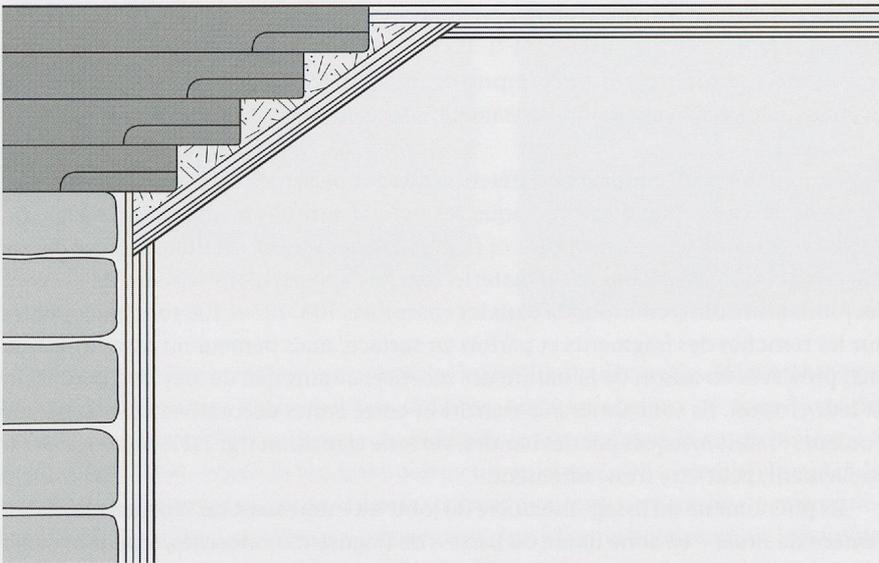
Fig. 81

L 9, reconstitution de la jonction angulaire entre paroi et plafond au moyen de tuiles saillantes (dessin B. Reymond).

L 9, l'angle de 30°-35° est net en haut ou amorti en bas; le recouvrement de l'enduit de plafond par le revêtement pariétal est parfaitement visible en coupe (fgts 724 et 723).

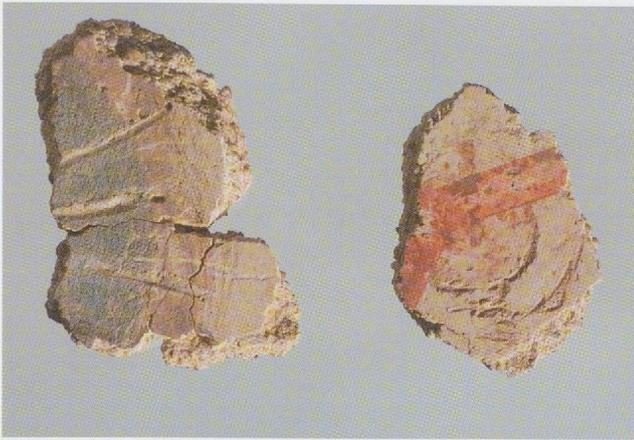
Fig. 87

Incisions courtes à main levée (121-2, fgt 1328; 32-1, fgt 2931).
