Artikel: L'habitat alpin de Gamsen (Valais, Suisse) : 6A, Les agglomérations d'époque historique
Autor: Paccolat, Olivier / Moret, Jean-Christophe
Kapitel: III: Interprétation des espaces et des zones d'activités
DOI: <https://doi.org/10.5169/seals-1036613>

INTERPRÉTATION DES ESPACES ET DES ZONES D'ACTIVITÉS

L'HABITAT ALPIN DE GAMSEN
6A. LES AGGLOMÉRATIONS D'ÉPOQUE HISTORIQUE

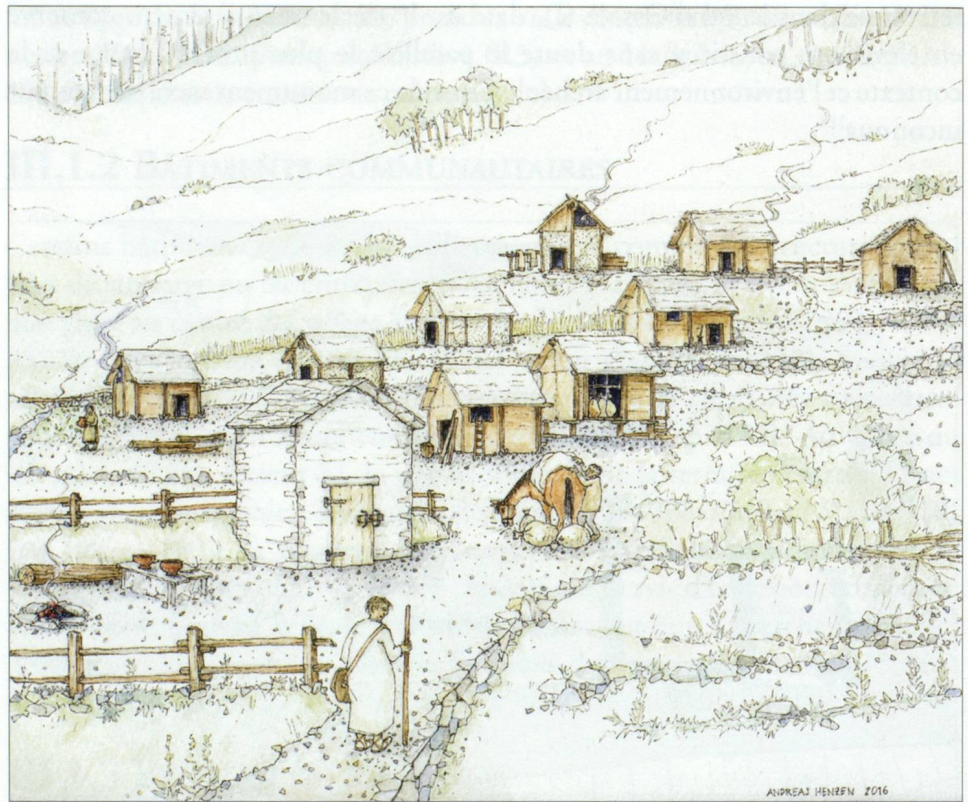
Fig. 132 – Reconstitution du centre de l'agglomération du III^e siècle. Temple en maçonnerie au premier plan et maisons en terre et bois du village. Aquarelle A. Henzen.

en effet ressortir au sein des bâtiments traditionnels à l'architecture vernaculaire (Fig. 132).

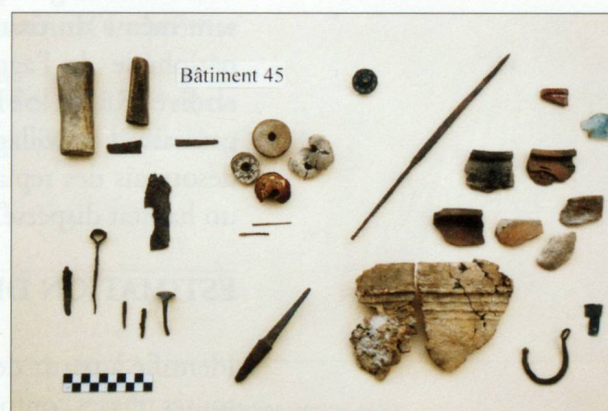
Fig. 135 – Mobilier découvert dans le niveau d'occupation du bâtiment Bat45. La variété des objets montre que l'on est en présence d'une habitation.

189. Les sols des habitations ont été régulièrement entretenus et balayés, les objets de valeur systématiquement emportés lors de l'abandon. Une seule maison fait exception, le bâtiment Bat45, qui a livré toute une gamme de mobilier domestique parmi lesquelles une lance en fer, une fibule, de la vaisselle et des fragments de pots en pierre ollaire (Fig. 135).

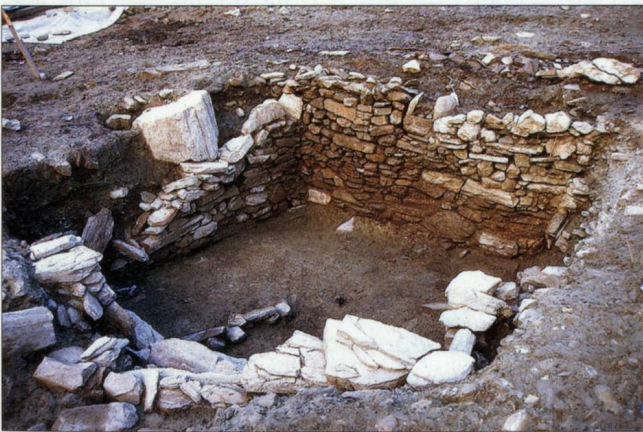
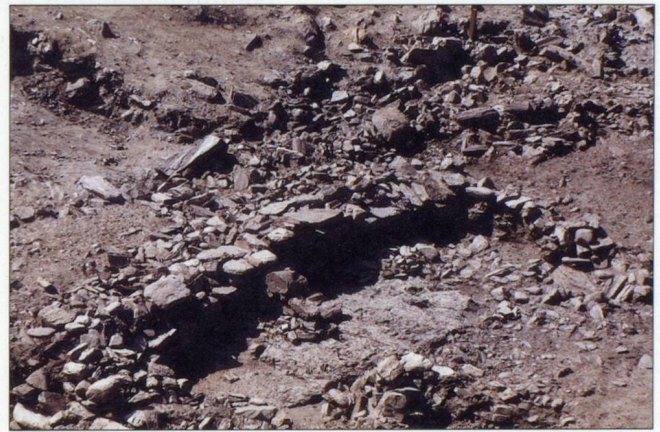
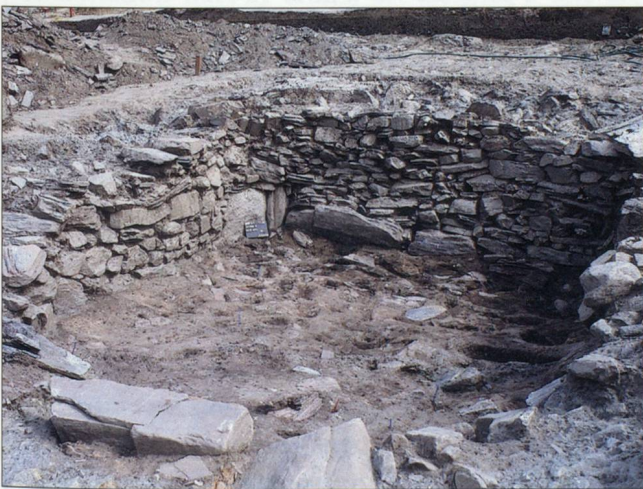
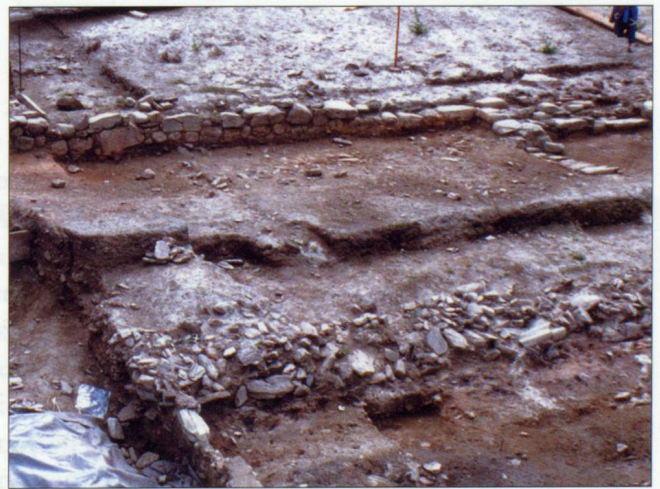
Bat46

Bat7

Bat13

Bat22

Fig. 139 – Les habitations du Haut Moyen Age sont toutes construites sur des murs de pierres sèches.

3- Plan et dimensions : Les habitations sont d'ordinaire implantées au niveau du sol ou parfois exceptionnellement semi-enterrées pour certaines maisons du Haut Moyen Âge (Bat13, Bat46). Toutes les constructions à plancher surélevé, interprétées comme des granges ou des greniers, ne sont donc pas des habitations. Leur plan est en général quadrangulaire ou rectangulaire et parfois compartimenté. Le regroupement de constructions (maisonnées) ou la présence d'annexe accolée à un bâtiment (remise, entrepôt ou étable) permettent également de postuler l'existence d'une habitation.

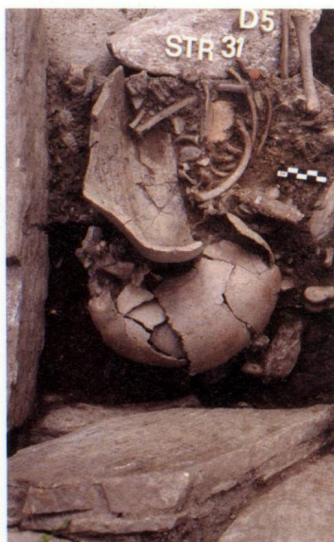
Fig. 149 – Tombe d'un enfant en bas-âge (T90/2A), déposé dans un coffre dallé (I^{er} s.).

Les sépultures de nouveau-nés sont caractérisées par un dépouillement presque complet et par l'absence d'aménagement et de marquage des tombes. Dans la plupart des cas, la fosse se résume à une excavation creusée dans le sol de la maison. Certains enfants en bas âge ont toutefois été placés dans des contenants plus élaborés avec un entourage de pierres ou exceptionnellement dans un coffre dallé¹⁹⁹ (Fig. 149). La présence d'une ou de plusieurs fibules sur le haut du thorax²⁰⁰ indique que les défunts étaient inhumés habillés. Le dépôt d'offrande est rare : deux tombes contenaient une jatte et une troisième un gobelet et une coupelle²⁰¹. Quelques sépultures ont également livré des jouets (osselets, toupie ?) et un outil (forces)²⁰².

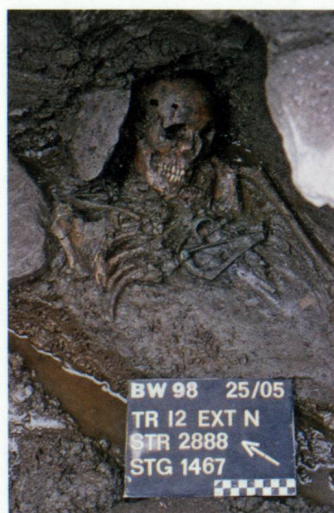
Fig. 150 – Inhumation d'adulte (T98/1) retrouvée à l'extrémité de la tranchée Tr12 et recoupée par celle-ci.

Le cimetière des adultes se situait à cette époque vraisemblablement en aval de l'agglomération, en bordure de la plaine du Rhône comme l'indique la découverte d'une sépulture (T98/1) à l'extrémité de la tranchée Tr12. La tombe est celle d'une femme inhumée en pleine terre, qui portait un *peplos* et un manteau, maintenus par deux paires de fibules (Fig. 150). Elle pourrait appartenir à une zone funéraire plus vaste, située hors de l'emprise de l'autoroute.

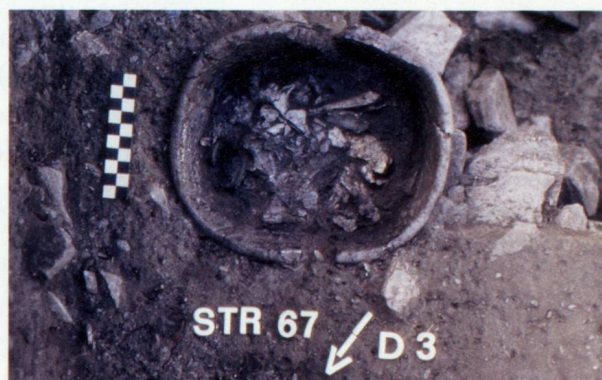
Fig. 152 – Urne en pierre ollaire en pleine terre en cours de dégagement (T11). Tous les résidus de la crémation ont été déposés dans le contenant.

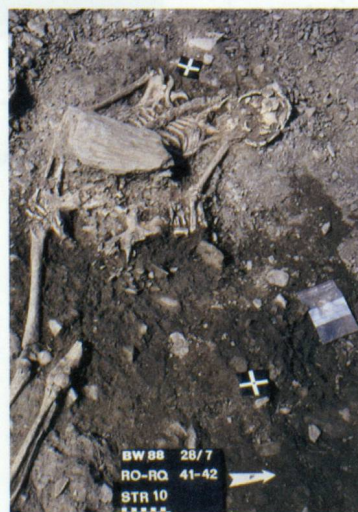
Fig. 155 – L'individu masculin inhumé le long de la voie 3 (T88/2, HMA1) a été enterré sans égard. Le haut du corps est redressé contre le bord de la fosse et un gros bloc de schiste disposé sur l'abdomen. Vue depuis l'est.

La demi-douzaine de sépultures, distribuée de manière très lâche sur une soixantaine de mètres en bordure de cet axe routier, ne semble pas constituer un groupe homogène. La multiplication des anomalies constatées, notamment au niveau de la position des individus, pourrait indiquer la relégation sur cette partie du versant des individus que la population ne souhaitait pas voir inhumés au sein des autres groupes existants (Fig. 155). Le statut de ces personnes est toutefois difficile à déterminer (malades? Personnes débiles ou réprouvées? Individus extérieurs à la communauté?).

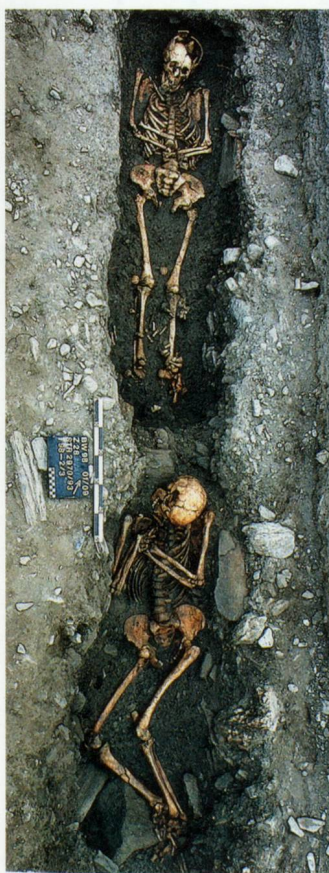
Fig. 157 – Deux des trois tombes alignées le long de la façade ouest de l'église Bat116 (T98/3 et T98/4). Vue depuis le sud.

Les deux zones funéraires les plus récentes du site (Esp228 et Esp232) occupent des emplacements réservés jusqu'ici à l'habitat, dans la partie amont du versant (Fig. 156, 6 et 7). Le premier espace (Esp232) se développe autour d'une église (Bat116) et comprend cinq sépultures en pleine terre ; trois d'entre elles sont alignées contre la façade ouest de l'édifice selon un schéma courant à l'époque chrétienne (Fig. 157), les deux autres sont situées à proximité, à l'est du bâtiment. Le second espace funéraire (Esp228) n'est éloigné que d'une trentaine de mètres à l'ouest du premier. Il comprend six sépultures formant un groupe homogène constitué exclusivement de coffre de dalles. Cette petite nécropole familiale semble s'être développée autour d'un grand coffre de forme trapézoïdale (Fig. 158), autour duquel des coffres plus petits renfermant uniquement des enfants ou des nouveau-nés ont été ajoutés.

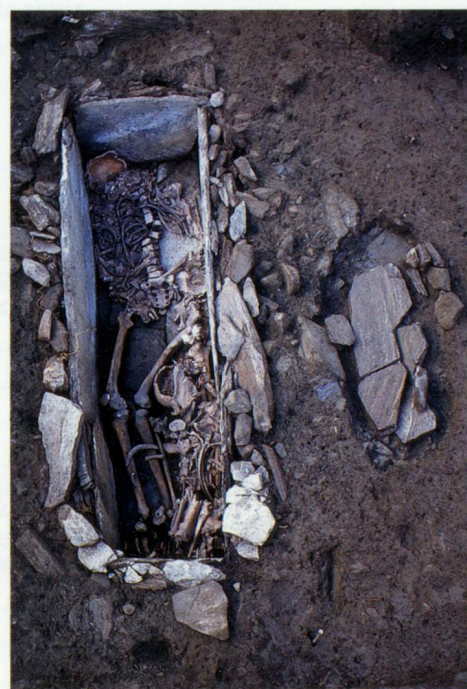
Fig. 158 – Grand coffre dallé contenant les ossements de deux adultes (dont un réduit) et d'un nouveau-né (T93/5). En haut, reste du fond dallé d'un petit coffre d'enfant (T93/7). Vue verticale depuis le sud.

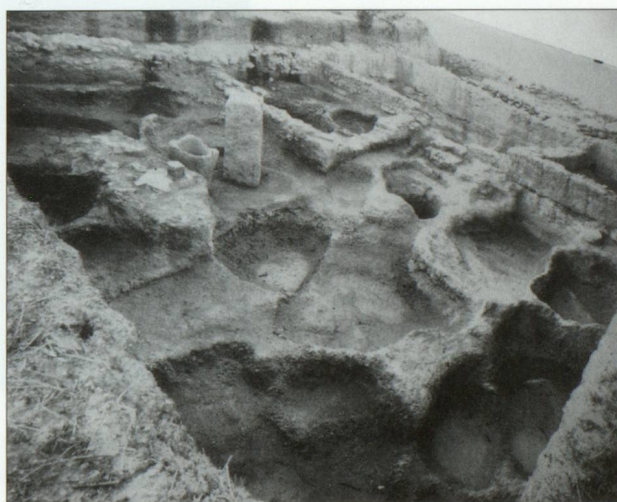
Fig. 183 – Tannerie punique du site de Mozzia en Sicile (III^e s. av. J.-C.).

Un autre bâtiment (Bat43) peut également être mis en relation avec le travail du textile. Interprété comme un atelier de teinturerie (travail du textile) ou de tannage (travail du cuir), il renferme une batterie de 7 fosses irrégulières, peu profondes et de dimensions diverses, qui occupent toute sa surface (Fig. 182). Ces fosses présentent une analogie certaine avec celles mises au jour sur le site punique de Mozia (sud-ouest de la Sicile), dans une tannerie d'époque hellénistique (Fig. 183). La forme irrégulière des

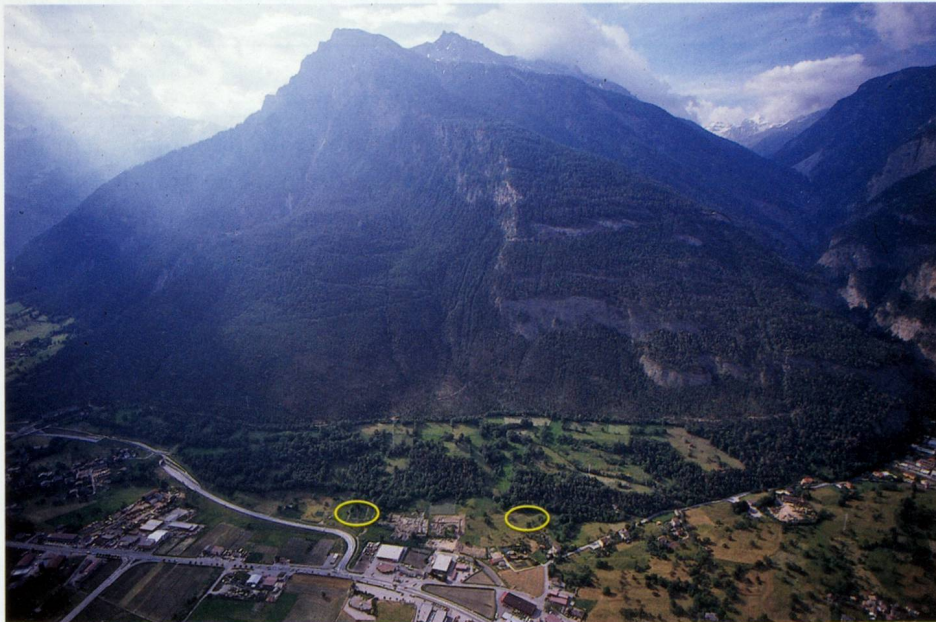
Fig. 184 – Vue du coteau avec emplacement des zones de fours (cercles jaunes). Vue depuis le nord (village de Mund).

Une exploitation plâtrière est attestée sur le versant de « Waldmatte » dès le IV^e siècle et va se poursuivre durant tout le Haut Moyen Age²⁵⁸. Huit fours ont été localisés en deux endroits du versant (« Waldmatte » et « Breitenweg »), à proximité de bancs de gypse affleurant (Fig. 184, Fig. 185). La possibilité qu'ils ne soient qu'une partie d'une exploitation plus étendue sur le coteau
