<b>Zeitschrift:</b>	Cahiers d'archéologie romande
<b>Herausgeber:</b>	Bibliothèque Historique Vaudoise
<b>Band:</b>	171 (2018)
<b>Artikel:</b>	L'habitat alpin de Gamsen (Valais, Suisse) : 6A, Les agglomérations d'époque historique
<b>Autor:</b>	Paccolat, Olivier / Moret, Jean-Christophe
<b>Kapitel:</b>	III: Interprétation des espaces et des zones d'activités
<b>DOI:</b>	<a href="https://doi.org/10.5169/seals-1036613">https://doi.org/10.5169/seals-1036613</a>

## INTERPRÉTATION DES ESPACES ET DES ZONES D'ACTIVITÉS

## III.1 ESPACES ET BÂTIMENTS PUBLICS

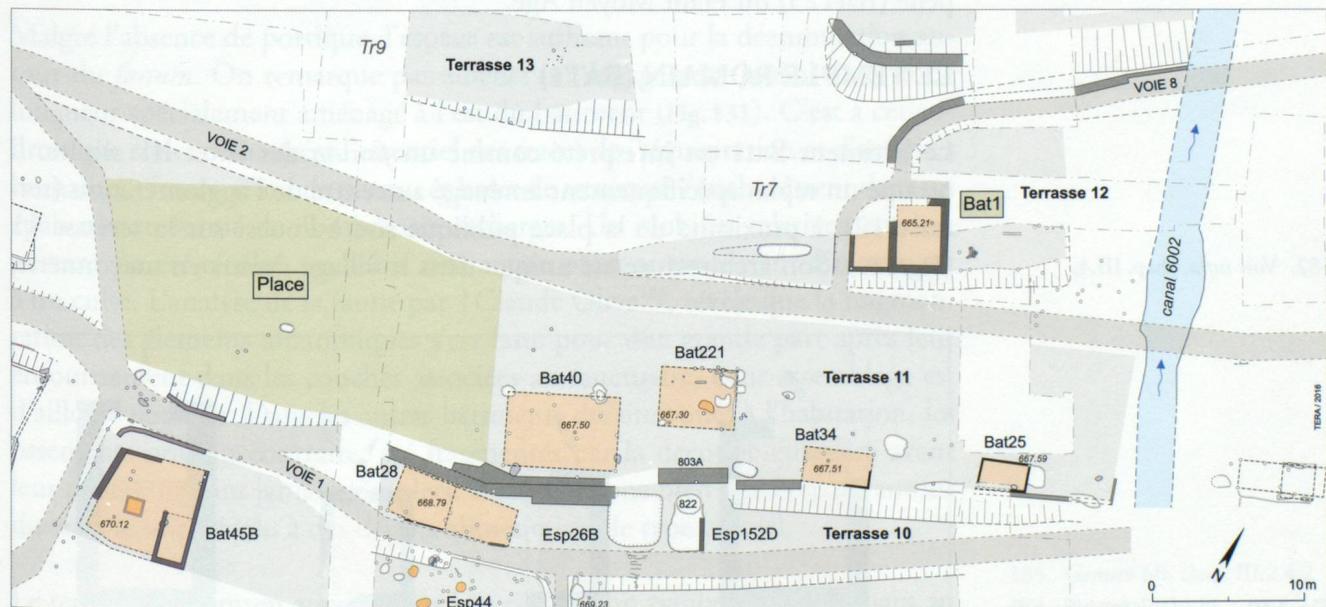
**Fig. 129** – Plan schématique du centre de l'agglomération de Gamsen aux II<sup>e</sup>-III<sup>e</sup> siècles après J.-C. Le vaste espace à l'extrême ouest de la terrasse 11, vierge de constructions, est interprété comme une place publique, à proximité du petit temple (Bat1).

Une zone relativement vaste de 500 m<sup>2</sup> (30 x 15 m), vierge de toute construction, est établie à l'extrémité occidentale de la terrasse 11, au cœur de l'agglomération (Fig. 129). Elle est interprétée comme une place publique, à

proximité du temple (Bat1) qui souligne le rôle central de cet emplacement. Elle servait de lieu de rencontre, de zone de marché ou d'espace pour regrouper le bétail. Déjà attestée de manière moins structurée dans le village de la fin de l'âge du Fer (BW20), elle prend sa vraie dimension au cours des II<sup>e</sup>-III<sup>e</sup> siècles (R2). Dans l'Antiquité tardive (R3) et au Haut Moyen Age (HMA), elle est reconvertis en zone de culture.

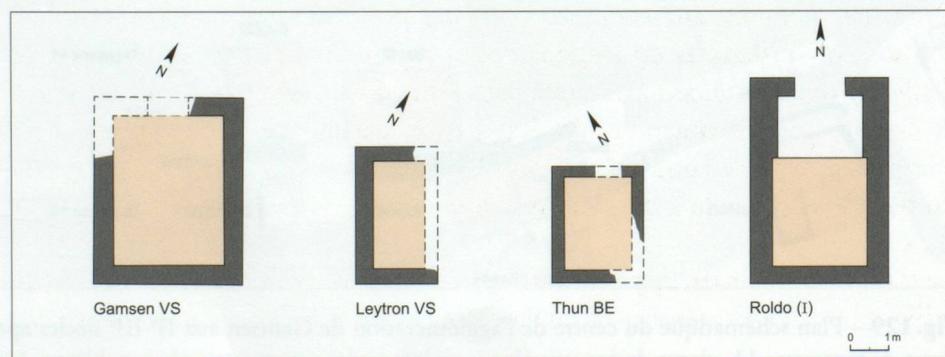
**Fig. 130** – Plan schématique de *fana* sans *ambitus* (portique). Thun (Tempel 6).

sol de *terrazzo*, peinture murale et plafond voûté<sup>183</sup>. Son plan, sans *ambitus* (portique), est parfaitement comparable à d'autres édicules observés dans les grands sanctuaires de Suisse (Fig. 130). Le temple de Roldo près de Montecrestese dans le val d'Ossola (I), daté du I<sup>er</sup> siècle et entièrement conservé en élévation, constitue sans doute le parallèle le plus proche, même si le contexte et l'environnement archéologique de ce monument sacré demeurent inconnus<sup>184</sup>.

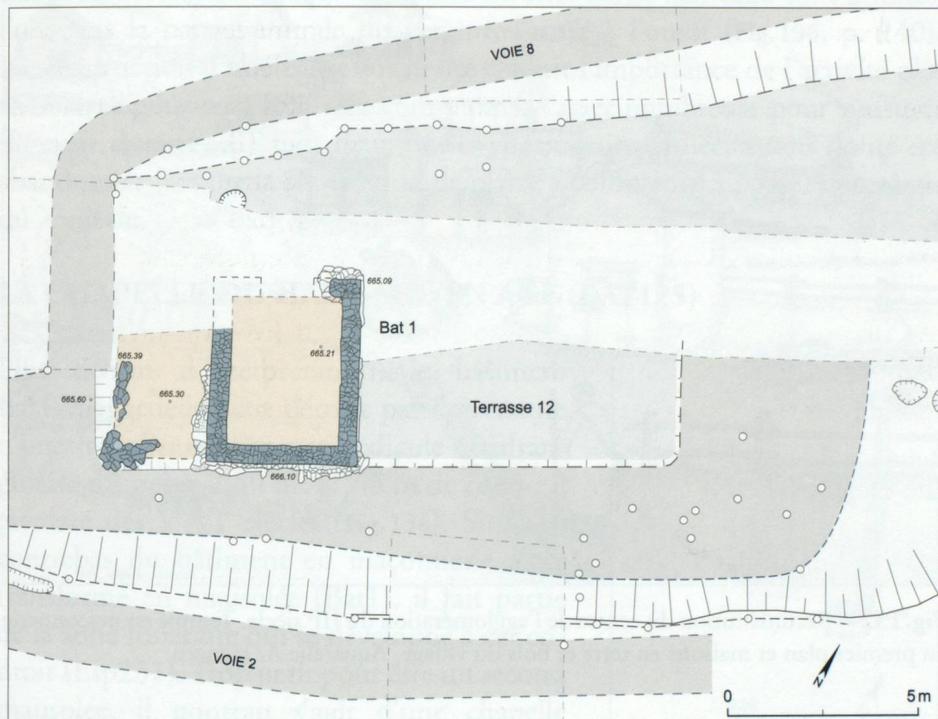
Fig. 131 – Plan pierre à pierre du temple (Bat1) et de sa terrasse.

Le bâtiment Bat1 est interprété comme un *fanum* des II<sup>e</sup> et III<sup>e</sup> siècles. Il occupe un replat spécifiquement aménagé au centre de l'agglomération (terrasse 12), à proximité de la place publique sise à l'ouest sur la terrasse 11 (Fig. 129). Son architecture est unique dans le village : murs en maçonnerie,

Malgré l'absence de portique, l'espace est suffisant pour la déambulation autour du *fanum*. On remarque par ailleurs un dégagement latéral de 8 m de longueur spécialement aménagé à l'est du bâtiment (Fig. 131). C'est à cet endroit que sont concentrées l'essentiel des traces de fréquentation et d'activités humaines : fosses, trous de poteau et bases de structure s'enchevêtrent dans un épais niveau formé de nombreuses recharges. Un mobilier relativement important y a été récolté, toutefois sans aucun objet se rapportant directement à un culte. L'analyse de la faune par †Claude Olive<sup>185</sup>, révèle que la fragmentation des éléments anatomiques s'est faite pour une grande part après leur enfouissement dans les couches associées au sanctuaire. Leur assemblage est d'ailleurs possible. Dans les autres bâtiments du site voués à l'habitation, les ossements ont, au contraire, été fragmentés par la découpe culinaire avant leur rejet et ne sont jamais complets. Il semble donc bien que l'espace autour du temple soit dévolu à des dépôts alimentaires de type cultuel.

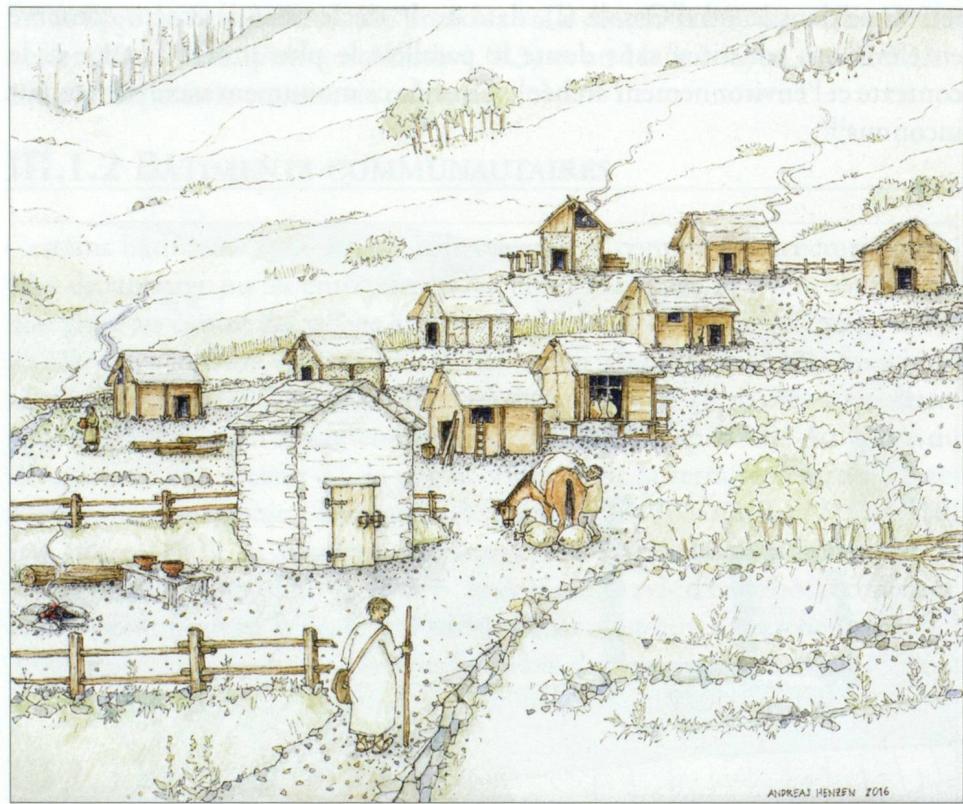
**Fig. 132** – Reconstitution du centre de l'agglomération du III<sup>e</sup> siècle. Temple en maçonnerie au premier plan et maisons en terre et bois du village. Aquarelle A. Henzen.

en effet ressortir au sein des bâtiments traditionnels à l'architecture vernaculaire (**Fig. 132**).

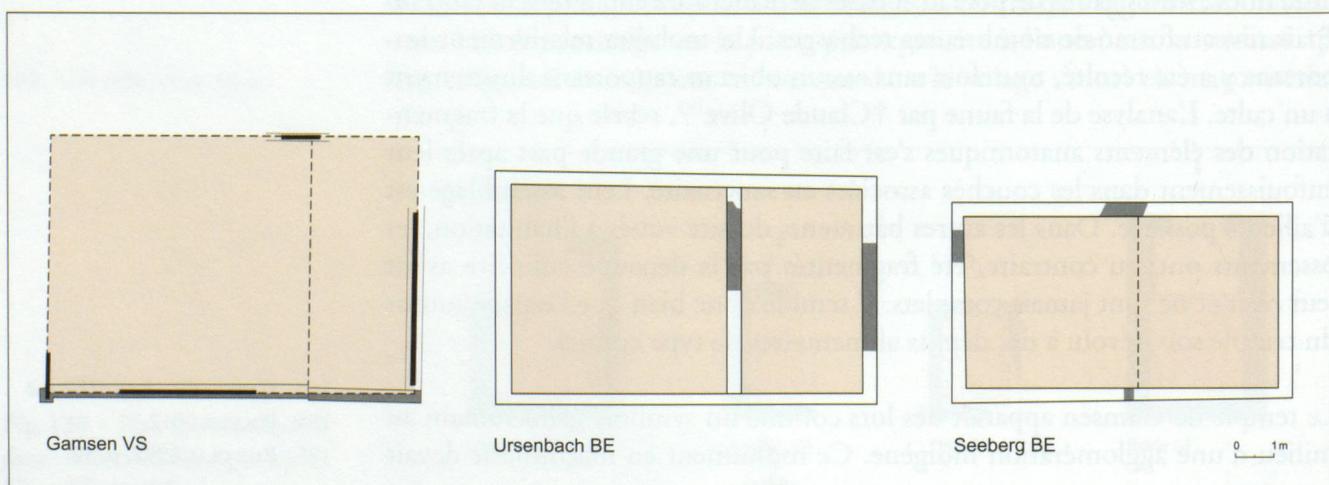
**Fig. 133** – Plan d'églises en bois des VIII<sup>e</sup>-X<sup>e</sup> siècles.

comparables à ceux des églises rurales de Ursenbach BE ou de Seeberg BE, également en bois et datées des VIII<sup>e</sup>-X<sup>e</sup> siècles<sup>186</sup> (Fig. 133). A la différence de ces dernières, l'édifice de Gamsen n'a pas donné naissance à une église paroissiale, qui est attestée dès le VI<sup>e</sup> siècle à Glis<sup>187</sup>.

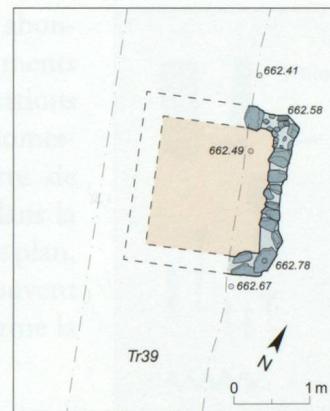
**Fig. 134** – Restes du bâtiment Bat125, interprété comme une petite chapelle commémorative.

Plus délicat d'interprétation, le bâtiment Bat125, partiellement détruit par l'ouverture d'une tranchée, est un petit édicule quadrangulaire d'à peine 2,50 m<sup>2</sup> (1,60 m de côté) ; il est daté des V<sup>e</sup>-VI<sup>e</sup> siècles (Fig. 134). Situé en contrebas du bâtiment en maçonnerie alors transformé en mausolée (Bat1), il fait partie de la zone funéraire qui se développe à cet endroit (Esp231). Trop petit pour être un second mausolée, il pourrait s'agir d'une chapelle commémorative, peut-être privée.

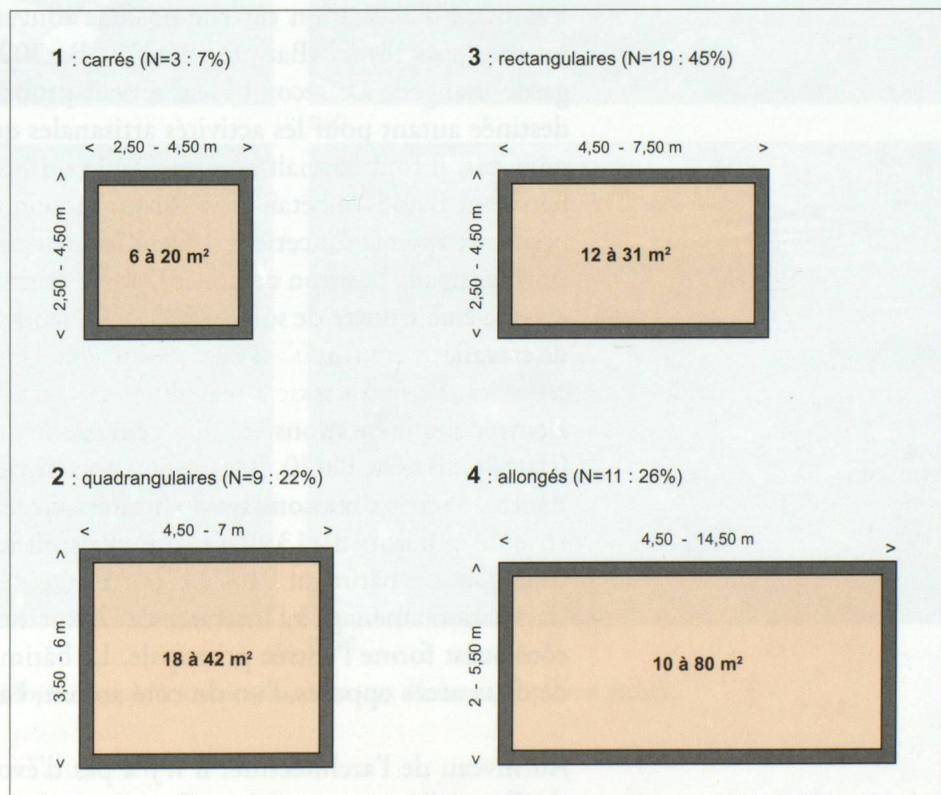
**Fig. 137** – Les différents modules d'habitations reconnus à Gamsen. Nombre de bâtiments dont le plan est restituables ( $N=42$  sur 69).

Les habitations sont soit de plan quadrangulaire ( $N=9$ ), soit rectangulaire (19) ou allongé (11), mais rarement de plan carré (3) (Fig. 137). La plupart sont de grands modules dont la superficie moyenne est comprise entre 20 et 40 m<sup>2</sup> (long. 4,50 - 7 m, larg. 3,50 - 6 m). Presque tous les bâtiments sont axés dans le sens des terrasses pour faciliter la circulation sur le replat. Seuls les bâtiments Bat13, Bat58C, Bat70 et Bat103, orientés

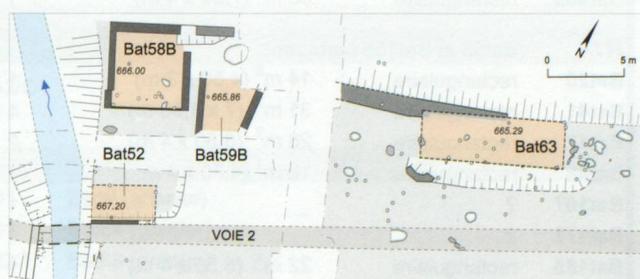
**Fig. 144** – Plan de l'habitation Bat58 (I<sup>er</sup> s. av. J.-C.) avec une annexe (Bat59B), une bergerie (Bat52) et un entrepôt (Bat63).

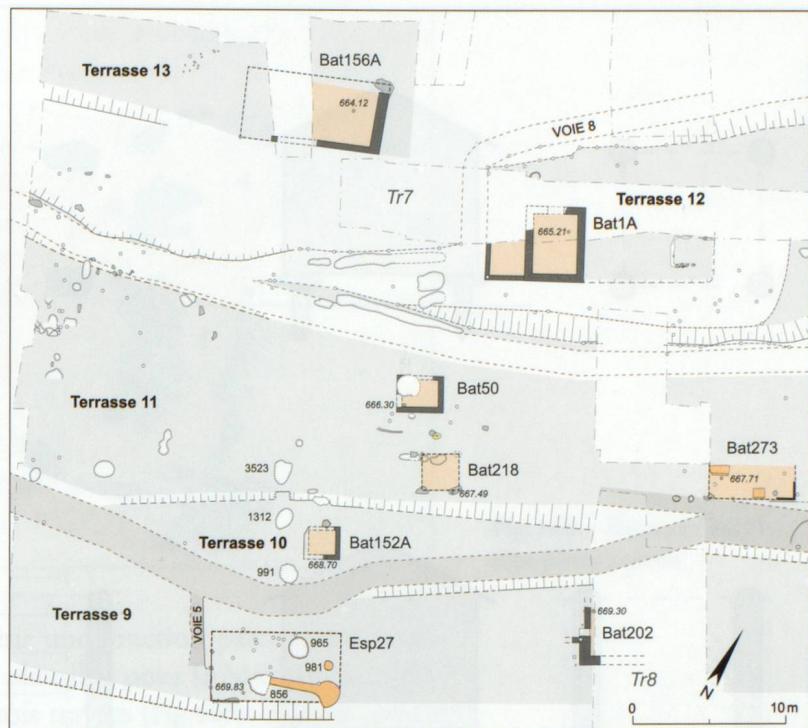
**Fig. 164** – Plan du centre de l'agglomération au II<sup>e</sup> siècle. Plusieurs structures de stockage sont regroupées au milieu du village (séchoir Esp27, silos str 965, 991, 1312, 3523, celliers Bat50, Bat152A).

Une structure de combustion allongée, datée du début du II<sup>e</sup> siècle, a fonctionné comme séchoir à grains ou fumoir, voire les deux en même temps (str856)<sup>222</sup>. Il s'agit d'un aménagement important dans la chaîne de transformation des céréales, leur séchage étant indispensable afin qu'elles ne pourrissent pas lors d'un stockage prolongé. Situé dans un espace abrité (Esp27), cette structure fait partie d'une zone importante de transformation et de stockage des denrées alimentaires au centre de l'agglomération (**Fig. 164**). En effet, un foyer (str981) et une fosse-silo (str965) se trouvent sous le même toit que le séchoir, tandis qu'à l'extérieur trois autres silos sont disposés en contrebas sur un même alignement (str991, 1312, 3523). Un bâtiment de stockage

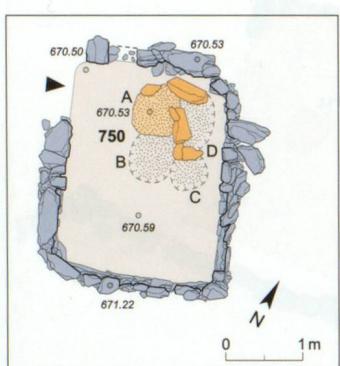
**Fig. 180 – Plan du bâtiment Bat23 (HMA2), interprété comme une forge.** A : foyer, B : zone de travail, C : emplacement d'un soufflet, D : fosse-cendrier.

La première (B) est un surcreusement matérialisant la zone de travail et de défournement du foyer ; la seconde (D) correspond à une petite fosse-cendrier ménagée dans le sol. Une troisième fosse (C), séparée du foyer et des autres fosses par une bordure de pierres, correspond probablement à l'emplacement d'un soufflet. L'embout devait traverser la bordure de pierre pour activer et augmenter la combustion du foyer.

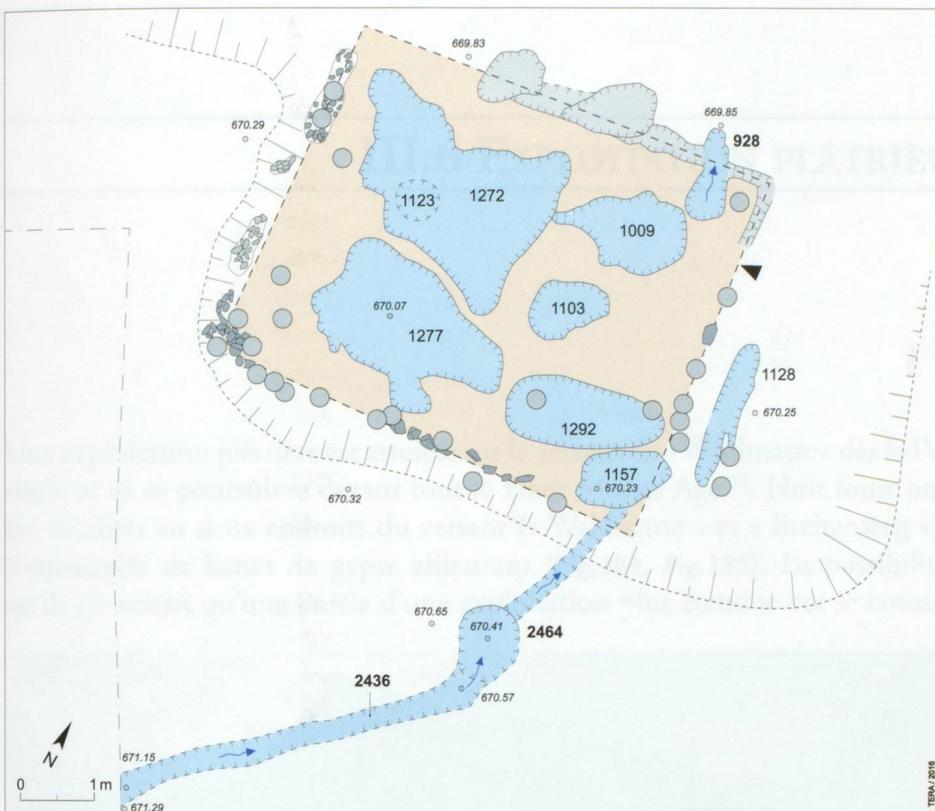
**Fig. 182** – Plan du bâtiment Bat43, interprété comme une tannerie ou une teinturerie.
