**Zeitschrift:** Cahiers d'archéologie romande  
**Herausgeber:** Bibliothèque Historique Vaudoise  
**Band:** 172 (2018)

**Artikel:** L'habitat alpin de Gamsen (Valais, Suisse) : 6B, Analyse des structures (époque historique)  
**Autor:** [s.n.]  
**Anhang:** Annexes  
**DOI:** <https://doi.org/10.5169/seals-1036602>

## **ANNEXES**

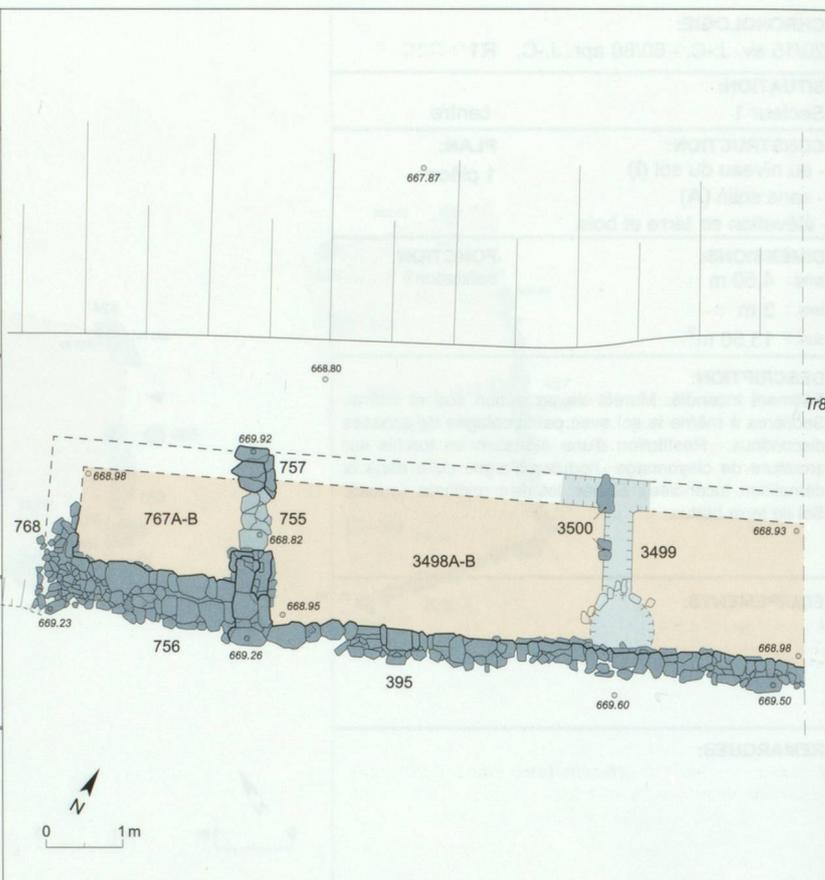
**BÂTIMENT 22A+B**

<b>CHRONOLOGIE:</b> 260/280 - 600 apr. J.-C.	<b>R3, HMA1</b>
<b>SITUATION:</b> Secteur 3	Ter10
<b>CONSTRUCTION:</b> - au niveau du sol (I) - sur murs-bahuts (D1) - élévation en terre et bois	<b>PLAN:</b> 2 et 3 pièces
<b>DIMENSIONS:</b> long.: 12 m rest. larg.: 1,80 m surf.: 21,50 m <sup>2</sup> rest.	<b>FONCTION:</b> habitation
<b>DESCRIPTION:</b> -Bat022A (R3): bâtiment bipartite, non incendié. Restitution de sablières sur murs-solins (sud, ouest et nord). Sol chaulé. Entrée du côté ouest (seuil en bois). -Bat022B (HMA1): bâtiment tripartite, incendié. Rajout d'une annexe du côté ouest, délimitée par des murs-solins. Elévation en terre et bois, surmonté d'une voûte en tuf, retrouvée effondrée sur le sol de terre battue. Rechapage des sols des autres pièces du bâtiment.	
<b>EQUIPEMENTS:</b> /	
<b>REMARQUES:</b> -Datation C <sup>14</sup> (seuil en bois 755): UtC-11973: 1543 +/- 29 BP, soit 425-580 apr. J.-C. (2 sigma). -Longueur du bâtiment restituée au centre de Tr8. -Analyse en lames minces de la séquence intra bâtiment (GM513)

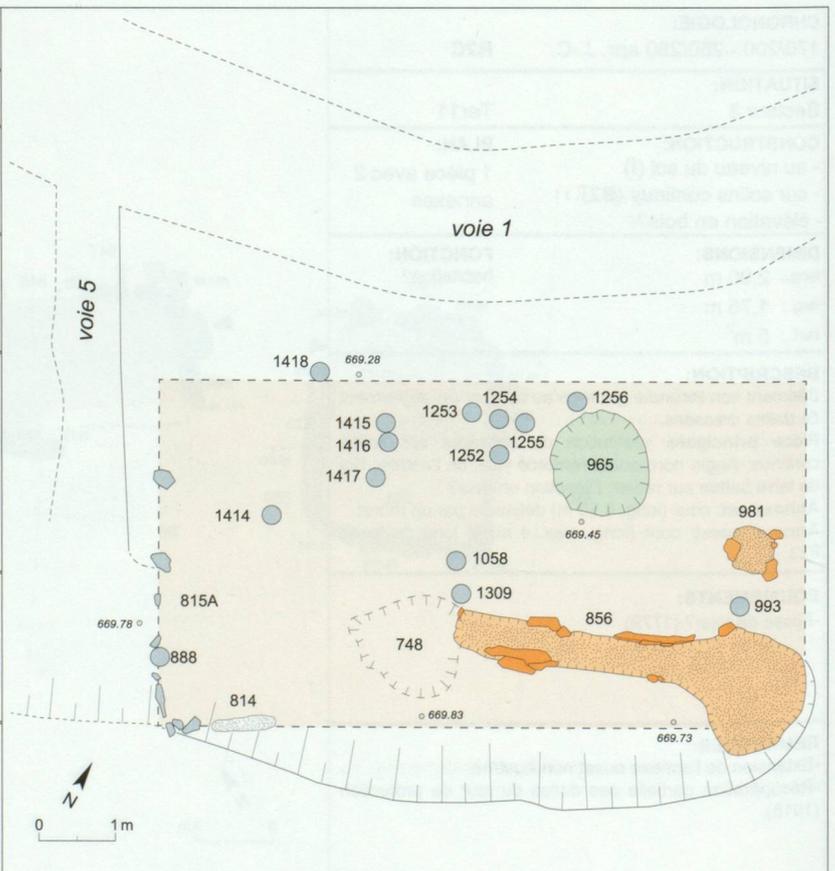
**ESPACE 27**

<b>CHRONOLOGIE:</b> 60/80 - 120/150 apr. J.-C.	<b>R2A</b>
<b>SITUATION:</b> Secteur 3	Ter09
<b>CONSTRUCTION:</b>	<b>PLAN:</b> espace abrité?
<b>DIMENSIONS:</b> long.: 8,50 m env. larg.: 4,50 m env. surf.: 38 m <sup>2</sup> env.	<b>FONCTION:</b> 5- activité agricole (structures)
<b>DESCRIPTION:</b> Aire ouverte non incendiée, délimitée par quelques poteaux et quelques pierres, comportant un séchoir/fumoir, un petit foyer plat et une fosse-silo. Nombreux trous de poteaux épars.	
<b>EQUIPEMENTS:</b> -Séchoir/fumoir (856) -Foyer plat (981) -Fosse-silo avec traces de cuvelage (965)	
<b>REMARQUES:</b> /

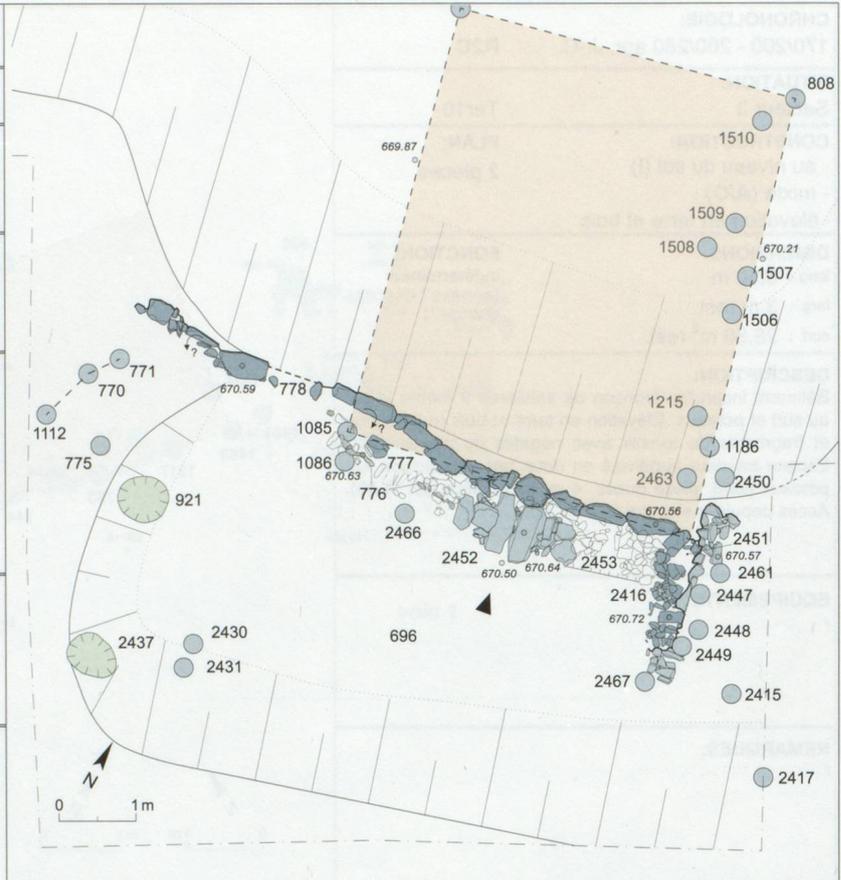
**BÂTIMENT 32**

<b>CHRONOLOGIE:</b> 260/280 - 400 apr. J.-C.	<b>R3</b>
<b>SITUATION:</b> Secteur 3	Ter09
<b>CONSTRUCTION:</b> - surélevée (III) - mixte (B2/C) - élévation en terre et bois	<b>PLAN:</b> 1 pièce
<b>DIMENSIONS:</b> long.: 4,50 m larg.: 5,80 m surf.: 26 m <sup>2</sup>	<b>FONCTION:</b> grange?
<b>DESCRIPTION:</b> Bâtiment incendié, implanté à cheval sur un talus. Restitution d'un cadre surélevé prenant appui sur un solin continu au sud et des poteaux au nord. Sablière sud conservée. Caisson de protection de la tête de la sablière latérale (2451). Accès depuis le sud (perron). Elévation en torchis sur clayonnage. Barrières en limites est et ouest de la terrasse.	
<b>EQUIPEMENTS:</b> -Fosses de fonction indéterminée (921, 2437) à l'extérieur du bâtiment.	
<b>REMARQUES:</b> Possible réfection de l'angle sud-ouest du bâtiment: remplacement du solin qui aurait glissé dans la pente (?) par un trou de poteau?.

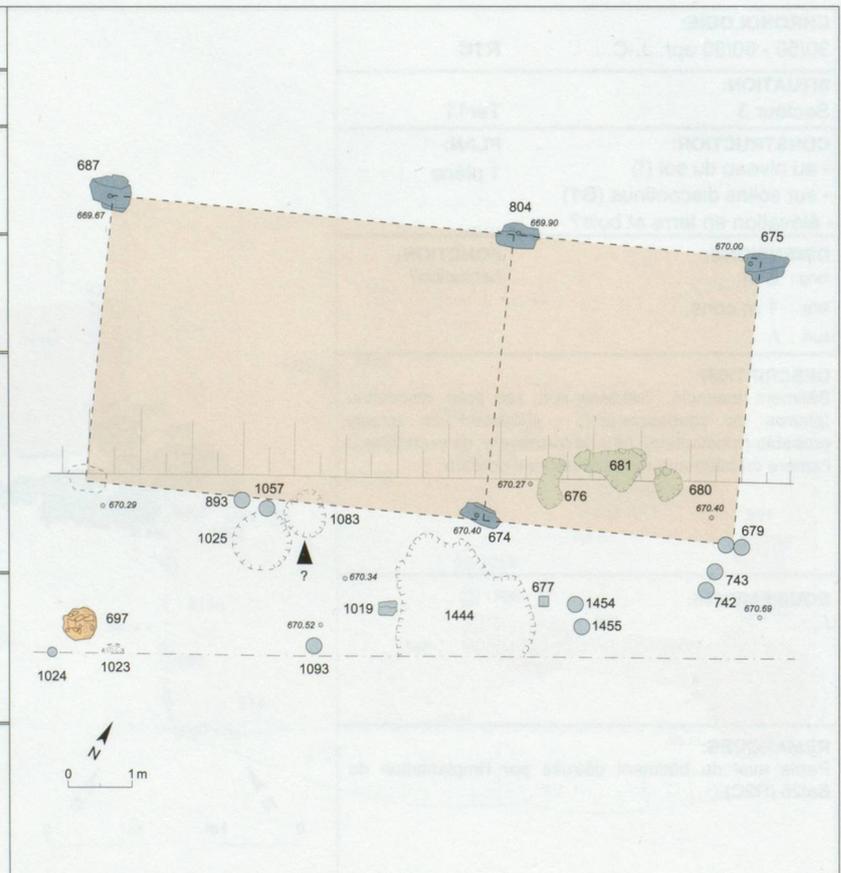
**BÂTIMENT 33**

<b>CHRONOLOGIE:</b> 260/280 - 400 apr. J.-C.	<b>R3</b>
<b>SITUATION:</b> Secteur 3	Ter09
<b>CONSTRUCTION:</b> - surélevée (III) - sur solins discontinus (B1) - élévation en terre et bois?	<b>PLAN:</b> 1 ou 2 pièces
<b>DIMENSIONS:</b> long.: 10 m env. larg.: 4,50 m env. surf.: 45 m <sup>2</sup> env.	<b>FONCTION:</b> grange?
<b>DESCRIPTION:</b> Bâtiment incendié, implanté à cheval sur un talus. Restitution d'un cadre surélevé prenant appui sur des bases et sur deux poteaux jumelés (réparation?). Accès depuis le sud (surcreusement). Elévation en torchis (rubéfaction).	
<b>EQUIPEMENTS:</b> -Extérieur du bâtiment: fosses de piétinement (1025, 1083, 1444), foyer/four en cuvette (697) et fosse-cendrier (1023). -Sous le bâtiment: fosses de fonction indéterminée (676, 680, 681).	
<b>REMARQUES:</b> Echelle du plan différente de 1:100.

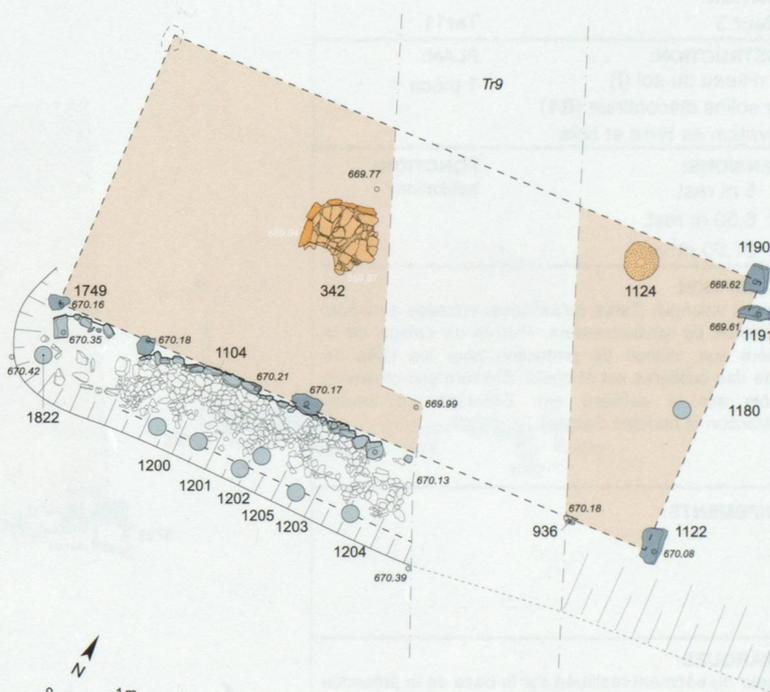
## BÂTIMENT 35

<b>CHRONOLOGIE:</b> 120/150 - 170/200 apr. J.-C. <b>R2B</b>	
<b>SITUATION:</b> Secteur 3      Ter09	
<b>CONSTRUCTION:</b> - au niveau du sol (I) - sur solins discontinus (B1) - élévation en terre et bois	
<b>PLAN:</b> 1 pièce	
<b>DIMENSIONS:</b> long.: 9 m larg. : 4 m surf. : 36 m <sup>2</sup>	
<b>FONCTION:</b> habitation / métallurgie	
<b>DESCRIPTION:</b> Bâtiment incendié. Restitution d'un cadre de sablières reposant sur des solins discontinus. Sablière sud directement appuyée contre la base du talus empierré. Elévation en torchis (nodules d'argile, rubéfaction). Barrière au sommet du talus.	
<b>EQUIPEMENTS:</b> -Foyer dallé (342). -Foyer en cuvette avec sphérules et battitures (1124)	
<b>REMARQUES:</b> -Présence de scories de fer. -Echelle du plan différente du 1:100.

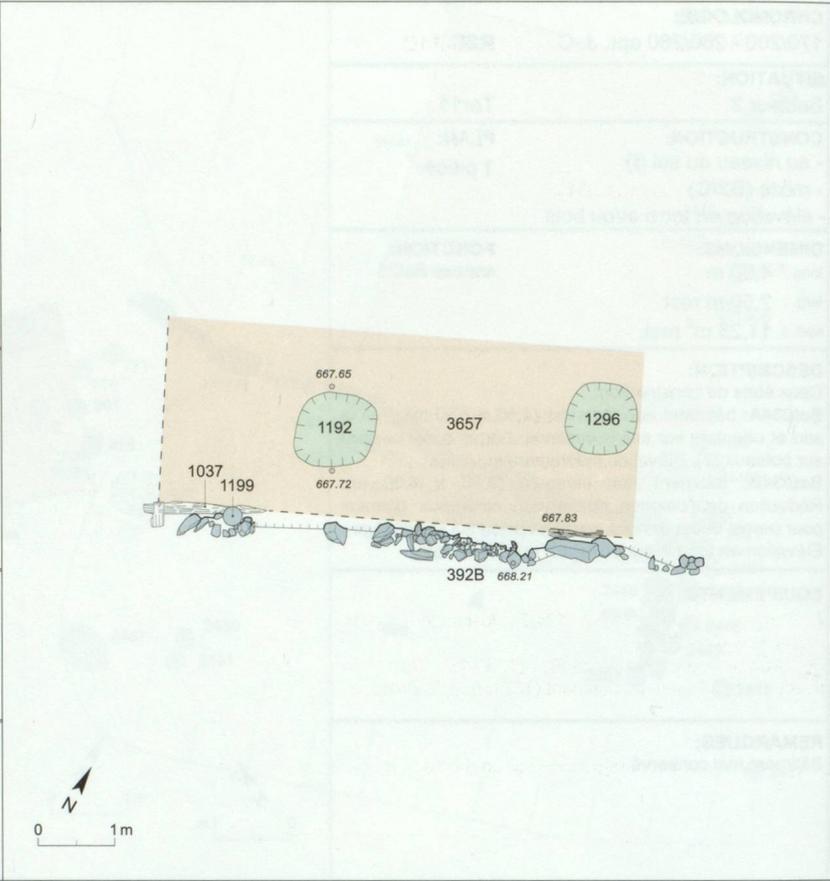
### BÂTIMENT 36

<b>CHRONOLOGIE:</b> 30/50 - 60/80 apr. J.-C.	<b>R1C</b>
<b>SITUATION:</b> Secteur 3	Ter11
<b>CONSTRUCTION:</b> - au niveau du sol (I) - sans solin (A) - élévation indéterminée	<b>PLAN:</b> 1 pièce
<b>DIMENSIONS:</b> long.: 6,30 m cons. larg.: 2,50 m cons. surf.: /	<b>FONCTION:</b> habitation
<b>DESCRIPTION:</b> Bâtiment incendié. Sablière sud carbonisée, installée directement sur le substrat. Dans l'angle ouest, croisement des sablières assemblées à mi-bois.	
<b>EQUIPEMENTS:</b> -Garde-manger (1296). -Fosse-silo? (1192).	
<b>REMARQUES:</b> Bâtiment très arasé. Pierres du substrat affleurant du terrain, taillées ou nivelées pour asseoir la sablière amont.

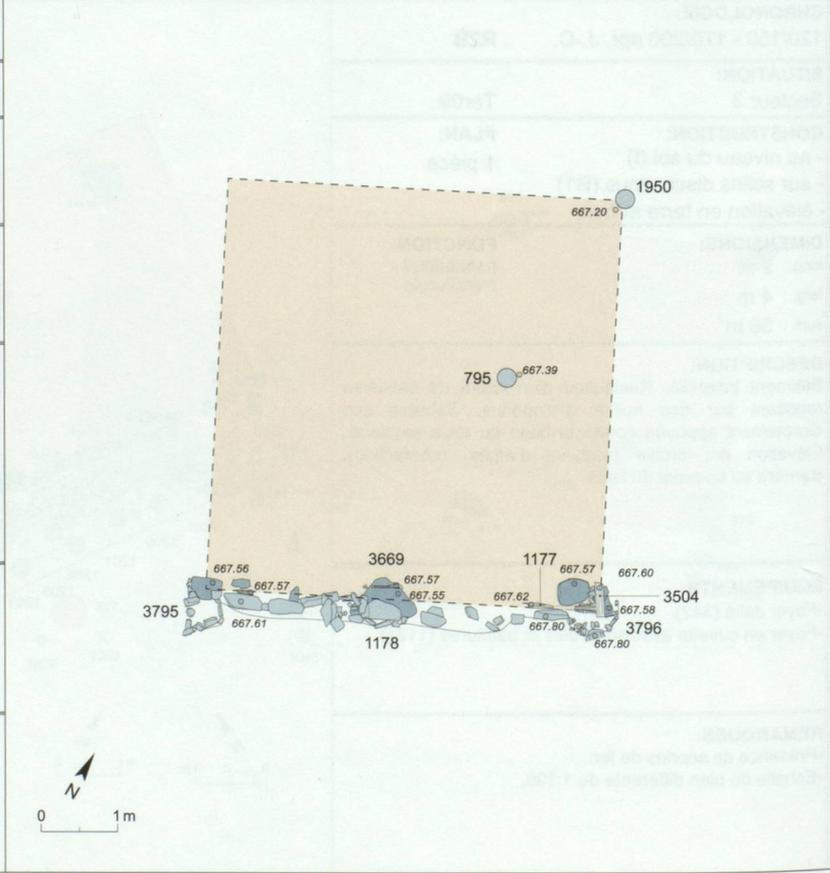
### BÂTIMENT 37

<b>CHRONOLOGIE:</b> 120/150 - 170/200 apr. J.-C.	<b>R2B</b>
<b>SITUATION:</b> Secteur 3	Ter11
<b>CONSTRUCTION:</b> - au niveau du sol (I) - sur solins discontinus (B1) - élévation en terre et bois	<b>PLAN:</b> 1 pièce
<b>DIMENSIONS:</b> long.: 5 m rest. larg.: 5,50 m rest. surf.: 27,50 m <sup>2</sup> rest.	<b>FONCTION:</b> habitation?
<b>DESCRIPTION:</b> Bâtiment incendié. Cadre de sablières croisées à mi-bois sur pierres de soubassement. Pierres de calage de la sablière sud, niches de protection pour les têtes de poutre des sablières est et ouest. Sablière sud croisée à mi-bois sur la sablière est. Elévation en torchis (rubéfaction et nodules d'argile).	
<b>EQUIPEMENTS:</b> /	
<b>REMARQUES:</b> Largeur du bâtiment restituée sur la base de la présence d'un trou de poteau!

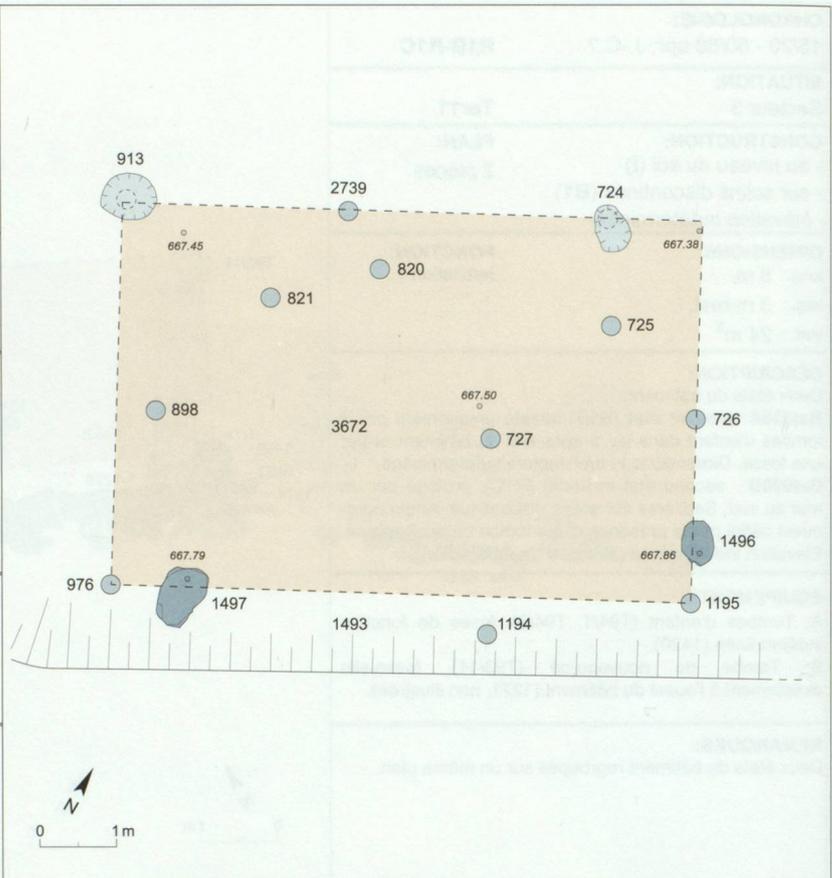
**BÂTIMENT 40**

<b>CHRONOLOGIE:</b> 120/150 - 260/280 apr. J.-C. <b>R2B-R2C</b>	
<b>SITUATION:</b> Secteur 3      Ter11	
<b>CONSTRUCTION:</b> - au niveau du sol (I) - sur poteaux (C) - élévation en terre et/ou bois?	
<b>PLAN:</b> 1 pièce	
<b>DIMENSIONS:</b> long.: 7,50 m larg.: 5 m surf.: 37,50 m <sup>2</sup>	
<b>FONCTION:</b> annexe Bat37? et Bat221	
<b>DESCRIPTION:</b> Bâtiment non incendié. Parois sur poteaux et pierres de soubassement. Elévation de type indéterminée (bois ou terre et bois).	
<b>EQUIPEMENTS:</b> /	
<b>REMARQUES:</b> Bâtiment très érodé, difficile à reconstituer.

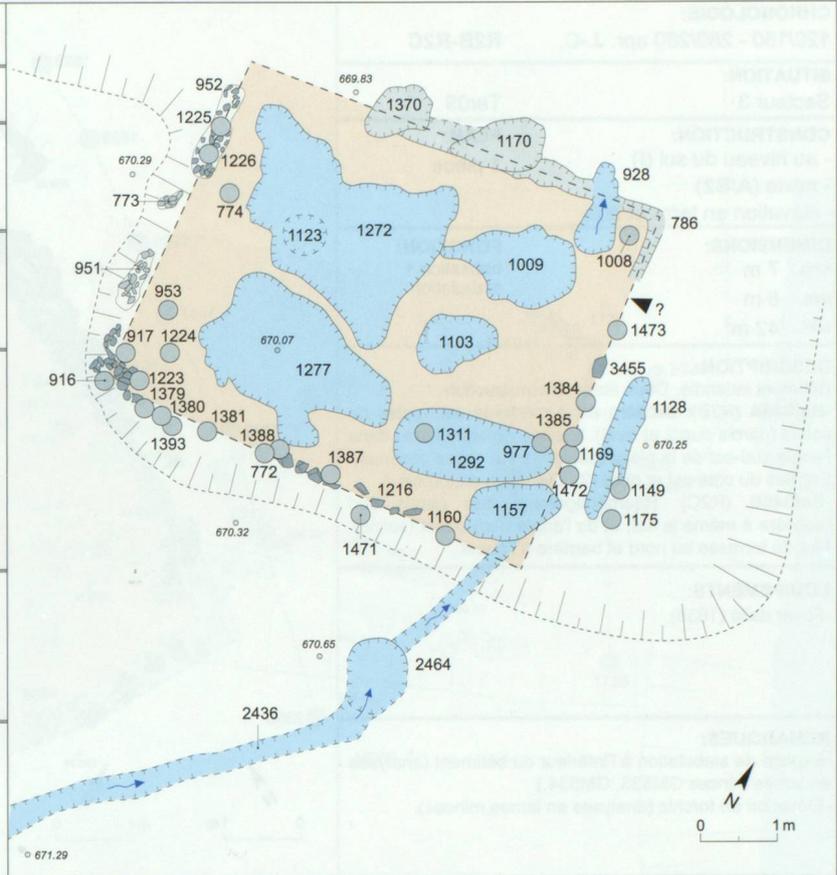
## BÂTIMENT 43

<b>CHRONOLOGIE:</b> 120/150 - 260/280 apr. J.-C.	<b>R2B-R2C</b>
<b>SITUATION:</b> Secteur 3	Ter09
<b>CONSTRUCTION:</b> - au niveau du sol (I) - sur poteaux (C) - élévation en terre et bois	<b>PLAN:</b> 1 pièce
<b>DIMENSIONS:</b> long.: 4,50 m larg.: 5,50 m surf.: 25 m <sup>2</sup>	<b>FONCTION:</b> activité artisanale (tannerie? / teinturerie?)
<b>DESCRIPTION:</b> Bâtiment incendié. Parois constituées par une série de poteaux, de pierres de calage et de rigoles drainantes. Elévation en terre et bois (rubéfaction, torchis brûlé avec négatifs de clayonnage). Restitution d'une porte près de l'angle de la paroi est.	
<b>EQUIPEMENTS:</b> -Série de fosses interprétées comme des fonds de bassins (1009, 1103, 1123, 1272, 1277, 1292). -Bâtiment alimenté en eau par un canal (2436) avec désableur? (2464). Evacuation de l'eau au niveau de la paroi aval (928).	
<b>REMARQUES:</b> /

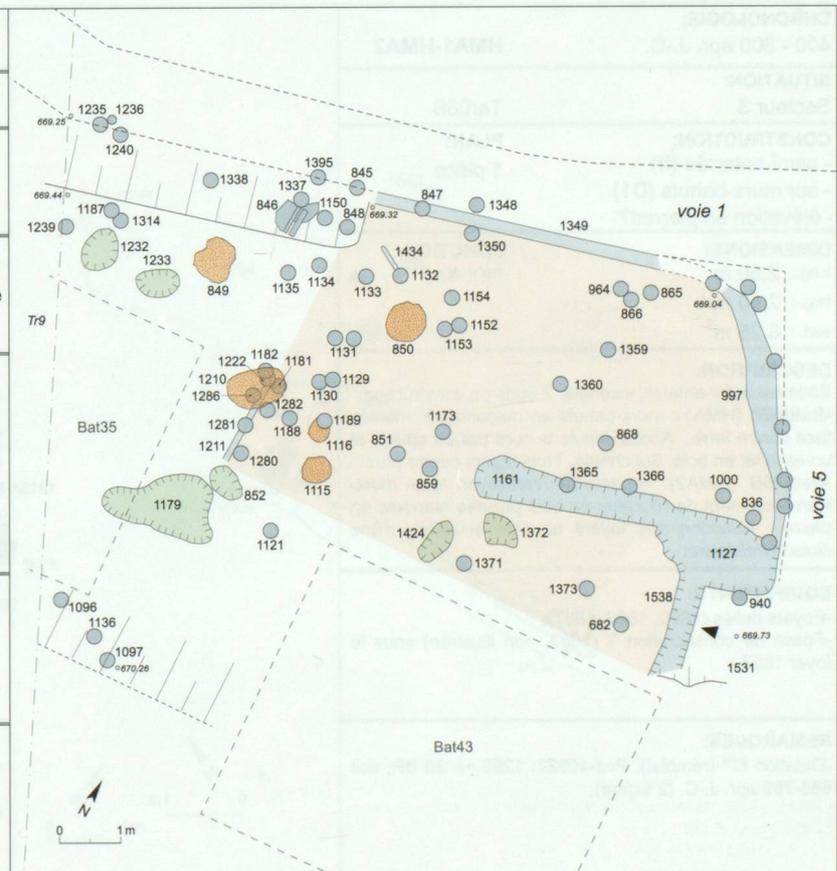
## ESPACE 44

<b>CHRONOLOGIE:</b> 120/150 - 260/280 apr. J.-C.	<b>R2B-R2C</b>
<b>SITUATION:</b> Secteur 3	Ter09
<b>CONSTRUCTION:</b>	<b>PLAN:</b> espace abrité?
<b>DIMENSIONS:</b> long.: 13 m env. larg.: 8 m env. surf.: 104 m <sup>2</sup> env.	<b>FONCTION:</b> 2- aire ouverte avec foyer (activité artisanale?)
<b>DESCRIPTION:</b> Aire ouverte non incendiée, contemporaine des bâtiments Bat35 et Bat43. Périmètre délimité au nord et à l'est par une clôture qui l'isole de la voirie. Accès depuis l'est, par un porche et un couloir clôturé longeant la paroi nord du bâtiment Bat43. Plusieurs foyers et fosses. Nombreux trous de poteau épars.	
<b>EQUIPEMENTS:</b> -Foyers (849, 850, 1115, 1116, 1210) et fosses-cendriers (852, 1233) -Fosses et fosses de rejet (1179, 1232, 1424) -Seuil du porche? (1538) -Clôture/palissade (997, 1161, 1349)	
<b>REMARQUES:</b> -Echelle du plan différente du 1:100.

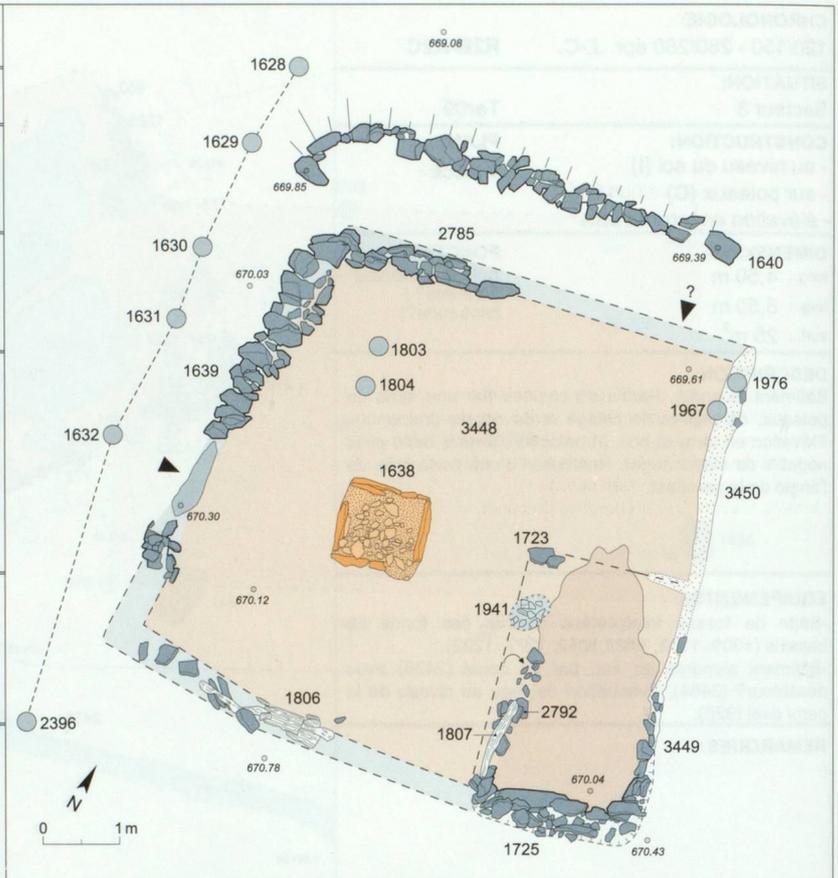
**BÂTIMENT 45A+B**

<b>CHRONOLOGIE:</b> 120/150 - 260/280 apr. J.-C.	<b>R2B-R2C</b>
<b>SITUATION:</b> Secteur 3	Ter09
<b>CONSTRUCTION:</b> - au niveau du sol (I) - mixte (A/B2) - élévation en terre et bois	<b>PLAN:</b> 1 pièce
<b>DIMENSIONS:</b> long.: 7 m larg.: 6 m surf.: 42 m <sup>2</sup>	<b>FONCTION:</b> habitation + stabulation
<b>DESCRIPTION:</b> Bâtiment incendié. Deux états de construction. - <b>Bat045A</b> (R2B): Sablière est à même le sol, restes de solins (parois ouest et aval). Espace de stabulation dans l'angle sud-est de la pièce (sablères sur solins continus). Entrées du côté est et nord (?). Elévation en torchis. - <b>Bat045B</b> (R2C): Réaménagement des parois sud (sablière à même le sol) et de l'angle nord-ouest (solins). Mur de terrasse au nord et barrière à l'ouest.	
<b>EQUIPEMENTS:</b> -Foyer dallé (1638).	
<b>REMARQUES:</b> -Espace de stabulation à l'intérieur du bâtiment (analyses en lames minces GM533, GM534.) -Elévation en torchis (analyses en lames minces).

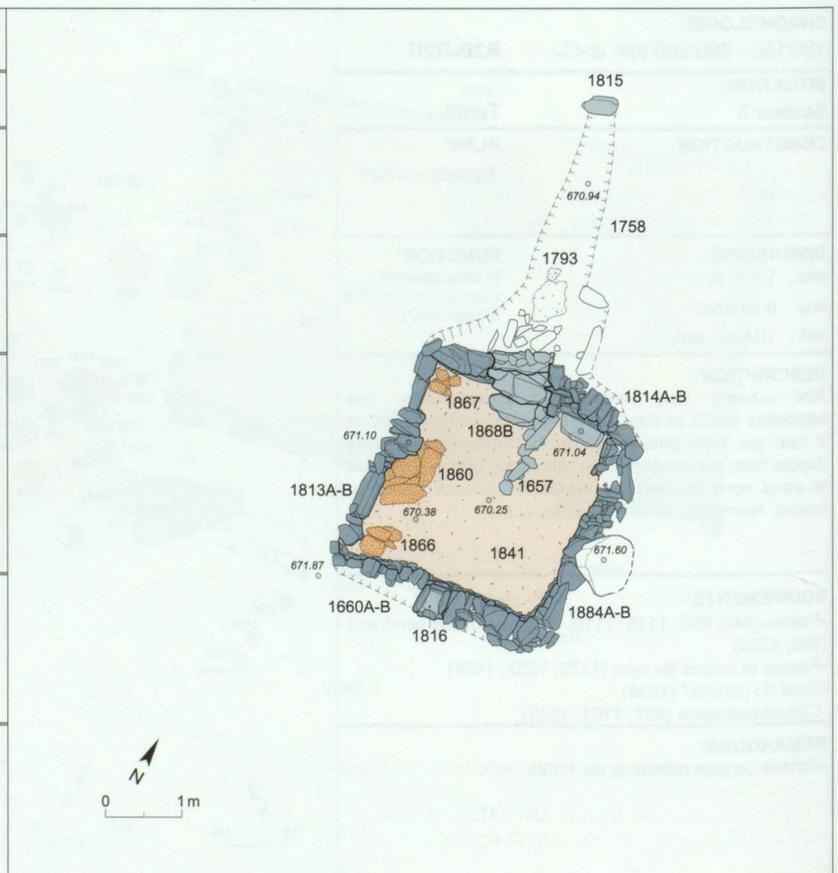
**BÂTIMENT 46A+B**

<b>CHRONOLOGIE:</b> 400 - 800 apr. J.-C.	<b>HMA1-HMA2</b>
<b>SITUATION:</b> Secteur 3	Ter06B
<b>CONSTRUCTION:</b> - semi-enterrée (II) - sur murs-bahuts (D1) - élévation en pierres?	<b>PLAN:</b> 1 pièce
<b>DIMENSIONS:</b> long.: 2,50 m larg.: 2,50 m surf.: 6,25 m <sup>2</sup>	<b>FONCTION:</b> habitation
<b>DESCRIPTION:</b> Bâtiment semi-enterré, incendié. 2 états de construction: - <b>Bat046A</b> (HMA1): murs-bahuts en maçonnerie, montés face contre terre. Accès depuis le nord par un couloir et un escalier en bois. Sol chaulé. Trois foyers contre paroi. - <b>Bat046B</b> (HMA2): reprise de l'élévation des murs. Remplacement de l'escalier en bois par des marches en pierre. Abandon des foyers et mise en place d'une cloison intérieure.	
<b>EQUIPEMENTS:</b> -Foyers dallés (1860, 1866, 1867). -Fosse de consécration ? (1883, non illustrée) sous le foyer 1867.	
<b>REMARQUES:</b> -Datation C <sup>14</sup> (remblai): Poz-40927: 1290 +/- 30 BP, soit 665-769 apr. J.-C. (2 sigma).

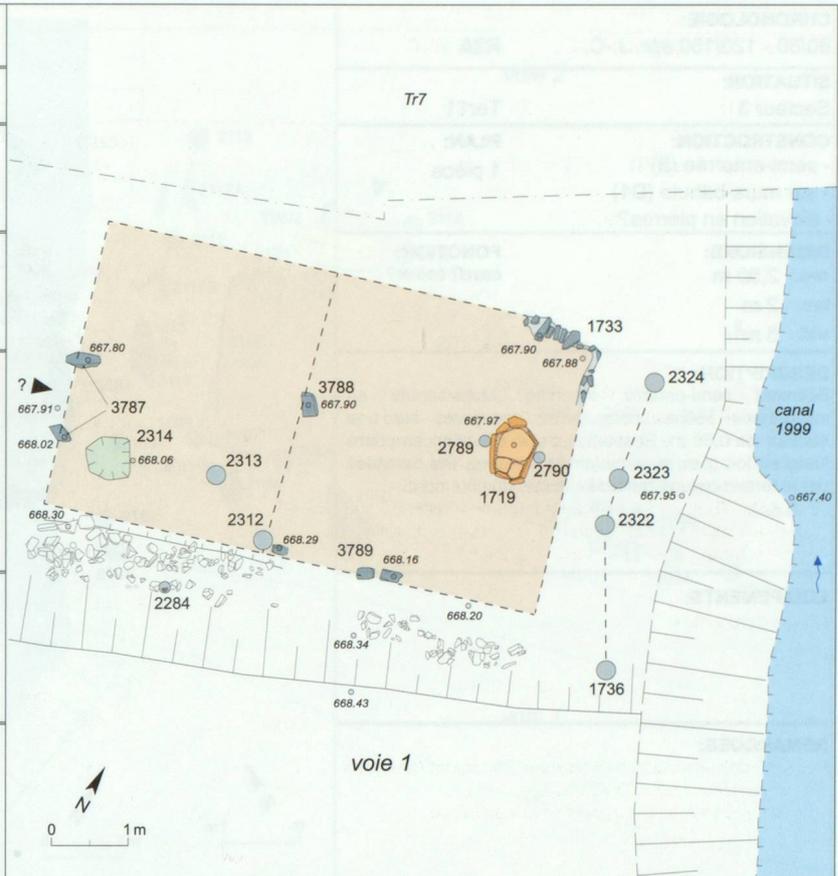
## BÂTIMENT 47

<b>CHRONOLOGIE:</b> 20/15 av. J.-C. - 15/20 apr. J.-C. <b>R1A</b>	
<b>SITUATION:</b> Secteur 2 Ter03	
<b>CONSTRUCTION:</b> - au niveau du sol (I) - sur solins discontinus (B1) - élévation en terre et bois	<b>PLAN:</b> 2 pièces
<b>DIMENSIONS:</b> long.: 6,50 m larg.: 4 m surf.: 26 m <sup>2</sup>	<b>FONCTION:</b> habitation
<b>DESCRIPTION:</b> Bâtiment incendié. Restitution de sablières sur des solins discontinus. Espace intérieur divisé en deux par une cloison supportée par un poteau et une pierre de soubassement. Entrée latérale du côté ouest (?). Elévation en torchis (rubéfaction). Barrière du côté est, en bordure du canal.	
<b>EQUIPEMENTS:</b> -Foyer dallé (1719) avec potence (2789, 2790). -Fosse de fonction indéterminée (2314).	
<b>REMARQUES:</b>

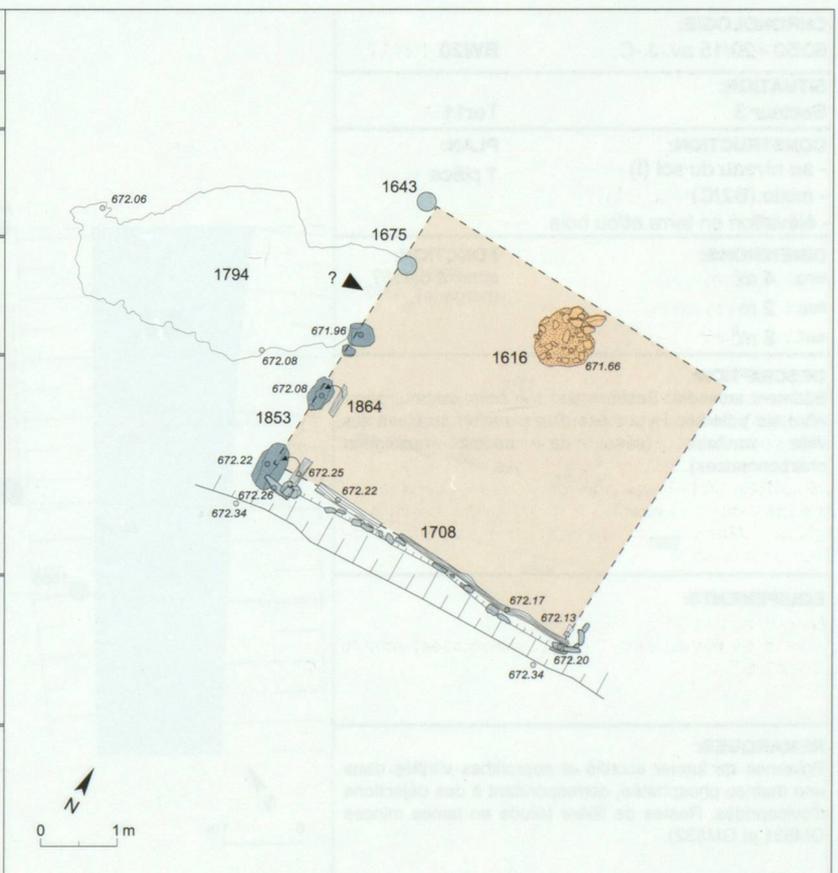
## BÂTIMENT 48

<b>CHRONOLOGIE:</b> 20/15 av. J.-C. - 30/50 apr. J.-C. <b>R1A, R1B?</b>	
<b>SITUATION:</b> Secteur 3 Ter06A	
<b>CONSTRUCTION:</b> - au niveau du sol (I) - mixte (A/B1) - élévation en terre et bois	<b>PLAN:</b> 1 pièce
<b>DIMENSIONS:</b> long.: 4,50 m larg.: 4 m rest. surf.: 18 m <sup>2</sup>	<b>FONCTION:</b> habitation
<b>DESCRIPTION:</b> Bâtiment incendié. Sablière ouest sur pierres de soubassement, sablière sud à même le sol, calée et protégée par de petites pierres. Sablières encochées à mi-bois aux angles. Elévation en terre et bois (rubéfaction et nodules d'argile cuite).	
<b>EQUIPEMENTS:</b> -Foyer en cuvette (1616).	
<b>REMARQUES:</b> -Cour ou annexe du côté ouest marquée par une chape d'argile bleue (1794). -Datation C <sup>14</sup> (sablière amont): Utc 14755: 2024 +/-38 BP, soit 159 av. J.-C. - 61 apr. J.-C. (2 sigma).

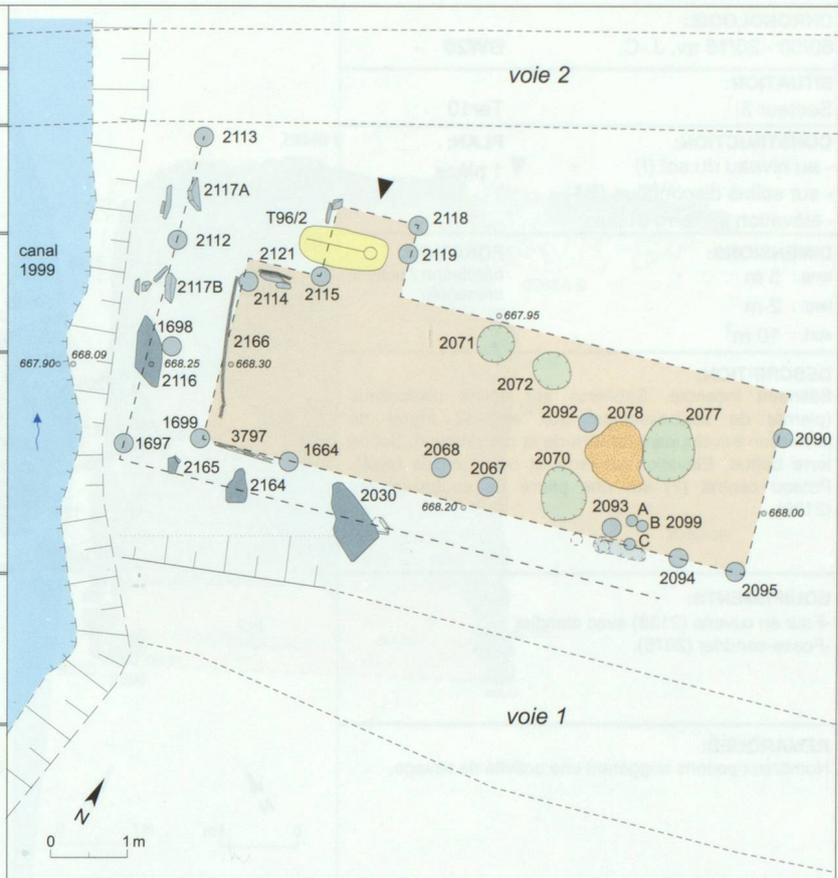
## BÂTIMENT 54

<b>CHRONOLOGIE:</b> 60/50 - 20/15 av. J.-C.	<b>BW20</b>
<b>SITUATION:</b> Secteur 3	Ter11
<b>CONSTRUCTION:</b> - au niveau du sol (I) - mixte (A/C) - élévation en terre et/ou bois	<b>PLAN:</b> 1 pièce
<b>DIMENSIONS:</b> long.: 7 m larg.: 2,50 m surf.: 17,50 m <sup>2</sup>	<b>FONCTION:</b> habitation
<b>DESCRIPTION:</b> Bâtiment incendié. Parois formées par des poteaux et des sablières à même le sol. Elévation en terre et bois (torchis rubéfié). Porche d'entrée (?) du côté nord à l'emplacement d'une tombe d'enfant. Barrière de protection à l'extérieur du bâtiment, à l'ouest et au sud.	
<b>EQUIPEMENTS:</b> -Foyer en cuvette (2078). -Fosses-silos (2070, 2071, 2072, 2077). -Tombe d'enfant (T96/2).	
<b>REMARQUES:</b> /

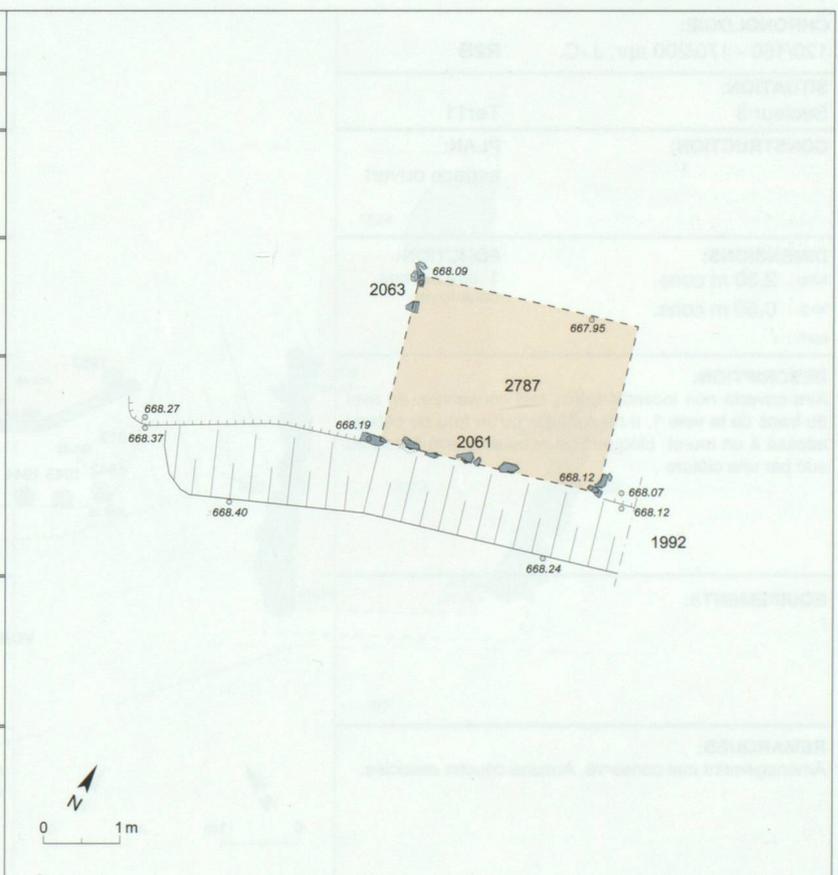
## BÂTIMENT 55

<b>CHRONOLOGIE:</b> 30/50 - 60/80 apr. J.-C.	<b>R1C</b>
<b>SITUATION:</b> Secteur 3	Ter11
<b>CONSTRUCTION:</b> - au niveau du sol (I) - sur solins discontinus (B1)? - élévation en terre et bois	<b>PLAN:</b> 1 pièce
<b>DIMENSIONS:</b> long.: 3 m rest. larg.: 2,50 m rest. surf.: 7,50 m <sup>2</sup> rest.	<b>FONCTION:</b> indéterminée
<b>DESCRIPTION:</b> Bâtiment incendié, au pied d'un talus empierré. Restitution de sablières sur solins discontinus. Elévation en torchis (rubéfaction et nodules d'argile cuite).	
<b>EQUIPEMENTS:</b> /	
<b>REMARQUES:</b> Bâtiment fortement arasé.

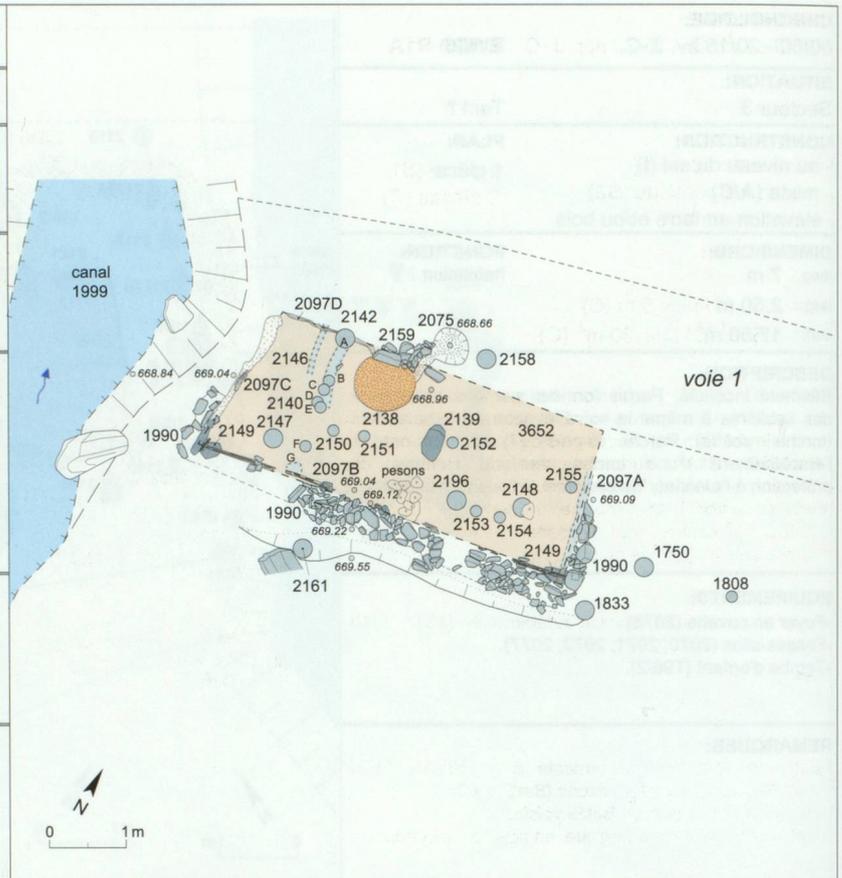
## BÂTIMENT 56

<b>CHRONOLOGIE:</b> 60/50 - 20/15 av. J.-C.	<b>BW20</b>
<b>SITUATION:</b> Secteur 3	Ter10
<b>CONSTRUCTION:</b> - au niveau du sol (I) - sur solins discontinus (B1) - élévation en terre et bois	<b>PLAN:</b> 1 pièce
<b>DIMENSIONS:</b> long.: 5 m larg.: 2 m surf.: 10 m <sup>2</sup>	<b>FONCTION:</b> habitation / activité artisanale
<b>DESCRIPTION:</b> Bâtiment incendié. Sablières sur solins discontinus (pierres de soubassement aux angles). Muret de protection enveloppant l'arrière de la construction. Sol de terre battue. Élévation en terre et bois (torchis brûlé). Poteau central (?) sur une pierre de soubassement (2139).	
<b>EQUIPEMENTS:</b> -Four en cuvette (2138) avec alandier -Fosse-cendrier (2075).	
<b>REMARQUES:</b> Nombreux pesons suggérant une activité de tissage.

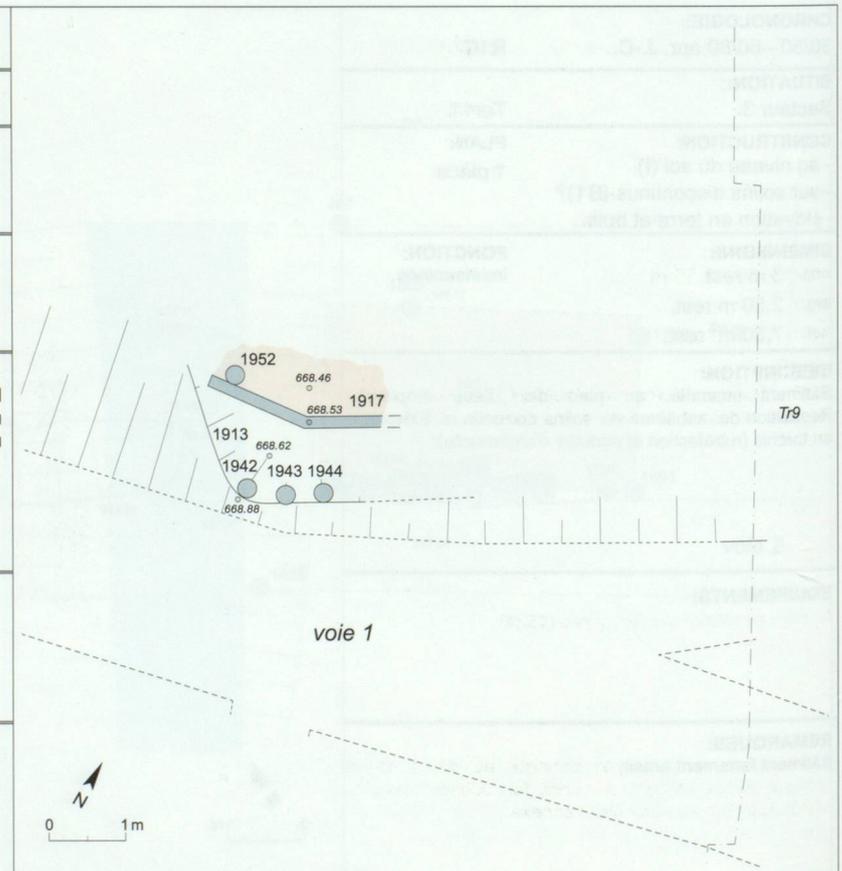
## ESPACE 57

<b>CHRONOLOGIE:</b> 120/150 - 170/200 apr. J.-C.	<b>R2B</b>
<b>SITUATION:</b> Secteur 3	Ter11
<b>CONSTRUCTION:</b>	<b>PLAN:</b> espace ouvert
<b>DIMENSIONS:</b> long.: 2,50 m cons. larg.: 0,50 m cons. surf.: /	<b>FONCTION:</b> 1- aire ouverte sans foyer
<b>DESCRIPTION:</b> Aire ouverte non incendiée, très mal conservée, en aval du tracé de la voie 1. Il ne subsiste qu'un trou de poteau adossé à un muret bloquant un talus empierré bordé au sud par une clôture.	
<b>EQUIPEMENTS:</b> /	
<b>REMARQUES:</b> Aménagement mal conservé. Aucune couche associée.

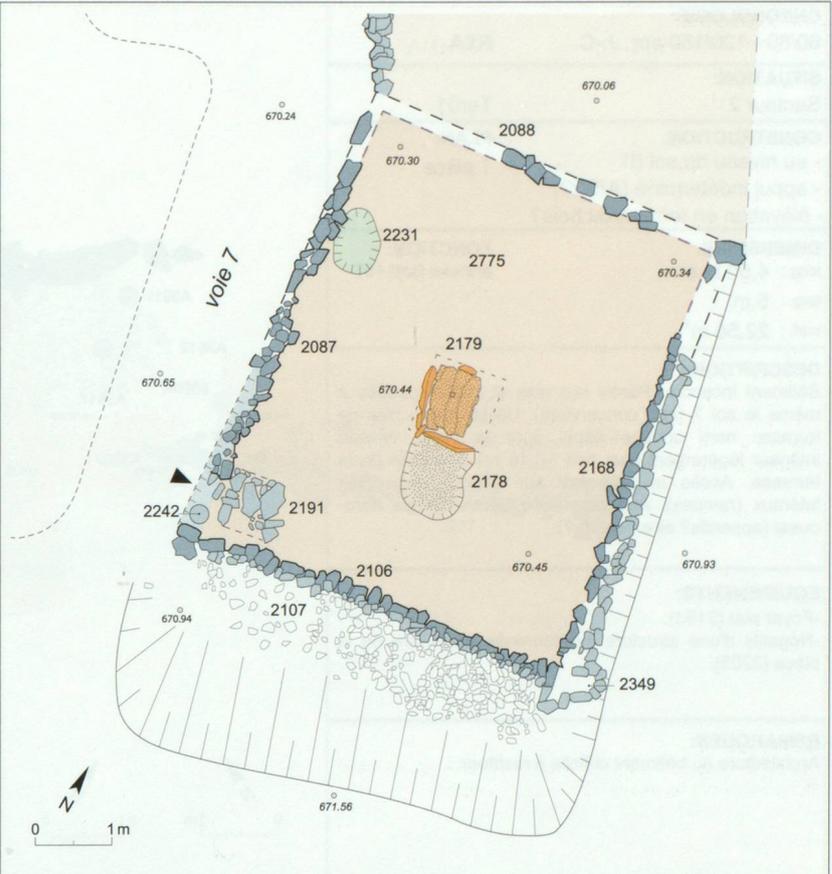
## BÂTIMENT 70

<b>CHRONOLOGIE:</b> 120/150 - 260/280 apr. J.-C.	<b>R2B-R2C</b>
<b>SITUATION:</b> Secteur 2	Ter01
<b>CONSTRUCTION:</b> - au niveau du sol (I) - sur solins continus (B2) - élévation en terre et bois?	<b>PLAN:</b> 1 pièce
<b>DIMENSIONS:</b> long.: 5 m larg.: 6 m surf.: 30 m <sup>2</sup>	<b>FONCTION:</b> habitation
<b>DESCRIPTION:</b> Bâtiment incendié, prolongé au nord par une terrasse privative. Restitution de sablières sur solins continus, croisées aux angles à mi-bois. Niches de calage des têtes de poutre dans l'angle sud-est. Entrée matérialisée par un seuil dallé près de l'angle sud-ouest. Talus drainant protégeant la paroi sud. Élévation en torchis possible (rubéfaction).	
<b>EQUIPEMENTS:</b> -Foyer dallé (2179) et fosse-cendrier (2178). -Fosse (2231) contenant un pot en pierre ollaire avec galet de chauffe à l'intérieur.	
<b>REMARQUES:</b> Premier état du bâtiment matérialisé par les restes d'un solin et une couche d'incendie.

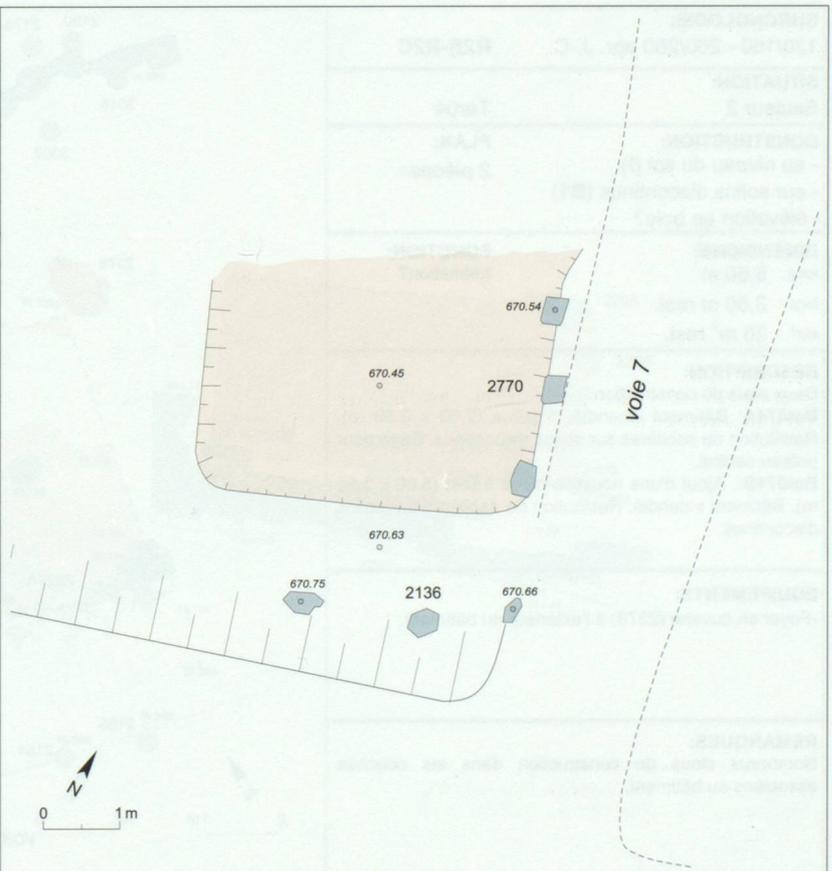
## ESPACE 71

<b>CHRONOLOGIE:</b> 120/150 - 260/280 apr. J.-C.	<b>R2B-R2C</b>
<b>SITUATION:</b> Secteur 2	Ter01
<b>CONSTRUCTION:</b>	<b>PLAN:</b> espace ouvert
<b>DIMENSIONS:</b> long.: 4,50 m larg.: 3,50 m surf.: 16 m <sup>2</sup> env.	<b>FONCTION:</b> annexe Bat70 (1- aire ouverte sans foyer)
<b>DESCRIPTION:</b> Aire ouverte non incendiée, correspondant à une dépression de forme quadrangulaire bordée à l'est par trois pierres. Trois autres pierres sont disposées le long du talus de la terrasse, directement en amont de la construction.	
<b>EQUIPEMENTS:</b> /	
<b>REMARQUES:</b> Aménagement mal conservé. Aucune couche associée.

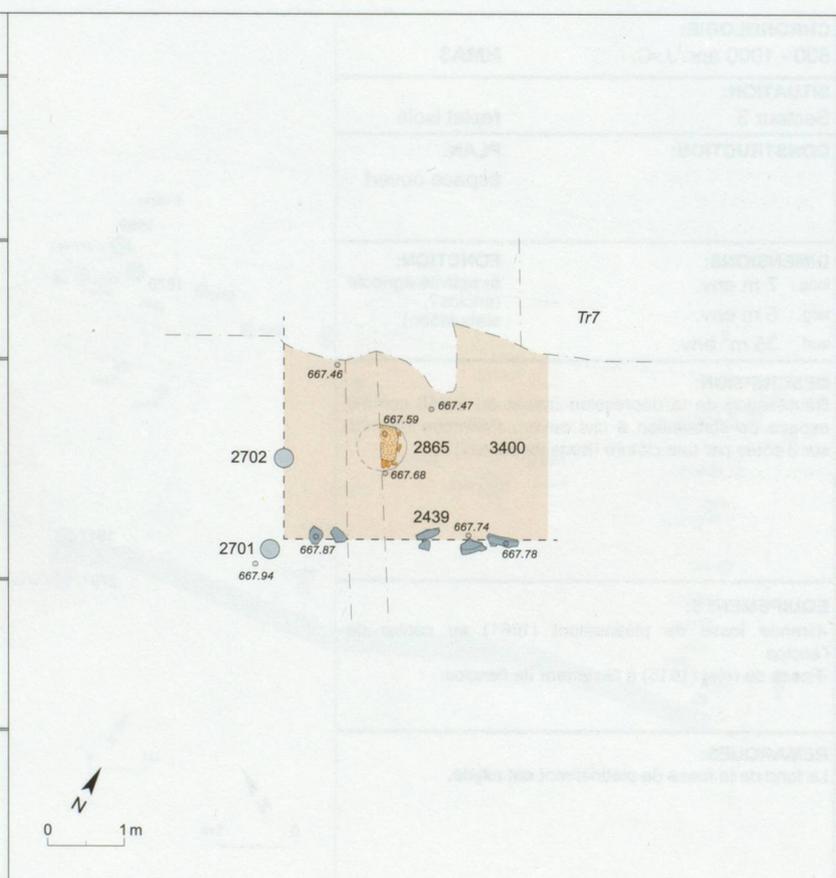
**BÂTIMENT 85**

<b>CHRONOLOGIE:</b> 120/150 - 170/200 apr. J.-C.	<b>R2B</b>
<b>SITUATION:</b> Secteur 2	Ter04
<b>CONSTRUCTION:</b> - au niveau du sol (I) - mixte (B2/C?) - élévation en terre et/ou bois?	<b>PLAN:</b> 1 pièce
<b>DIMENSIONS:</b> long.: 3,50 m cons. larg.: 3 m cons. surf.: /	<b>FONCTION:</b> habitation
<b>DESCRIPTION:</b> Construction non incendiée. Paroi sud sur solin continu, paroi ouest sur poteaux. Parois nord et est non conservées.	
<b>EQUIPEMENTS:</b> -Foyer/four en cuvette (2865).	
<b>REMARQUES:</b> Bâtiment mal conservé.

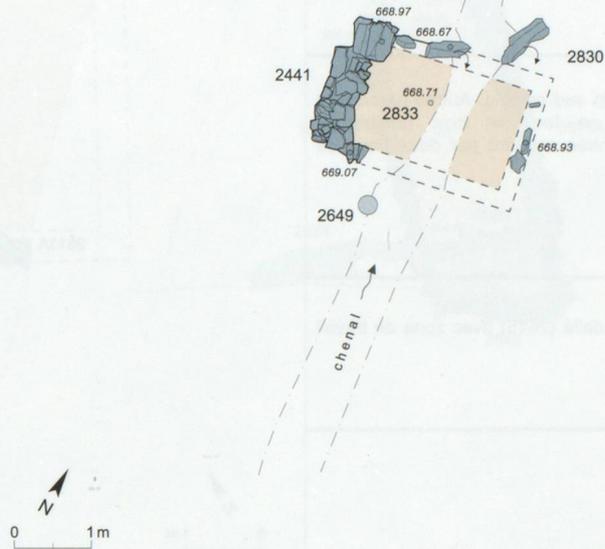
## BÂTIMENT 86

<b>CHRONOLOGIE:</b> 120/150 - 170/200 apr. J.-C.	<b>R2B</b>
<b>SITUATION:</b> Secteur 2	Ter02
<b>CONSTRUCTION:</b> - au niveau du sol (I) - sur solins continus (B2) - élévation indéterminée	<b>PLAN:</b> 1 pièce
<b>DIMENSIONS:</b> long.: 2 m larg.: 1,40 m surf.: 2,80 m <sup>2</sup>	<b>FONCTION:</b> cave / cellier?
<b>DESCRIPTION:</b> Bâtiment non incendié. Solins continus (largeur moyenne entre 0,30 et 0,40 m). Elévation indéterminée. Sol de terre battue sur radier.	
<b>EQUIPEMENTS:</b> /	
<b>REMARQUES:</b> Bâtiment en grande partie détruit par un chenal torrentiel.

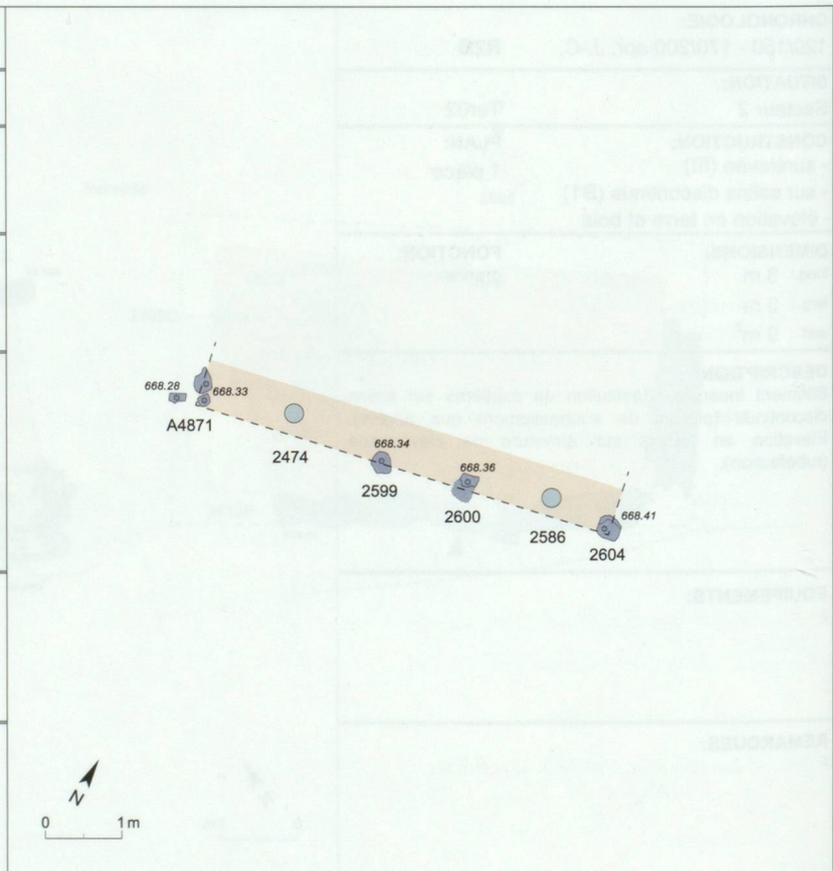
**BÂTIMENT 96**

<b>CHRONOLOGIE:</b> 60/80 - 120/150 apr. J.-C. <b>R2A</b>	
<b>SITUATION:</b> Secteur 2 <span style="float: right;">Ter03</span>	
<b>CONSTRUCTION:</b> - au niveau du sol (I) - sur solins discontinus (B1) - élévation en terre et bois?	<b>PLAN:</b> 1 pièce
<b>DIMENSIONS:</b> long.: 5,70 m larg.: 0,50 m cons. surf.: /	<b>FONCTION:</b> indéterminée
<b>DESCRIPTION:</b> Bâtiment incendié. Restitution de sablières sur solins discontinus. Deux poteaux symétriques le long de la paroi sud. Élévation en torchis probable (rubéfaction).	
<b>EQUIPEMENTS:</b> /	
<b>REMARQUES:</b> /

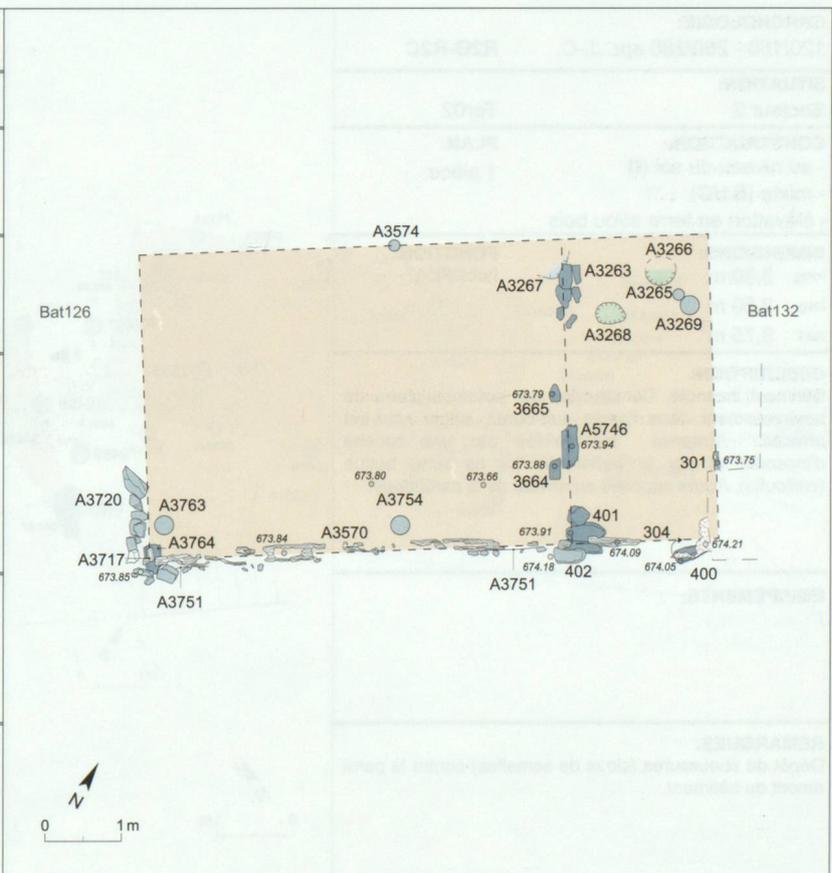
## BÂTIMENT 102

<b>CHRONOLOGIE:</b> 15/20 - 60/80 apr. J.-C.	<b>R1B-R1C</b>
<b>SITUATION:</b> Secteur 3	Ter08
<b>CONSTRUCTION:</b> - au niveau du sol (I) - sur solins discontinus (B1) - élévation en terre et bois	<b>PLAN:</b> 2 pièces
<b>DIMENSIONS:</b> long.: 7,50 m larg.: 4 m rest. surf.: 30 m <sup>2</sup> rest.	<b>FONCTION:</b> habitation
<b>DESCRIPTION:</b> Bâtiment incendié. Cadre de sablières encochées à mi-bois sur solins discontinus. Présence de mortaises (?) dans la sablière amont. Espace intérieur divisé par une cloison. Elévation en torchis (rubéfaction et nodules d'argile cuite).	
<b>EQUIPEMENTS:</b> -Fosses de fonction indéterminée dans la pièce orientale (A3266, A3268).	
<b>REMARQUES:</b> -Datation C <sup>14</sup> (sablière amont) : ARC-1381: 1948 +/- 40 BP, soit 40 av. J.-C. - 129 apr. J.-C. (2 sigma). -Bâtiment fouillé et élaboré par le bureau ARIA.
