**Zeitschrift:** Cahiers d'archéologie romande  
**Herausgeber:** Bibliothèque Historique Vaudoise  
**Band:** 172 (2018)

**Artikel:** L'habitat alpin de Gamsen (Valais, Suisse) : 6B, Analyse des structures (époque historique)  
**Autor:** [s.n.]  
**Anhang:** Annexes  
**DOI:** <https://doi.org/10.5169/seals-1036602>

## **ANNEXES**

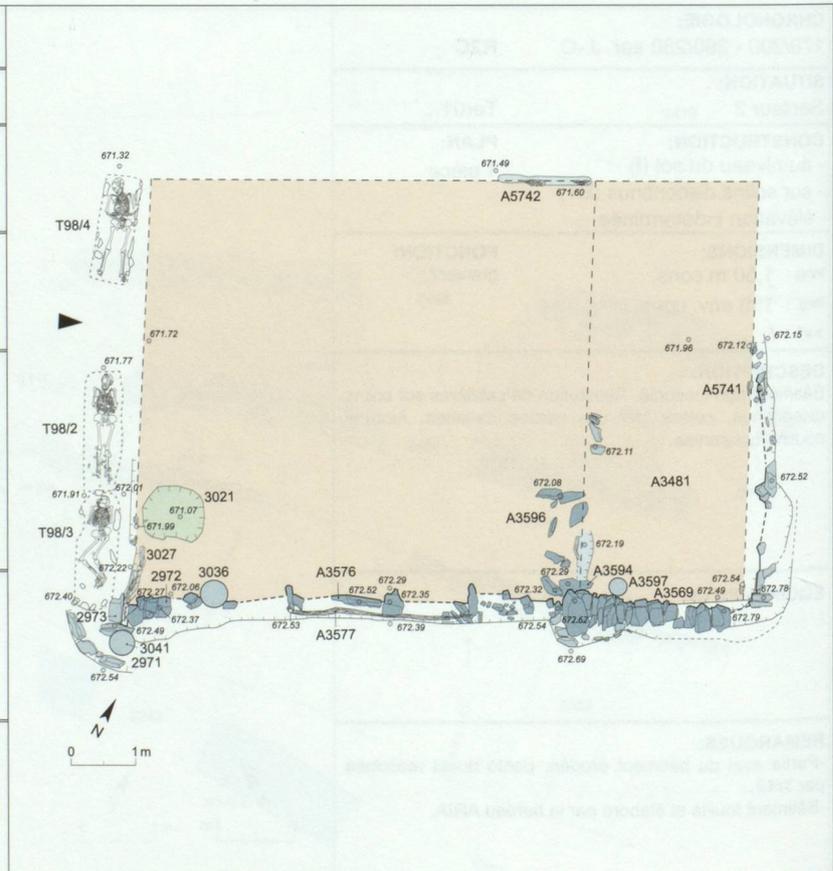
**BÂTIMENT 116**

<b>CHRONOLOGIE:</b> 600 - 800 apr. J.-C.	<b>HMA2</b>
<b>SITUATION:</b> Secteur 3	amont
<b>CONSTRUCTION:</b> - au niveau du sol (I) - mixte (A/B2) - élévation en bois?	<b>PLAN:</b> 2 pièces
<b>DIMENSIONS:</b> long.: 9,50 m larg.: 6,50 m surf.: 62 m <sup>2</sup>	<b>FONCTION:</b> église rurale?
<b>DESCRIPTION:</b> Bâtiment incendié. Sablières est et sud sur solins continus. Sablière nord et ouest à même le sol. Protection de l'angle sud-ouest par des pierres dressées. Dans partie est (choeur?), sablières basses installées au pied des murets de protection, supportant un plancher (?). Alignement de trois sépultures contre la paroi ouest, avec un espace marquant l'entrée à l'édifice.	
<b>EQUIPEMENTS:</b> -Fosse-silo (3021).	
<b>REMARQUES:</b> -Datations C <sup>14</sup> : UtC-11974 (sablière aval A5742): 1307 +/- 40 BP, soit 650-773 apr. J.-C. (2 sigma); UtC-11975 (T98/2): 1314 +/- 38 BP, soit 652-769 apr. J.-C. (2 sigma). -Bâtiment fouillé et élaboré par le bureau ARIA. -Echelle du plan différente du 1:100.

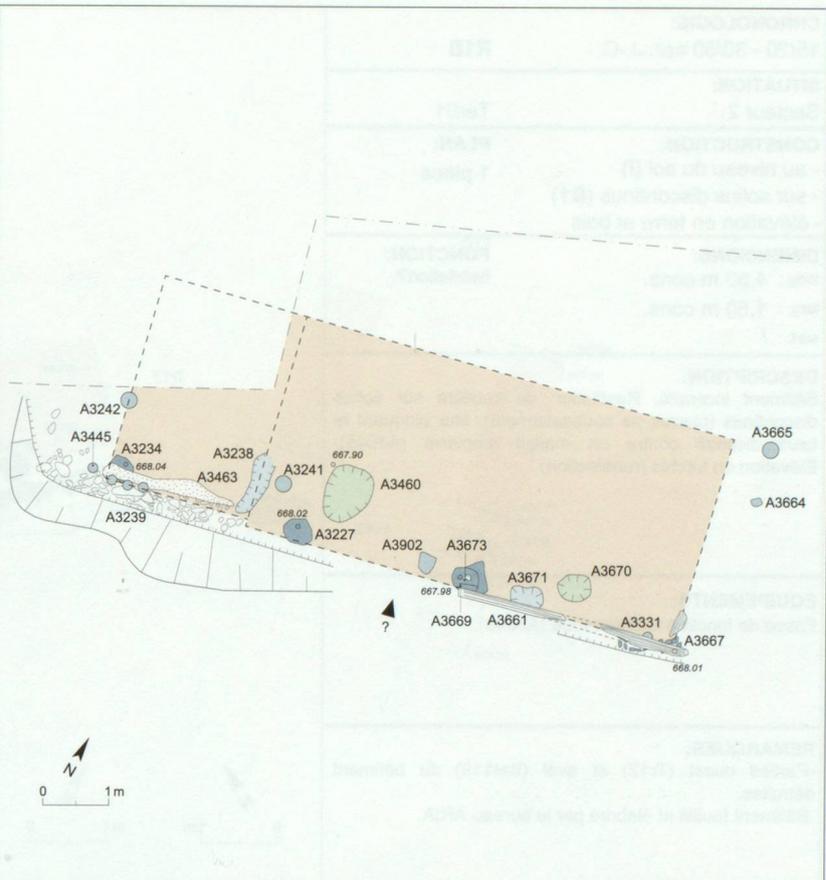
## BÂTIMENT 118

<b>CHRONOLOGIE:</b> 60/50 - 20/15 av. J.-C.	<b>BW20</b>
<b>SITUATION:</b> Secteur 4	Ter11
<b>CONSTRUCTION:</b> - au niveau du sol (I) - sur solins discontinus (B1) - élévation en terre et bois	<b>PLAN:</b> 2 pièces
<b>DIMENSIONS:</b> long.: 9,50 m larg. : 3,30 m surf. : 31,50 m <sup>2</sup>	<b>FONCTION:</b> habitation?
<b>DESCRIPTION:</b> Bâtiment incendié. -Pièce principale (7,30 x 3,30 m): sablière sud carbonisée et paroi ouest sur pierres de soubassement; Poteau dans l'angle nord-est. Torchis attesté. -Local ouest (2,20 x 3,30 m): parois sud et est sur pierres de soubassement. Elévation en torchis sur une armature de piquets (négatifs au sol). Annexe.	
<b>EQUIPEMENTS:</b> -Fosse avec cuvelage?: garde-manger? (A3460). -Fosses de fonction indéterminée (A3670, A3671).	
<b>REMARQUES:</b> -Bâtiment fouillé et élaboré par le bureau ARIA. -Echelle du plan différente du 1:100.

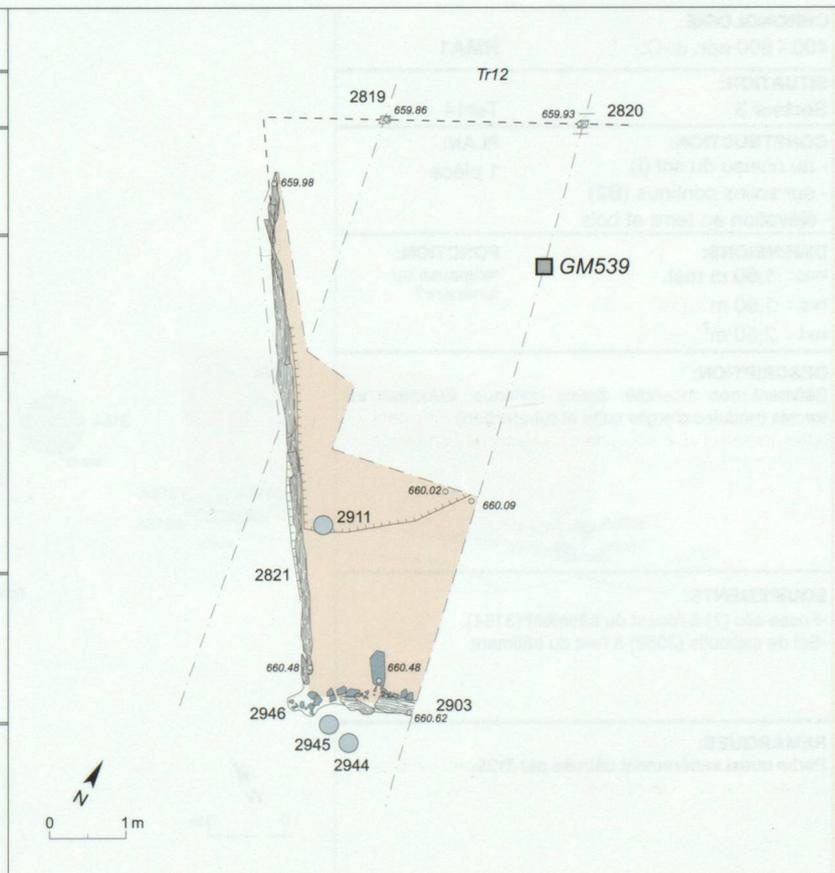
## BÂTIMENT 123

<b>CHRONOLOGIE:</b> 400 - 600 apr. J.-C.	<b>HMA1</b>
<b>SITUATION:</b> Secteur 5	Tr12 aval
<b>CONSTRUCTION:</b> - au niveau du sol (I) - mixte (A/B1) - élévation en terre et bois	<b>PLAN:</b> 1 pièce
<b>DIMENSIONS:</b> long.: 4 m obs. larg.: 8 m env. surf.: /	<b>FONCTION:</b> étable
<b>DESCRIPTION:</b> Bâtiment incendié. Sablières sur solins discontinus pour les parois sud et nord. Banquettes en terre surélevées supportant la sablière ouest (restitution de plusieurs tronçons de sablières superposées pour compenser la pente). Élévation en torchis sur armature de clayonnage (rubéfaction).	
<b>EQUIPEMENTS:</b> /	
<b>REMARQUES:</b> -Datation C <sup>14</sup> (sablière amont) : UtC-12779 : 1508 +/-29 BP, soit 430 - 625 apr. J.-C. (2 sigma). -Fumier incinéré, traces de piétinement, coprolithes de bovidés et ovicapridés (analyses en lames minces GM539).

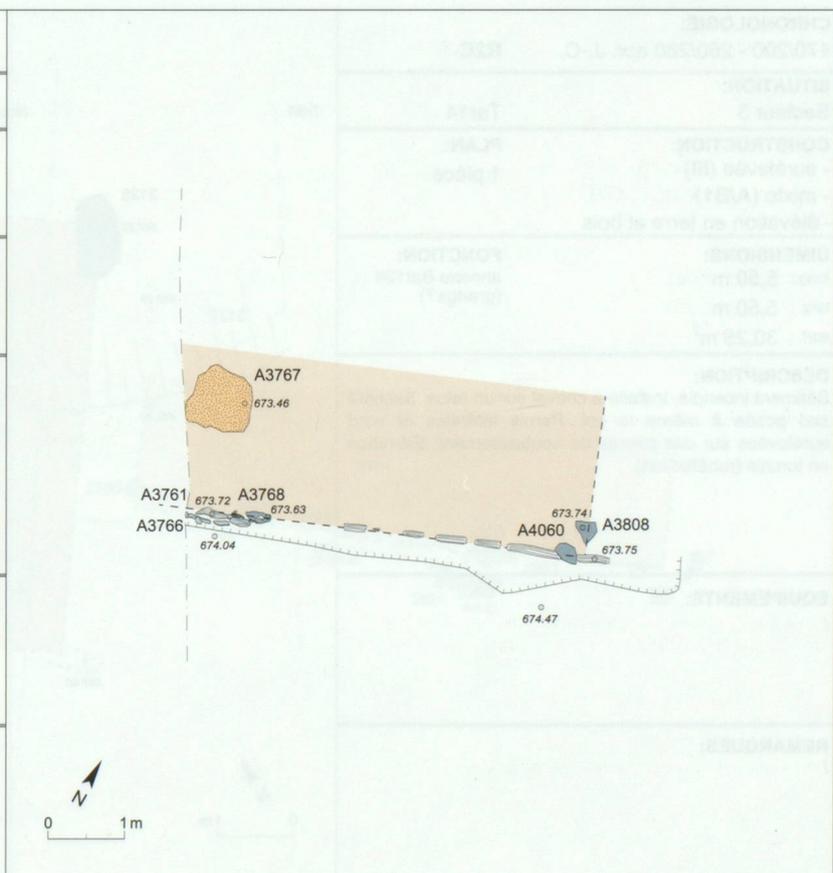
## BÂTIMENT 127

<b>CHRONOLOGIE:</b> 60/50 - 20/15 av. J.-C.	<b>BW20</b>
<b>SITUATION:</b> Secteur 3	(Ter08)
<b>CONSTRUCTION:</b> - au niveau du sol (I) - sur solins discontinus (B1) - élévation en terre et/ou bois	<b>PLAN:</b> 1 pièce
<b>DIMENSIONS:</b> long.: 5 m obs. larg.: 2 m cons. surf.: /	<b>FONCTION:</b> habitation?
<b>DESCRIPTION:</b> Bâtiment incendié. Sablière sud sur solin discontinu, calée par des petites pierres.	
<b>EQUIPEMENTS:</b> -Four en cuvette (A3767).	
<b>REMARQUES:</b> -Bâtiment incomplet, en bordure amont de l'emprise des fouilles. -Bâtiment éventuellement en relation avec l'espace voisin à l'ouest (Esp117). -Bâtiment fouillé et élaboré par le bureau ARIA.

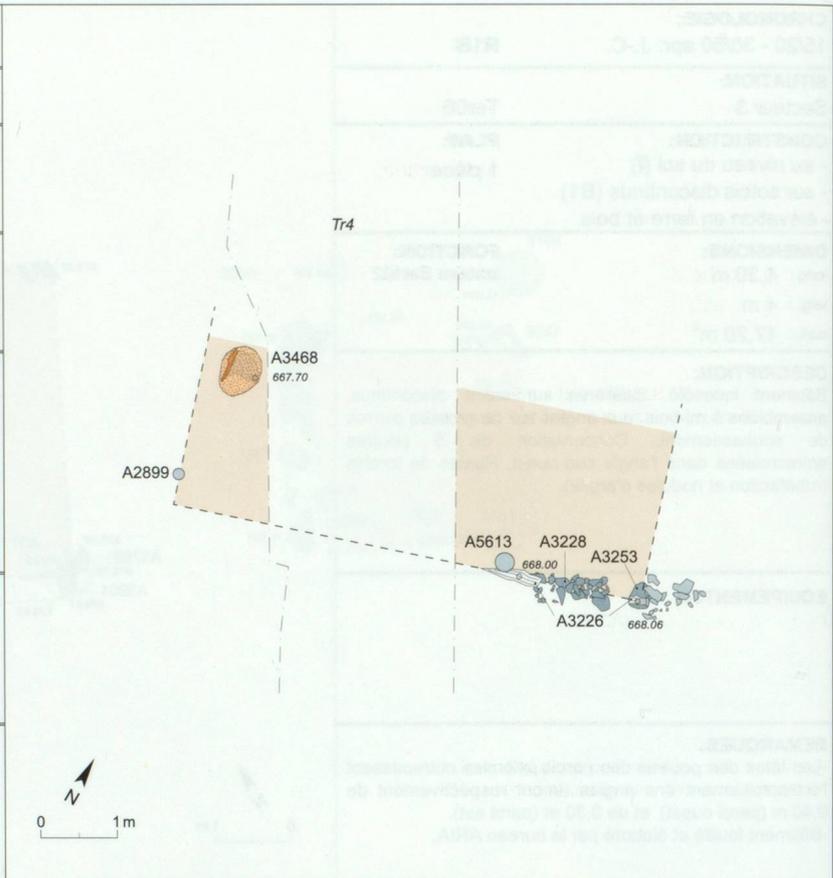
## BÂTIMENT 128

<b>CHRONOLOGIE:</b> 60/50 - 20/15 av. J.-C.	<b>BW20</b>
<b>SITUATION:</b> Secteur 4	Ter11
<b>CONSTRUCTION:</b> - au niveau du sol (I) - sur solins continus (B2) - élévation en terre et/ou bois	<b>PLAN:</b> 1 pièce
<b>DIMENSIONS:</b> long.: 6,20 m rest. larg.: 2,20 m obs. surf.: /	<b>FONCTION:</b> habitation?
<b>DESCRIPTION:</b> Bâtiment incendié. Sablière sud sur solin continu. Pierre de soubassement (dalle) dans l'angle sud-est. Retour hypothétique de la paroi ouest restitué sur la base de la présence d'un foyer.	
<b>EQUIPEMENTS:</b> -Foyer / four en cuvette (A3468).	
<b>REMARQUES:</b> Bâtiment fouillé et élaboré par le bureau ARIA.

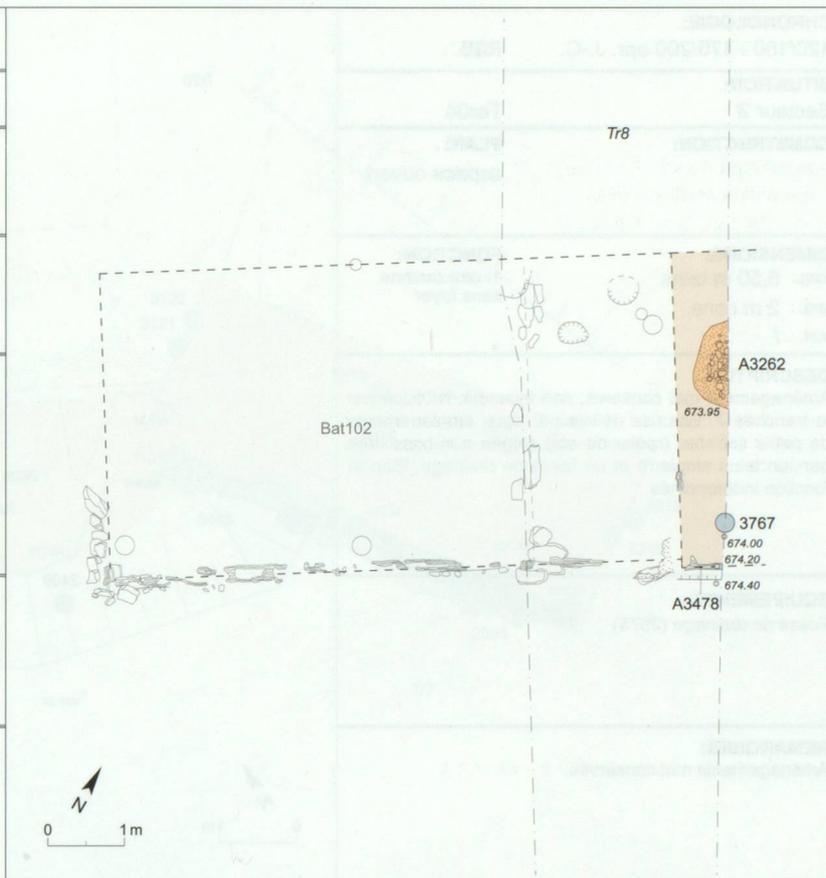
## BÂTIMENT 132

<b>CHRONOLOGIE:</b> 15/20 - 30/50 apr. J.-C.	<b>R1B</b>
<b>SITUATION:</b> Secteur 3	Ter08
<b>CONSTRUCTION:</b> - au niveau du sol (I) - sans solin (A) - élévation indéterminée	<b>PLAN:</b> indéterminé
<b>DIMENSIONS:</b> long.: 0,70 obs. larg.: 4 m rest. surf.: /	<b>FONCTION:</b> annexe Bat102?
<b>DESCRIPTION:</b> Bâtiment incendié. Sablière sud à même le sol. Construction accolée au bâtiment 102 (annexe).	
<b>EQUIPEMENTS:</b> - Foyer/four en cuvette (A3262).	
<b>REMARQUES:</b> -Bâtiment observé en coupe principalement. -Bâtiment fouillé et élaboré par le bureau ARIA.

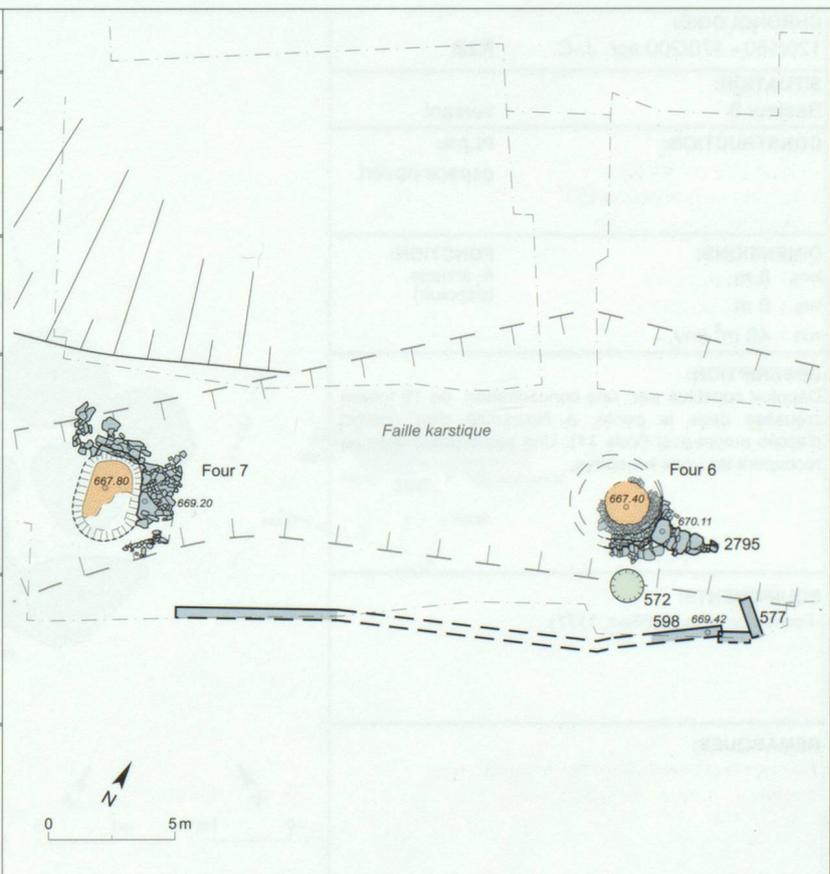
## ESPACE 164

<b>CHRONOLOGIE:</b> 600 - 1000 apr. J.-C.	<b>HMA2-HMA3</b>
<b>SITUATION:</b> Secteur 1	versant
<b>CONSTRUCTION:</b>	<b>PLAN:</b> espace ouvert
<b>DIMENSIONS:</b> long.: 25 m env. larg.: 6 m env. surf.: 150 m <sup>2</sup> env.	<b>FONCTION:</b> 7- activité plâtrière
<b>DESCRIPTION:</b> Aire ouverte occupant un ensellement allongé (faille karstique) protégé en amont par un muret. L'espace comporte deux fours à plâtre sans entrée (Four 6 et 7). Entre les deux fours, la surface était contaminée localement par les défournements charbonneux liés à l'activité plâtrière.	
<b>EQUIPEMENTS:</b> -Fours à plâtre (Four 6 et 7) -Fosse (572)	
<b>REMARQUES:</b> -Echelle différente du 1/100. Datations C <sup>14</sup> (2 sigma): -Four 7: UtC 10386 : 1395+/-35 BP (591-678 AD). -Four 7: UtC 10387 : 1328+/-40 BP (645-769 AD). -Four 6: UtC 10384 : 1188+/-37 BP (728-986 AD). -Four 6: UtC 10385 : 1133+/-38 BP (777-987 AD).

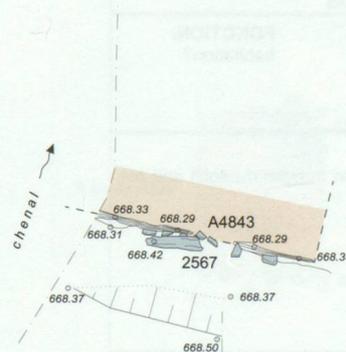
## BÂTIMENT 173

<b>CHRONOLOGIE:</b> 15/20 - 30/50 apr. J.-C.	<b>R1B</b>
<b>SITUATION:</b> Secteur 2	Ter03
<b>CONSTRUCTION:</b> - au niveau du sol (I) - sans solin (A) - élévation indéterminée	<b>PLAN:</b> 1 pièce
<b>DIMENSIONS:</b> long.: 3 m env. cons. larg.: 0,50 m env. cons. surf.: /	<b>FONCTION:</b> indéterminée
<b>DESCRIPTION:</b> Bâtiment incendié. Seule la paroi sud est conservée (sablière sans solin, calée par des pierres).	
<b>EQUIPEMENTS:</b> /	
<b>REMARQUES:</b> -Bâtiment en grande partie détruit par le Bat172.

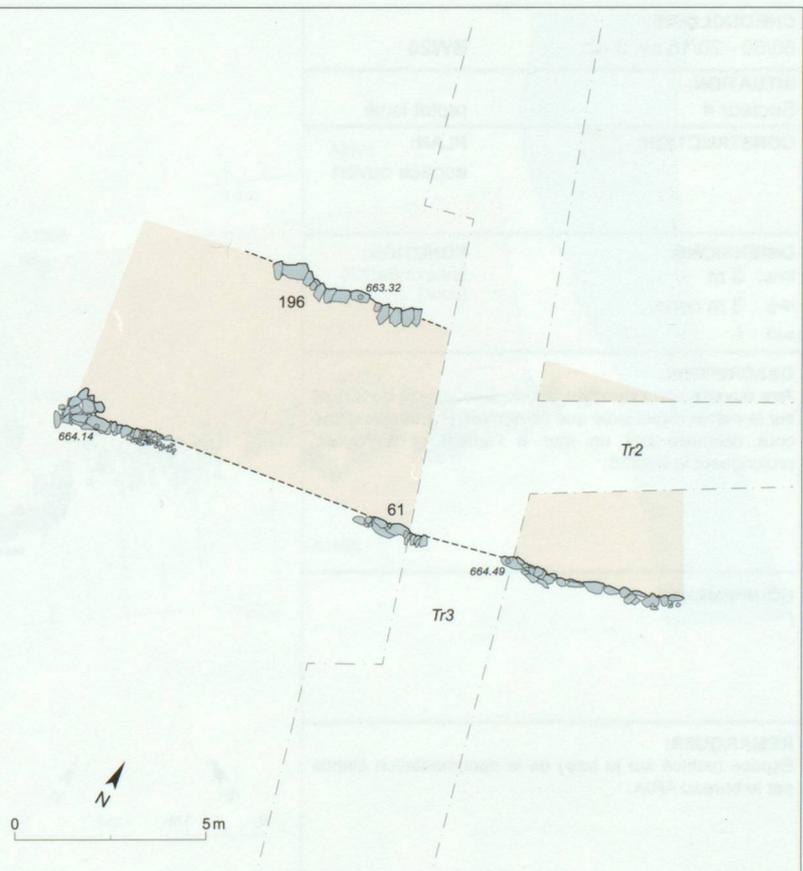
## ESPACE 239

<b>CHRONOLOGIE:</b> 20/15 av. J.-C. - 15/20 apr. J.-C. <b>R1A</b>	
<b>SITUATION:</b> Secteur 4	replat isolé
<b>CONSTRUCTION:</b>	<b>PLAN:</b> espace ouvert
<b>DIMENSIONS:</b> long.: 17 m env. larg.: 5 m env. surf.: 85 m <sup>2</sup> env.	<b>FONCTION:</b> 1- aire ouverte sans foyer (jardin?)
<b>DESCRIPTION:</b> Aire ouverte non incendiée, bordée par des murets. Réutilisation du replat comme jardin (?)	
<b>EQUIPEMENTS:</b> /	
<b>REMARQUES:</b> -Espace restitué sur la base de la documentation établie par le bureau ARIA. -Echelle du plan différente du 1:100.
