**Zeitschrift:** Cementbulletin  
**Herausgeber:** Technische Forschung und Beratung für Zement und Beton (TFB AG)  
**Band:** 3 (1935)  
**Heft:** 8

**Artikel:** Die Dauerhaftigkeit der Betonbauten  
**Autor:** [s.n.]  
**DOI:** <https://doi.org/10.5169/seals-153118>

## Die Dauerhaftigkeit der Betonbauten

Bei dichter Betonzusammensetzung und richtiger konstruktiver Ausbildung besitzen die Betonbauwerke die bewährte Dauerhaftigkeit der aus guten Natursteinen hergestellten Konstruktionen. Beispiele aus den Anfängen des Eisenbetons und aus dem Altertum.

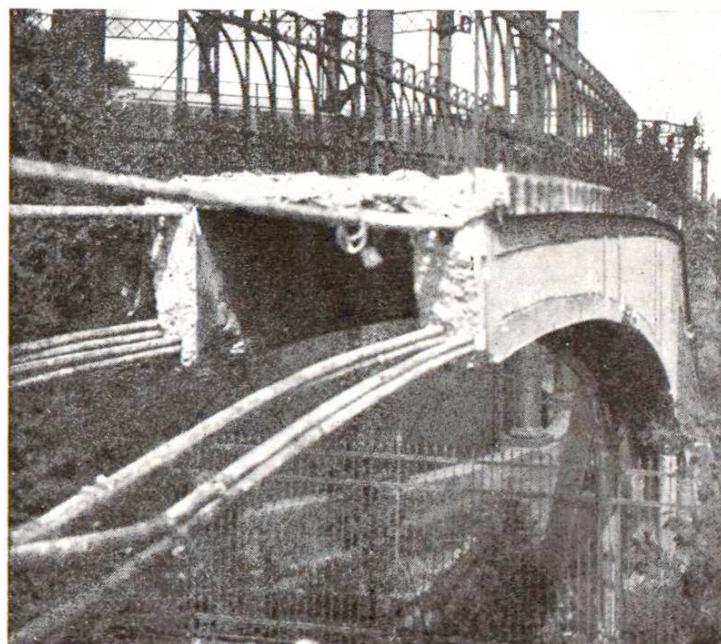
Abb. 2 Eisenbetonsteg aus dem Jahre 1902.

Die durch einen guten Beton und in genügender Tiefe eingebetteten Armierungseisen sind nicht verrostet.  
Druckfestigkeit des Betons 250—400 kg/cm<sup>2</sup>.  
Zugfestigkeit der Armierung 3300—5000 kg/cm<sup>2</sup>.

Von Prof. J. A. Bakker wurde auch, vor dem Abbruch eines Eisenbetonsteges aus dem Jahre 1902, eine umfangreiche Belastungsprobe vorgenommen. Das aus einem eingespannten Gewölbe von 29 m Spannweite und zwei Zugangstreppen bestehende Bauwerk konnte nach 30 Jahren, und trotz einiger Ausführungsfehler, noch eine Totallast von 114 000 kg, d. h. 3900 kg pro laufenden Meter tragen.
