# CEMENTBULLETIN

SEPTEMBER—OKTOBER 1938

## Zur Frage der Ausblühungen

**Definition, Ursachen, Entstehung, Massnahmen zur Verhinderung der Ausblühungen, nachträgliche Beseitigung.**

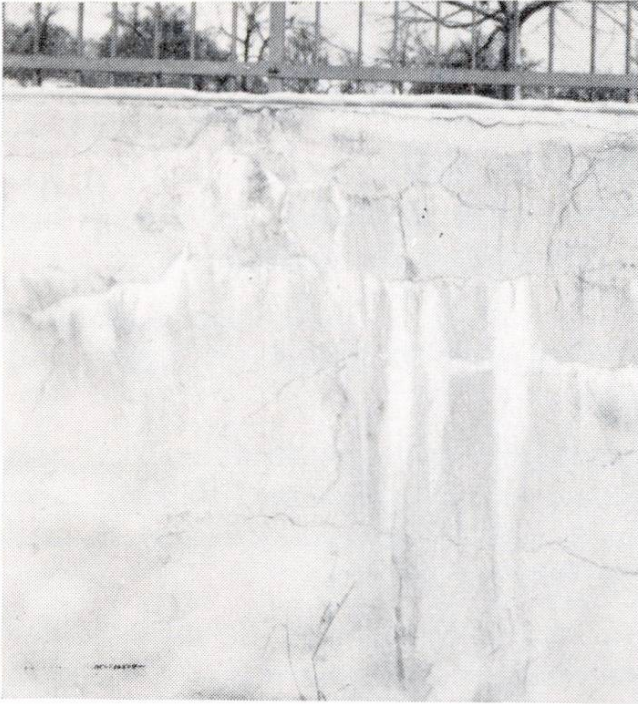
Abb. 2 Kalkausblühungen auf einer verputzten Betonstützmauer (Kalktränen längs der Putzrisse).

- 4 2. Schutz des Betons gegen Wasserdurchsickerungen aus dem Boden oder infolge Regen (Abdichten der hinteren Seite der Stützmauer oder wirksame Entwässerung der Hinterfüllung; ausreichende Entwässerung und dichte Ausbildung der Fahrbahn-  
tafel von Brücken),  
siehe Abb. 1 und 2.
