CEMENTBULLETIN

MAI-JUNI 1940

Ausführungsregeln beim Verputz

Überlegungen und Vorbereitungen beim
Bauen, die einen einwandfreien Verputz
begünstigen.

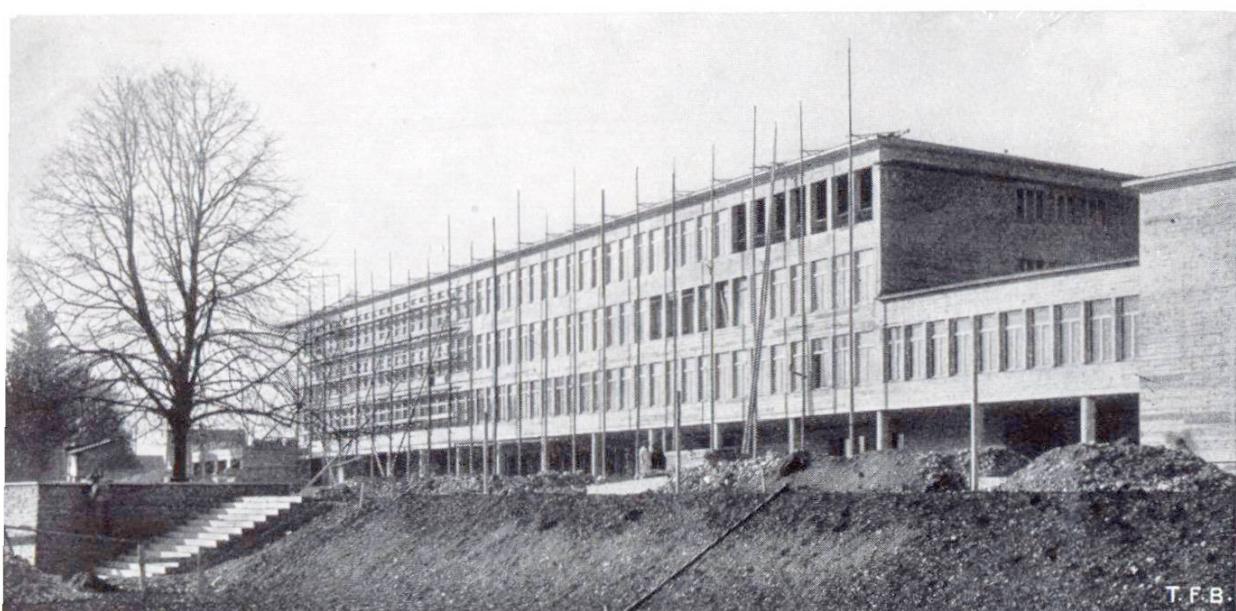
Schulhaus in Seebach. Arch. Dr. R. Rohn. Ausführung von Locher & Cie., Zürich

Die Anwendung des Putzes beschränkt sich immer mehr auf die flächige Behandlung von Steinmauerwerk, währenddem man bei der steten Zunahme des Betonmauerwerkes aller Art zur Einsicht gekommen ist, dass dessen saubere und wohldosierte Ausführung ohne Putz den besten Schutz und mit seinen leicht erkennbaren Schalfugen auch den einzig materialechten Anblick gewährt. Als gute und praktische Beispiele eines solchen Sichtbetons erwähnen wir das neue Schulhaus in Seebach und die Cementhalle an der Schweizerischen Landesausstellung 1939:

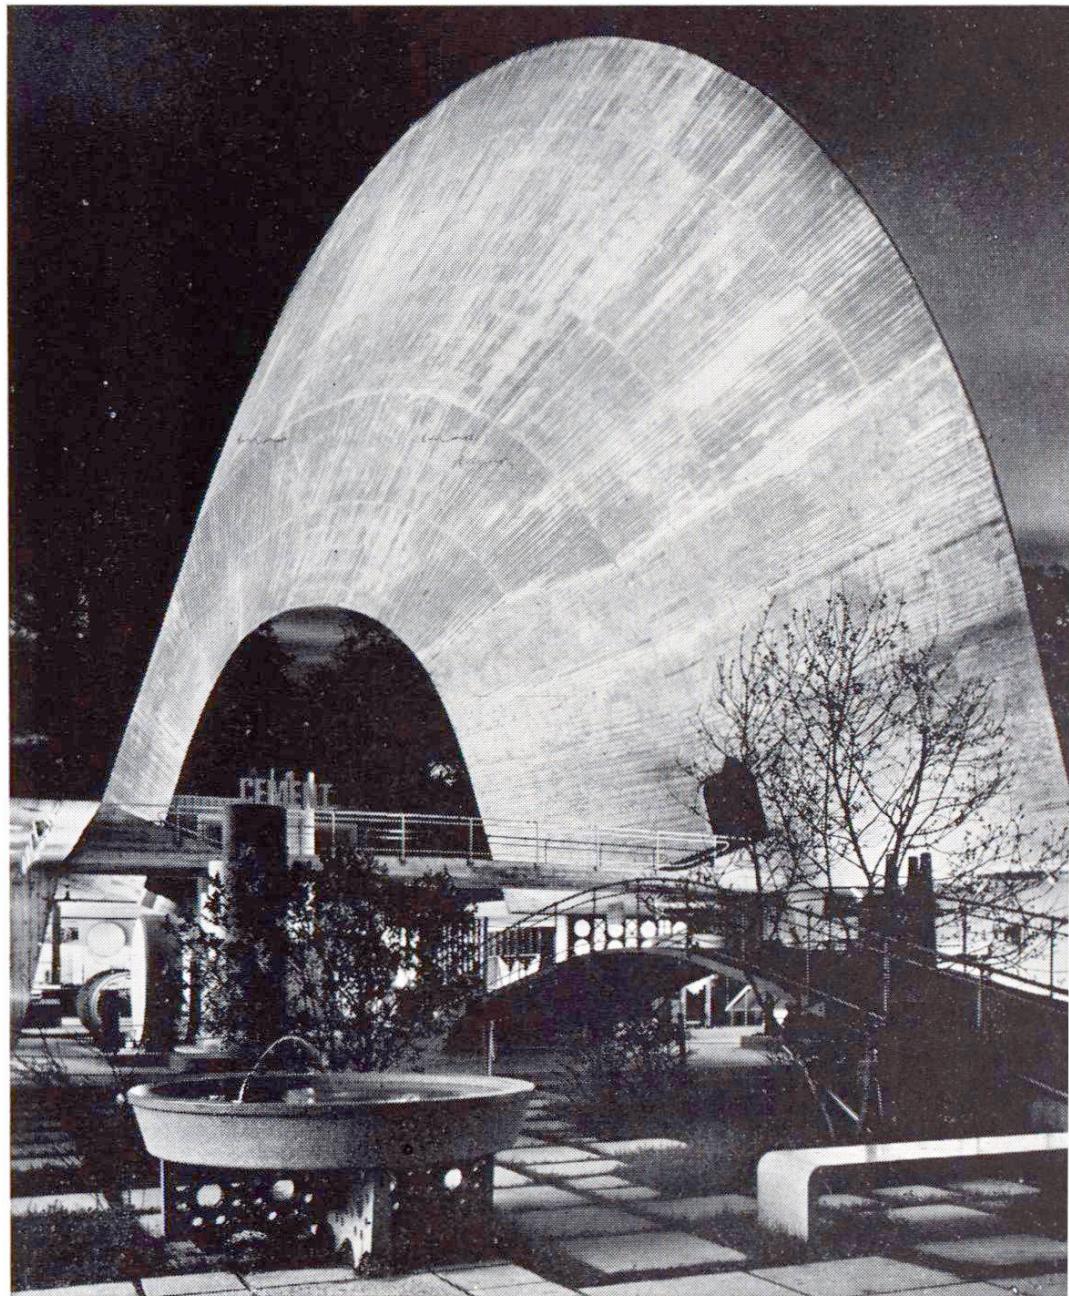
Bogenkonstruktion in Beton an der Schweizerischen Landesausstellung
