**Artikel:** Das Natursteinmauerwerk in alter und neuer Zeit

# CEMENTBULLETIN

DEZEMBER 1950

## Das Natursteinmauerwerk in alter und neuer Zeit

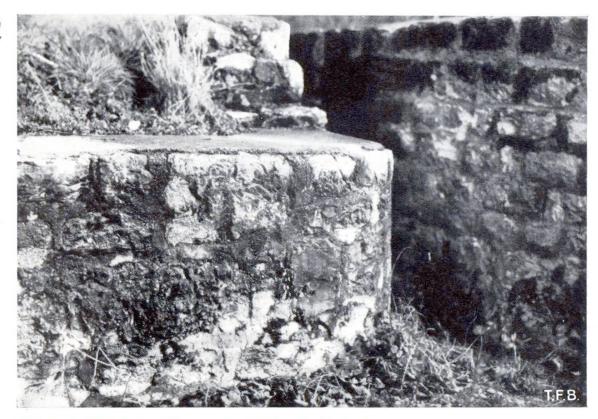
Abb. 1 Spätrömisches Mauerwerk "Bühlturm", Vindonissa

hunderte lang bei. Römische Ruinen, die nun bald 2000 Jahre alt sind und ohne jeglichen Schutz waren, weisen heute noch eine ausserordentliche **Zähigkeit** auf.

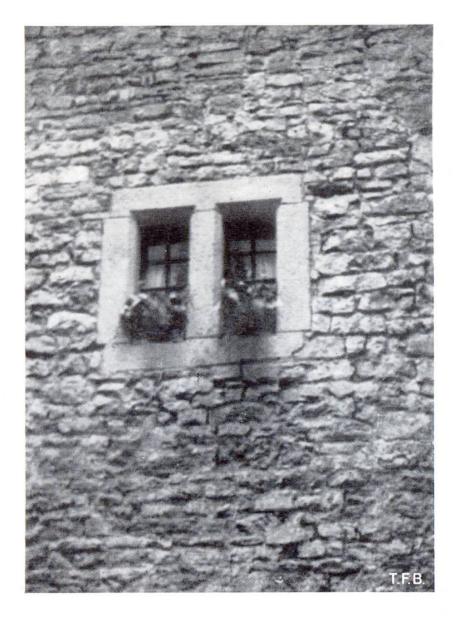
Abb. 5 Mauerwerk aus dem späten Mittelalter. Habsburg

Im 17. und 18. Jahrhundert, als die Bauhütten ihre Bedeutung und ihren Einfluss auf die Tüchtigkeit und Kunstfertigkeit der Maurer grösstenteils verloren hatten, sank auch die Qualität des Natursteinmauerwerks. Dem guten Mauerverband wurde nicht mehr die nötige Beachtung geschenkt, weder in der Längs- noch in der Querrichtung der Mauern. Oft wurden ähnlich wie beim römischen Mauerwerk eine innere und eine äussere Schale häuptig gemauert und der Kern mit Mörtel und Kieselsteinen ausgefüllt. Da aber dazu die Mauern vielfach zu dünn waren und wahrscheinlich auch der Mörtel, der immer noch meistenteils mit Weisskalk hergestellt wurde, in seiner Qualität nachgelassen hatte, so laufen heute solche Mauern beim Anbruch des Mantels wie Spreuesäcke aus. Schon mancher Baumeister, der die Tücken von solchem Mauer-
