CEMENTBULLETIN

FEBRUAR 1951

Beton in Tunneln und Galerien

Erhöhte Verkehrssicherheit in betonierten Tunneln und Galerien. Vergleich der Lichtverhältnisse in betonierten und rohausgebrochenen Felstunneln. Tropfstellen und Vereisungen in Tunneln.

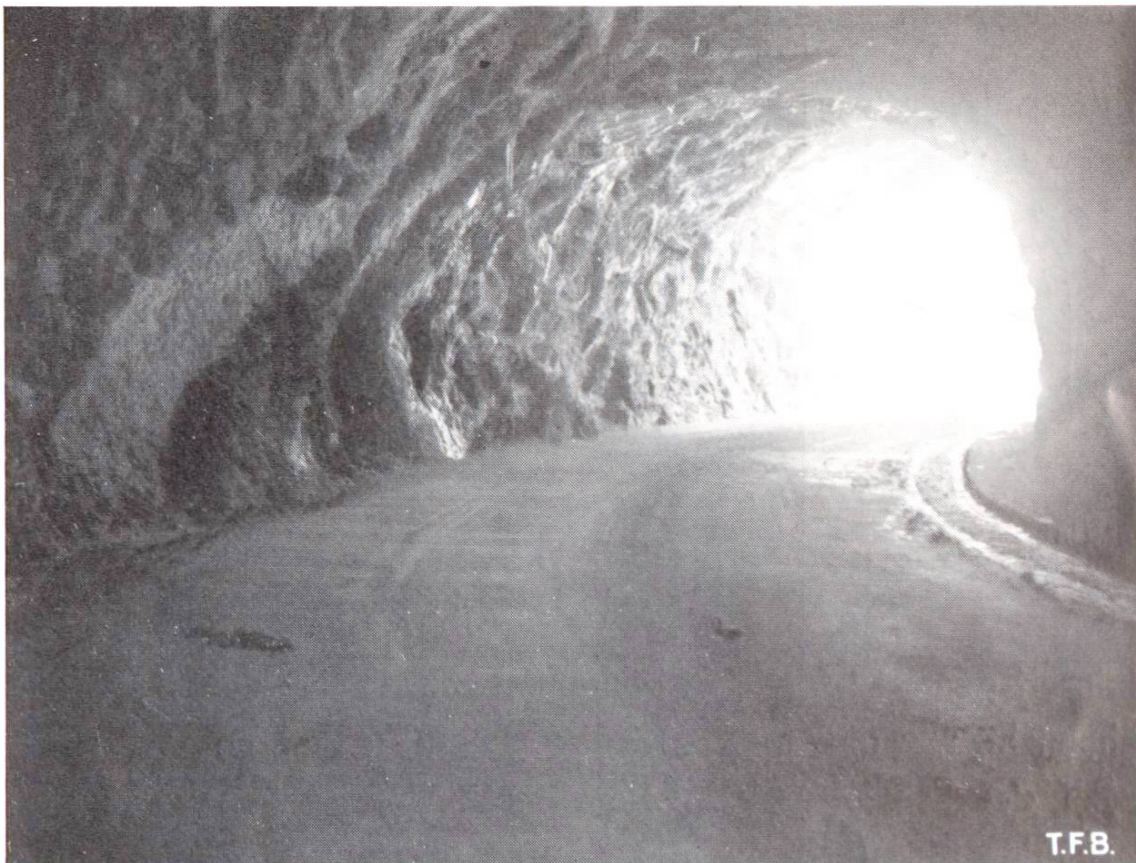
Abb. 4 Roher Felstunnel, störende Helligkeitsunterschiede und Schlagschatten

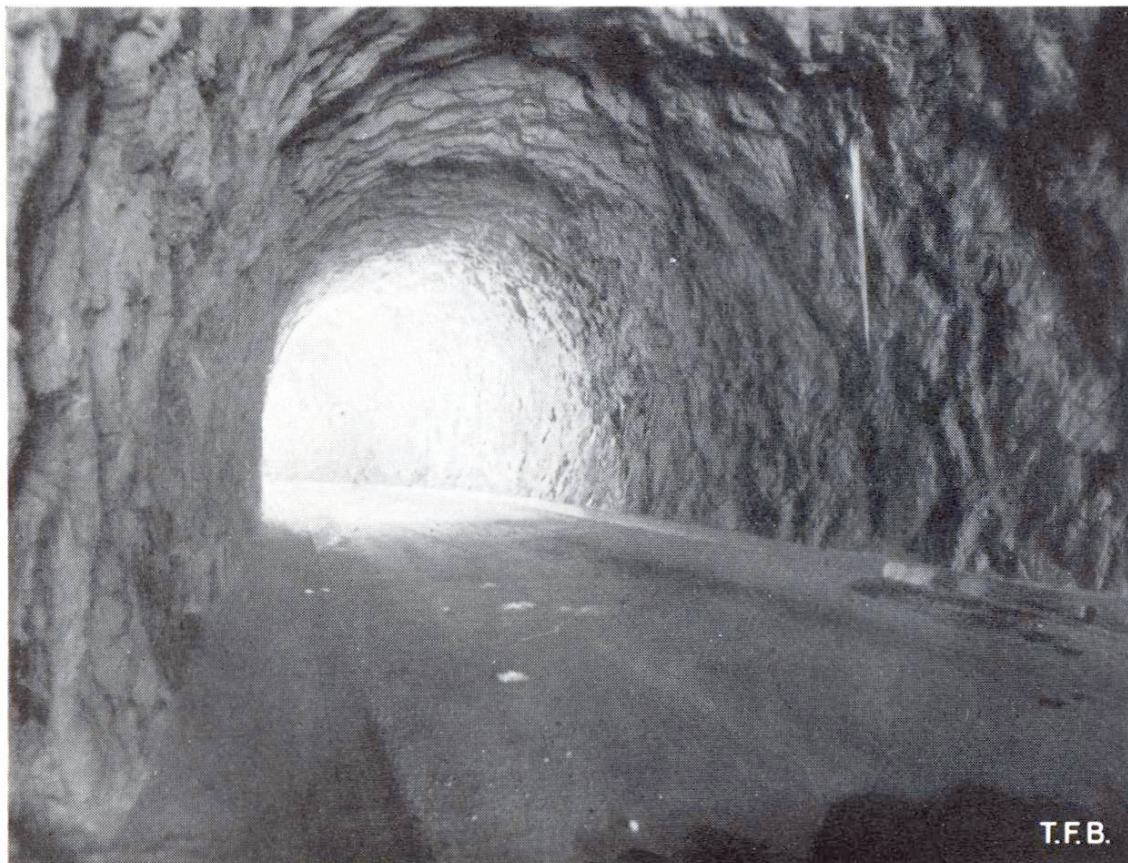
Abb. 5 Roher Felstunnel mit Eiszapfenbildung

Ebenfalls ungünstiger als in betonierten Tunnelgewölben verhält sich die winterliche Eisbildung. Das Eis setzt sich am Tunnelgewölbe stets an den vorspringenden Felspartien fest und ragt in Form von stalaktitischen **Eiszapfen** in den Tunnel hinein, während sich auf der Gegenseite, d. h. auf der Fahrbahn, stalagmitenartige **Eiswülste** auffürmen. Diese Eisbildungen vermögen die Fahrsicherheit in Felstunneln nicht nur zu vermindern, sondern sogar zu gefährden und verlangen eine regelmässige Entfernung.
