CEMENTBULLETIN

FEBRUAR 1951

Beton in Tunneln und Galerien

Erhöhte Verkehrssicherheit in betonierten Tunneln und Galerien. Vergleich der Lichtverhältnisse in betonierten und rohausgebrochenen Fels-tunneln. Tropfstellen und Vereisungen in Tunneln.

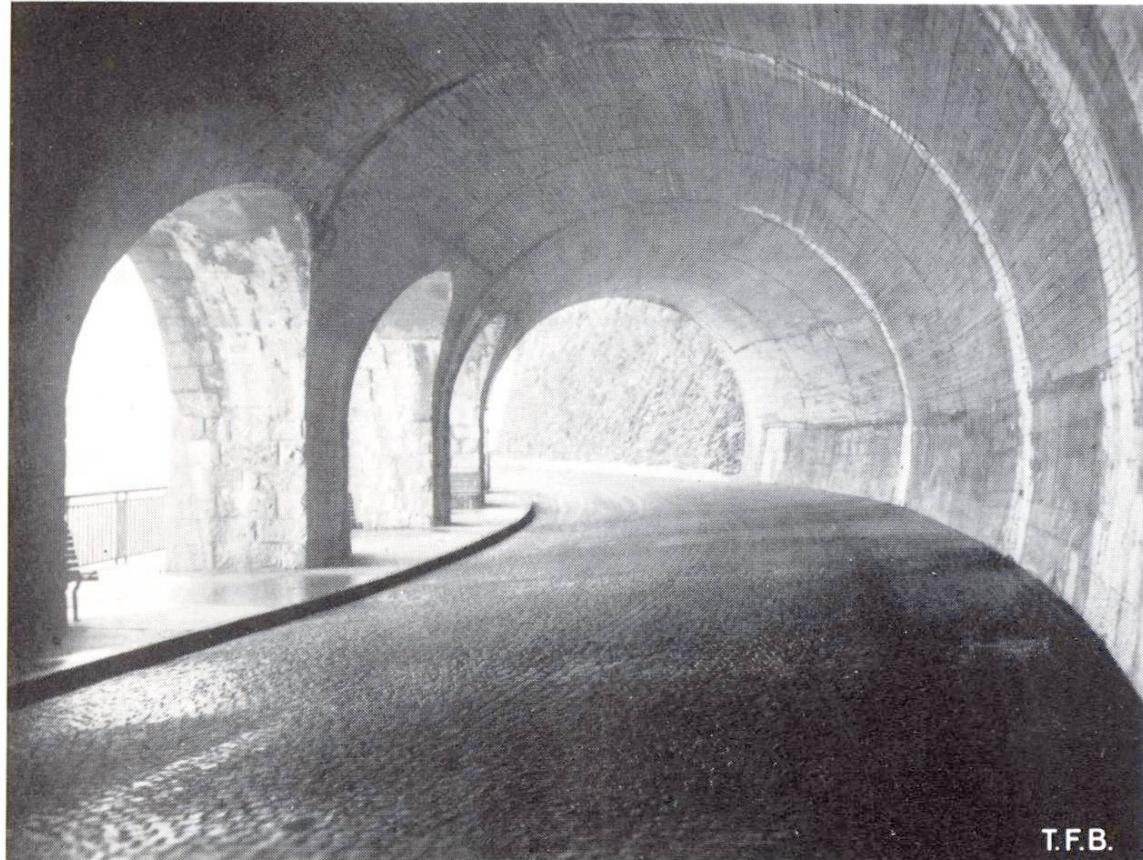
Abb. 1 Gute Sichtverhältnisse in betonierter Strassengalerie

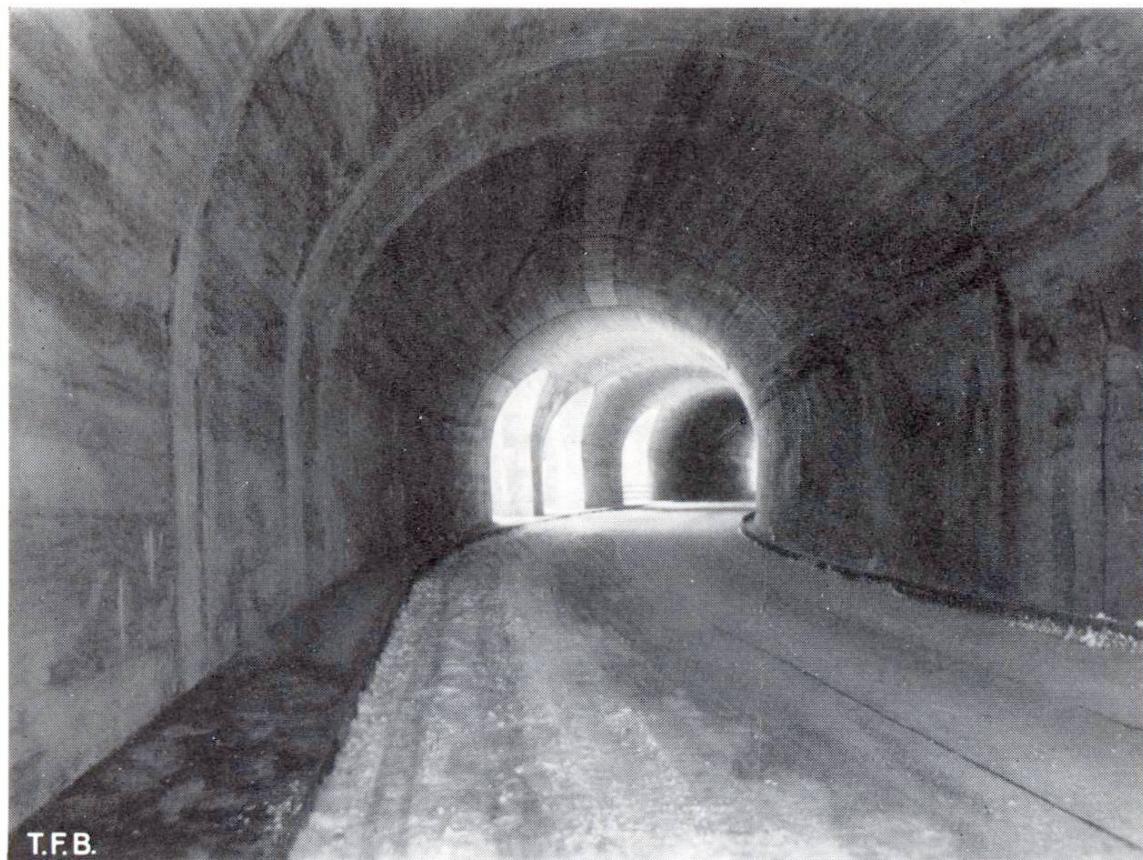
Abb. 2 Langer, betonierter Strassen-tunnel mit guten Sichtverhältnissen

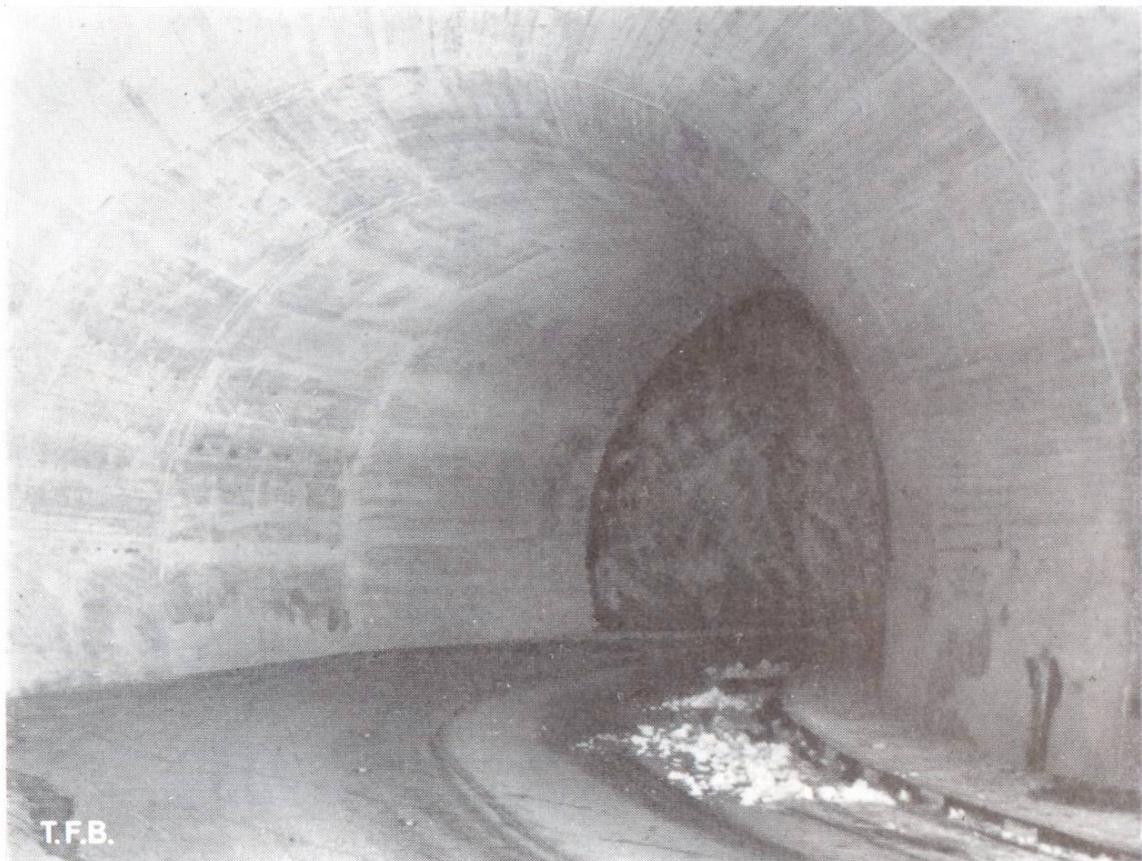
Abb. 3 Nur teilweise betonierter Strassentunnel, im Hintergrund roher Felstunnel, deutlich sichtbar ist der Helligkeitsunterschied

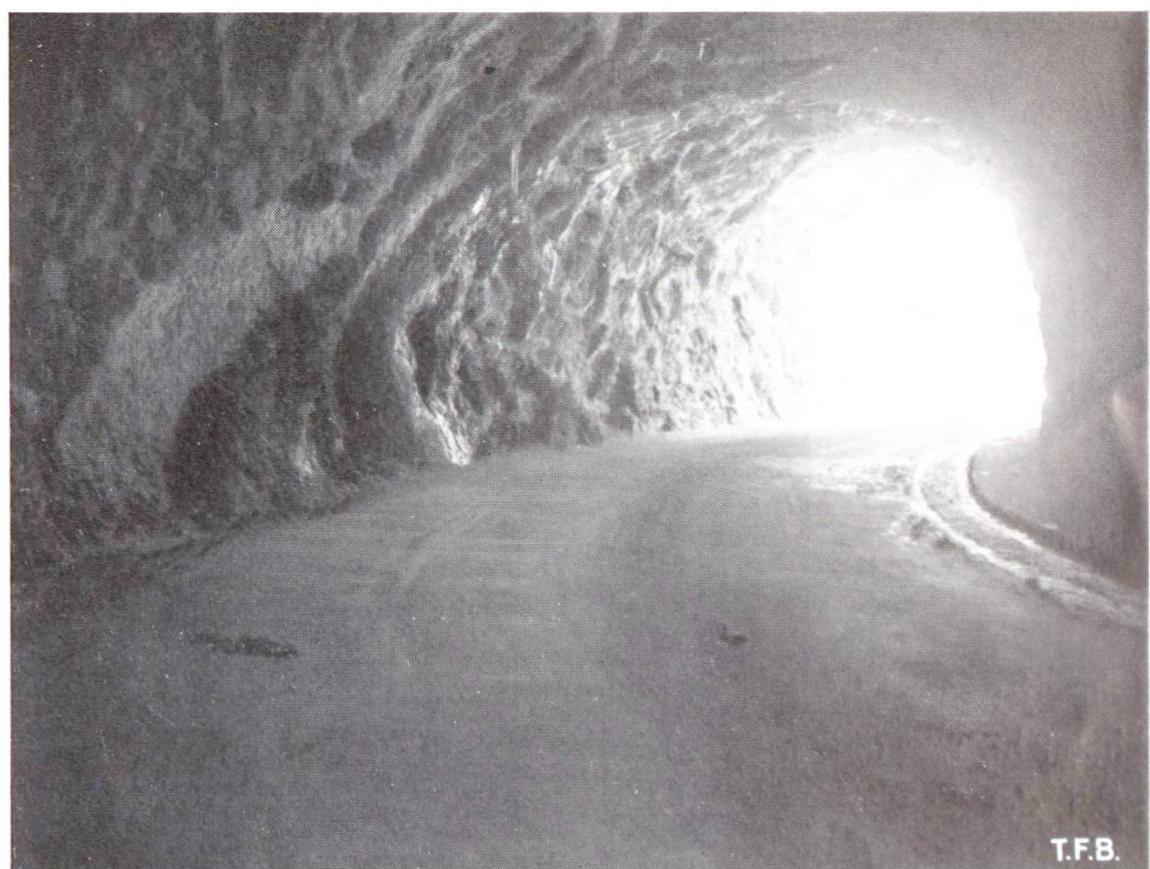
Abb. 4 Roher Felstunnel, störende Helligkeitsunterschiede und Schlagschatten

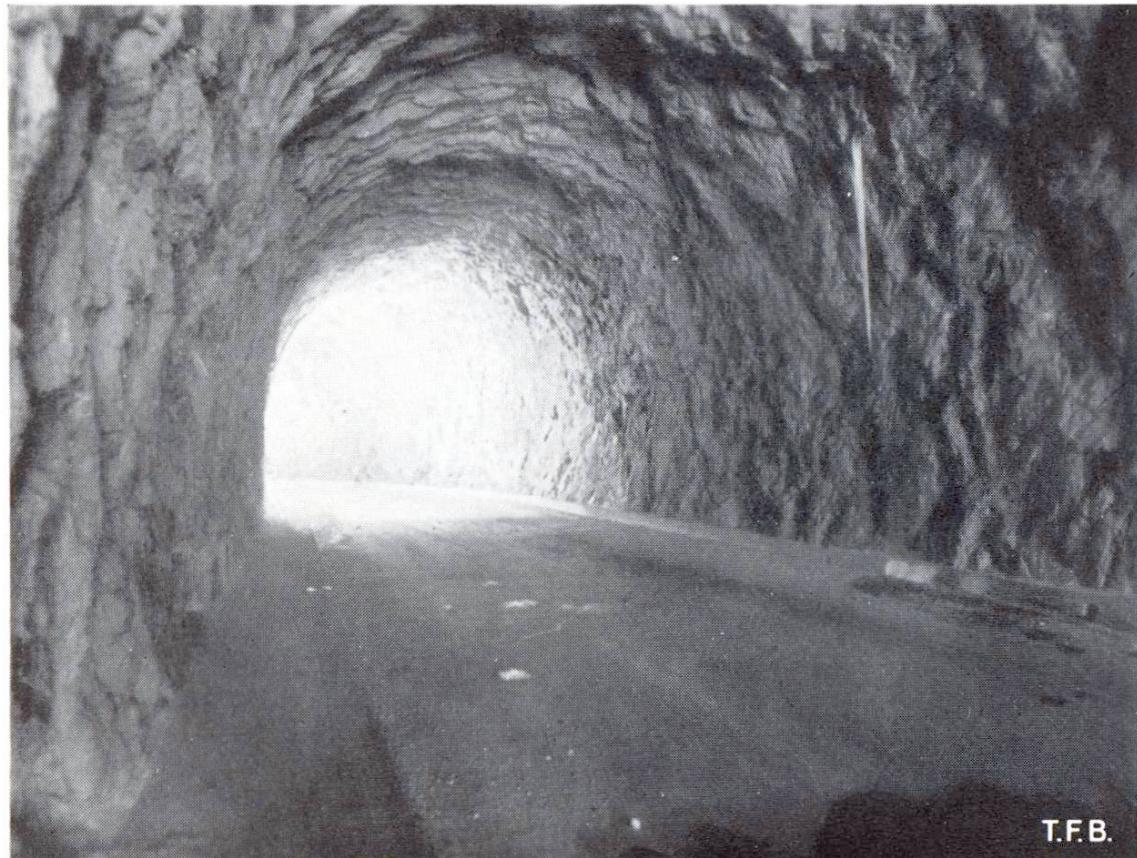
Abb. 5 Roher Felstunnel mit Eiszapfenbildung

Ebenfalls ungünstiger als in betonierten Tunnelgewölben verhält sich die winterliche Eisbildung. Das Eis setzt sich am Tunnelgewölbe stets an den vorspringenden Felspartien fest und ragt in Form von stalaktitischen **Eiszapfen** in den Tunnel hinein, während sich auf der Gegenseite, d. h. auf der Fahrbahn, stalagmitenartige **Eiswülste** auftürmen. Diese Eisbildungen vermögen die Fahrsicherheit in Felstunneln nicht nur zu vermindern, sondern sogar zu gefährden und verlangen eine regelmässige Entfernung.

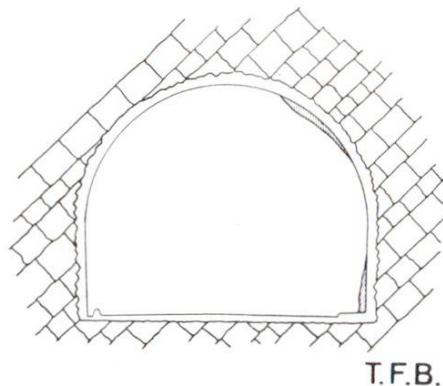
Abb. 6 Betonierter Tunnel, Eisbildung in Form von Wülsten, die Fahrbahn nicht gefährdend

In einer Grosszahl von gemauerten und betonierten Tunneln sind besonders bei unvollständiger Abdichtung leichte Tropfstellen nicht immer zu vermeiden. Im Sommer äussert sich dies lediglich in Form von feuchten Stellen, die sich an der Oberfläche der Wand bis in den Rinnstein hinunter fortsetzen. Während der kalten Jahreszeit entstehen **vereiste** Stellen unter Bildung von **Eiswülsten**, welche sich in den gleichmässig gekrümmten Tunnelgewölben lediglich an der Wand hinunterziehen, wie es in Abb. 6 halbschematisch dargestellt ist. In dieser Ausbildung bieten die

Eisbildung keine wesentliche Gefahr für den zirkulierenden Verkehr.

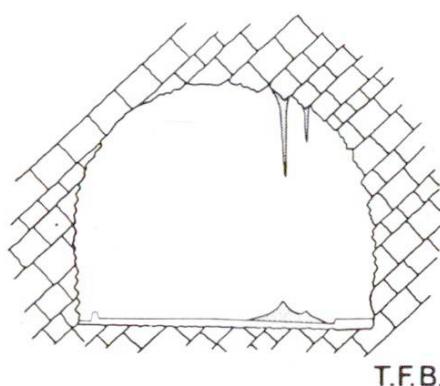
Abb. 7 Felstunnel, Eisbildung in Form von Zapfen, in die Fahrbahn hineinragend

steinsart geartet ist. Die halbschematische Skizze (Abb. 7) veranschaulicht, wie dies beispielsweise im gut gebankten «Schrattenkalk» der Schweizeralpen angetroffen werden kann. Im vorliegenden Beispiel fallen die **Tropfen** von vorspringenden Felspartien auf den **Belag** der Strasse, wodurch dieser aufgeweicht

und mit der Zeit ausgekolkkt und **beschädigt** wird, was bei reichlicher Befahrung nach kurzer Zeit die ganze Tunnelstrecke in Mitleidenschaft zieht. Auf diese Weise wird nebst bedeutenden Unterhaltskosten die Fahrsicherheit stark vermindert.

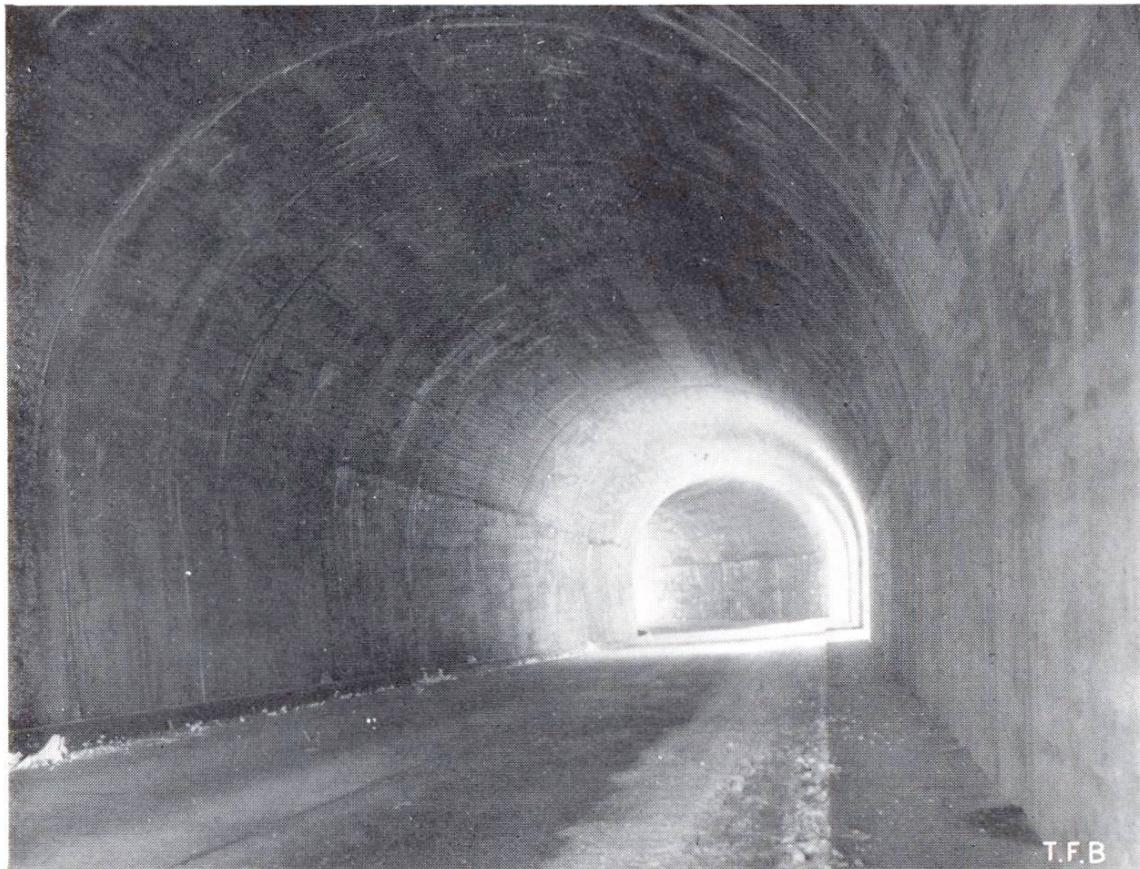
Abb. 8 Vollständig betonierter Strassentunnel, trotz bedeutender Länge gute Sichtverhältnisse
