**Zeitschrift:** Cementbulletin

**Artikel:** Eine Stimme aus der Praxis

## Eine Stimme aus der Praxis

Ein Bauingenieur, der die Erstellung mancher Hochbauten zu überwachen hat, berichtet über einige Fehler und Mängel beim Betonieren, die er immer wieder antrifft und richtigstellen muss.

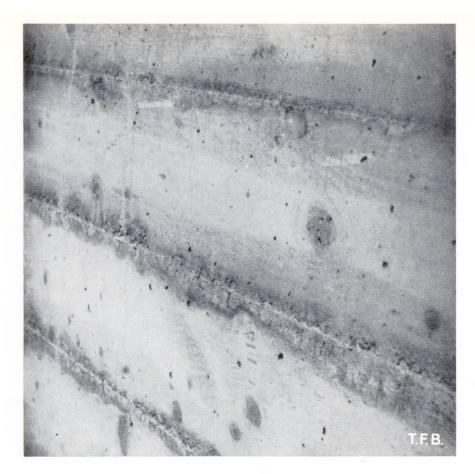
Abb. 2 Die Betonmauer von Abb. 1 nach dem Ausschalen. Es zeigt sich, dass entlang der Bretterfugen der Beton stark abgemagert und porös ist. An diesen Stellen wird die Gefahr von Witterungskorrosion bestehen

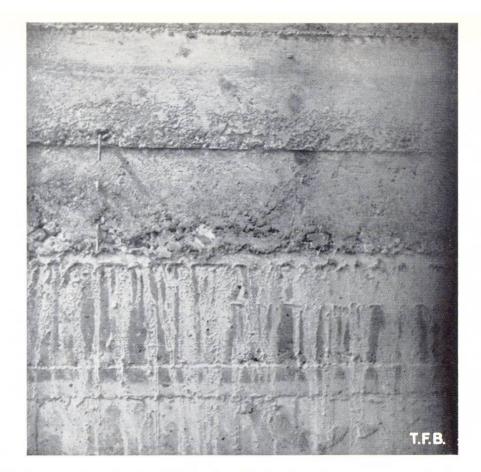
Abb. 3 An den Arbeitsfugen besteht die Gefahr des Bindemittelverlustes, wenn, wie in diesem Beispiel, die neue Schalung am alten Beton nicht gut anschliesst. Da gerade die Arbeitsfugen einen heiklen Punkt des Betonbaues darstellen, müssen kleine Fehler dieser Art vermieden werden

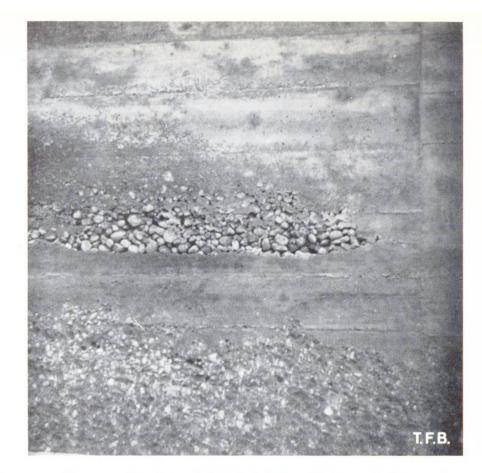
Abb. 4 Dieses Kiesnest wurde verursacht, indem bei relativ hoher Schalung direkt aus dem Transportkübel eingebracht wurde. Es hätte sich vermeiden lassen, wenn der Beton zunächst in eine Wanne gefüllt und dann eingeschaufelt worden wäre

Ein kurzes Wort noch zum **Grösstkorn:** Die Regel lautet, dass der grösste Korndurchmesser nur <sup>1</sup>/<sub>5</sub> bis <sup>1</sup>/<sub>4</sub> der kleinsten Abmessung des Betonkörpers betragen soll. Sehr oft muss ich Verstösse dagegen beobachten und die Folgen davon (Kiesnester und schlecht überdeckte Eisen) beanstanden.

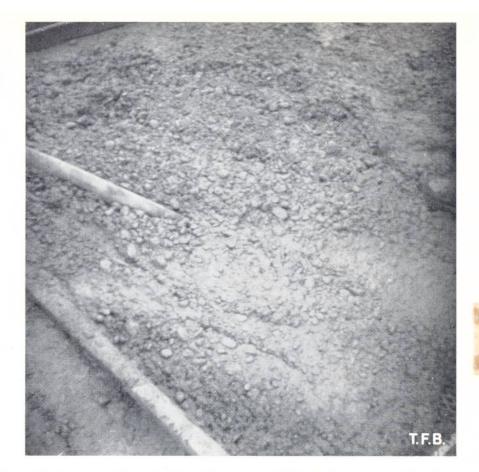
Abb. 5 Durch richtiges Vibrieren verflüssigt sich selbst ein steifplastischer Beton. Vibration schliesst die Verwendung von flüssigem Beton aus!

Als besonders wichtig erachte ich auch das richtige **Vibrieren**. Man stellt oft fest, dass in kleinen Trägern und Stützen zu lange vibriert wird, was bekanntlich zur Entmischung führt. In diesen Fällen kann durch vibrieren der Schalung ein besseres Resultat erzielt werden. Ein anderer Fehler, den ich hie und da beobachte, ist ein zu langes Warten, bis man vibriert. Es werden zu grosse Mengen Beton eingebracht, dafür wird dann der Vibrator um so länger eingesetzt. Richtig ist ein sofortiges, kurzzeitiges und starkes Vibrieren.
