Artikel: Neue Tendenz der Sichtbeton-Architektur

Neue Tendenz der Sichtbeton-Architektur

Bilderbericht über einen bemerkenswerten Sichtbetonbau in London. Kombination von Ortsbeton mit vorfabrizierten Betonelementen. Beispiel für sorgfältige Gestaltung und Ausführung.

The Hayward Art Gallery, London

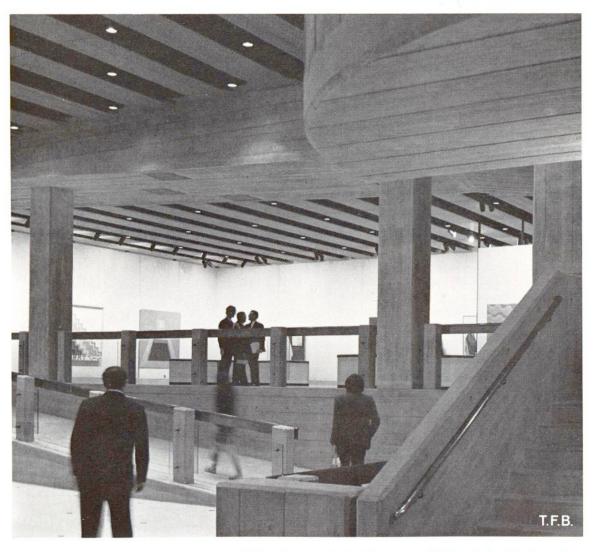
Abb. 7 Auch in den Innenräumen bleibt die natürliche Betonoberfläche frei sichtbar. Hier kommt die hochstehende handwerkliche Arbeit des Betonierens besonders zur Geltung.
