CEMENTBULLETIN

NOVEMBER 1973

Feine Netzrisse in der Betonoberfläche

Orientierung über die typischen oft frühzeitig auftretenden Netzrisse. Entstehung, Erscheinungsformen, Schädigungen, Gegenmassnahmen.

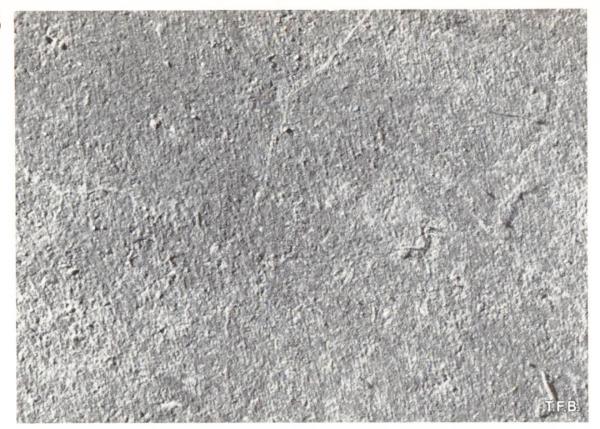
Abb. 2 Sehr feine, zugesinterte Netzrisse in Beton aus glatter Stahlschalung. Vergrössert, Bildbreite = 1 cm, Rissabstand 5 bis 10 mm, Rissweite 0,005 bis 0,01 mm, Risstiefe 0,5 bis 1,0 mm.

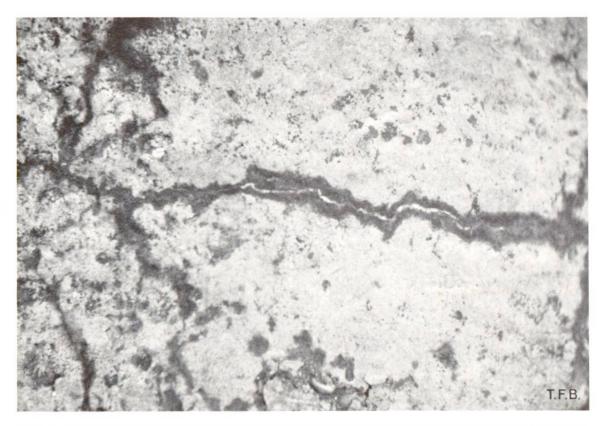
Abb. 3 Mit Kalk verschlossener Riss in einer glatten Betonoberfläche aus Kunststoffschalung. Vergrössert, Bildbreite = 2 cm. Der Riss sticht wegen der dunklen Umrandung hervor. Dieser Bereich war in der für die Grautonbildung entscheidenden Phase (erster Tag nach dem Ausschalen) nass geblieben, so dass sich kein aufhellender Kalk ausgeschieden hat.

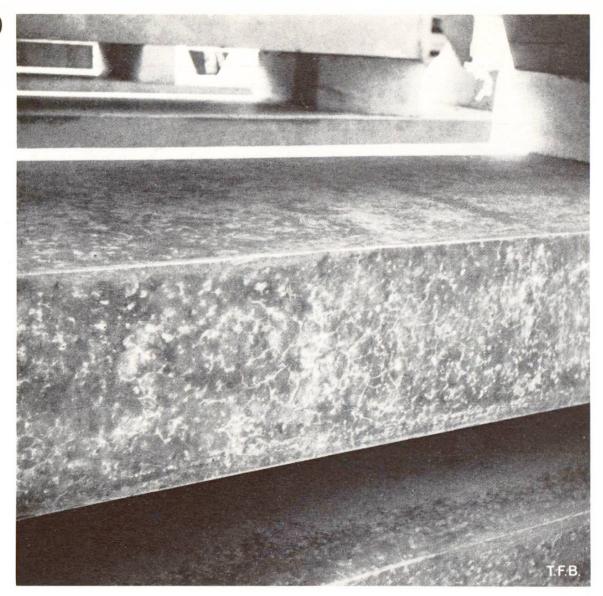
Abb. 6 Hell zeichnende feine Netzrisse an einem Betonelement aus Stahlschalung, Konzentration in der Flächenmitte, entstanden vermutlich aus Temperaturdifferenzen infolge hoher Zementdosierung. Der Beton ist sehr dicht und deshalb dunkel geblieben. Nur im Bereich der feinen Risse konnte sich heller Kalk ausscheiden.
