# CEMENTBULLETIN

NOVEMBER 1973

## Feine Netzrisse in der Betonoberfläche

**Orientierung über die typischen oft frühzeitig auftretenden Netzrisse. Entstehung, Erscheinungsformen, Schädigungen, Gegenmassnahmen.**

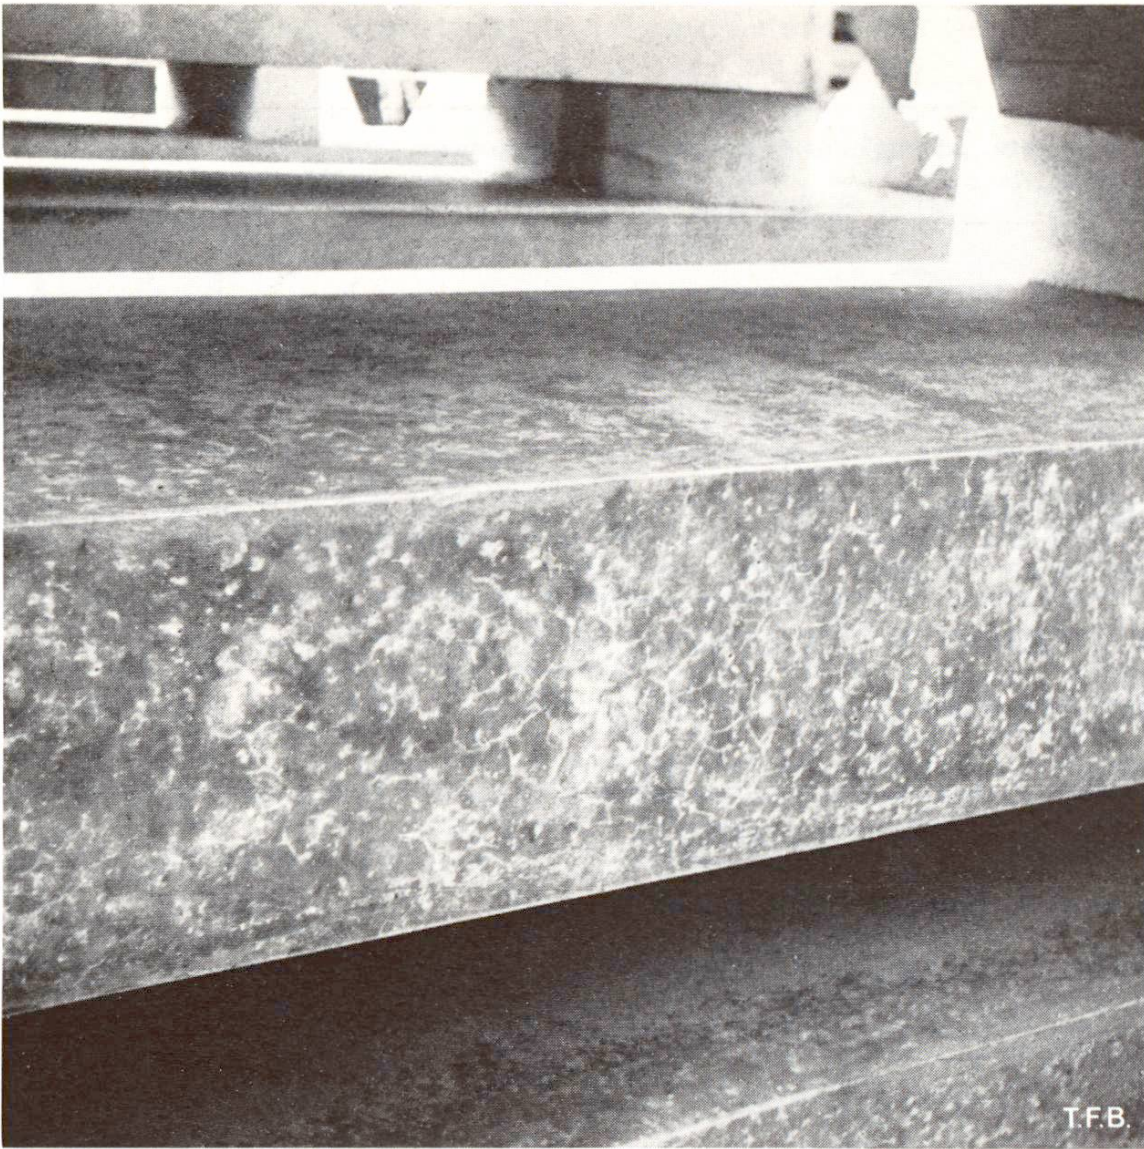
Abb. 6 Hell zeichnende feine Netzrisse an einem Betonelement aus Stahlschalung, Konzentration in der Flächenmitte, entstanden vermutlich aus Temperaturdifferenzen infolge hoher Zementdosierung. Der Beton ist sehr dicht und deshalb dunkel geblieben. Nur im Bereich der feinen Risse konnte sich heller Kalk ausscheiden.
