CEMENTBULLETIN

Vorgänge an Kiesnestern

Entstehung von Kiesnestern, Verhalten während der Vibration, Wiederauffüllung, Wasserausscheidung.

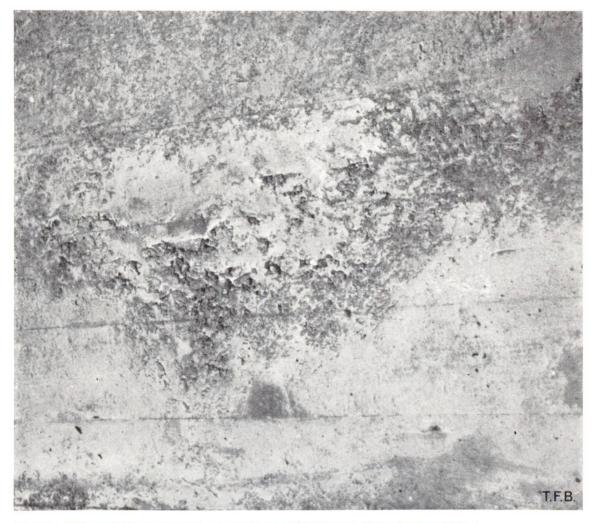
Abb. 3 Grosses Kiesnest, teilweise mit zugeflossenem Mörtel ausgefüllt.

Das erste hat zur Folge, dass an der erhärteten Betonoberfläche jedes mögliche Stadium des Ausfüllvorganges sichtbar festgehalten werden kann (Abb. 3–6).

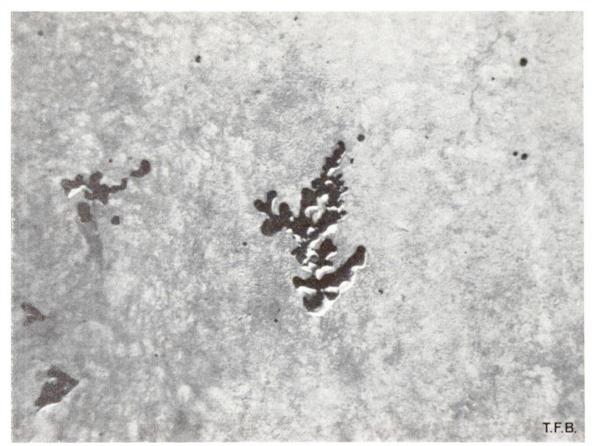
Abb. 6 Kiesnest an glatter, dichter Schalung teilweise aufgefüllt. Bei weitergeführter Rüttelung hätte sich daraus wahrscheinlich eine Ansammlung einzelner Luftblasen gebildet.

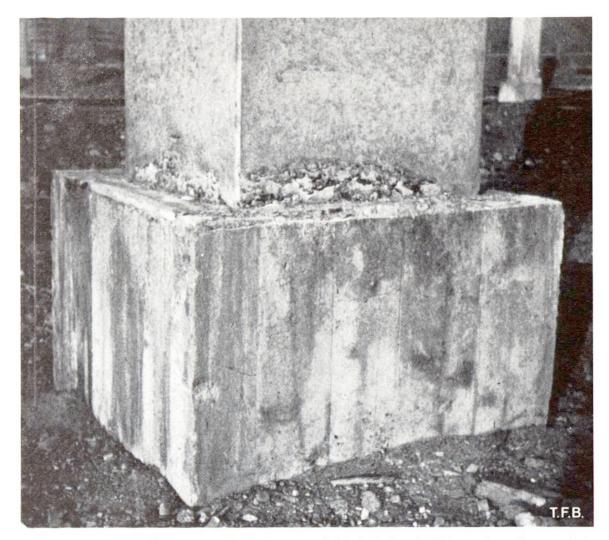
Abb. 7 Kiesnest am Fusse einer Säule (grosse Schütthöhe!) mit Bildung eines Korngerüstfilters und entsprechend ausgewaschener Körnung. Die Wirkung wurde verstärkt durch undichten Schalungsanschluss.

Das zweite hat zur Folge, dass sich reines Wasser ausscheidet, das die Zuschlagskörner möglicherweise blank wäscht und der Schalung entlang aufsteigt (Abb. 7 und 8).

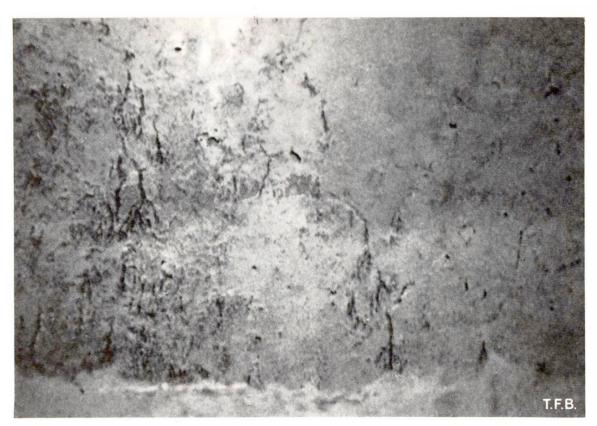
Abb. 8 Wasserausscheidung aus ausgefülltem Kiesnest im Bereich einer Betonierfuge bei zu flüssiger Betonkonsistenz.
