CEMENTBULLETIN

MAI 1974

Vorgänge an Kiesnestern

Entstehung von Kiesnestern, Verhalten während der Vibration, Wiederauffüllung, Wasserausscheidung.

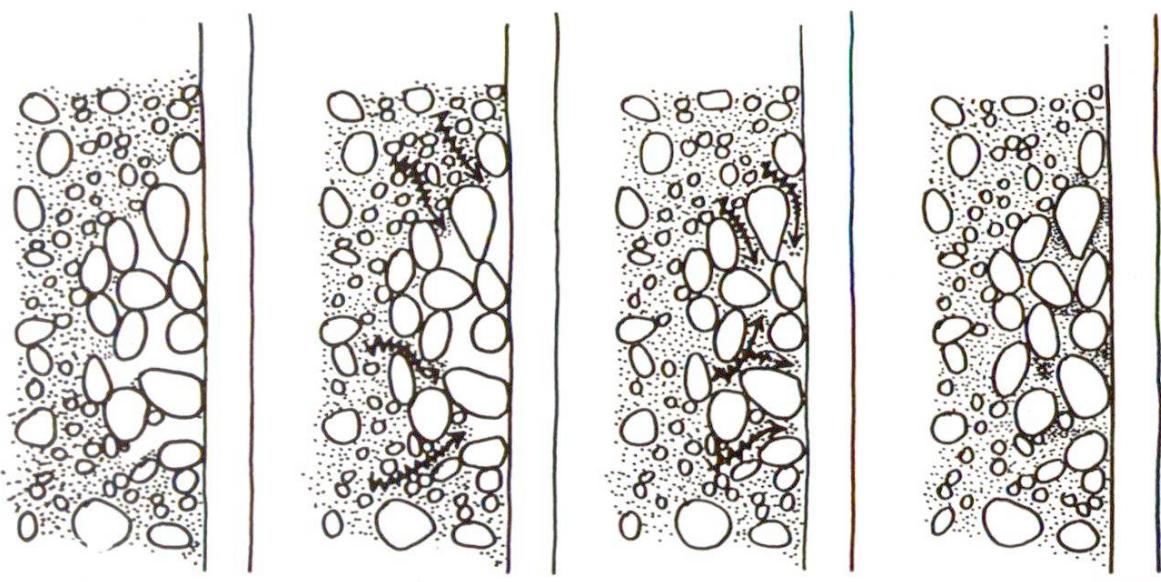
Abb. 1 Die Vibration des Frischbetons bewirkt, dass Betonmörtel in die Hohlräume des Kiesnestes einfließt. Bei Unterbruch der Rüttelung kommt der Vorgang zum Stillstand. An Betonoberflächen können somit alle Zwischenstadien dieser «Heilung» gesehen werden. Im fließenden Mörtel wird oft auch die Verteilung Wasser:Zement ungleichmässig, was sich durch wolkige, schlierenförmige Hell-Dunkel-Verfärbungen abzeichnet (Abb. 4).

- wenn die Rüttelung aufhört (Abb. 1),
- wenn der Zustrom durch Korngerüstfilter abgedämmt wird (Abb. 2).

Das erste hat zur Folge, dass an der erhärteten Betonoberfläche jedes mögliche Stadium des Ausfüllvorganges sichtbar festgehalten werden kann (Abb. 3–6).

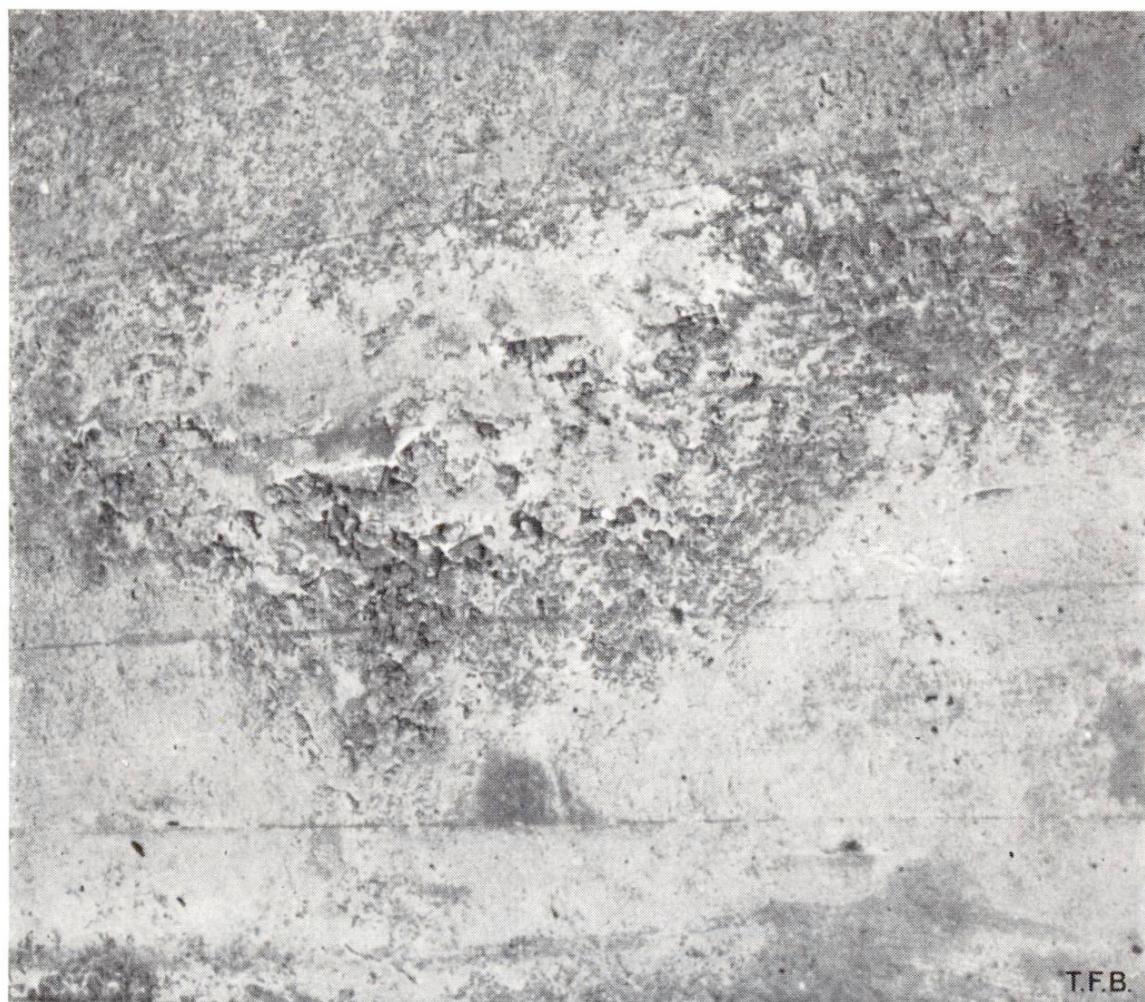
Abb. 3 Grosses Kiesnest, teilweise mit zugeflossenen Mörtel ausgefüllt.

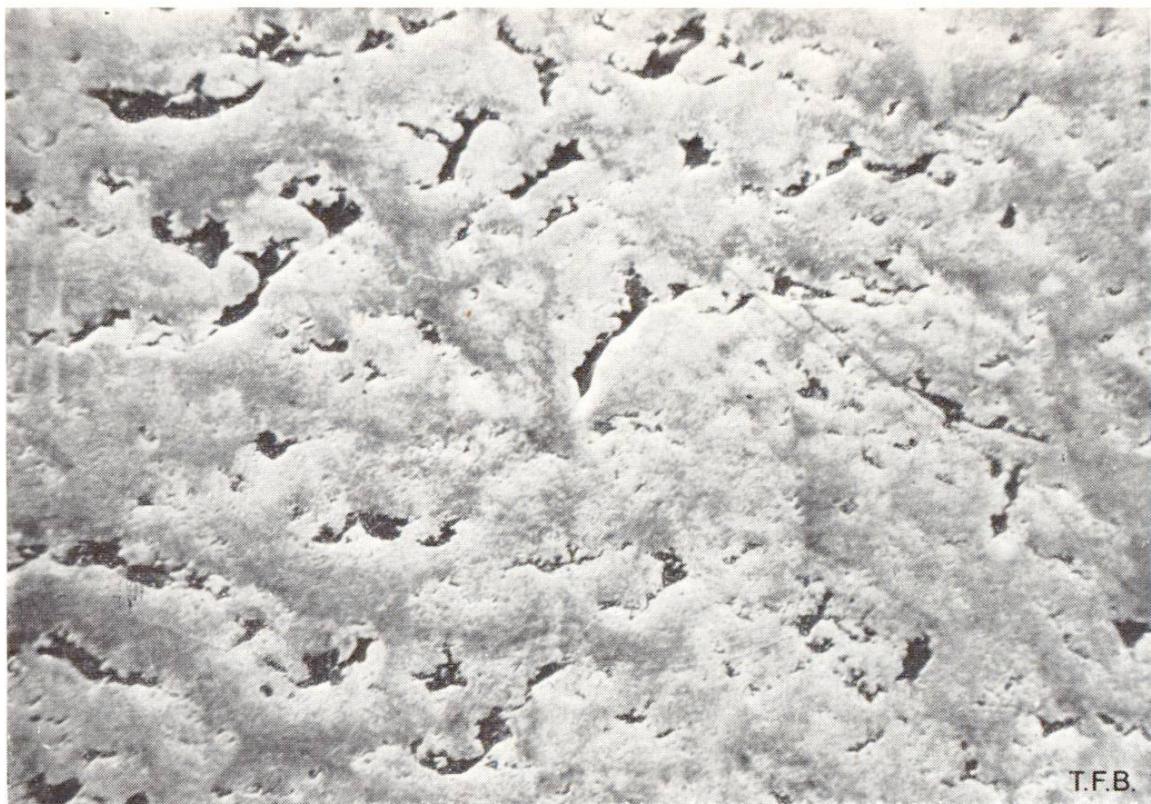
Abb. 4 Kiesnest, das während der Vibration teilweise ausgefüllt worden ist. Man erkennt die typisch schlierenförmigen Hell-Dunkel-Verfärbungen des Mörtels infolge Wasser-Zementmischung während des Fliessvorganges (hell: mehr Wasser, dunkel: mehr Zement).

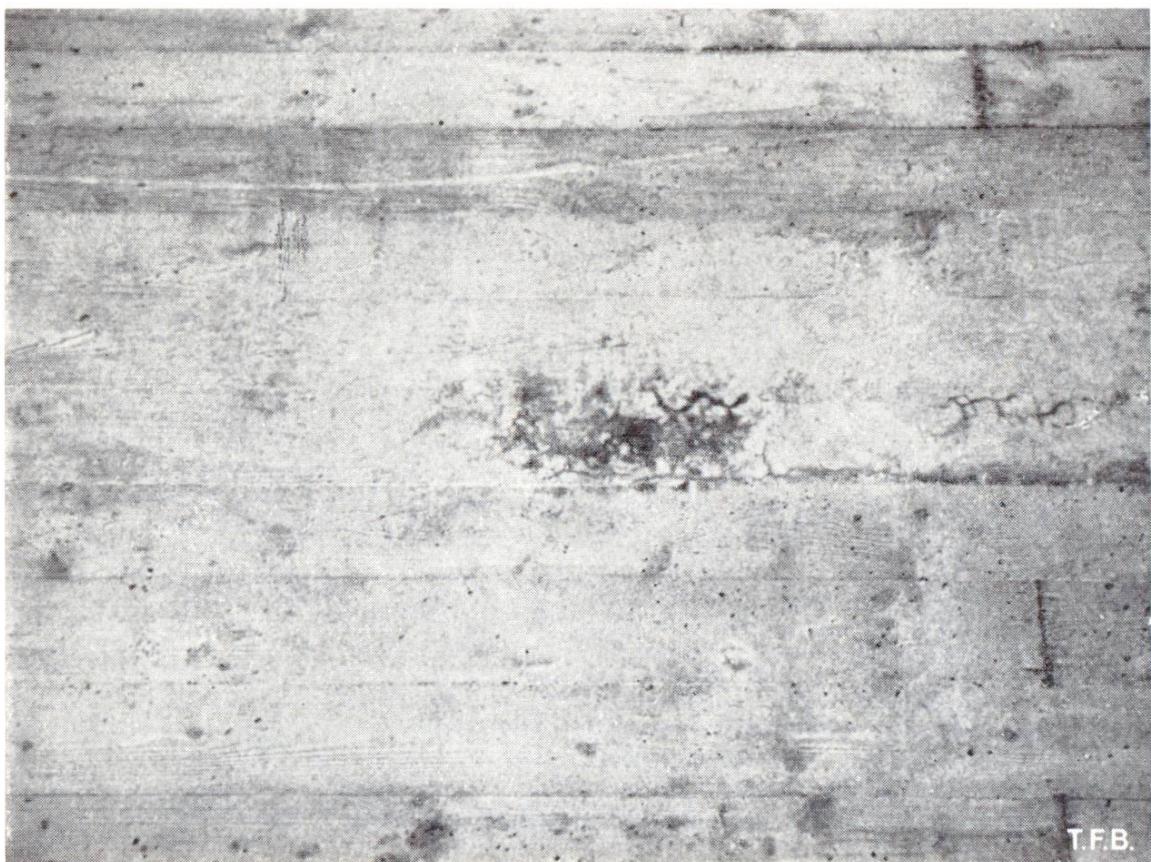
Abb. 5 Kleines, vollständig geschlossenes Kiesnest. Es sind nur noch die in diesem Falle besonders starken Verfärbungen zu sehen.

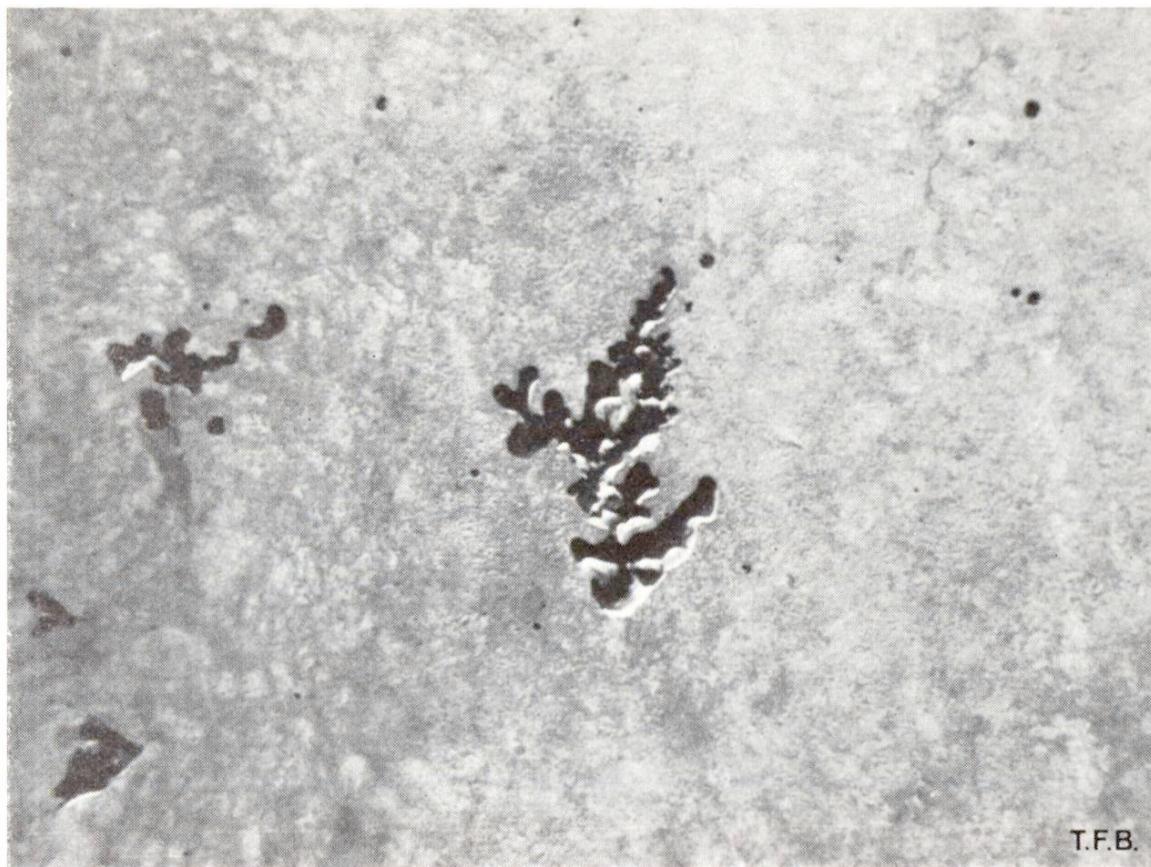
Abb. 6 Kiesnest an glatter, dichter Schalung teilweise aufgefüllt. Bei weitergeföhrter Rüttelung hätte sich daraus wahrscheinlich eine Ansammlung einzelner Luftblasen gebildet.

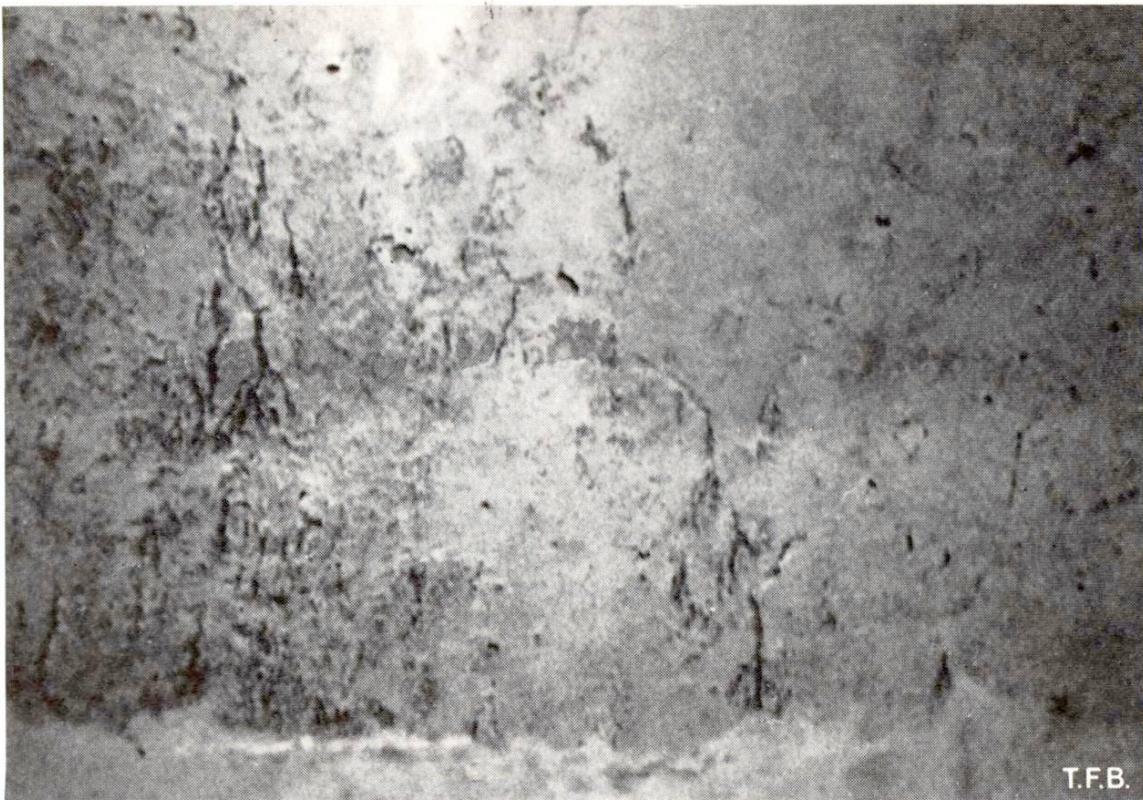
Abb. 8 Wasserausscheidung aus ausgefülltem Kiesnest im Bereich einer Betonierfuge bei zu flüssiger Betonkonsistenz.

Das zweite hat zur Folge, dass sich reines Wasser ausscheidet, das die Zuschlagskörner möglicherweise blank wäscht und der Schalung entlang aufsteigt (Abb. 7 und 8).
