Zeitschrift: Cementbulletin
Herausgeber: Technische Forschung und Beratung für Zement und Beton (TFB AG)
Band: 42-43 (1974-1975)
Heft: 19

Artikel: Frühverhalten von Beton
Autor: Trüb, U.A.
DOI: <https://doi.org/10.5169/seals-153566>

Frühverhalten von Beton

Anfängliche Entwicklungszustände, «grüner Beton», «junger Beton», Vorgänge, Veränderungen, Schrumpfrisse, Setzungsrisse, Frühschwindrisse, Absprengungen, Beschädigungen.

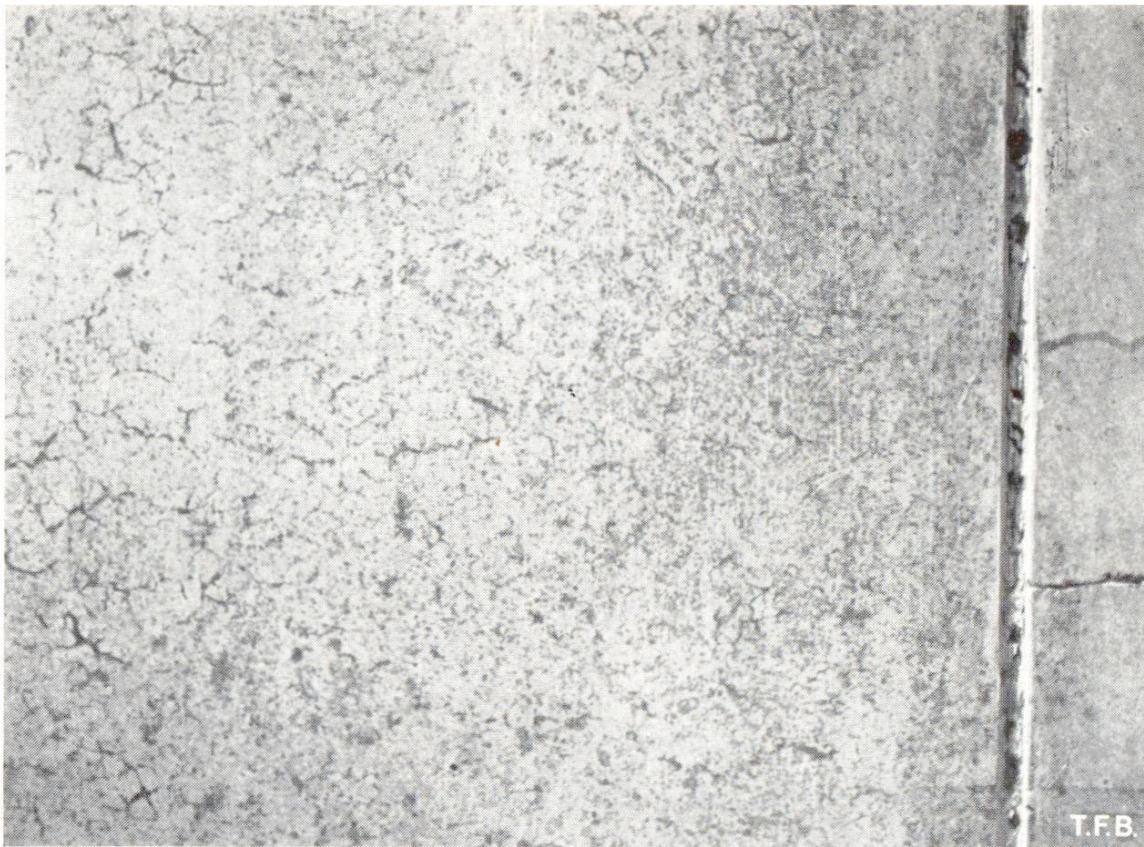
Abb. 2 Feines Netz von «Schrumpfrissen», die frühzeitig unter einer glatten, undurchlässigen Schalung entstanden sind. Am Rand haben sich weniger Risse gebildet.

Im Stadium des «grünen Betons» können sich infolge der chemisch bedingten Volumenveränderung feine **Netzrisse** noch in der Schalung bilden. Der durch den Vorgang erzeugte Unterdruck schafft im Zementstein die sehr kleinen Hohlräume der Kapillarporen, die sich im Bereich der Kontaktfläche zur Schalung zu feinen Rissen zusammenschliessen können, wobei möglicherweise ein Temperaturunterschied zwischen innen und aussen mithilft (Abb. 2). Die Entstehung dieser frühzeitigen Netzrisse unter der

Schalung ist jedoch selten. Glatte und dichte Schalungsflächen sowie zementreicher Beton sind die wesentlichsten Bedingungen dafür (CB 23/1973).

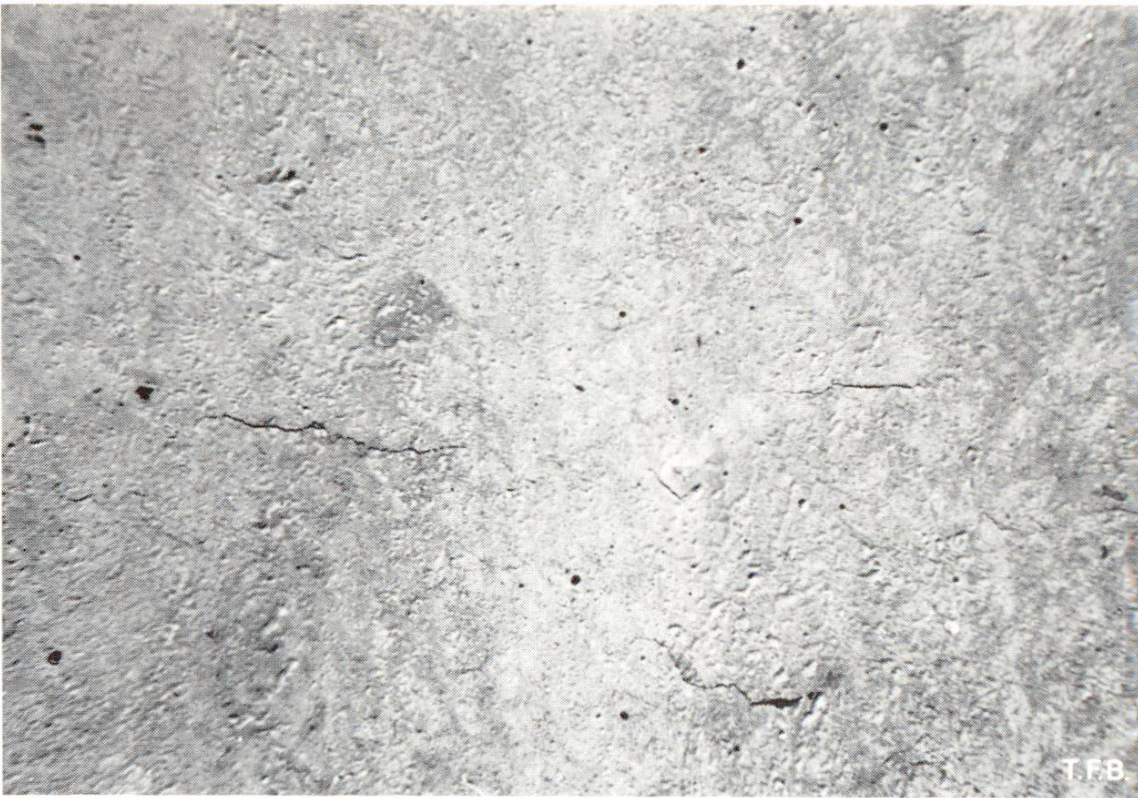
Abb. 3 «Setzungsrisse» infolge eines geringen Abgleitens von «jungem Beton» in der Schalung.

- der horizontale, mitunter recht breite Riss eines in Schalung sich setzenden Betonkörpers bei nachgebender Schalung oder anfänglich ungenügender Verdichtung (Abb. 3);
- die abgestossene Kante infolge quellender Holzschalung (Abb. 4);
- abschiefernde Untersichten infolge Erschütterungen (Abb. 5).

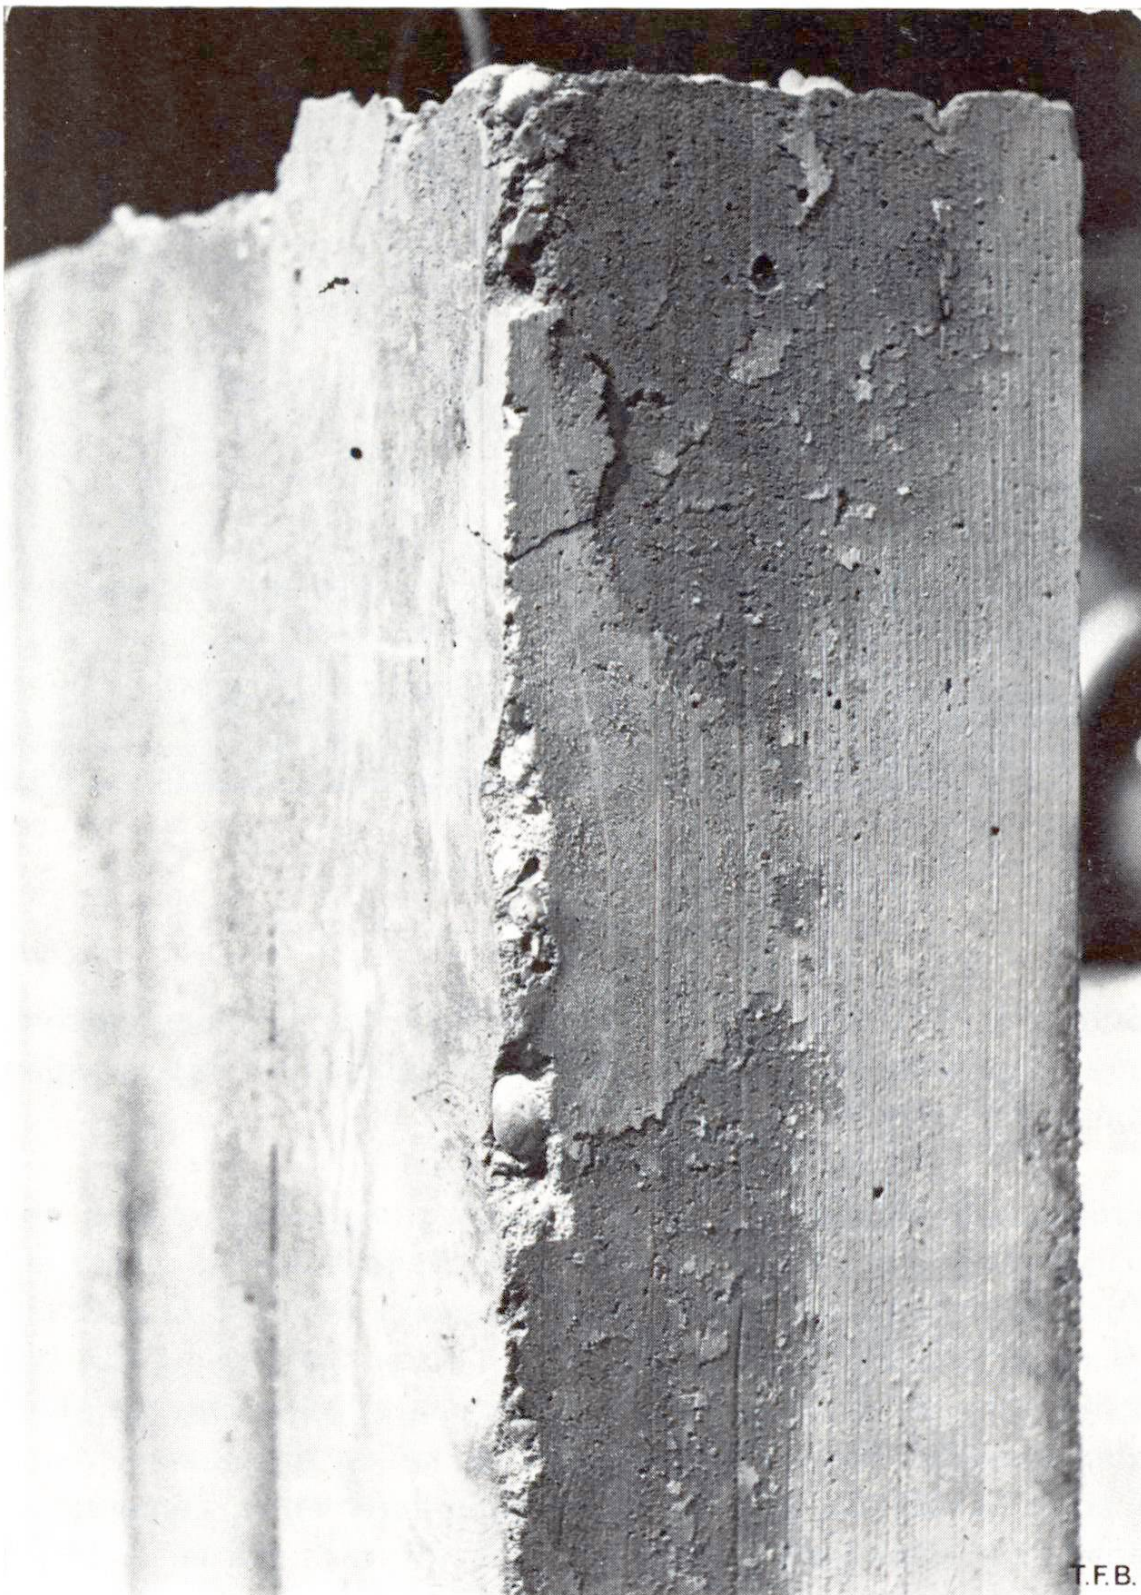
Abb. 4 Abstossen der Kante und Zementhautablösung als Folge von quellendem Schalungsholz bei «jungem Beton».

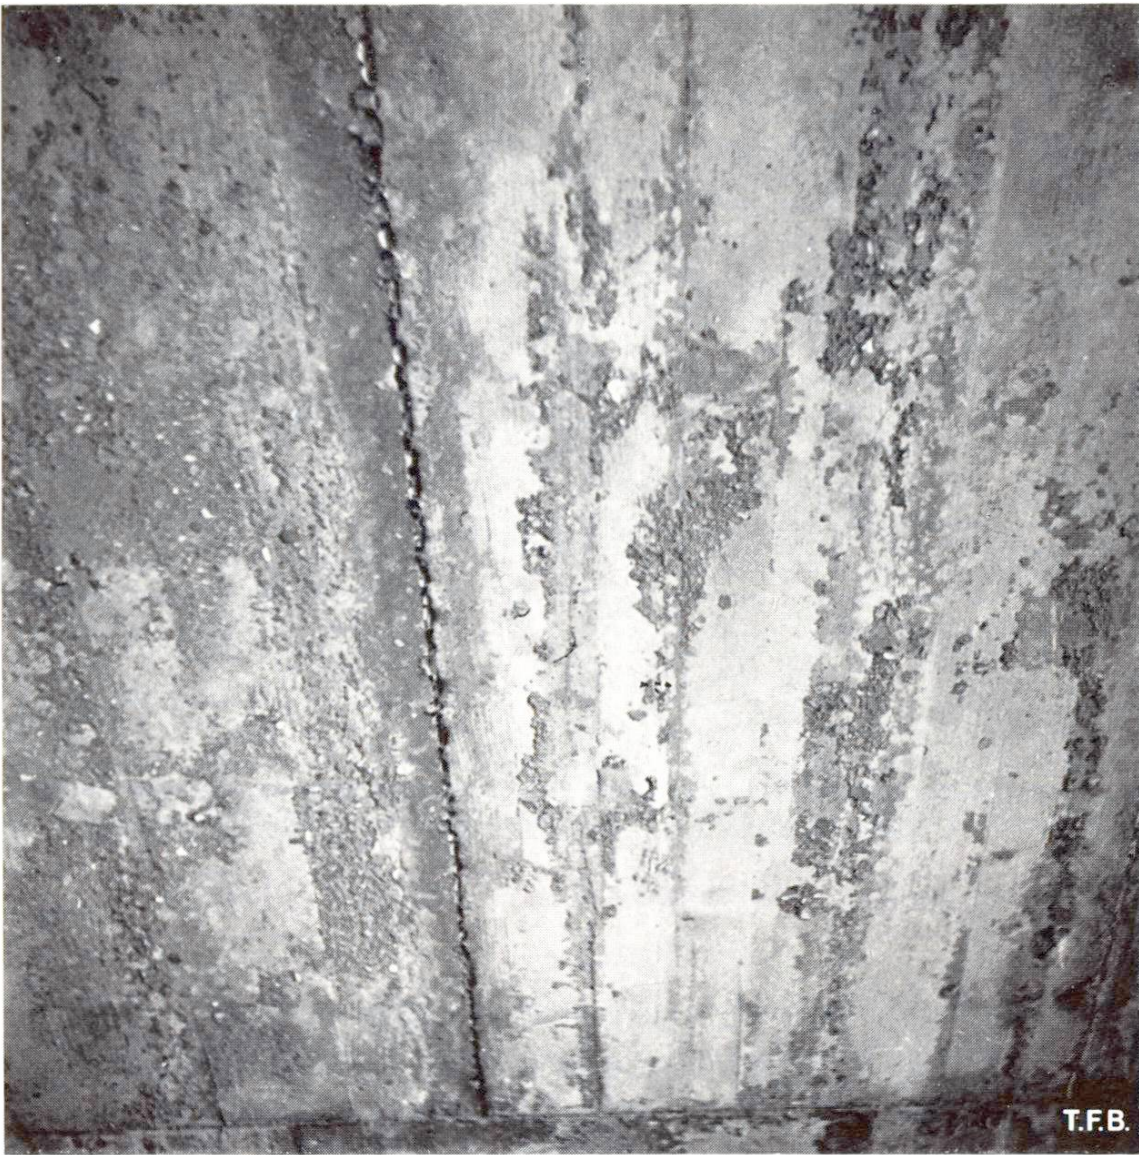
Abb. 5 Abscheren der Oberfläche von «jungem Beton» in einer Deckenschalung infolge von Durchbiegung oder Erschütterung.

Zementhautablösungen werden meistens nicht erst beim Ausschalen verursacht, sondern im Zustand des «jungen Betons» vorgebildet. Die Ursache sind geringfügige Verschiebungen beim Quellen oder Schüsseln des Schalungsholzes oder bei kleinen Setzungen (Abb. 5). Auch die Rüttelschwingungen, die sich von benachbarten Betonierstellen übertragen, können sich in dieser Weise auswirken (CB 22/1969).
