**Zeitschrift:** Cementbulletin

Artikel: Schäden an den Kanten von Betonteilen

## Schäden an den Kanten von Betonteilen

Empfindlichkeit der Betonkante, Gründe der Schwächung. Massnahmen gegen häufige Kantenschäden.

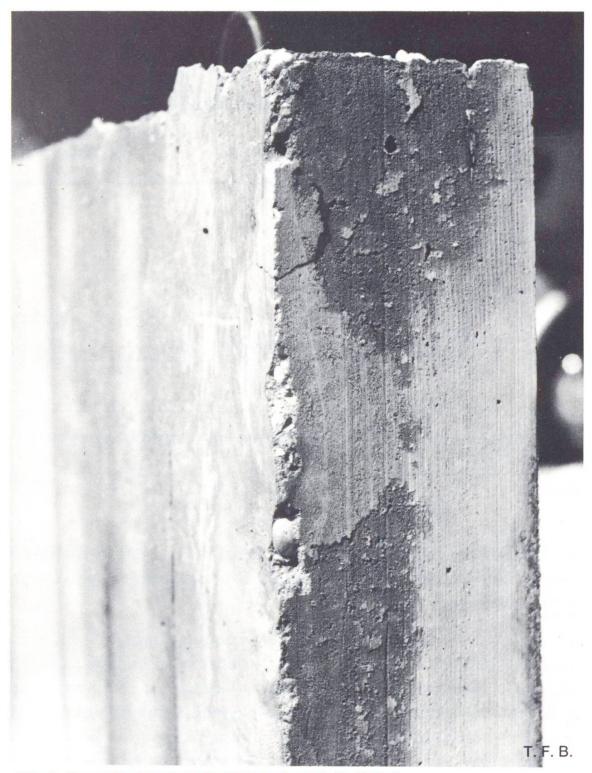
Abb. 1 Durch Quellen der Holzschalung abgedrückte Kanten.

Die empfindlichen Kanten werden unter gewissen Bedingungen schon unmittelbar nach dem Verdichten des Betons angerissen oder abgedrückt. Bei Setzungen des Betons oder bei kleineren Bewegungen der Schalung löst sich der Beton in der Schalungsecke leicht ab, weil er dort besser verankert ist als am Betonkörper selber. Dies gilt auch während der ganzen Erhärtungsperiode in der Schalung. Die Setzungen können bei Nachverdichtung und bei undichter oder unstabiler Schalung eintreten. Bewegungen der Schalung in bezug auf die Betonmasse ereignen sich infolge Schub und Schüsseln bei quellendem Schalungsholz.

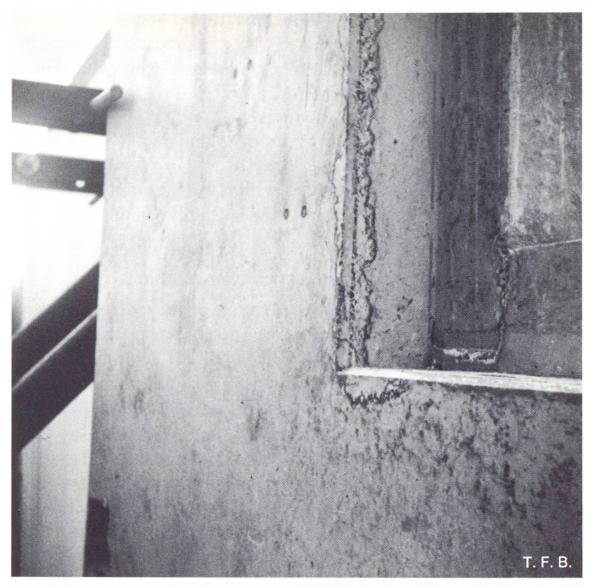
Abb. 2 Folgen der undichten Schalung bei der Kante. Durch ausfliessenden Zementmörtel ist der Beton in diesem Bereich geschwächt.

Eine weitere typische Beeinträchtigung des Betons an diesen Stellen ist die Folge der undichten Schalungsfuge. An den Ecken bestehen Schwierigkeiten, die Schalung gut zu binden. Das Auslaufen von Feinmörtel bewirkt nicht nur unschöne Strukturfehler an der Oberfläche, sondern auch Schwächung des Betons in der

Tiefe. Die dann notwendigen Reparaturen sind schwierig. Der verlorengegangene Mörtel wird nur oberflächlich ersetzt. Es verbleiben Ansatzpunkte für spätere Schäden.

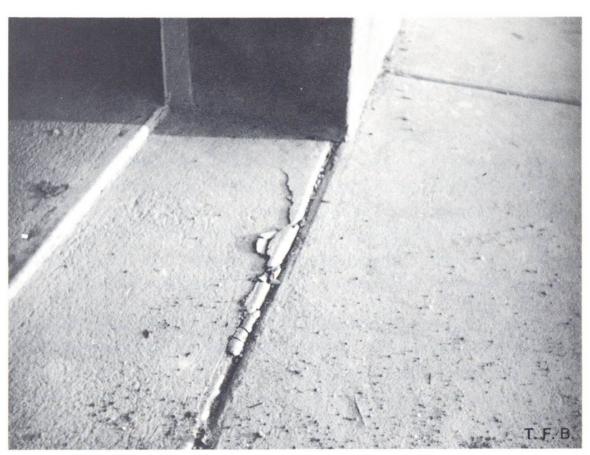
Abb. 4 Durch das Reiben der Kante, evtl. unter Besprengung mit zusätzlichem Wasser, ist der Beton stark geschwächt und Frostschäden vermehrt ausgesetzt.

Bei horizontal liegend betonierten Platten und Belägen werden Kanten oft nachgezogen, geglättet oder abgerundet. Wenn nun diese Bearbeitung allzu stark und nachhaltig geschieht, wird der Beton in diesem Bereich geschwächt, weil verdünnte Zementschlämme an die Oberfläche gezogen wird. Man stellt deshalb an nachbearbeiteten Plattenrändern und Fugen oft den typischen Schaden des Abblätterns der obersten Schichten fest.
