CEMENTBULLETIN

Schäden an den Kanten von Betonteilen

Empfindlichkeit der Betonkante, Gründe der Schwächung. Massnahmen gegen häufige Kantenschäden.

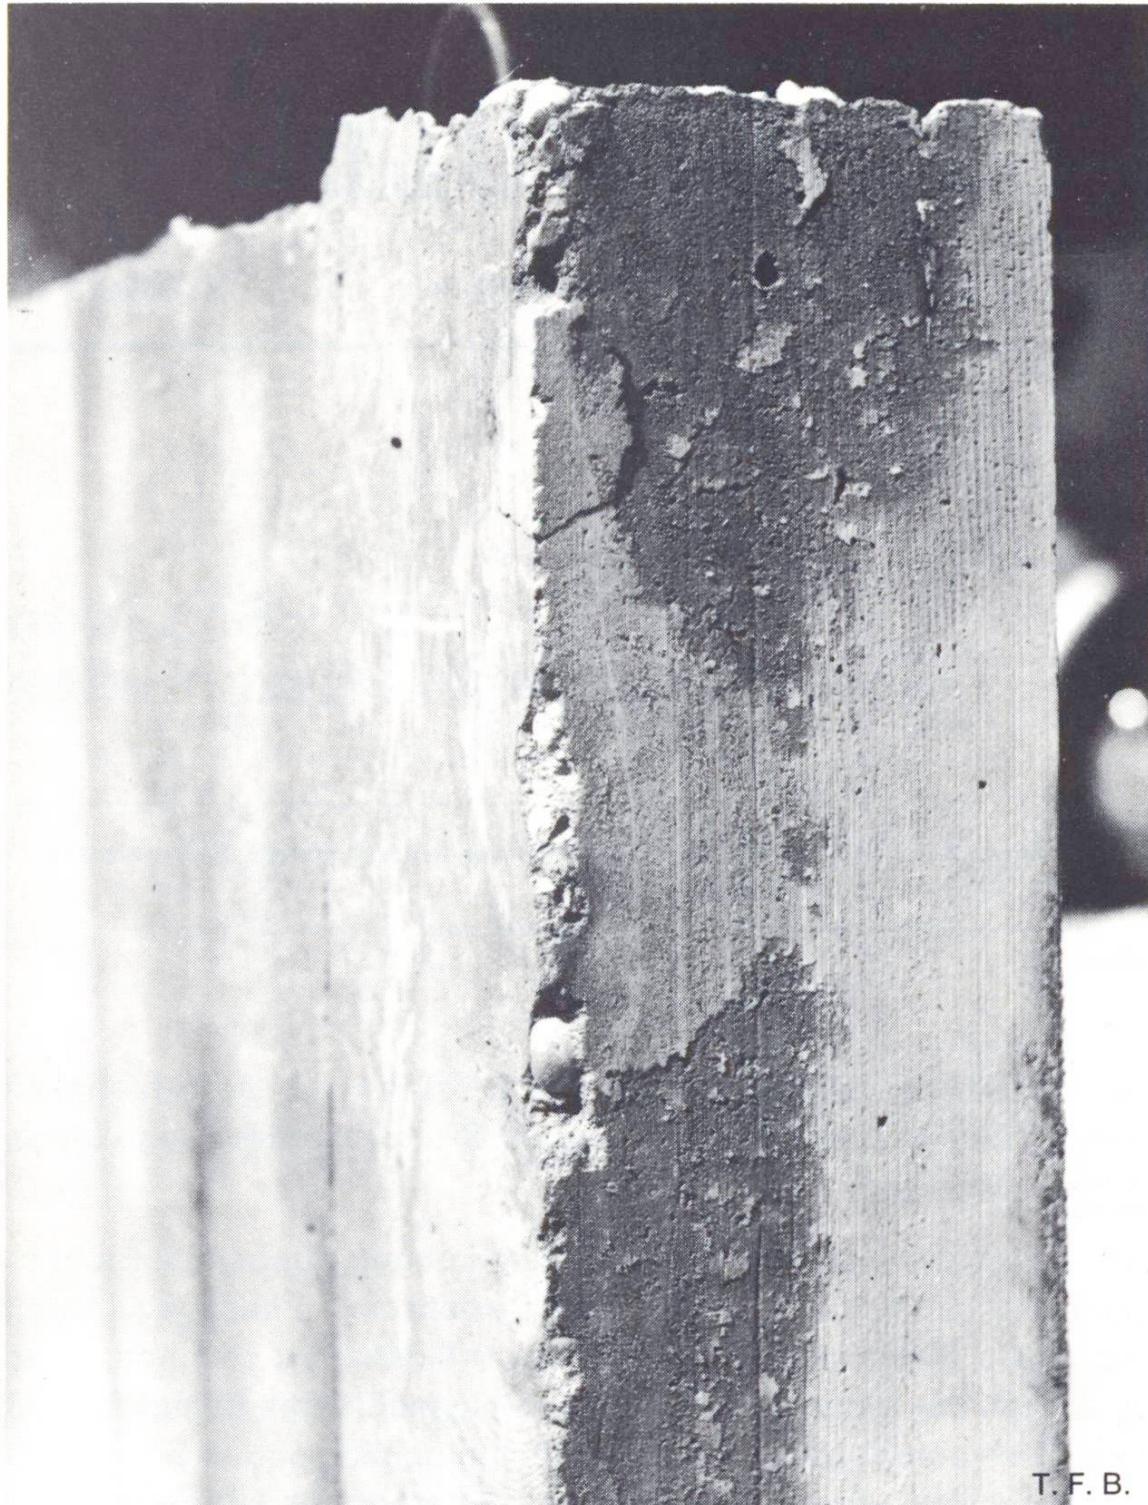
Abb. 1 Durch Quellen der Holzschalung abgedrückte Kanten.

Die empfindlichen Kanten werden unter gewissen Bedingungen schon unmittelbar nach dem Verdichten des Betons angerissen oder abgedrückt. Bei Setzungen des Betons oder bei kleineren Bewegungen der Schalung löst sich der Beton in der Schalungsecke leicht ab, weil er dort besser verankert ist als am Betonkörper selber. Dies gilt auch während der ganzen Erhärtungsperiode in der Schalung. Die Setzungen können bei Nachverdichtung und bei undichter oder instabiler Schalung eintreten. Bewegungen der Schalung in bezug auf die Betonmasse ereignen sich infolge Schub und Schüsseln bei quellendem Schalungsholz.

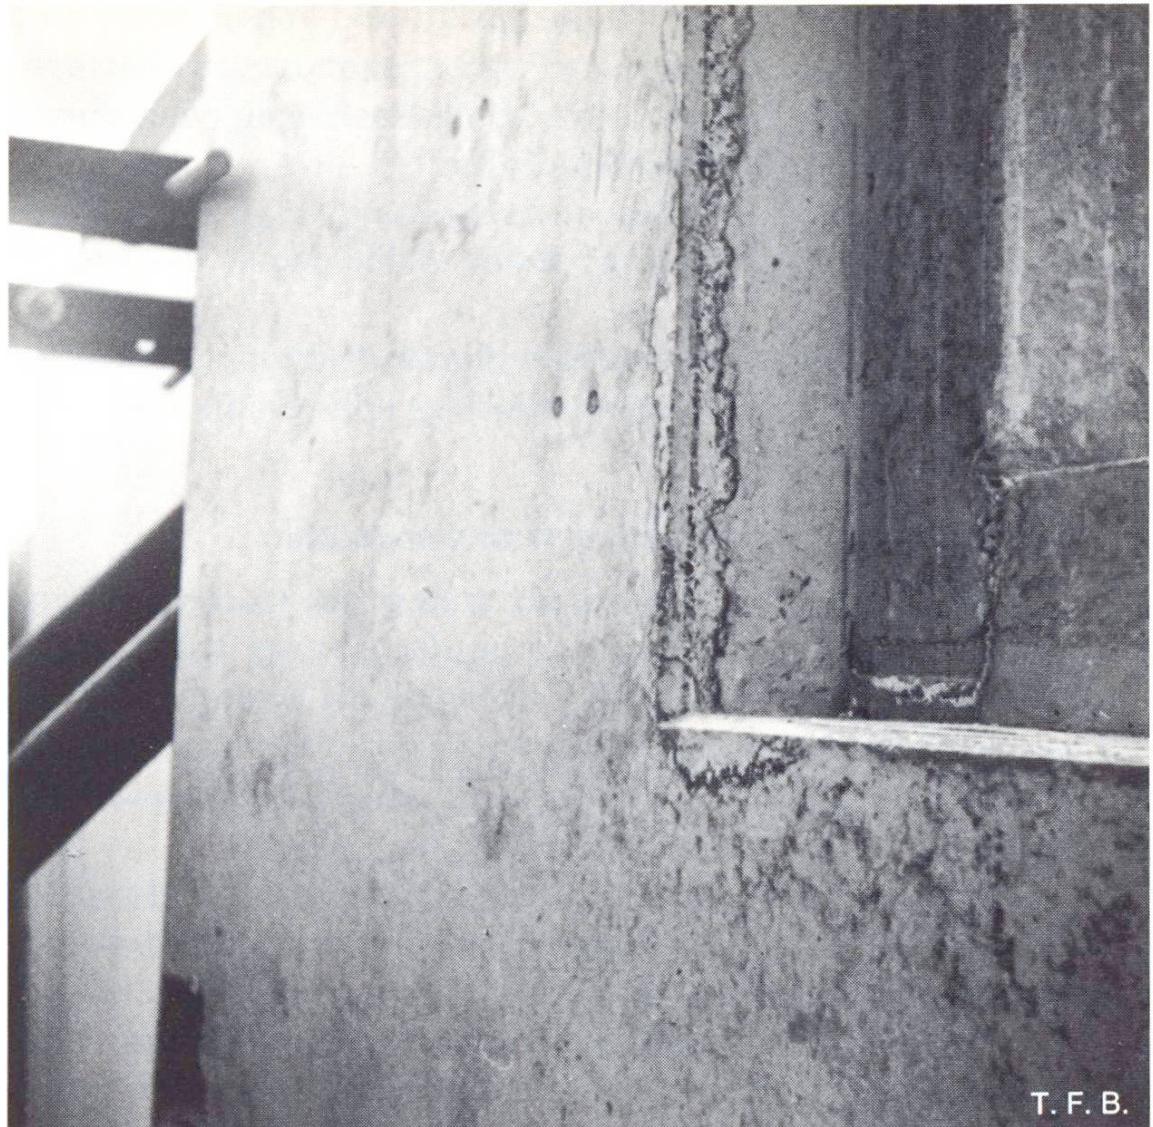
Abb. 2 Folgen der undichten Schalung bei der Kante. Durch ausfliessenden Zementmörtel ist der Beton in diesem Bereich geschwächt.

Eine weitere typische Beeinträchtigung des Betons an diesen Stellen ist die Folge der undichten Schalungsfuge. An den Ecken bestehen Schwierigkeiten, die Schalung gut zu binden. Das Auslaufen von Feinmörtel bewirkt nicht nur unschöne Strukturmängel an der Oberfläche, sondern auch Schwächung des Betons in der

Tiefe. Die dann notwendigen Reparaturen sind schwierig. Der verlorengegangene Mörtel wird nur oberflächlich ersetzt. Es verbleiben Ansatzpunkte für spätere Schäden.

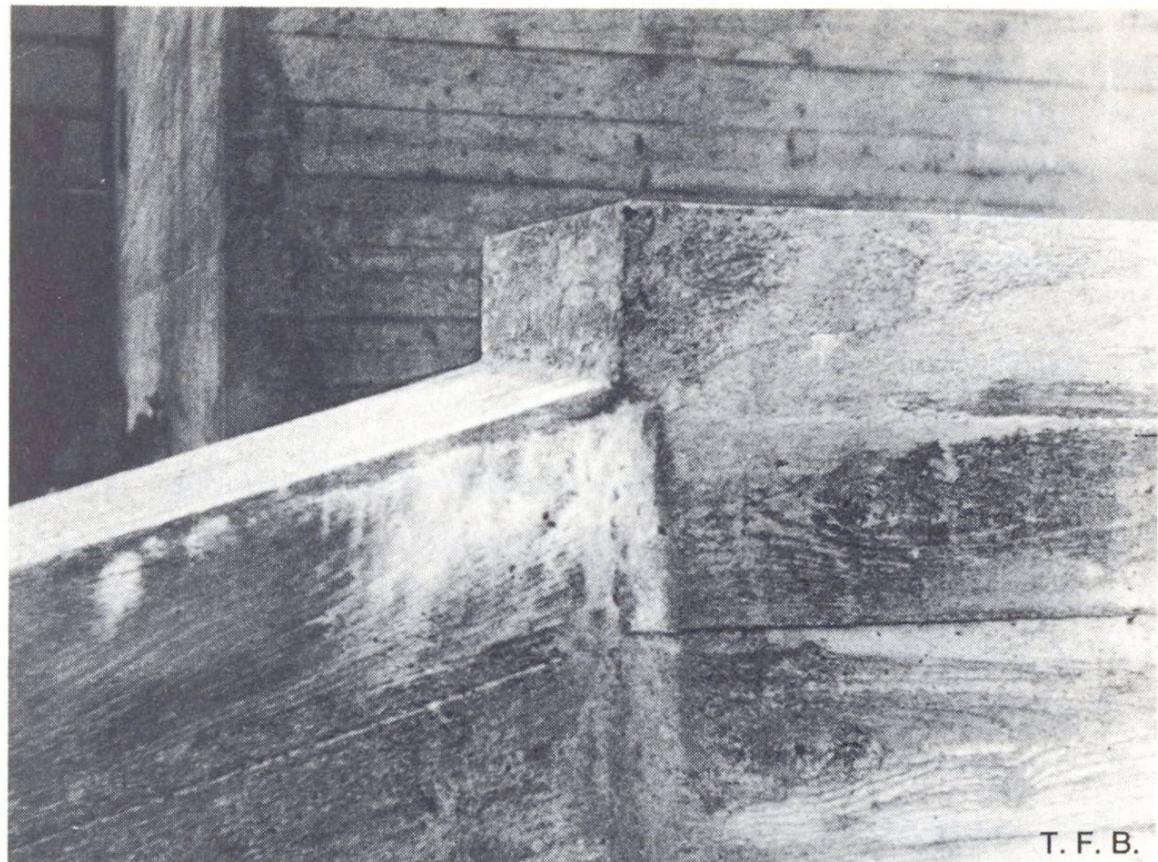
Abb. 3 Stark bearbeitete Mauerkrone mit Schwindrissbildung.

Bei horizontal liegend betonierten Platten und Belägen werden Kanten oft nachgezogen, geglättet oder abgerundet. Wenn nun diese Bearbeitung allzu stark und nachhaltig geschieht, wird der Beton in diesem Bereich geschwächt, weil verdünnte Zementschlämme an die Oberfläche gezogen wird. Man stellt deshalb an nachbearbeiteten Plattenrändern und Fugen oft den typischen Schaden des Abblätterns der obersten Schichten fest.

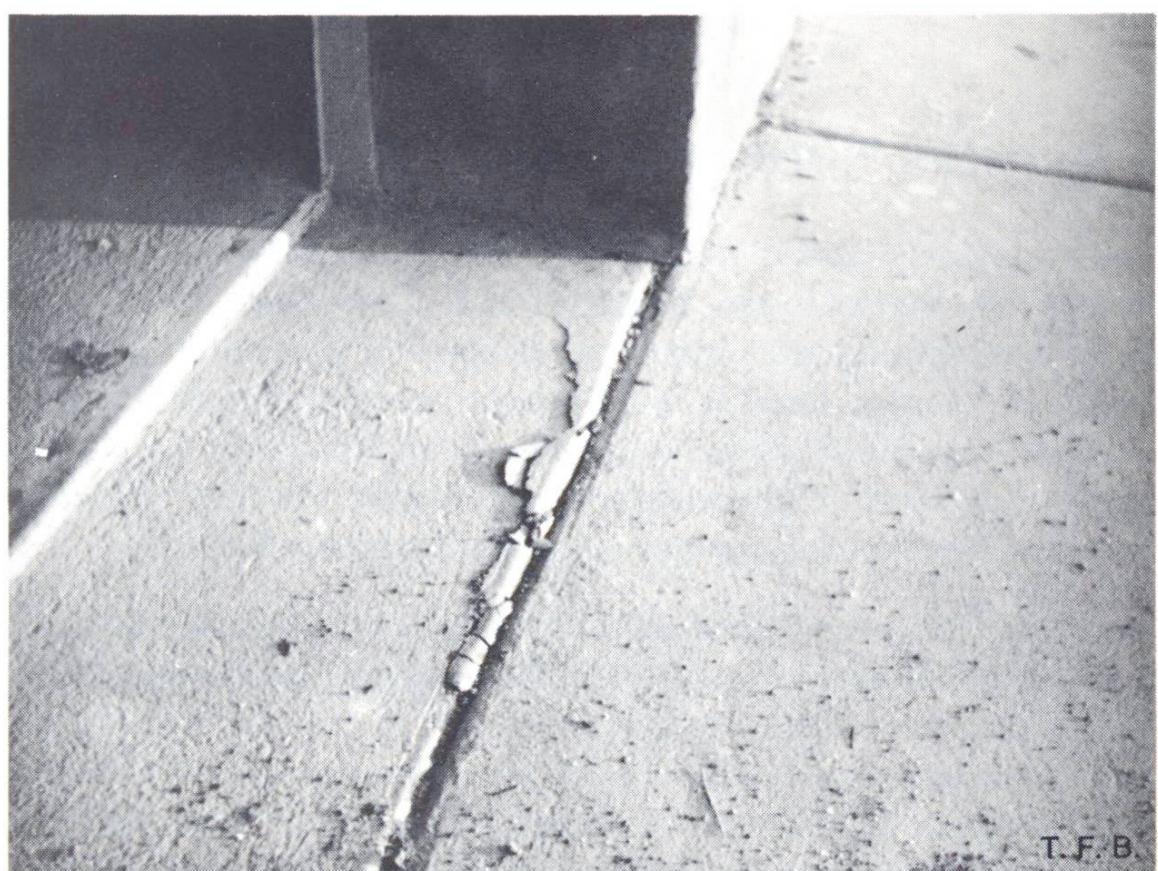
Abb. 4 Durch das Reiben der Kante, evtl. unter Besprengung mit zusätzlichem Wasser, ist der Beton stark geschwächt und Frostschäden vermehrt ausgesetzt.
