**Artikel:** Schäden an den Kanten von Betonteilen  
**Autor:** [s.n.]  
**DOI:** <https://doi.org/10.5169/seals-153609>

# CEMENTBULLETIN

## Schäden an den Kanten von Betonteilen

**Empfindlichkeit der Betonkante, Gründe der Schwächung. Massnahmen gegen häufige Kantenschäden.**

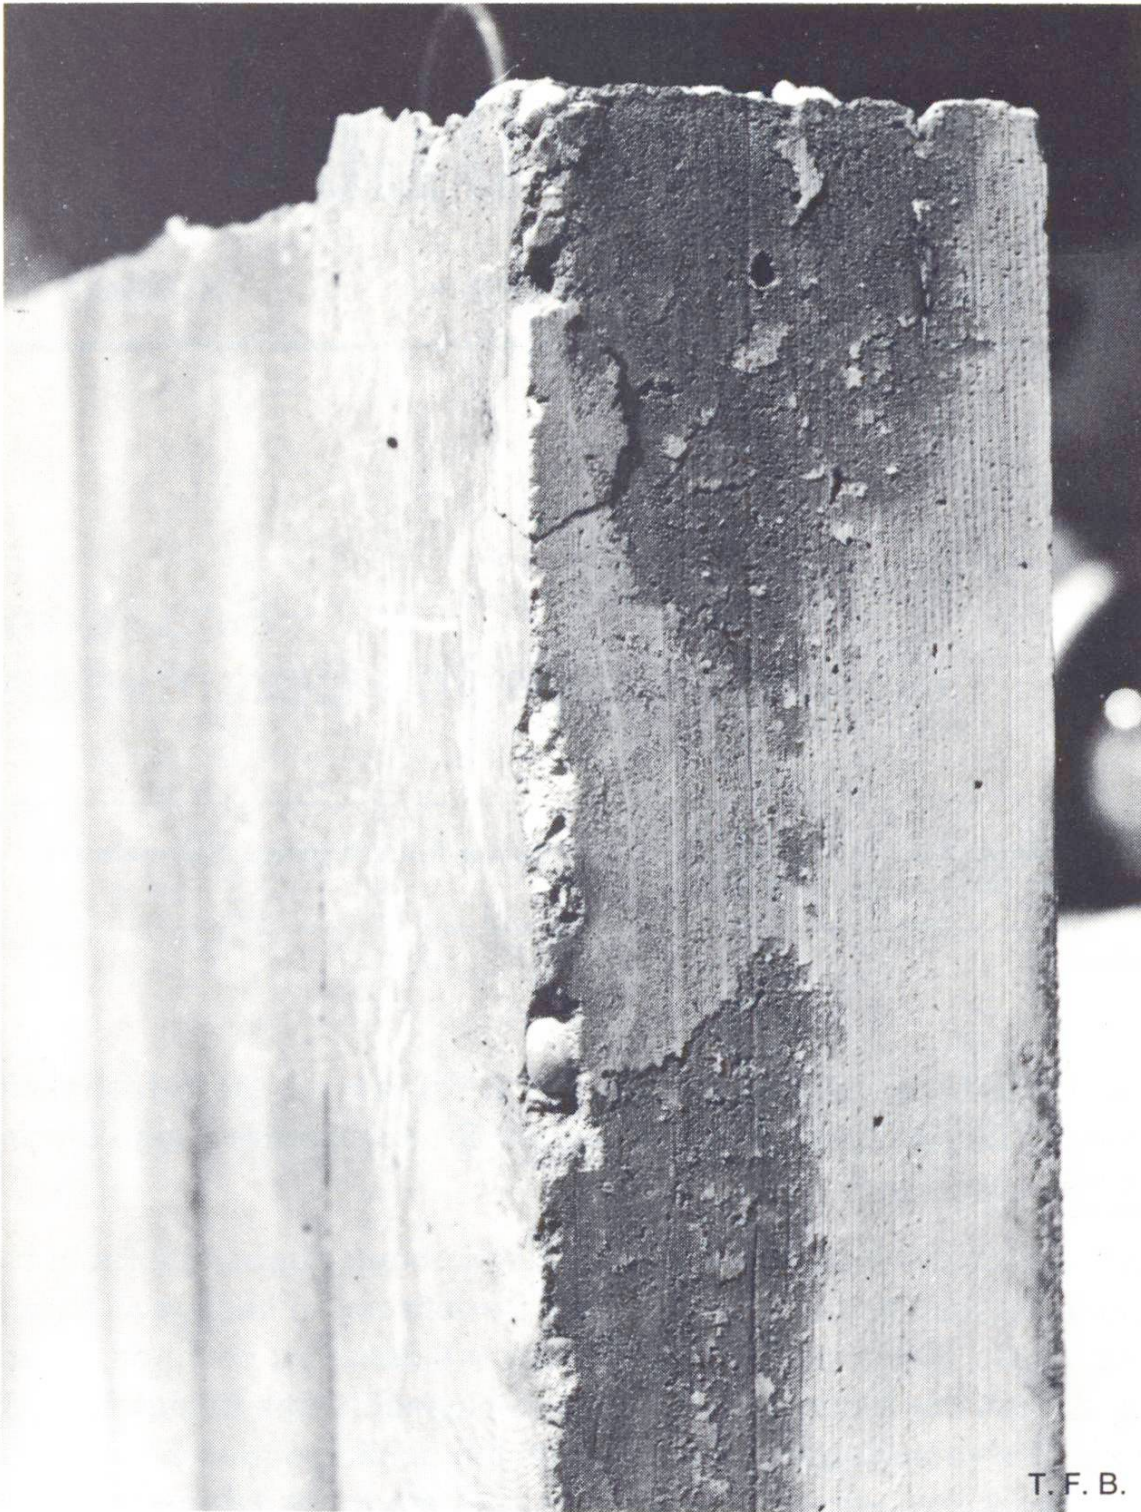
Abb. 1 Durch Quellen der Holzschalung abgedrückte Kanten.

Die empfindlichen Kanten werden unter gewissen Bedingungen schon unmittelbar nach dem Verdichten des Betons angerissen oder abgedrückt. Bei Setzungen des Betons oder bei kleineren Bewegungen der Schalung löst sich der Beton in der Schalungsecke leicht ab, weil er dort besser verankert ist als am Betonkörper selber. Dies gilt auch während der ganzen Erhärtungsperiode in der Schalung. Die Setzungen können bei Nachverdichtung und bei undichter oder unstabiler Schalung eintreten. Bewegungen der Schalung in bezug auf die Betonmasse ereignen sich infolge Schub und Schüsseln bei quellendem Schalungsholz.

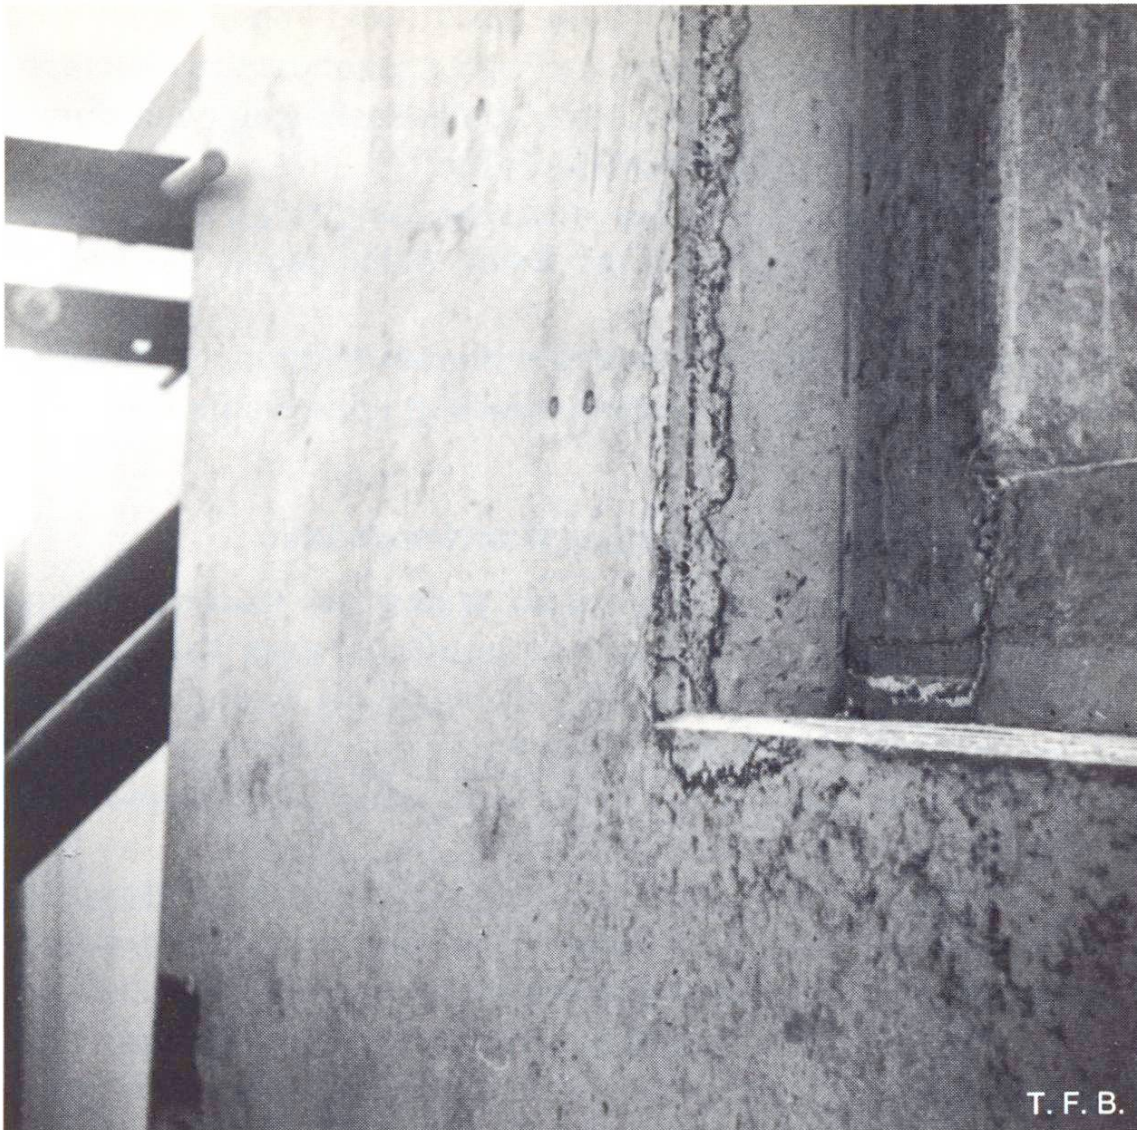
Abb. 2 Folgen der undichten Schalung bei der Kante. Durch ausfließenden Zementmörtel ist der Beton in diesem Bereich geschwächt.

Eine weitere typische Beeinträchtigung des Betons an diesen Stellen ist die Folge der undichten Schalungsfuge. An den Ecken bestehen Schwierigkeiten, die Schalung gut zu binden. Das Auslaufen von Feinmörtel bewirkt nicht nur unschöne Strukturfehler an der Oberfläche, sondern auch Schwächung des Betons in der

Tiefe. Die dann notwendigen Reparaturen sind schwierig. Der verlorene Mörtel wird nur oberflächlich ersetzt. Es verbleiben Ansatzpunkte für spätere Schäden.

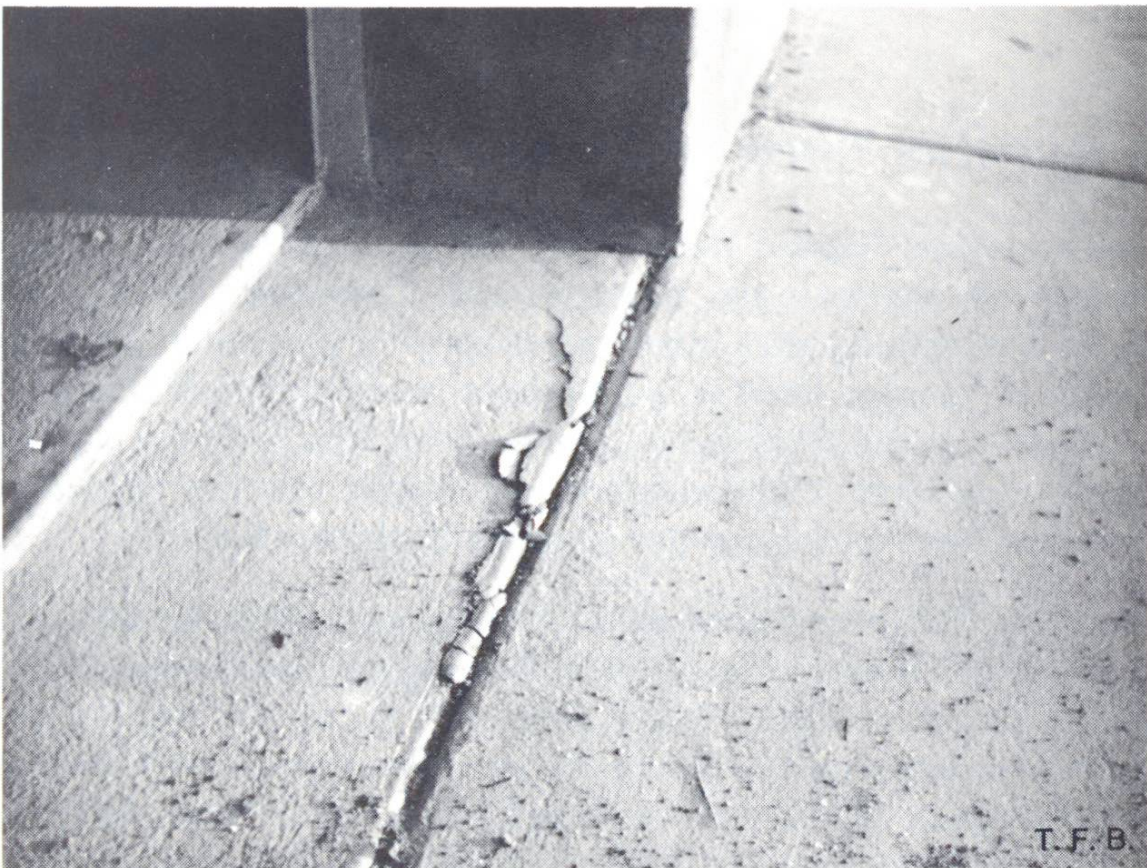
Abb. 4 Durch das Reiben der Kante, evtl. unter Besprengung mit zusätzlichem Wasser, ist der Beton stark geschwächt und Frostschäden vermehrt ausgesetzt.

Bei horizontal liegend betonierten Platten und Belägen werden Kanten oft nachgezogen, geglättet oder abgerundet. Wenn nun diese Bearbeitung allzu stark und nachhaltig geschieht, wird der Beton in diesem Bereich geschwächt, weil verdünnte Zementschlämme an die Oberfläche gezogen wird. Man stellt deshalb an nachbearbeiteten Plattenrändern und Fugen oft den typischen Schaden des Abblätterns der obersten Schichten fest.
