Zeitschrift: Cementbulletin
Herausgeber: Technische Forschung und Beratung für Zement und Beton (TFB AG)
Band: 48-49 (1980-1981)
Heft: 6

Stützmauer mit Relief

Vorstellung eines Kunstwerkes in Beton gegossen. Künstlerische und handwerkliche Leistung, technische Ausführung.

- 8 Überbauung Loomatte, Frutigen, Berner Oberland
Architekten: Fritz Egger & Albino Moser, Frutigen
Bauunternehmer: Seeberger & Jordi AG, Frutigen –
Bauführer: H. Schmid
Entwurf und Ausführung des Reliefs: Marcel Kunz, Bildhauer, Frutigen
Fotos: Arnold Reichen, Frutigen

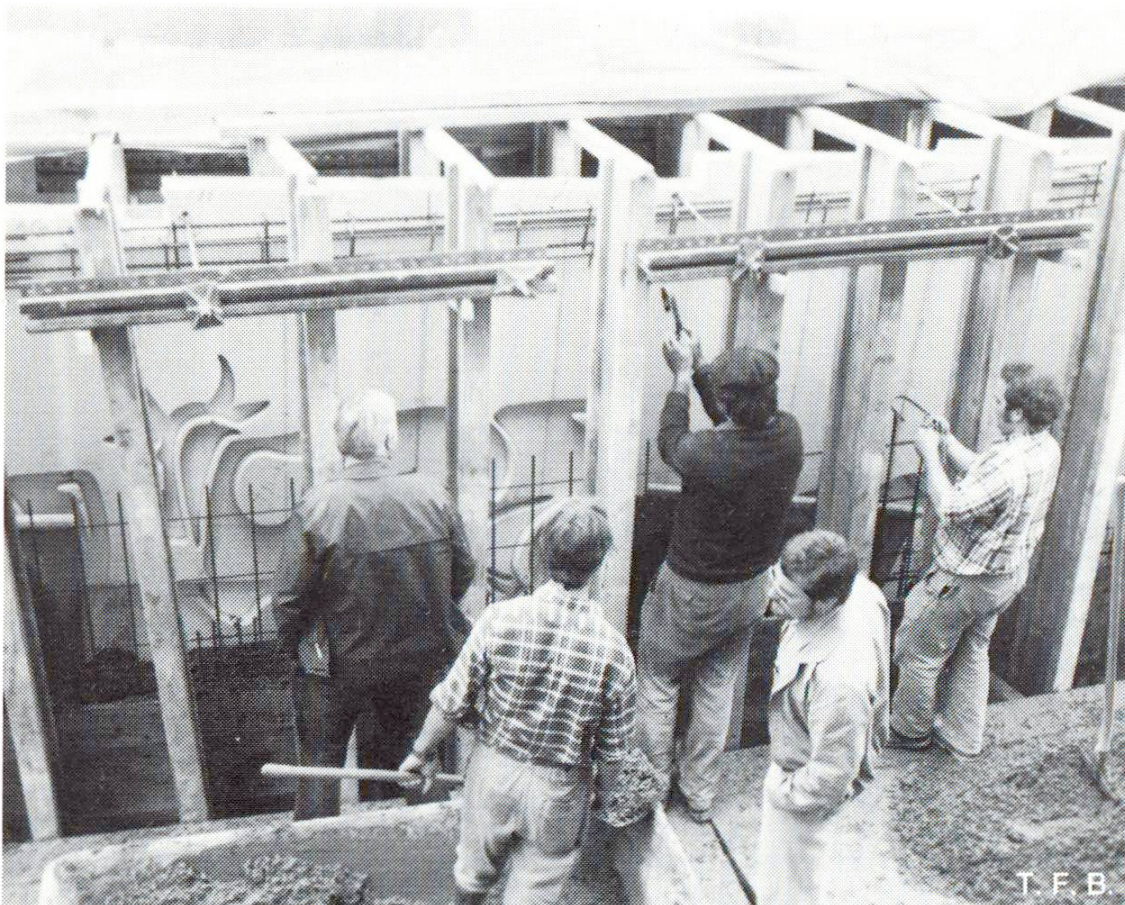
Abb. 3 Zur Schonung der empfindlichen Schalungsteile setzte man Schutztafeln ein, welche erst beim Verdichten des Betons langsam hochgezogen wurden. Auch die Armierung wurde stufenweise eingebaut.

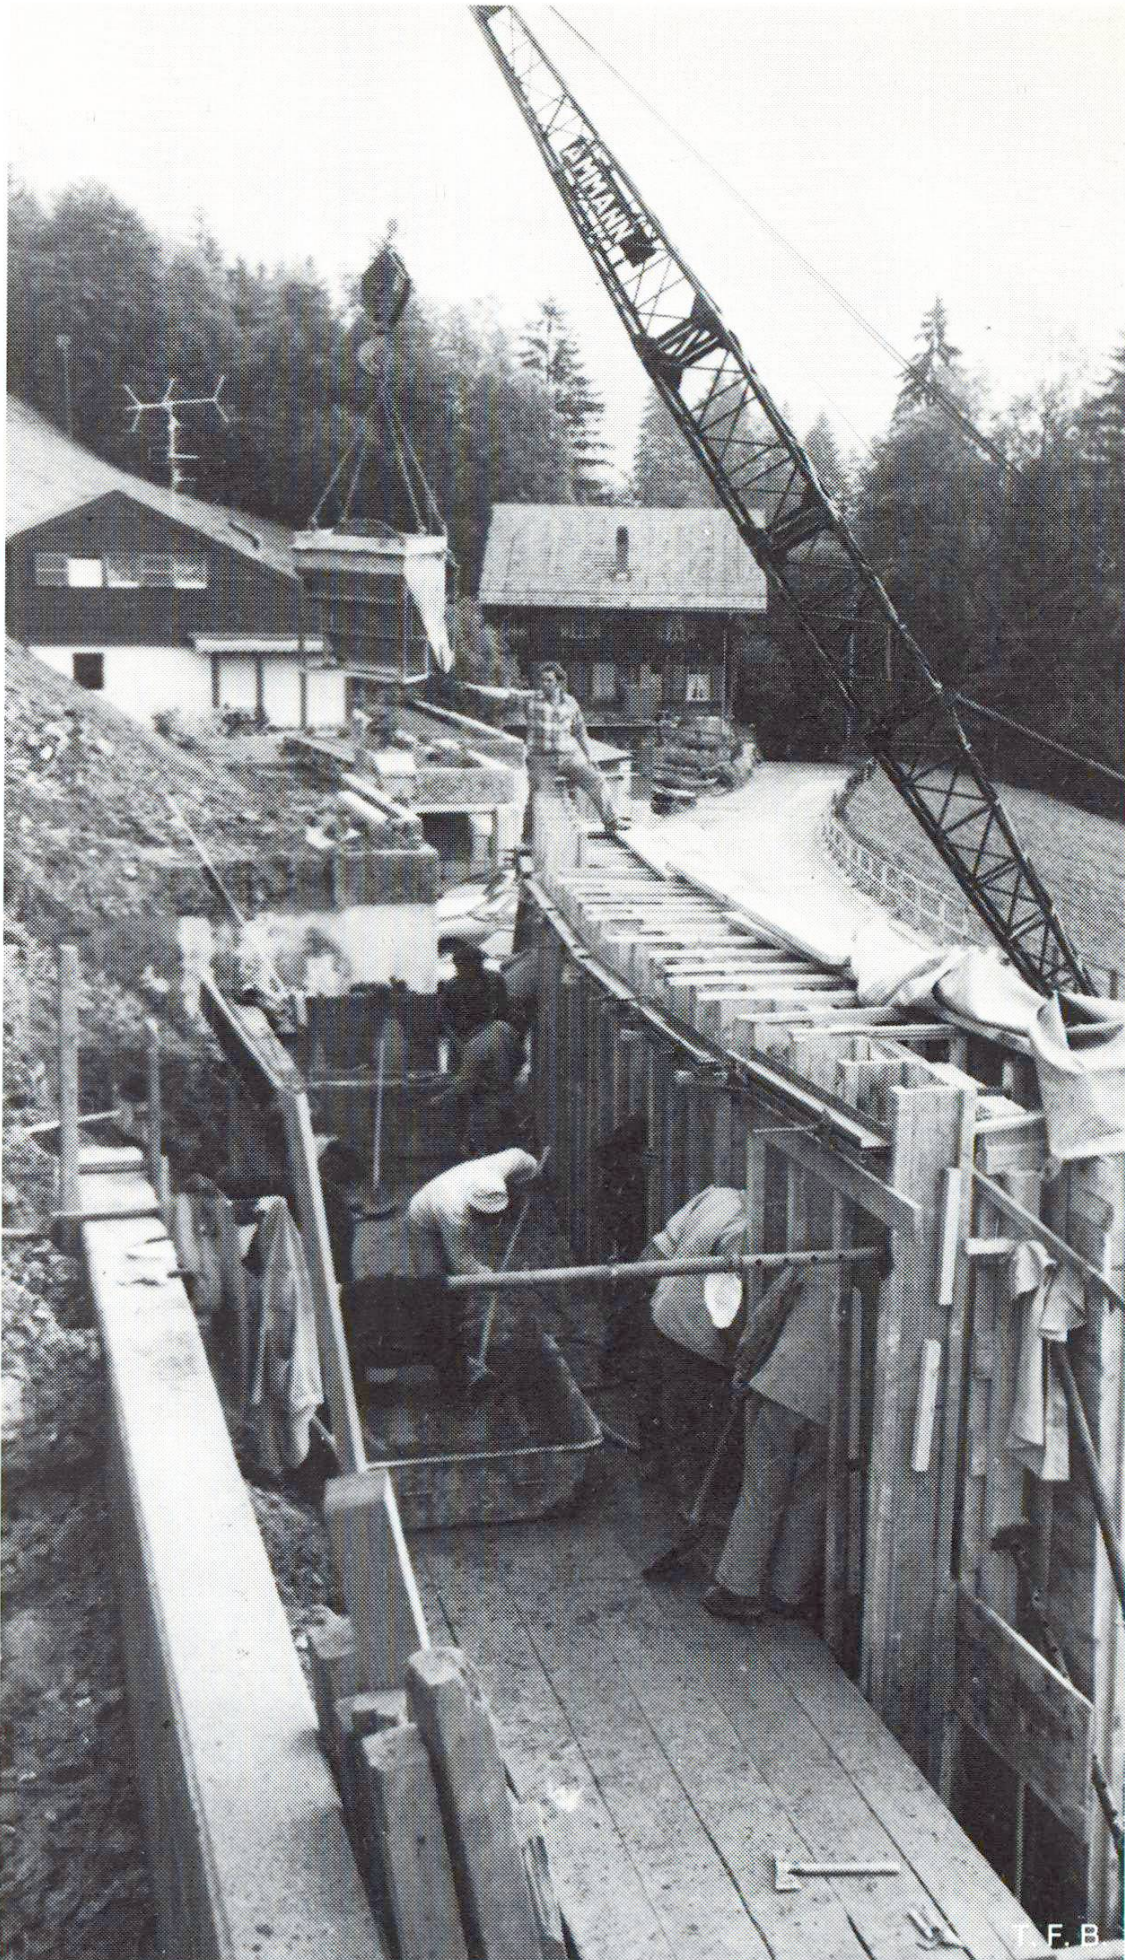
Abb. 4 Die Betonierarbeiten erfolgten von einer rückwärtigen Arbeitsbühne aus. Die oben noch offene Schalung erlaubte eine sorgfältiges Arbeiten und eine gute Kontrolle. Die Abbindeverzögerung des Betons war auf 6 Std. eingestellt.

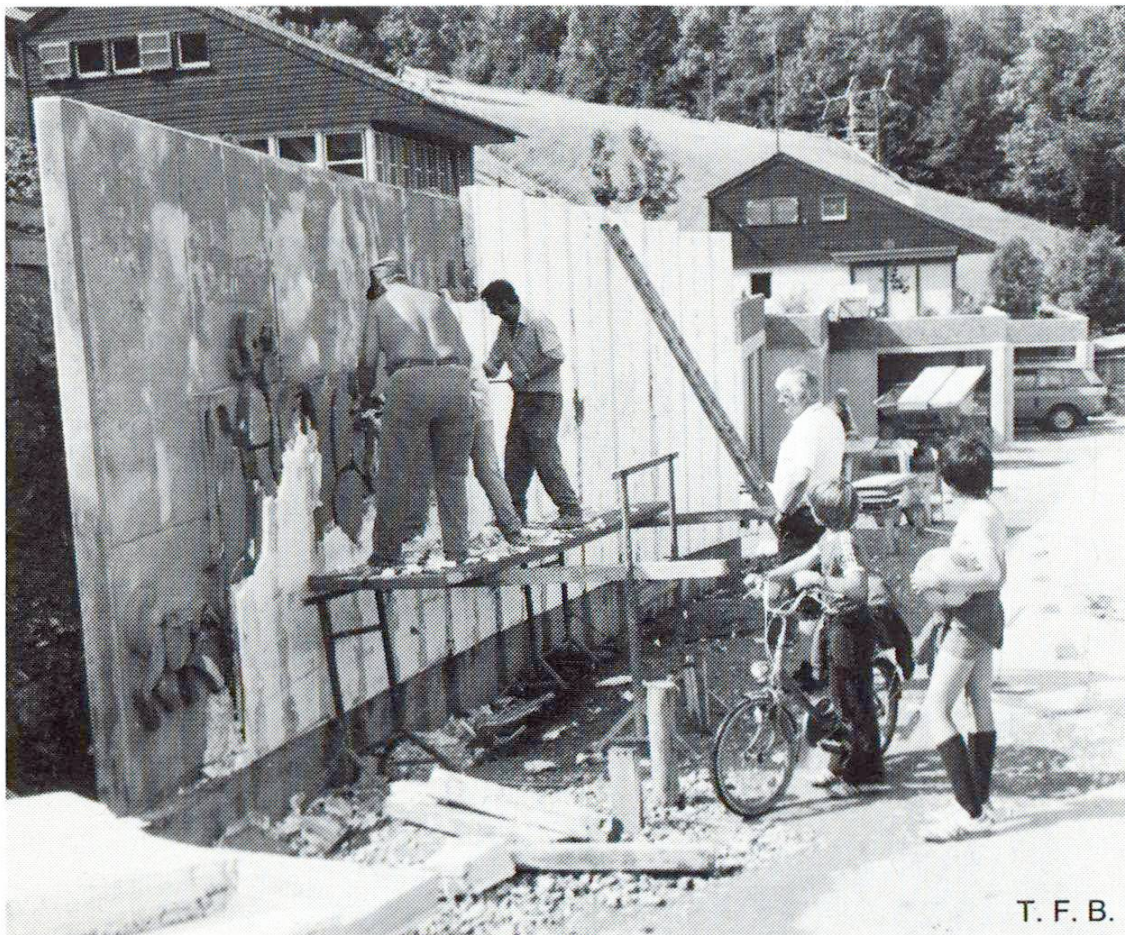
Abb. 7 Das Relief kommt zum Vorschein. Der Guss ist offensichtlich gelungen.

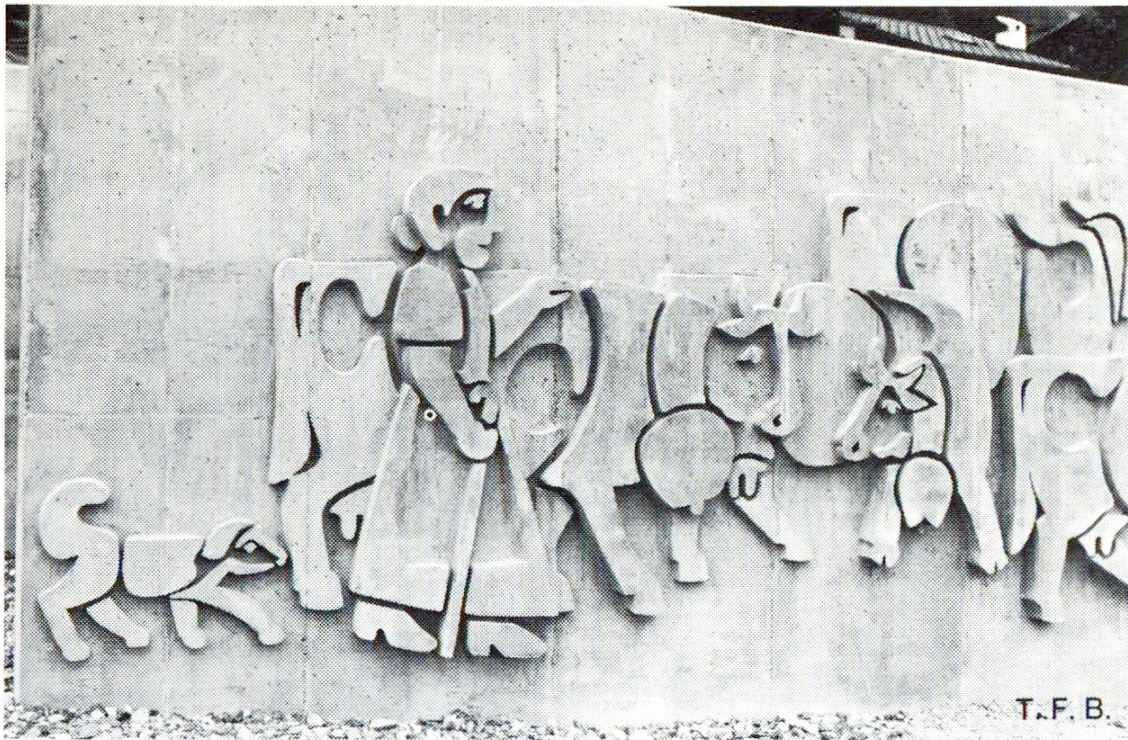
Abb. 9 Dieses Bild vom Schluss des Alpaufzuges zeigt charakteristische Merkmale des Betons, die in ungezwungener Weise einbezogen sind. Man erkennt auch, mit welcher Sorgfalt und Genauigkeit die einzelnen Formteile zugeschnitten und aufgesetzt werden mussten.
