CEMENTBULLETIN

MÄRZ 1983

Ein Fall von «Nachverdichtung»

Dunkelfärbung des Zementsteins infolge von Nachverdichtung der untenliegenden Schüttung. Beweglichkeit der Betonbestandteile beim Verdichten. Beobachtungen und daraus abgeleitete Vorgänge.

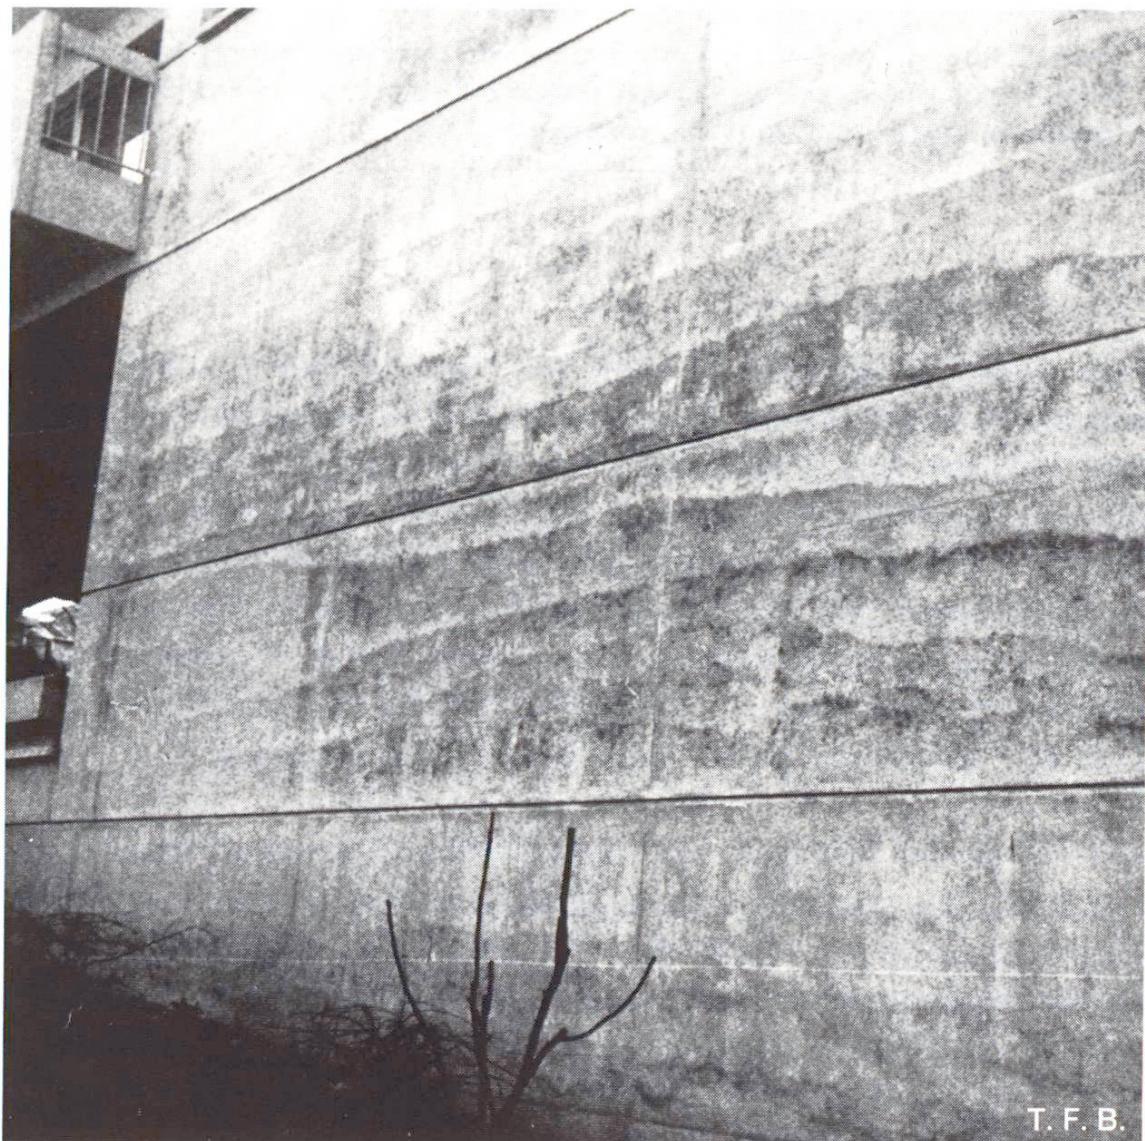
Abb. 1 Die einzelnen Betonschüttungen zeichnen sich durch schwarze Verfärbungen ab, welche auf Nachverdichtung im Stadium des Abbindebeginnes zurückzuführen sind.

Abb. 1 zeigt ein Beispiel für stark sich abzeichnende Betonierfugen, wobei der obere Teil der jeweiligen Lagen dunkel gefärbt ist. Es ist dem üblichen Bild entgegengesetzt, denn meistens findet man die einzelnen Schüttungen oben heller gefärbt als unten (Abb. 2). Dieser letztere Fall lässt sich bekanntlich dadurch erklären, dass während des Vibrierens sich die festen Bestandteile des Betons absetzen und Wasser gegen oben verdrängen. Dadurch ist der Wasserzementwert im oberen Teil einer verdichteten Schüttung in der Regel höher und der Zementstein erhält dadurch eine hellere Tönung.

4 Nun zurück zu Abb. 1. Wie kommt dieses Erscheinungsbild zustande? Zur Beantwortung sollen zuerst alle Einzelheiten genau festgehalten und bewertet werden. Wesentliche Beobachtungen sind die folgenden:

1. Die Schalung bestand aus glatten, dichten und harten Holztafeln. Der Beton weist demnach eine ebene und geschlossene Oberfläche auf.
2. Der Zementstein an der Oberfläche ist auffällig hart und stellenweise glasartig. Die schwarzgraue Farbe scheint aus der Tiefe durchzuschimmern. Abgeschlagene Scherben bestätigen dies.
3. Zur Verteilung der «schwarzen Wolken» sind drei Feststellungen zu machen:

- 5 – Sie folgen zur Hauptsache der oberen Grenze einzelner Schüttungen.
– Sie zeichnen die Bereiche von senkrechten Schalungsstützen als hellere Zonen ab.
– Sie deuten mit dunkleren Stellen einzelne Vibrationseinsätze in Abständen von 30–50cm an.

4. Beim Betonieren wurde in diesem Falle jeweils eine Schüttung von ca. 30cm entlang der ganzen U-förmigen Gebäudewand eingebbracht. Die Abwicklung betrug etwa 70m, und es wurden so pro Umgang etwa 6m^3 eingebracht. Bei Wiederbeginn war die untenliegende Schicht 1–1,5 Std. alt. Die Lufttemperatur belief sich auf 10–14°C.

Aus diesen Beobachtungen ergibt sich als Ursache der Erscheinung eine zweite kräftige Vibration, welche die untenliegende Schüttung während dem Verdichten der oberen erfahren hat.

Der Beton der untenliegenden Schüttung befand sich im Moment der «Revibration» im Zustand des Abbindebeginnes, bei dem die Zementkörner örtlich festgehalten sind, ein grosser Teil des Wassers aber noch frei beweglich ist. Die Rüttelflasche vermochte in diesem Stadium noch einzudringen, und die Vibration bewirkte zusammen mit dem Auflagedruck der oberen Schicht eine nochmalige Verdichtung.

6 Anstatt Luft wurde dabei Wasser ausgepresst, welches nach oben oder nach innen auswich. Der Zementstein wurde dadurch glasartig-hart und porenfrei. Es konnte in ihm kaum mehr Wasser zirkulieren, aus dem sich etwa Calciumhydroxid (Kalk) ausgeschieden oder das zur weiteren Hydratisierung des Zementes beigetragen hätte. Die dunkelgraue Farbe besteht somit wegen des zurückbleibenden unveränderten Zementes und aus Mangel an ausgeschiedenem Kalk.

Die «Revibration» oder «Nachverdichtung» hat in der Regel eine erhebliche Festigkeitszunahme von 10–20% zur Folge. Bei Sichtbeton hat sie den Nachteil, dass möglicherweise solche starke und unregelmäßige Dunkelfärbungen eintreten. Diese Art der dunklen Tönung ist dauerhafter als andere Verfärbungen des Zementsteins, aber auch sie hat die Tendenz, sich im Verlaufe der Zeit abzuschwächen.

Zur Verhütung des Schadens weisen folgende Stichworte den Weg:

- Steife, massive Schalung
 - Beachtung der Zeit des Abbindebeginnes (1–2 Std. im Sommer, 2–4 Std. im Winter).

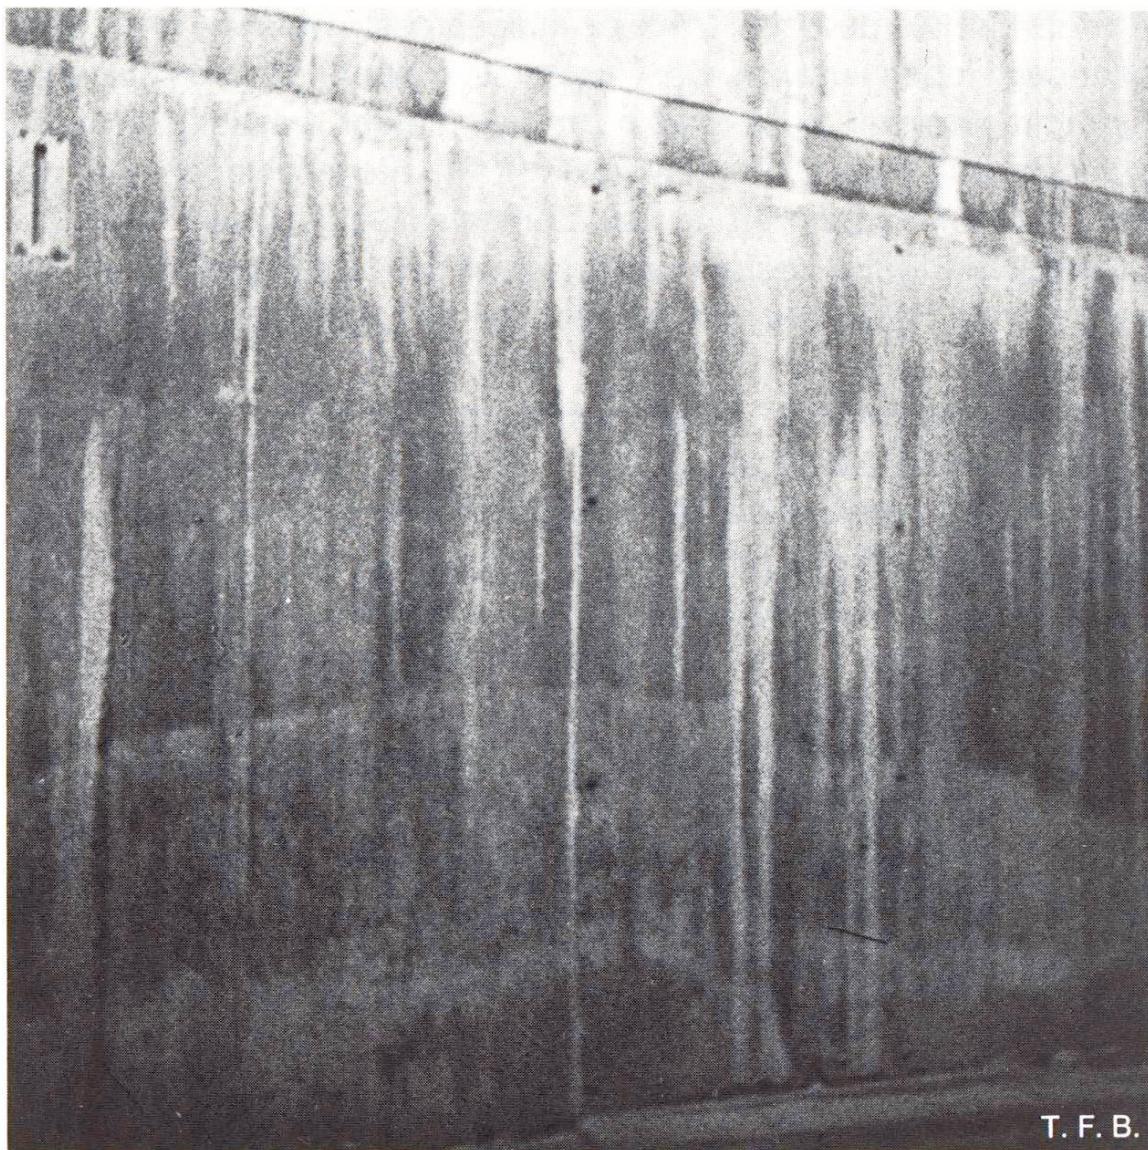
Abb. 2 Dieses, der Abb. 1 entgegengesetzte Bild ist häufiger anzutreffen. Infolge Wasserverdrängung nach oben sind Schüttungen in ihrem oberen Bereich heller getönt.

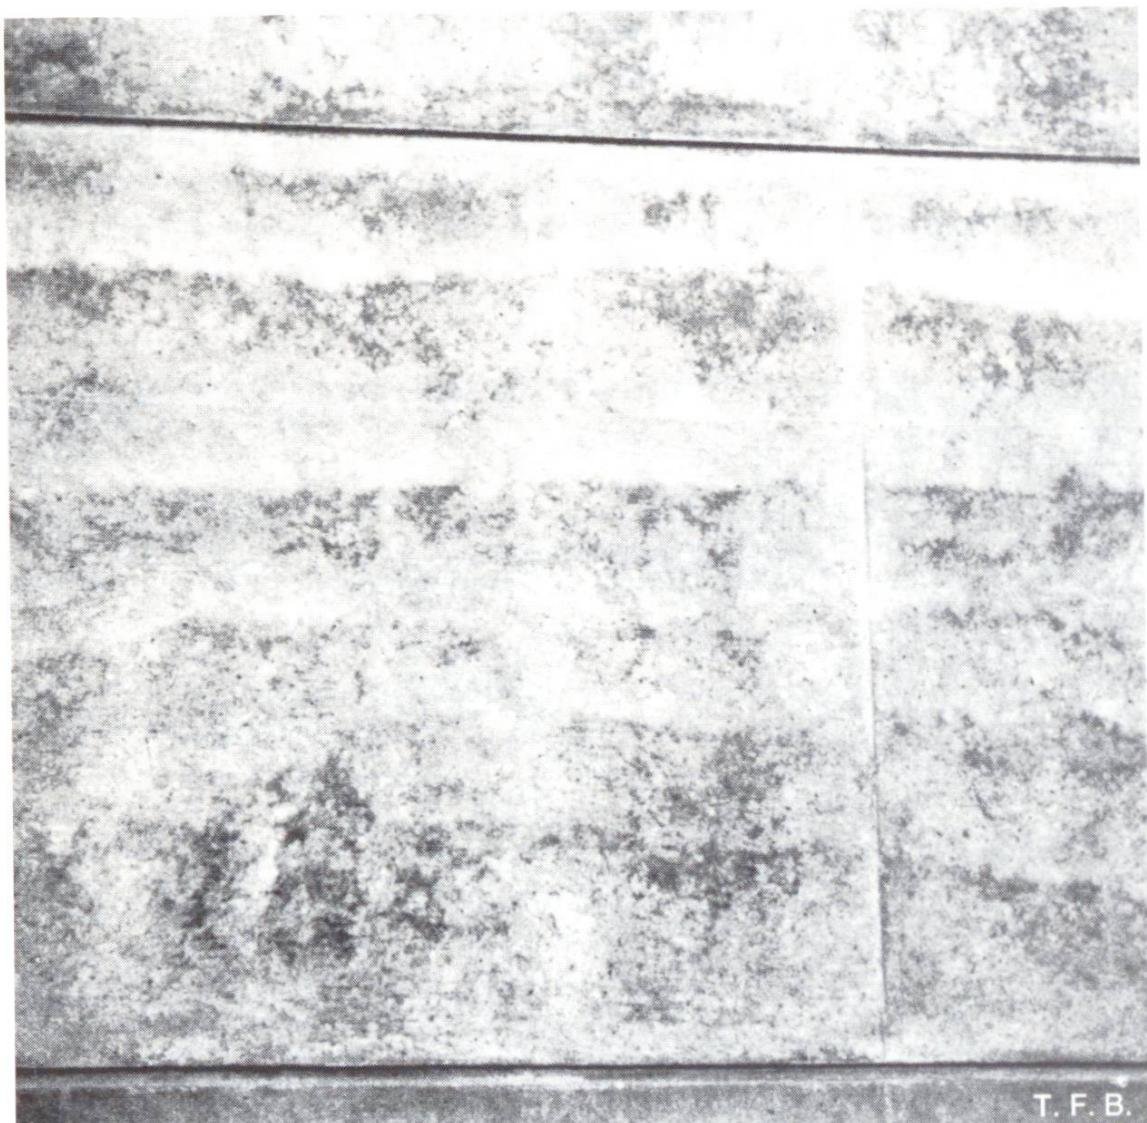
Abb. 3 Ausschnitt aus Abb. 1. Man erkennt die Wirkung einzelner Vibratoreinsätze sowie die mittelbar sich abzeichnende Schalungskonstruktion.
