**Zeitschrift:** Cementbulletin

**Artikel:** Ein Fall von "Nachverdichtung"

# Ein Fall von «Nachverdichtung»

Dunkelfärbung des Zementsteins infolge von Nachverdichtung der untenliegenden Schüttung. Beweglichkeit der Betonbestandteile beim Verdichten. Beobachtungen und daraus abgeleitete Vorgänge.

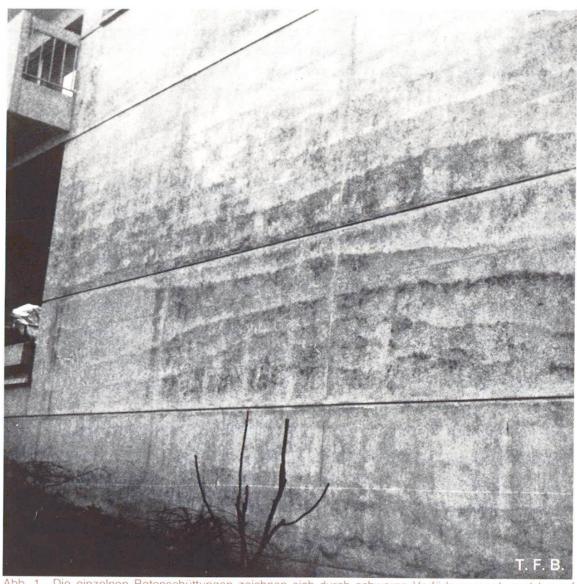
Abb. 1 zeigt ein Beispiel für stark sich abzeichnende Betonierfugen, wobei der obere Teil der jeweiligen Lagen dunkel gefärbt ist. Es ist dem üblichen Bild entgegengesetzt, denn meistens findet man die einzelnen Schüttungen oben heller gefärbt als unten (Abb. 2). Dieser letztere Fall lässt sich bekanntlich dadurch erklären, dass während des Vibrierens sich die festen Bestandteile des Betons absetzen und Wasser gegen oben verdrängen. Dadurch ist der Wasserzementwert im oberen Teil einer verdichteten Schüttung in der Regel höher und der Zementstein erhält dadurch eine hellere Tönung.

Abb. 1 Die einzelnen Betonschüttungen zeichnen sich durch schwarze Verfärbungen ab, welche auf Nachverdichtung im Stadium des Abbindebeginnes zurückzuführen sind.

- 4 Nun zurück zu Abb. 1. Wie kommt dieses Erscheinungsbild zustande? Zur Beantwortung sollen zuerst alle Einzelheiten genau festgehalten und bewertet werden. Wesentliche Beobachtungen sind die folgenden:
  - Die Schalung bestand aus glatten, dichten und harten Holztafeln. Der Beton weist demnach eine ebene und geschlossene Oberfläche auf.
  - Der Zementstein an der Oberfläche ist auffällig hart und stellenweise glasartig. Die schwarzgraue Farbe scheint aus der Tiefe durchzuschimmern. Abgeschlagene Scherben bestätigen dies.
  - 3. Zur Verteilung der «schwarzen Wolken» sind drei Feststellungen zu machen:

- 5 Sie folgen zur Hauptsache der oberen Grenze einzelner Schüttungen.
  - Sie zeichnen die Bereiche von senkrechten Schalungsstützen als hellere Zonen ab.
  - Sie deuten mit dunkleren Stellen einzelne Vibrationseinsätze in Abständen von 30 – 50 cm an.
  - 4. Beim Betonieren wurde in diesem Falle jeweils eine Schüttung von ca. 30cm entlang der ganzen U-förmigen Gebäudewand eingebracht. Die Abwicklung betrug etwa 70m, und es wurden so pro Umgang etwa 6m³ eingebracht. Bei Wiederbeginn war die untenliegende Schicht 1−1,5 Std. alt. Die Lufttemperatur belief sich auf 10−14°C.

Aus diesen Beobachtungen ergibt sich als Ursache der Erscheinung eine zweite kräftige Vibration, welche die untenliegende Schüttung während dem Verdichten der oberen erfahren hat.

Der Beton der untenliegenden Schüttung befand sich im Moment der «Revibration» im Zustand des Abbindebeginnes, bei dem die Zement-körner örtlich festgehalten sind, ein grosser Teil des Wassers aber noch frei beweglich ist. Die Rüttelflasche vermochte in diesem Stadium noch einzudringen, und die Vibration bewirkte zusammen mit dem Auflagedruck der oberen Schicht eine nochmalige Verdichtung.

Anstatt Luft wurde dabei Wasser ausgepresst, welches nach oben oder nach innen auswich. Der Zementstein wurde dadurch glasartighart und porenfrei. Es konnte in ihm kaum mehr Wasser zirkulieren, aus dem sich etwa Calciumhydroxid (Kalk) ausgeschieden oder das zur weiteren Hydratisierung des Zementes beigetragen hätte. Die dunkelgraue Farbe besteht somit wegen des zurückbleibenden unveränderten Zementes und aus Mangel an ausgeschiedenem Kalk.

Die «Revibration» oder «Nachverdichtung» hat in der Regel eine erhebliche Festigkeitszunahme von 10–20% zur Folge. Bei Sichtbeton hat sie den Nachteil, dass möglicherweise solche starke und unregelmässige Dunkelfärbungen eintreten. Diese Art der dunklen Tönung ist dauerhafter als andere Verfärbungen des Zementsteins, aber auch sie hat die Tendenz, sich im Verlaufe der Zeit abzuschwächen.

Zur Verhütung des Schadens weisen folgende Stichworte den Weg:

- Steife, massive Schalung
- Beachtung der Zeit des Abbindebeginnes (1–2 Std. im Sommer, 2–4 Std. im Winter).

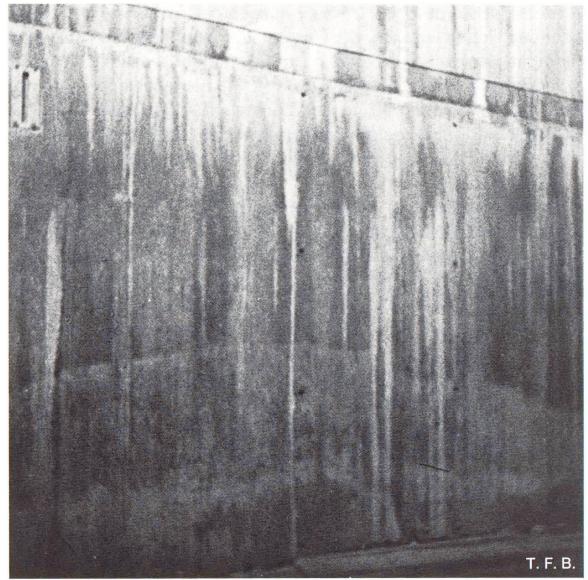
Abb. 2 Dieses, der Abb. 1 entgegengesetzte Bild ist häufiger anzutreffen. Infolge Wasserverdrängung nach oben sind Schüttungen in ihrem oberen Bereich heller getönt.

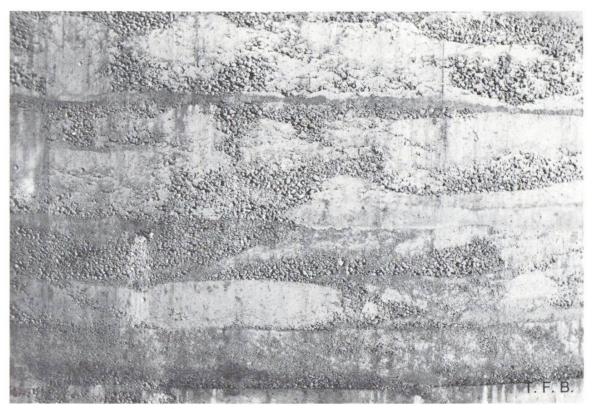
Abb. 4 Das Gegenstück zur Revibration
