CEMENTBULLETIN

Betonkarbonatisierung und Dauerhaftigkeit

Die Karbonatisierung. Auswirkung auf Beton- bzw. Stahlbetonbauten. Schadenverlauf. Vorbeugung bei Neubauten.

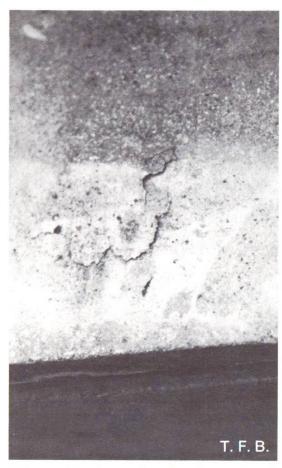
Abb. 4 Aufwölbung. Die Schadenursache ist hier von blossem Auge noch nicht erkennbar.

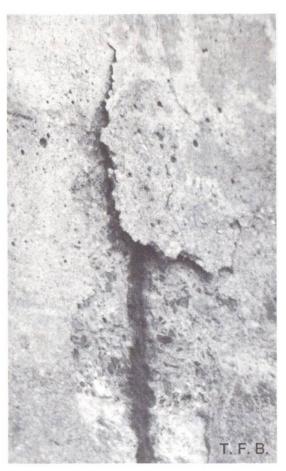
Abb. 5 Aufwölbung und Abplatzung infolge Korrosion der Armierung.

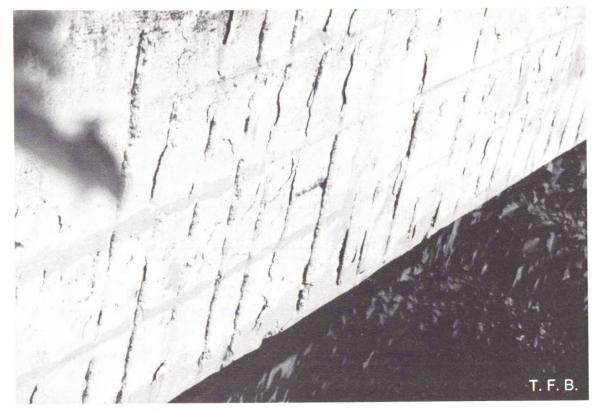
Abb. 6 Rostschäden an Balkonbrüstung infolge fortgeschrittener Karbonatisierung.
