CEMENTBULLETIN

JANUAR 1987

Betonkarbonatisierung und Dauerhaftigkeit

Die Karbonatisierung. Auswirkung auf Beton- bzw. Stahlbetonbauten. Schadenverlauf. Vorbeugung bei Neubauten.

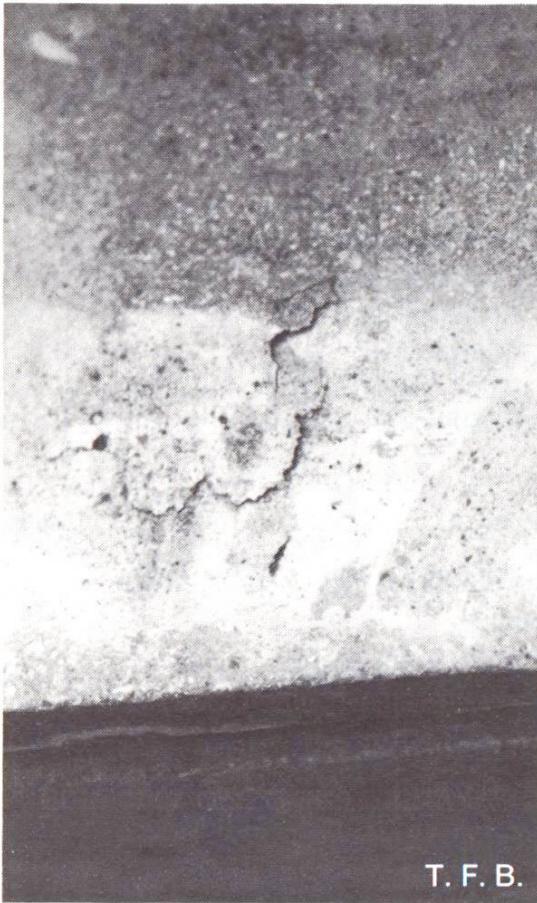
Abb. 4 Aufwölbung. Die Schadenursache ist hier von bloßem Auge noch nicht erkennbar.

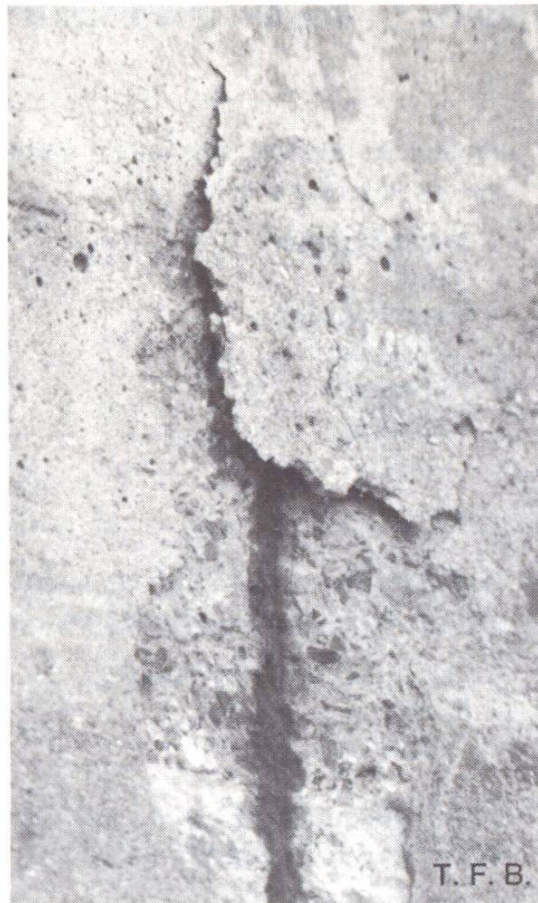
Abb. 5 Aufwölbung und Abplatzung infolge Korrosion der Armierung.
