Artikel: Sanierung von Kirchenfenstern in Glas-Beton-Technik

Sanierung von Kirchenfenstern in Glas-Beton-Technik

Sanierungskonzept für Glas-Beton-Technik. Die religiösen Themen der Fenster.

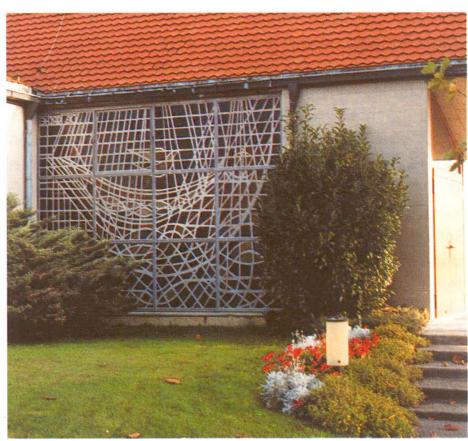
Abb. 4 Arbeitstisch zur Rekonstruktion der Fensterteile von 1×1 m. Aufbau der Unterlage und Abspannsystem. Die U-Profile werden seitlich mit Schraubzwingen befestigt und in der Mitte gegen das Dach des Ateliers verspriesst.

Ausführung: Alle noch gut erhaltenen Glasteile mussten von altem Beton befreit und gereinigt werden. Ähnlich wie in der Vorfabrikationstechnik wurde ein Fertigungstisch in der Grösse einer Fenstereinheit gebaut. Auf dessen Trennlage wurden jeweils die Bildlinien aufgezeichnet, dann die Gläser aufgelegt und mit Spannschrauben befestigt (Abb. 4–6). Anschliessend wurde der Fliessmörtel gemischt und musste innert 30 Minuten eingefüllt werden. Nach dem Ansteifen wurde die Oberfläche des Mörtels mit einem Schwamm nachgearbeitet (zwecks Reinigung, Anpassung an das Glas und Strukturierung des Mörtels). Nach 12–15 Stunden konnte die Fenstereinheit vom Tisch abgehoben und auch auf der anderen Seite gereinigt werden. Nachbehandelt wurde durch Feuchthalten. Zur Erhöhung der Dauerhaftigkeit wurde der Mörtel mit einem Siloxan hydrophobiert. Die Gesamtkosten beliefen sich auf etwa 110 000 Franken.

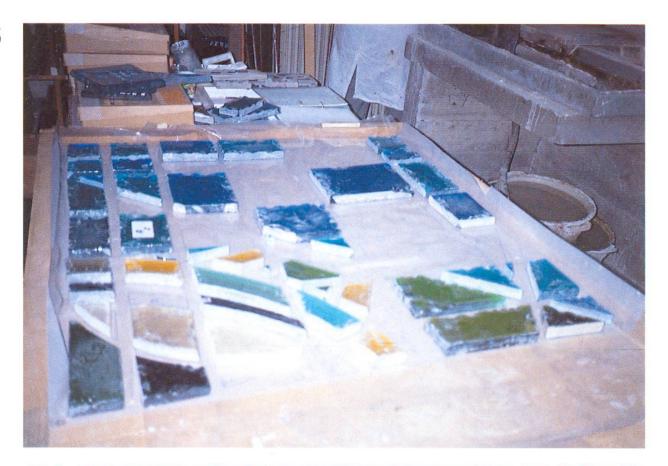
Abb. 5 Auf der Vlieseline werden die Linien des Bildausschnitts vorgezeichnet, dann die Glasstücke zugeschnitten und verlegt.
