Zeitschrift: Cementbulletin
Herausgeber: Technische Forschung und Beratung für Zement und Beton (TFB AG)
Band: 60-61 (1992-1993)
Heft: 3

Artikel: Epoxidharzbeschichtete Bewehrung
Autor: Hermann, Kurt
DOI: <https://doi.org/10.5169/seals-153766>

Epoxidharzbeschichtete Bewehrung

**Korrosionsschutz von Bewehrungen. Epoxidharzbeschichteter Betonstahl:
Eigenschaften, Anwendungen, Erfahrungen.**

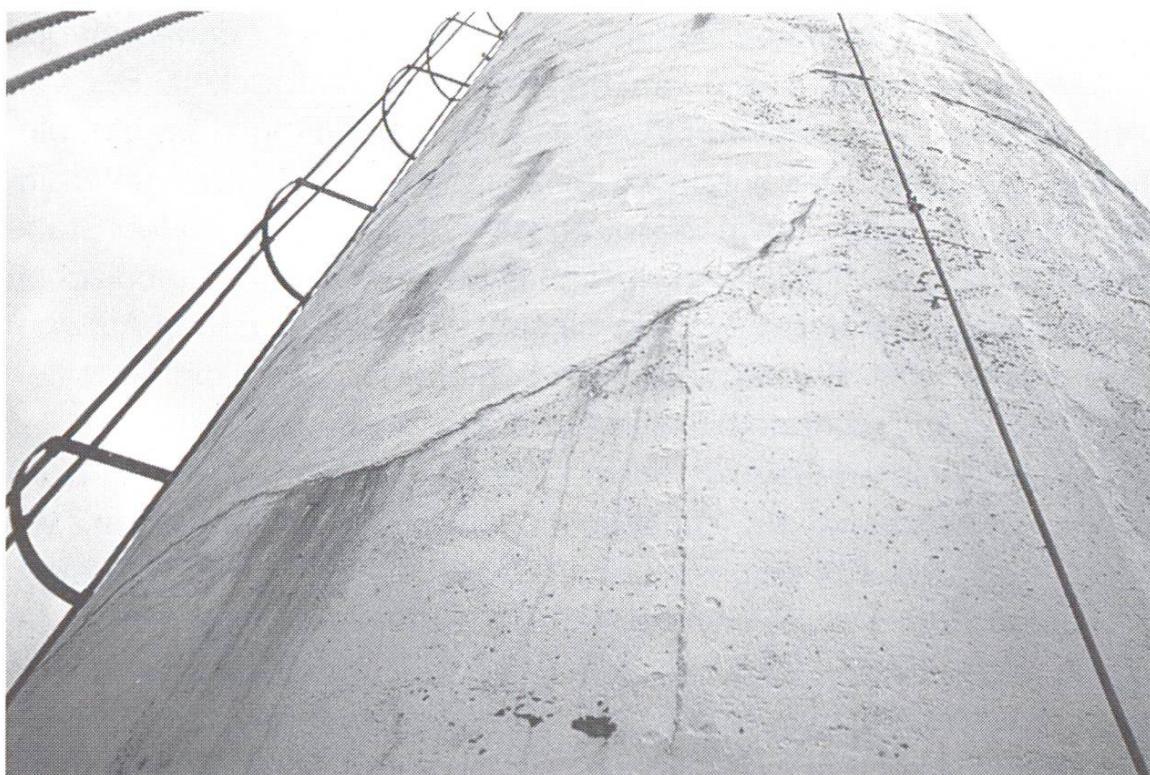
Sichtbare Folgen der Chloridkorrosion am unsachgemäß sanierten Hochkamin einer Kehrichtverbrennungsanlage.
(Foto: TFB)

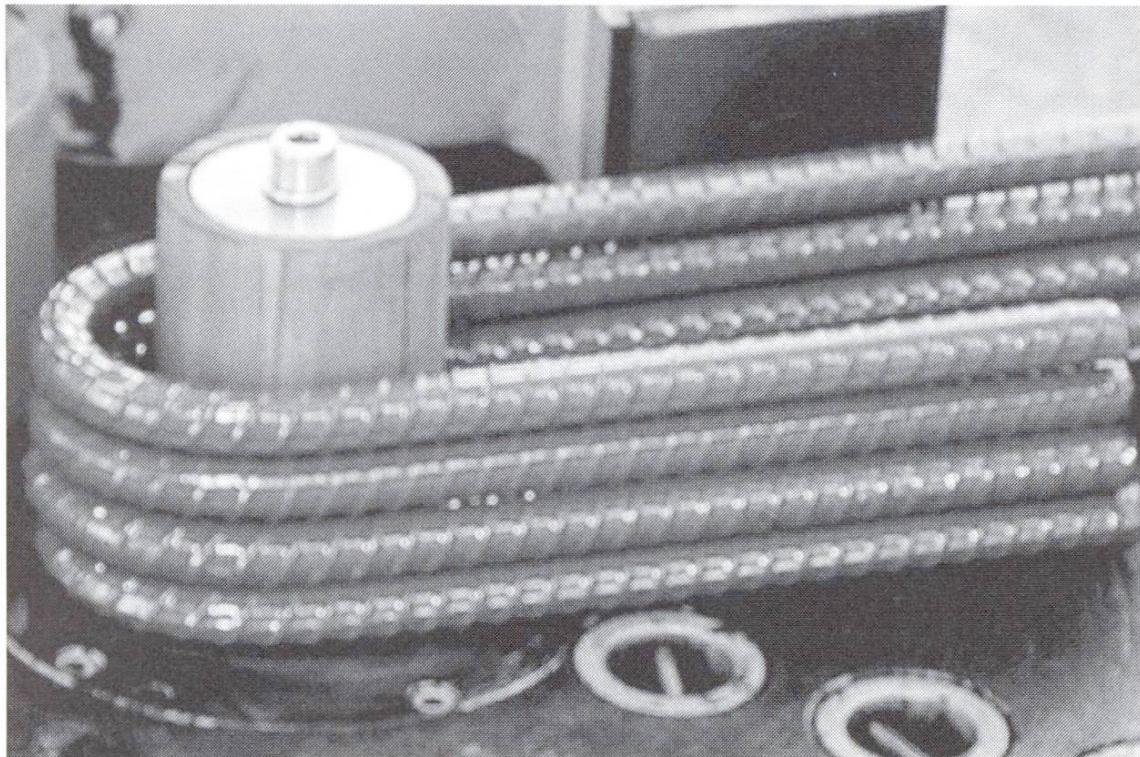
Zu den zahlreichen Qualitätsüberwachungen der beschichteten Betonstähle gehört auch die Kontrolle der Biegefähigkeit um einen Biegedorn mit vier- oder sechsfachem Stabdurchmesser. Die Abwesenheit von Rissen ist ein Beweis dafür, dass die Beschichtung gut haftet.

- Schichtdicke zwischen 0,130 und 0,300 mm (90 % der Messwerte)
- minimale Schichtdicke an den Kanten der Längs- und Querrippen 0,080 mm
- hohe Haftfestigkeit (Biegeversuch)
- hohe Beständigkeit gegen Wasser, Calciumchlorid-, Natriumhydroxid- und Calciumhydroxidlösung.

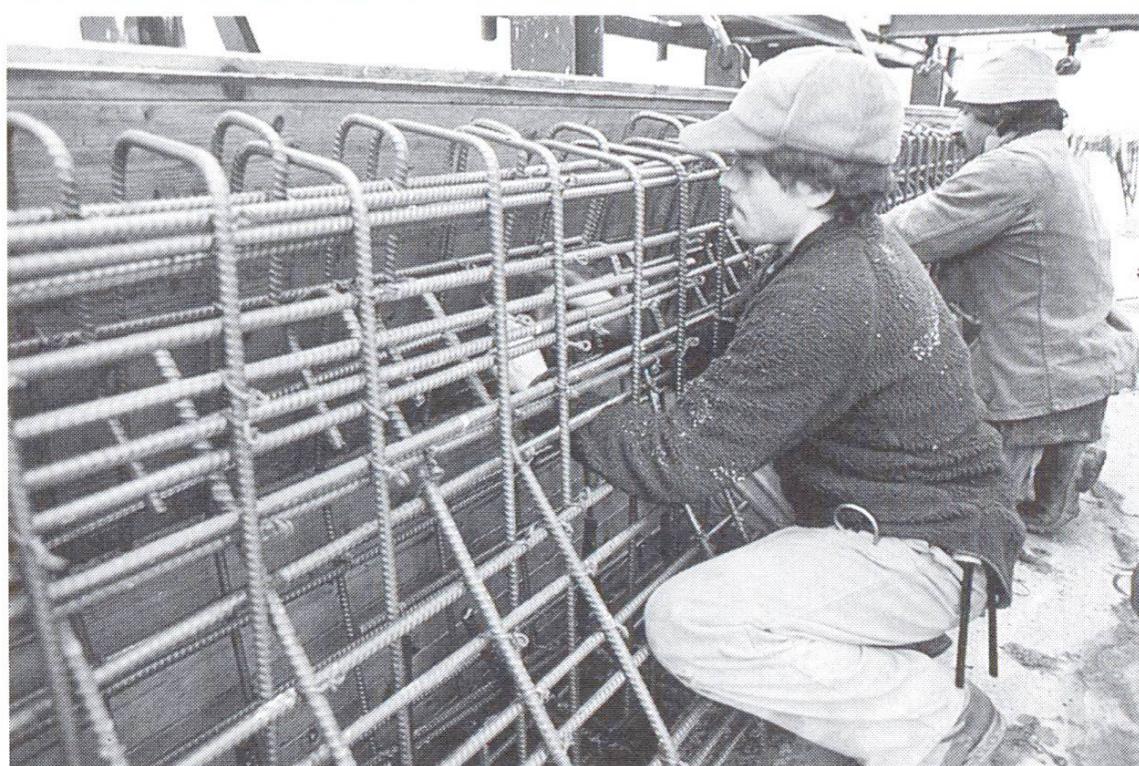
Verlegen der Bewehrung für die Brückenbordüren der Überführung der N8 bei Spiez wiler, des ersten Bauwerks mit beschichteten Betonstählen in der Schweiz.
(Foto: Von Roll)

Epoxidharzbeschichtete Betonstähle wurden in der Schweiz erstmals im Dezember 1988 bei der Überführung der Umfahrungstrasse Spiezwiler (Objekt J4c) an der N8 am Thunersee verwendet. Bei der Projektierung und Ausführung der beschichteten Bewehrung

Das Bauwerk dient auch der Langzeituntersuchung. Zu diesem Zweck wurden je die Hälfte der Brückenbordüren mit beschichtetem bzw. normalem Stahl erstellt. An ausgewählten Stählen in unterschiedlichem Abstand von der Fahrbahnplatte wurden absichtlich Verletzungen angebracht. Die Hälfte der untersuchten Stähle sind zudem über Drahtbrücken elektrisch mit der unbeschichteten Bewehrung in der Fahrbahnplatte gekoppelt.

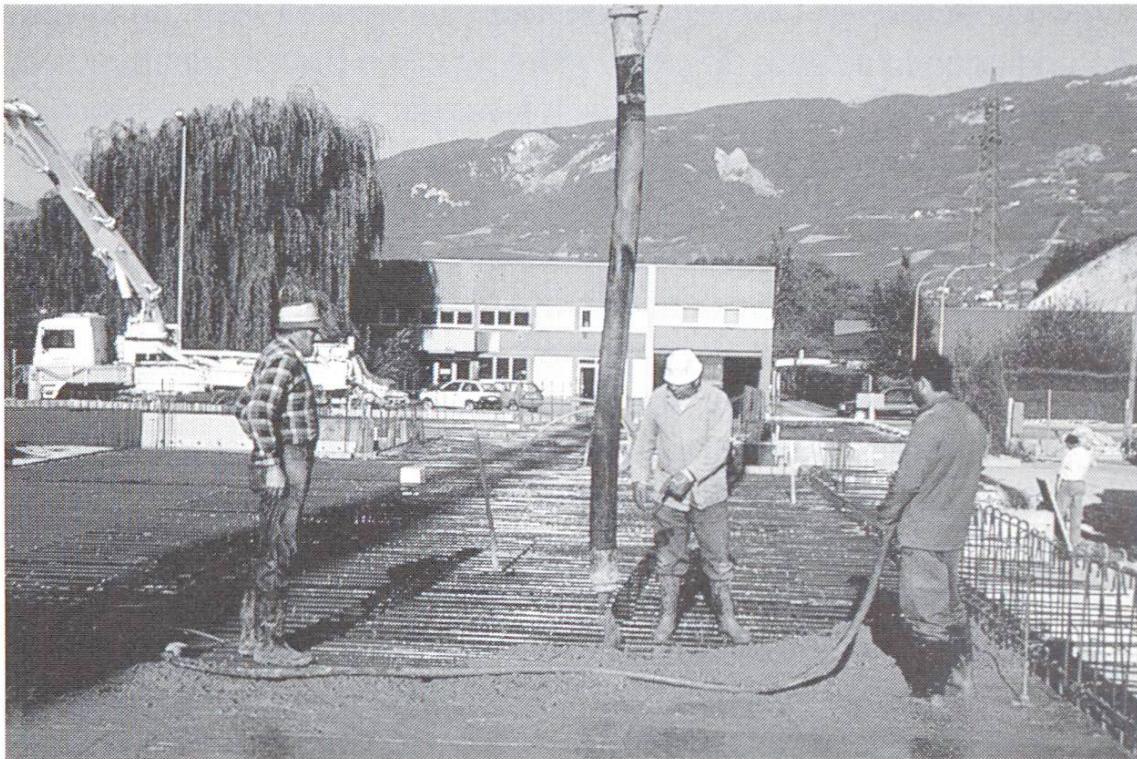
Betonieren der Bodenplatte einer Käserei. Der Beton wird bei beschichteten Bewehrungen wie bei normaler Bewehrung eingebracht.
(Foto: Von Roll)

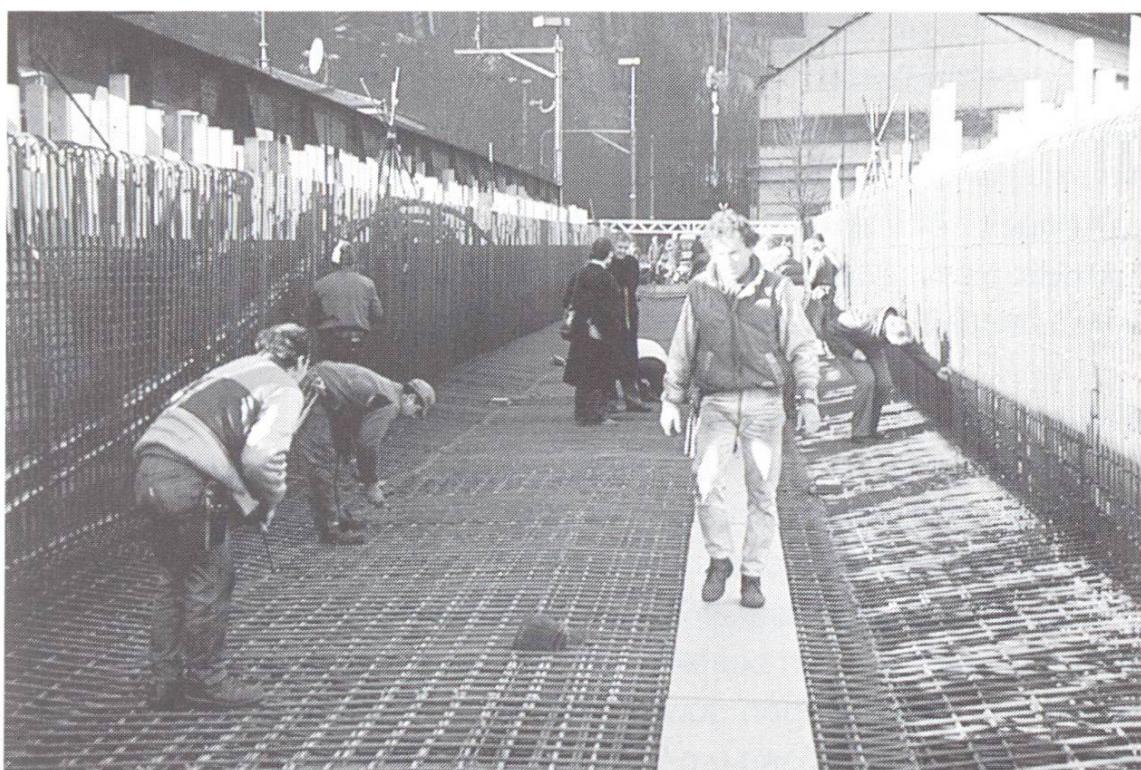
Verlegen der beschichteten Bewehrung für die Trogplatte der SBB-Brücke in Bodio.
