CEMENTBULLETIN

APRIL 1992

Betonschäden durch den Angriff von Sulfationen

Sulfatangriff auf Beton: Ursachen, Auswirkungen, Vorkehrungen zur Abwehr. Portlandzemente mit hoher Sulfatbeständigkeit.

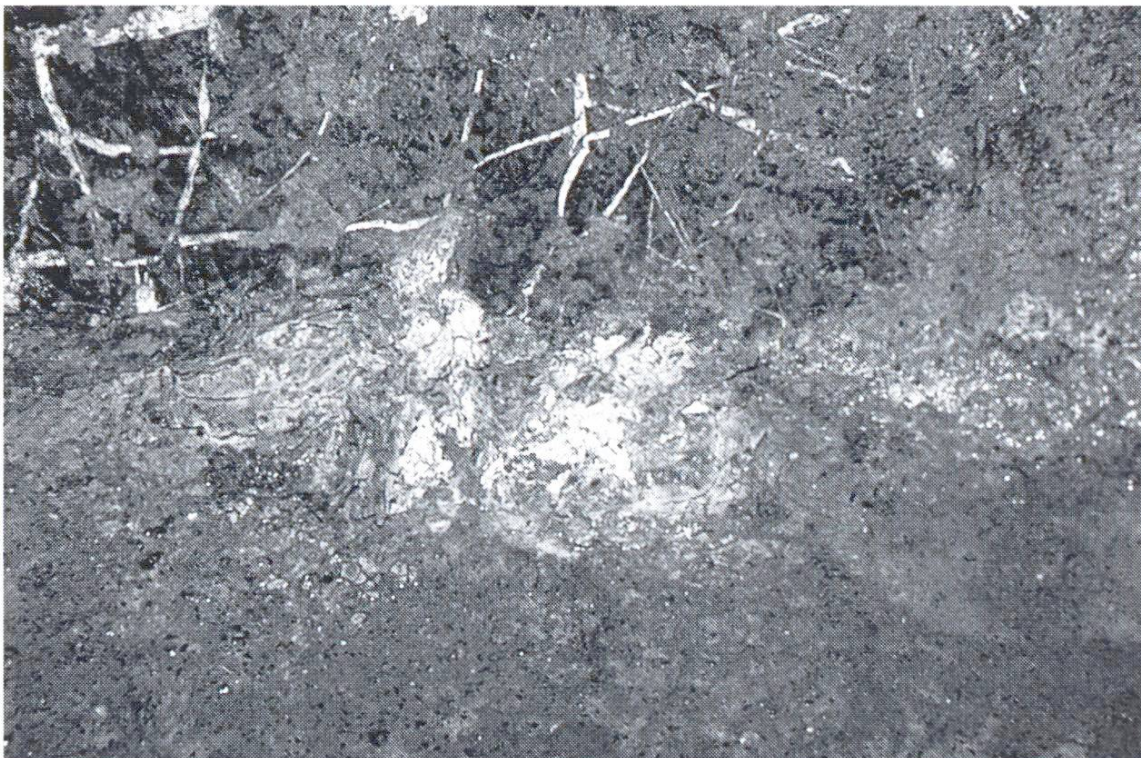
Zerstörung von Beton durch Thaumasitbildung im Rothornstollen der Transitgasleitung Holland-Italien. (Foto: TFB)

Thaumasit, dem ebenfalls eine betonschädigende Wirkung zugeschrieben wird, ist wie Ettringit ein Mineral mit niedriger Dichte. Der Mechanismus seiner Bildung ist noch unklar.
