Zeitschrift: Cementbulletin
Herausgeber: Technische Forschung und Beratung für Zement und Beton (TFB AG)
Band: 60-61 (1992-1993)
Heft: 10

Artikel: Brandverhalten von Beton
Autor: Hermann, Kurt
DOI: <https://doi.org/10.5169/seals-153773>

Brandverhalten von Beton

Verhalten von Beton- und Stahlbetonbauten beim Erwärmen allgemein und bei Brandfällen im besonderen.

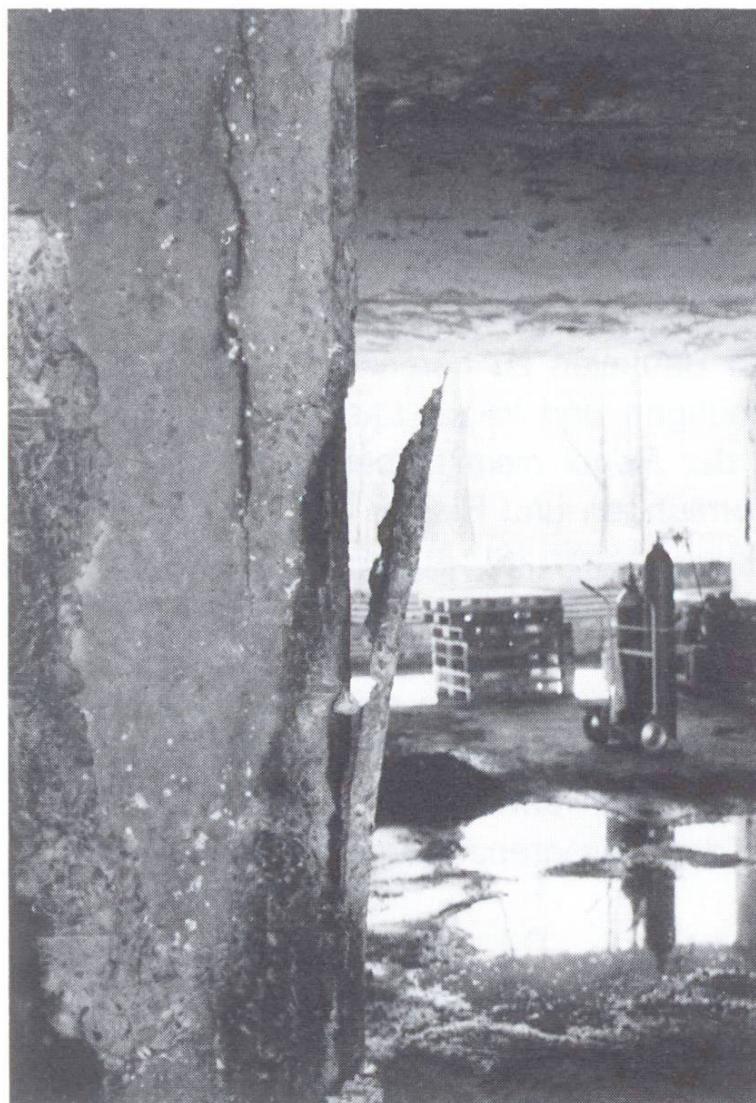
Abb. 4. Abplatzungen an einer brandgeschädigten Stütze.
