Zeitschrift: Cementbulletin
Herausgeber: Technische Forschung und Beratung für Zement und Beton (TFB AG)
Band: 60-61 (1992-1993)
Heft: 10

Artikel: Brandverhalten von Beton
Autor: Hermann, Kurt
DOI: <https://doi.org/10.5169/seals-153773>

Brandverhalten von Beton

Verhalten von Beton- und Stahlbetonbauten beim Erwärmen allgemein und bei Brandfällen im besonderen.

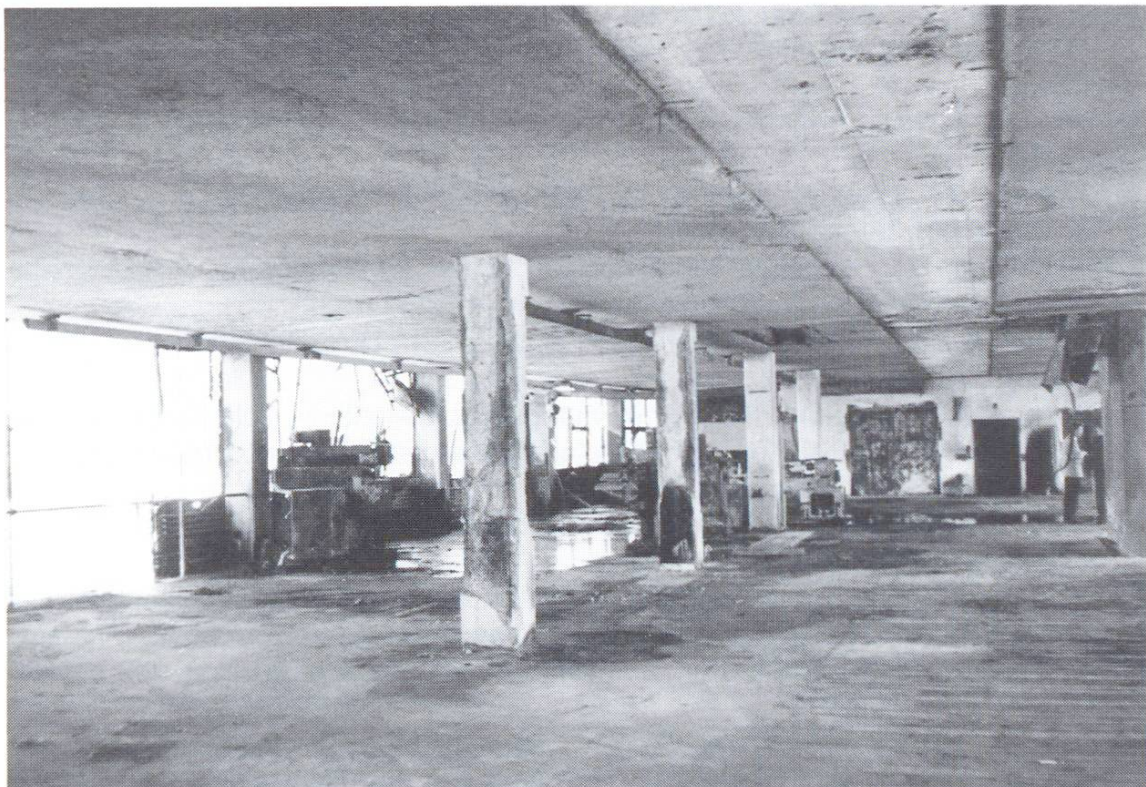
Abb. 2. Innenaufnahme aus dem in *Abbildung 1* gezeigten Gebäude.
