# CEMENTBULLETIN

OKTOBER 1992

# Brandverhalten von Beton

Verhalten von Beton- und Stahlbetonbauten beim Erwärmen allgemein und bei Brandfällen im besonderen.

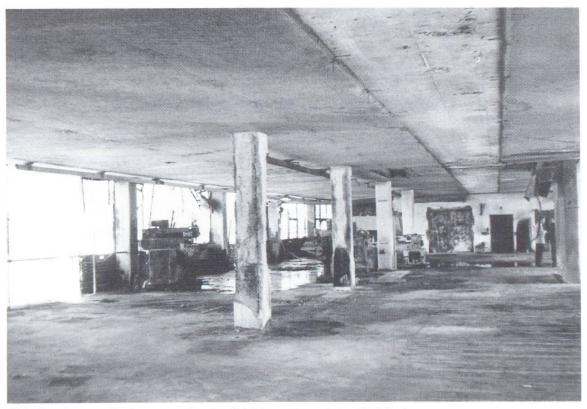
Abb. 2. Innenaufnahme aus dem in Abbildung 1 gezeigten Gebäude.

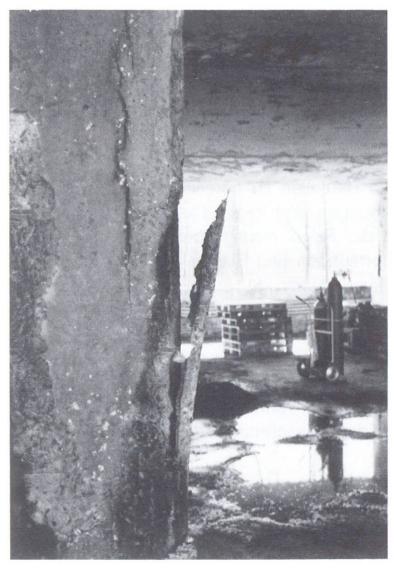
Abb. 4. Abplatzungen an einer brandgeschädigten Stütze.

Negativ auf den Gesamtzustand eines Gebäudes nach einem Brand wirken sich Abplatzungen aus. Häufig erfolgen diese explosionsartig während den ersten 30 Minuten eines Brandes. Als Erklärung werden innere Spannungszustände hinzugezogen, die auf den grossen Temperaturgradienten (schlechte Wärmeleitfähigkeit des Betons) und den in geschlossenen Poren erzeugten Dampfdruck zurückzuführen sind. Weitere Ursachen sind möglicherweise auch die Reibungskräfte, die durch den ausströmenden Wasserdampf an den Porenwänden entstehen. In späteren Brandphasen können zudem Betonschichten allein wegen der andauernden Zerstörung des Betongefüges abfallen [8].

Betons. Spannungen sind die Folge, die besonders in den Ecken zu Absprengungen von Teilen der Betonüberdeckung führen können [6].
