**Artikel:** Brandverhalten von Beton  
**Autor:** Hermann, Kurt  
**DOI:** <https://doi.org/10.5169/seals-153773>

## Brandverhalten von Beton

**Verhalten von Beton- und Stahlbetonbauten beim Erwärmen allgemein und bei Brandfällen im besonderen.**

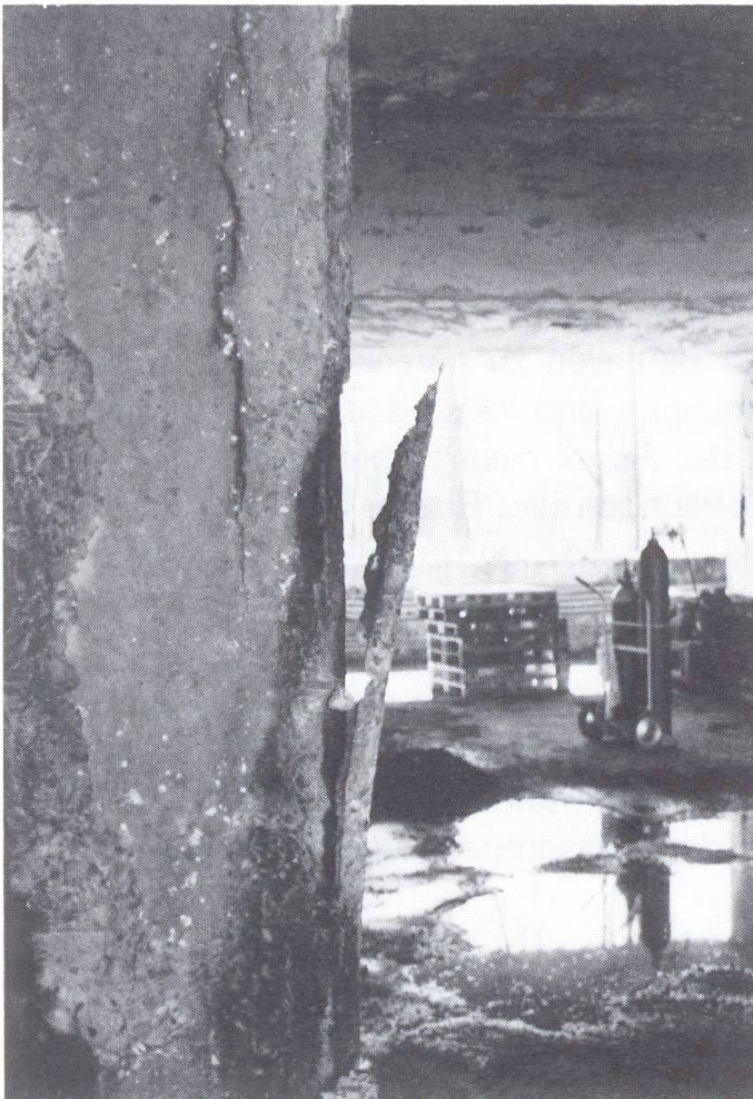
Abb. 4. Abplatzungen an einer brandgeschädigten Stütze.
