CEMENTBULLETIN

AUGUST 1993

NUMMER 20

Kathodischer Korrosionsschutz

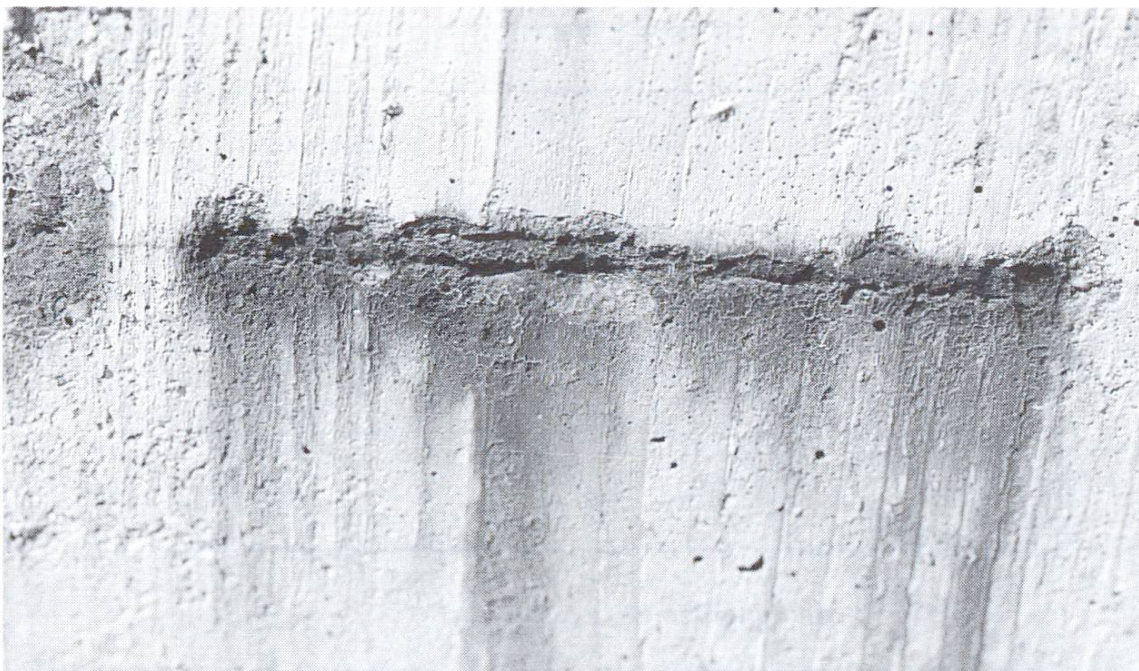
Abplatzungen als Folge von Bewehrungskorrosion.

2 Leider zeigen Bauschäden, darunter vor allem Abplatzungen von Beton über korrodierenden Bewehrungsstählen, dass zwischen Theorie und Praxis oft ein grosser Unterschied besteht. Das Beheben von Sünden der Vergangenheit ist dadurch für viele Bauunternehmen zu einer wichtigen Beschäftigung geworden.

Da Rost ein beträchtlich grösseres Volumen beansprucht als das Eisen, aus dem er gebildet wurde, treten schon bald nach dem Beginn der Korrosion erste Abplatzungen von Beton auf. Zu diesem Zeitpunkt besteht noch keine signifikante Schädigung der Tragfunktion; eine Sanierung ohne Ersatz von Teilen der Bewehrung ist möglich.

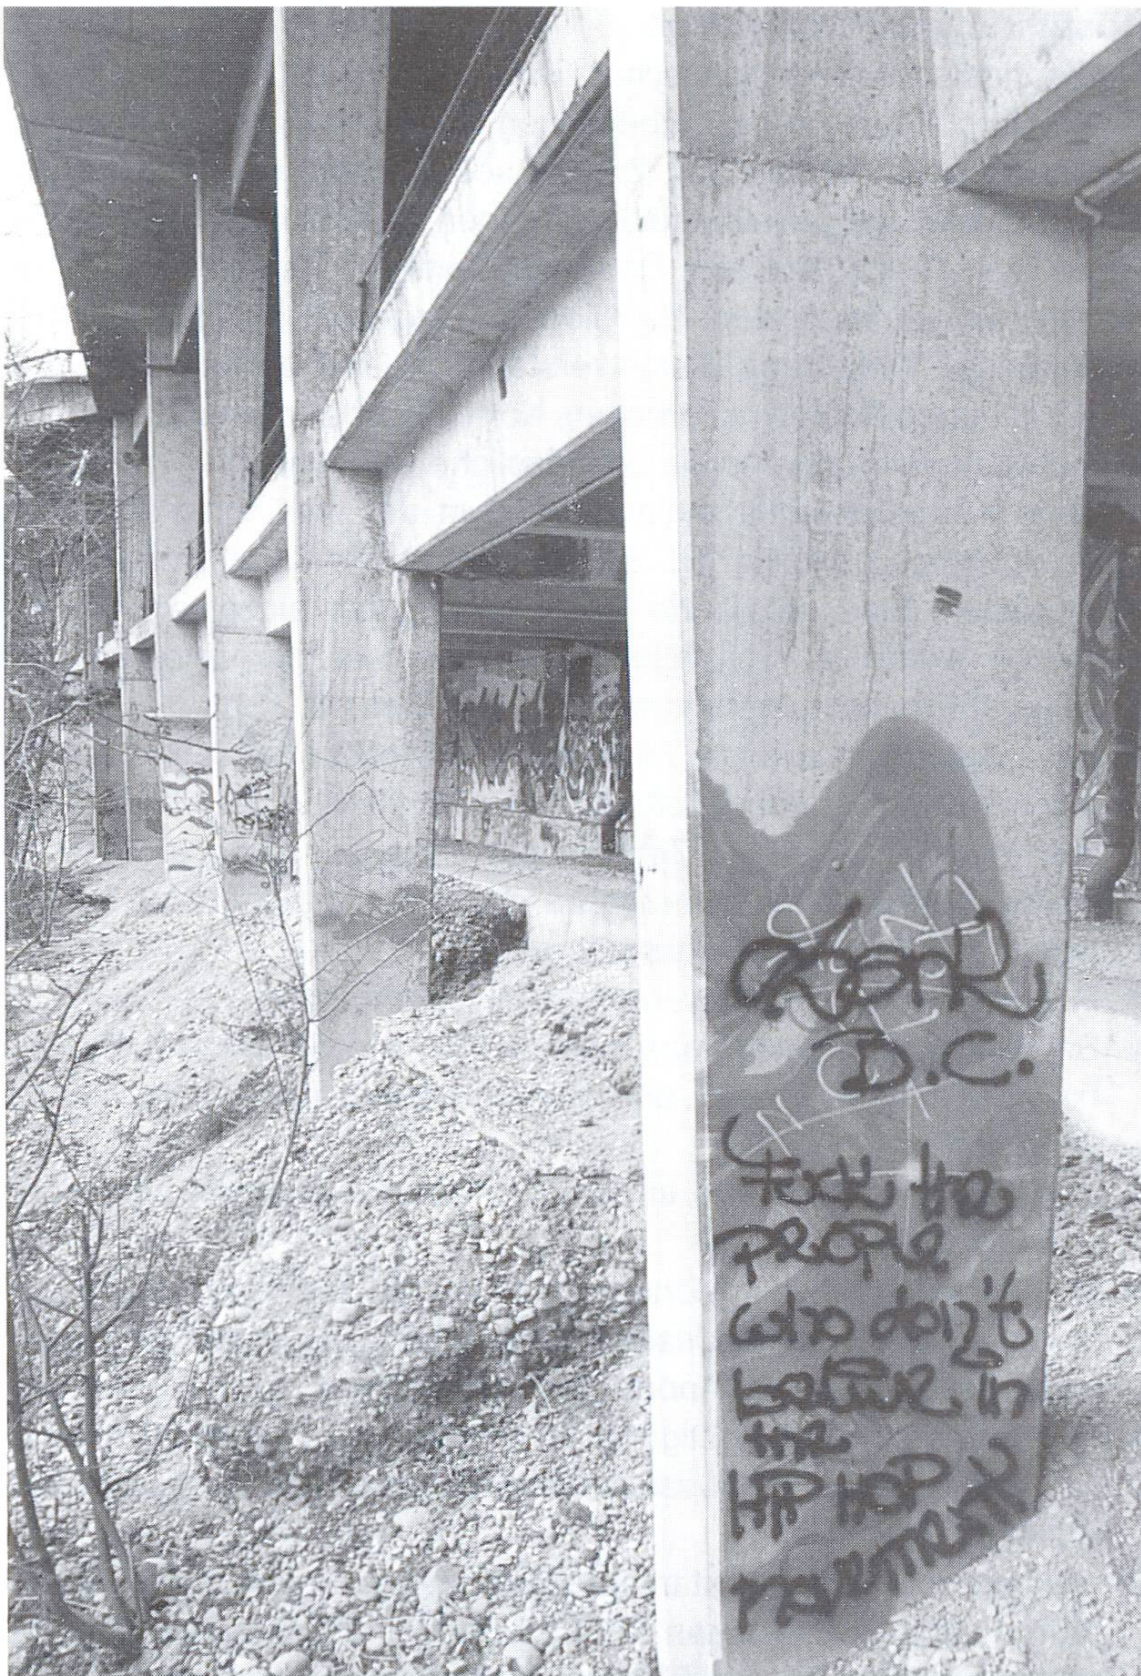
Unter dem Bahnhofplatz Baden: Durch undichte Stellen auf der Oberseite des mehrstöckigen Bauwerks drang chloridhaltiges Wasser ein, das in den abgebildeten Stützen zu starken Korrosionsschäden führte. Diese wurden durch kathodischen Korrosionsschutz ohne Veränderung der Tragwirkung der Stützen behoben (kein Beton entfernt). (Foto: Kurt Haberstich, TFB)
